## 6.4 Introdução

##### **6.4.1.1 Levantamento de Campo, Identificação e Localização dos Passivos Ambientais da BR-116/MG.**

#### **6.4.1.3 Levantamento dos Passivos Ambientais em 2015.**

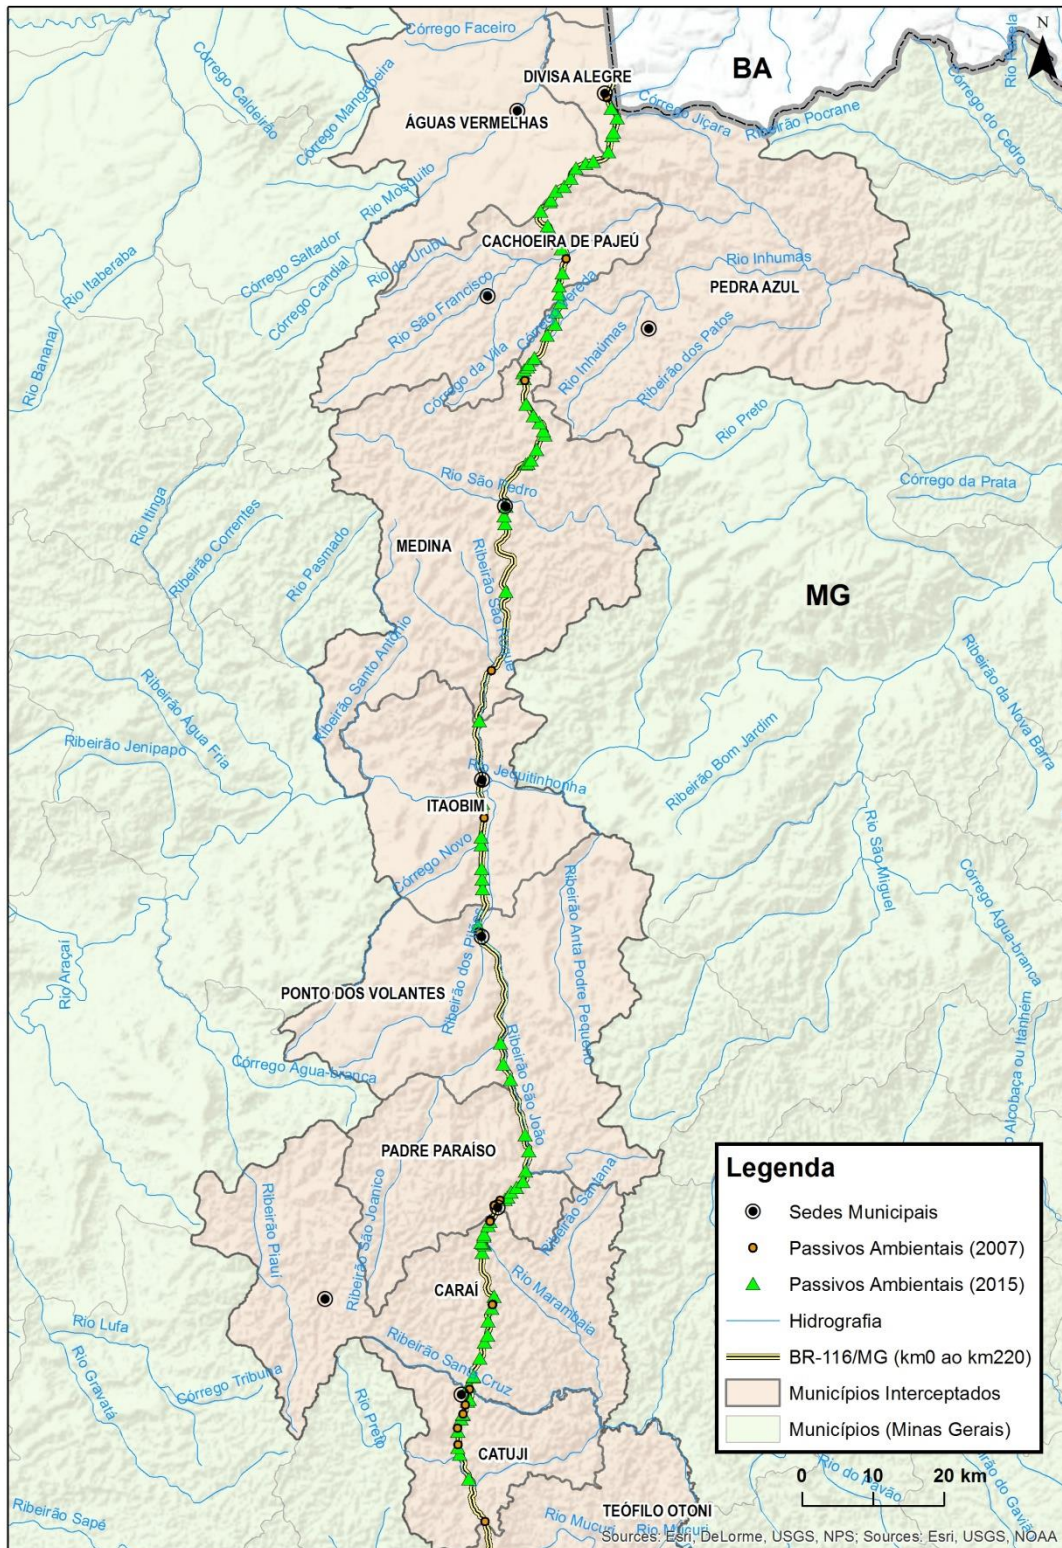
**Figura 2 - Mapa de Localização dos Passivos Ambientais Mapeados fora dos Perímetros Urbanos, em 2007 e 2015, entre o km 0 e o Município de Catuji/MG na Rodovia BR-116/MG.**

A incidência maior (2015) está na ocupação da faixa de domínio, onde foram reportados 82 (oitenta e dois) registros, principalmente nos primeiros 70 (setenta) quilômetros, seguido de processos erosivos com 28 registros. A diferença significativa entre 2015 e 2007 para ocupações na faixa de domínio está nos critérios adotados. Enquanto em 2007 foram registrados ocupações caracterizadas por moradias e pontos de comércio, nos trabalhos de campo em 2015 foram reportadas ocorrências não somente de moradias, mas, de pontos de comércio informal (barracas) e agricultura de subsistência, além de clubes e igrejas. Some-se a isso o intervalo de tempo de oito anos entre os dois levantamentos em que persistiram o processo de ocupação e a ausência de fiscalização adequada que impedisse as irregularidades.

Os escorregamentos e principalmente erosões pontuais que de maneira geral são registrados em 2007, na Tabela 3, passam a ocorrer a partir do Km 138 (Ponto dos Volantes/MG) devido ao fraturamento dos maciços e desagregação em virtude do escoamento superficial das águas da chuva. Ações de terceiros, como escavações por garimpeiros nas encostas a procura de cristais também foram registradas. Em 2015, os processos erosivos encontrados no segmento estão associados em sua maioria a ações de terceiros em áreas de empréstimo abandonadas e não propriamente às características de solo. Escorregamentos e recalques também são verificados em aterros junto ao corpo estradal.

No km 220, o terreno volta a ser fortemente ondulado – Província Mantiqueira – e são registradas degradações como erosões em taludes de corte e em áreas de empréstimo que avançam além da faixa de domínio.

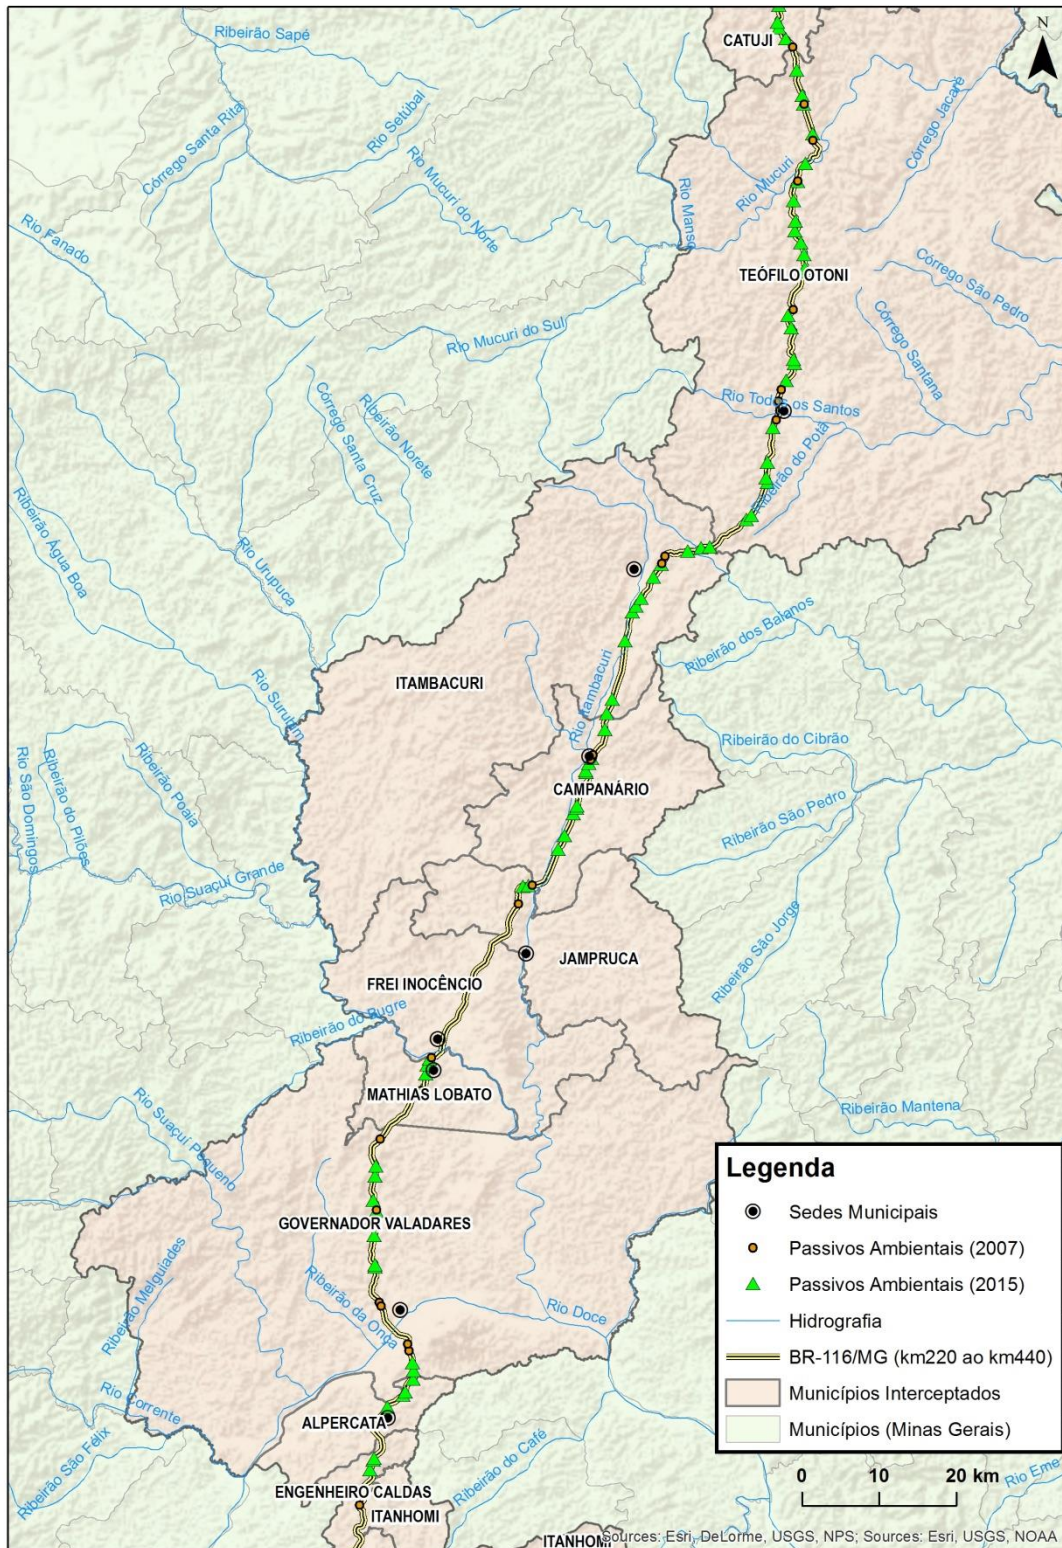
**Figura 3 – Mapa de Localização dos Passivos Ambientais Mapeados fora de Perímetros Urbanos, em 2007 e 2015 no Segmento II, entre as Cidades de Catuji e Alpercata, na Rodovia BR-116/MG.**

Entre o km 221 ao km 440, (Catuji/MG – Alpercata/MG) com início em terreno fortemente ondulado até o km 300, no município de Itambacuri/MG, em 2007, os escorregamentos que evoluíram para erosões já eram encontrados logo no início – km 233 e km 262 - e sua ocorrência é registrada até o km 380, totalizando 7 (sete) escorregamentos de massa o que indicava que aqueles passivos ambientais ocorriam em intervalos médios de 30 (trinta) km. Comparativamente, em 2015, entre o km 233 e km 262 os processos erosivos apresentam 6 (seis) registros. Em todo o trecho (km 221-440), os passivos vinculados ao Grupo I - processos erosivos, escorregamentos e recalques - somam 72 (setenta e dois) registros o que equivalem a um passivo a cada 3 (três) quilômetros. A Tabela 7 Quantidades de passivos ambientais mapeados, em 2007 e 2015, na BR-116/MG, entre as cidades de Catuji/MG e Alpercata/MG.

Após Itambacuri/MG, o relevo apresenta padrão que oscila entre suavemente ondulado e fortemente ondulado, quando são registradas as erosões desde o km 348,8 até o km 440. Anote-se que, em 2015, as erosões registradas no km 440, no município de Engenheiro Caldas/MG, resultavam de atividades de terraplanagem inconclusas. Nos trabalhos realizados em 2015, a ficha de número 423 documenta que após oito anos a situação continua a mesma. Foram registrados 13 (treze) processos erosivos no intervalo km 221 ao km 440. A pesquisa realizada pela FDTE apontava a forte ocorrência de ocupações irregulares a cada 31 (trinta e um) km. Em 2015, as ocupações somam 22 ocorrências, o que equivale, em média, a uma ocupação a cada 10 quilômetros, ainda que sejam poucas as irregularidades isoladas. Essas ocupações, de maneira geral, registram uma moradia, um comércio, ou o comércio informal que atrai a moradia e

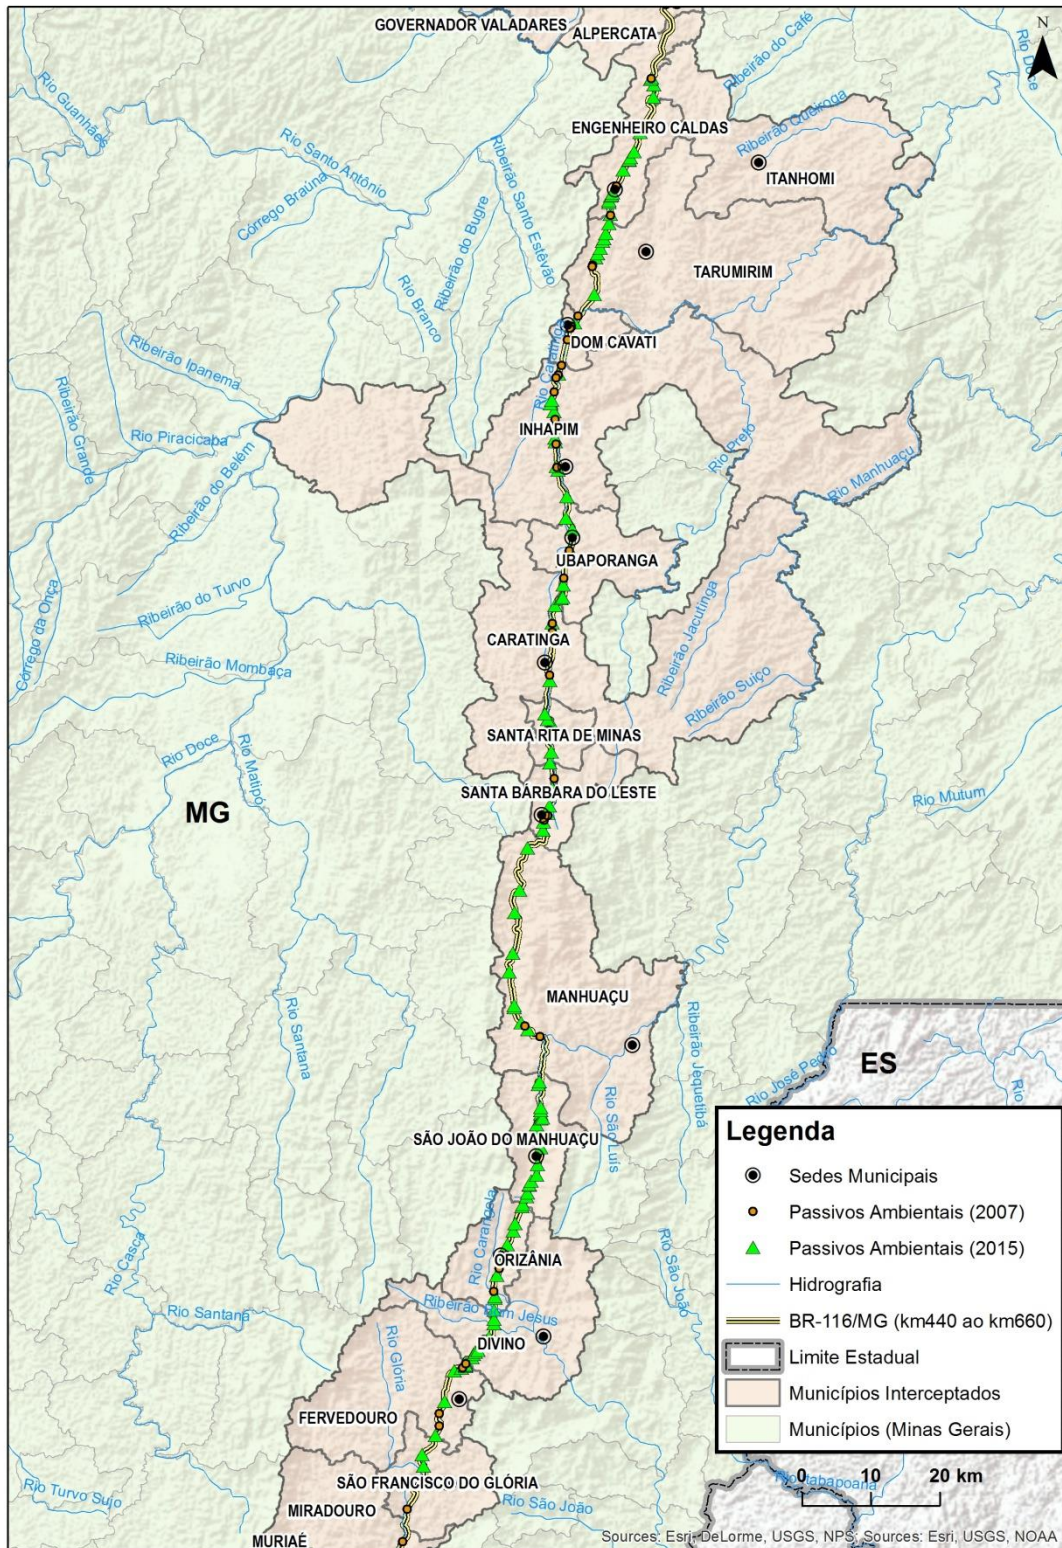
**Figura 4 - Mapa de Localização dos Passivos Ambientais Mapeados fora de Perímetros Urbanos, em 2007 e 2015, entre os Municípios de Alpercata e Fervedouro, na Rodovia BR-116/MG.**

Foram anotadas na pesquisa realizada em 2007 passivos ambientais associados ao meio físico (Grupo I), onde predominam os escorregamentos causados pela evolução de erosão por ação de terceiros em número de 11 (onze) ocorrências, desde o km 480 – transposição de OAE - até o km 649, onde se verificou escorregamento por evolução de erosão; inclinação acentuada; deficiência de sistema de drenagem. A erosões, em número de 4 (quatro), causadas por ação de terceiros são registradas; erosões em áreas de empréstimo onde se registram avanços além da faixa de domínio (km 486,2).

Escorregamentos, 16 (dezesesseis) e 1 (um) recalque, com escorregamento de aterro e rompimento de pavimento.

As interferências no segmento em 2015 são pontuadas em número de 6 (seis) e compreendem 3 (três) linhas de transmissão de energia elétrica, duas OAEs irregulares de acesso rural em área de APP, uma no km 537 (Ponto 466), em Santa Rita de Minas/MG, e outra no km 599 (Ponto 482), município de Manhuaçu/MG. No km 640 (Ponto 514) há um mineroduto da companhia Anglo American, com marco aparente e para o qual deve haver solução de engenharia na finalização do Projeto Básico de duplicação.

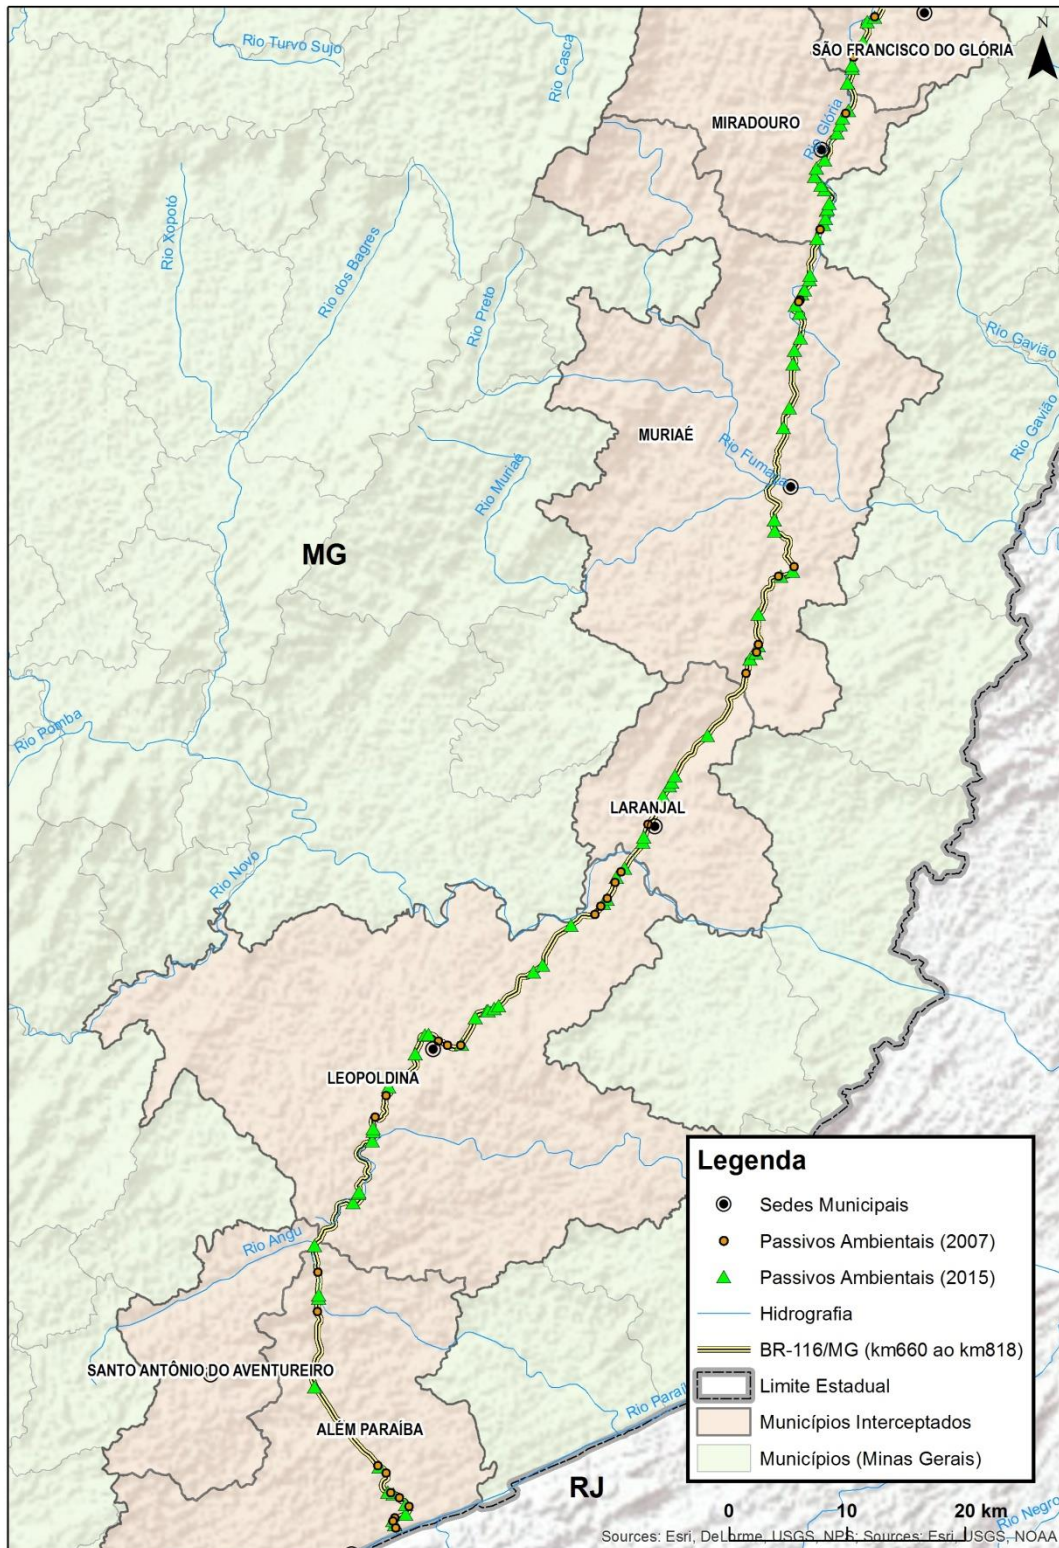
**Figura 5 - Mapa de Localização dos Passivos Ambientais Mapeados fora de Perímetros Urbanos, em 2007 e 2015, entre os Municípios de Fervedouro e Além Paraíba, na Rodovia BR-116/MG.**

Entre o km 661 e o km 818,1, de Fervedouro à Além Paraíba, o relevo montanhoso suportado por rochas graníticas do Complexo Paraíba do Sul apresenta a maior incidência de degradação, com escorregamentos e erosões.

O maior número de locais com descarte indevido de resíduos sólidos, em 2007, foi registrado nos segmentos do km 441 ao km 660 e do km 661 ao km 818,1. Em cada um desses segmentos foram encontrados 3 (três) locais com descarte indevido de resíduos. A antiga ocupação e urbanização das cidades e áreas rurais ao longo da rodovia é um dos principais fatores dessa ocorrência. Em 2015, em comparação, o maior descarte ocorreu no segmento km 0-km 220, com 27 (vinte e sete) ocorrências registradas equivalentes a 40% (quarenta por cento) de toda a área de estudo.
