ANEXO 6

FICHAS DE IDENTIFICAÇÃO E CARACTERIZAÇÃO DAS APPS

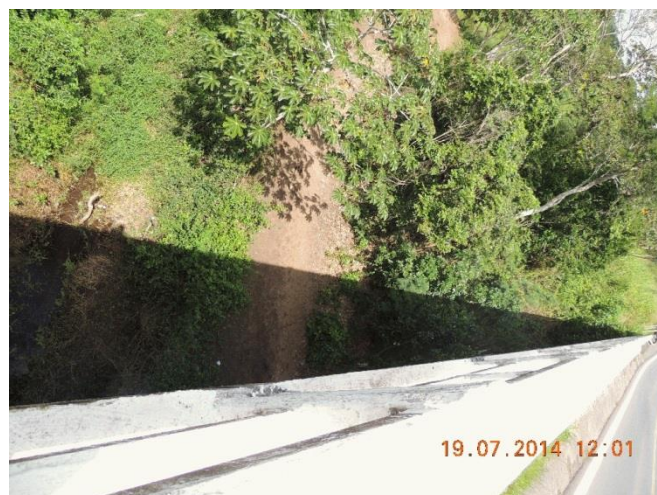
Foto 2 - Lado esquerdo: vista da estrada de terra que passa por baixo da ponte.

A área se encontra relativamente conservada, com grande quantidade de espécies arbustivas e gramíneas na margem do rio. Não foram avistadas evidências de erosões nem assoreamento no corpo hídrico. A ponte está em estado considerado satisfatório e sua estrutura preservada. Foi identificada no local uma família morando sob a ponte.

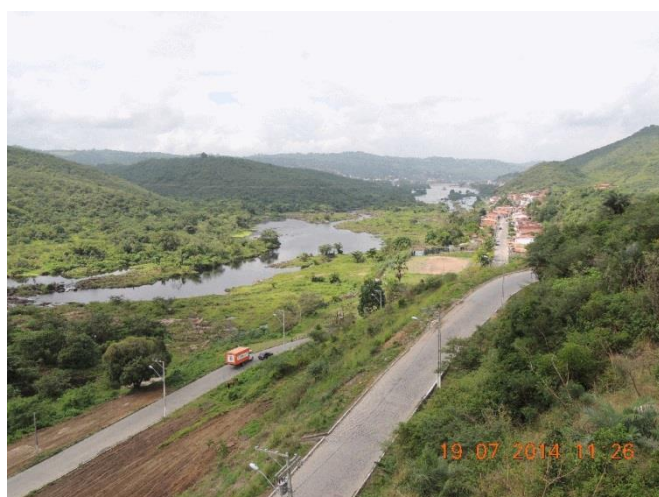
Foto 5 - Lado esquerdo: vista da jusante do rio Paraguaçu, a direita o município de São Félix e a esquerda o município de Cachoeira.

A área se encontra, em alguns pontos, alterada devida implantação da Barragem, porém a vegetação no local apresenta uma grande quantidade de espécies arbóreas e arbustivas. Não foram avistadas evidências de erosões nem assoreamento no corpo hídrico. A ponte está em bom estado de conservação e sua estrutura preservada.

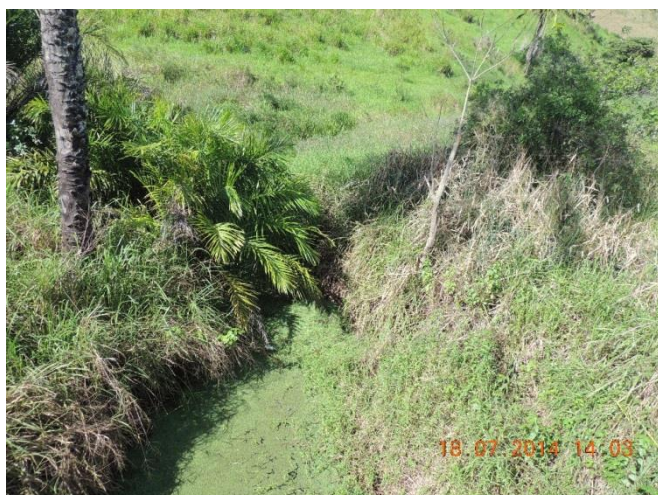
Foto 17 - Lado esquerdo: vegetação no entorno do rio Jequitibá.

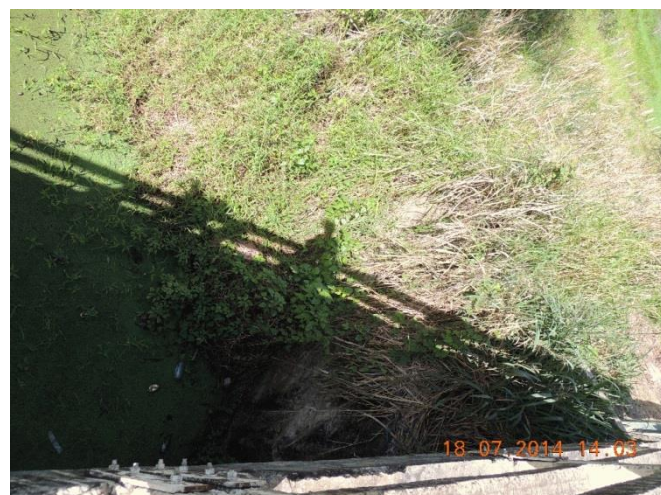
Foto 18 - Lado esquerdo: estrutura de apoio da ponte e presença de lixo no rio Jequitibá.

A área se encontra alterada com vegetação predominantemente gramíneas nos dois lados da rodovia e no lado direito apresenta vegetação arbórea em pequena parcela. Não foram avistadas evidências de erosões nem assoreamento no corpo hídrico, mas o rio se encontra em estágio avançado de eutrofização. A ponte está em bom estado de conservação e sua estrutura preservada e não há drenagem de águas pluviais.

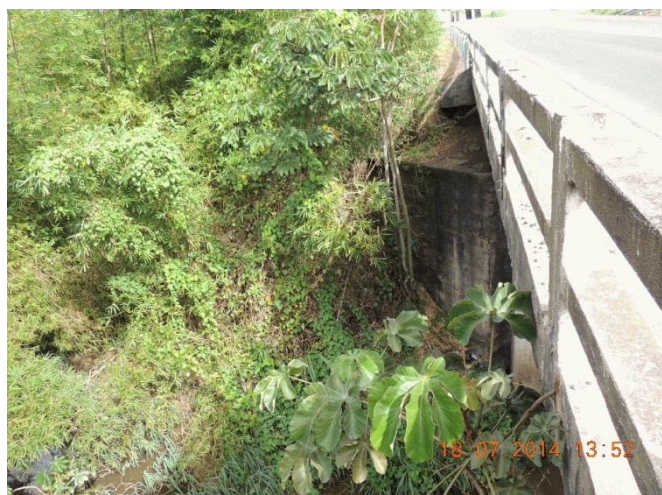
Foto 21 - Lado esquerdo: estrutura da ponte.

A área se encontra alterada com vegetação predominantemente gramíneas nos dois lados da rodovia e o cultivo de banana apenas no lado direito. Não foram avistadas evidências de erosões nem assoreamento no corpo hídrico. A ponte está em bom estado de conservação e sua estrutura preservada e não há drenagem de águas pluviais.

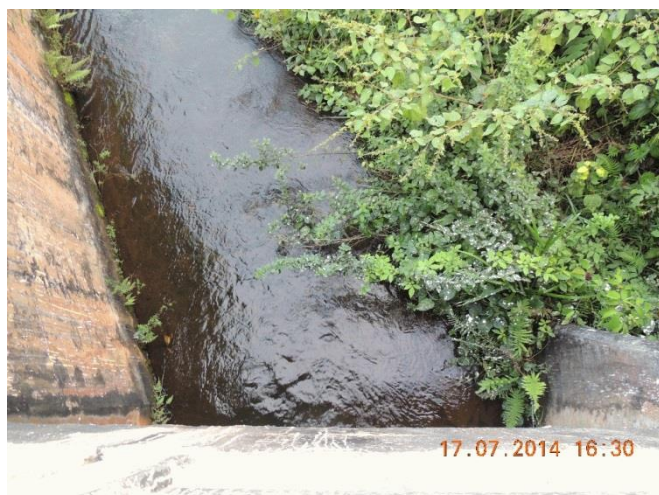
Foto 40 - Lado esquerdo: estrutura da ponte.

A área se encontra alterada com vegetação predominantemente gramínea, arbórea e com cultivo de banana no lado direito da rodovia. Não foram avistadas evidências de erosões nem assoreamento no corpo hídrico. Não há drenagem de águas pluviais. Há uma canalização de concreto do rio que passa pela ponte. Em relação ao lado esquerdo da rodovia a vegetação é inexistente.

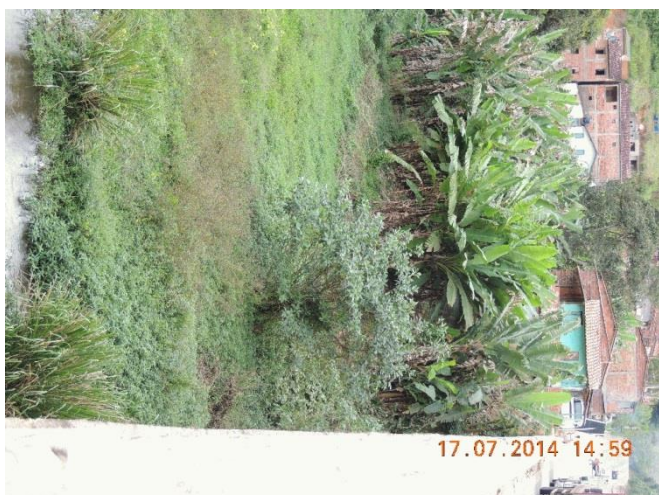
Foto 51 - Lado esquerdo: Residências na APP e faixa de domínio.

A área se encontra bastante antropizada com predominância de gramínea em ambos os lados da rodovia e alguns locais no lado direito com vegetação inexistente. Não foram avistadas evidências de erosões nem assoreamento no corpo hídrico. A ponte está em bom estado de conservação e sua estrutura preservada. Não há drenagem de águas pluviais. No lado direito da rodovia há um depósito de pedra e no lado esquerdo há grande concentração de residências.

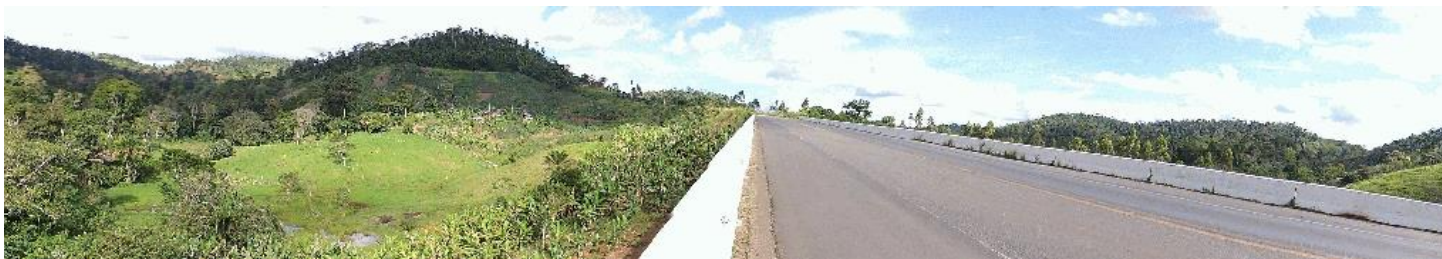
Foto 56 - Vista panorâmica da ponte.

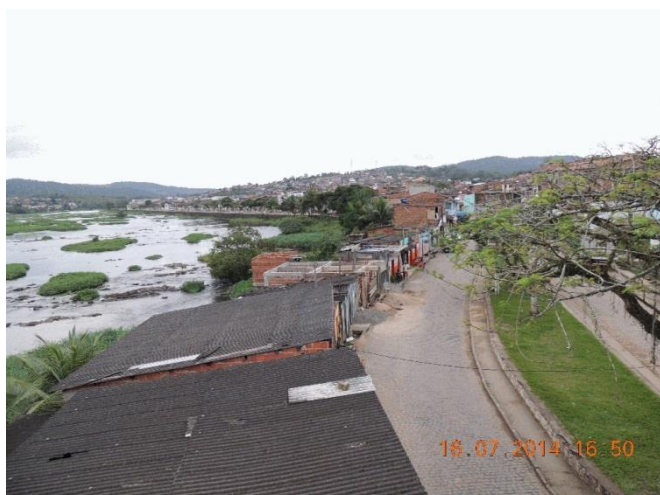
Foto 72 - Lado direito: residências próximas ao leito do Rio das Contas.

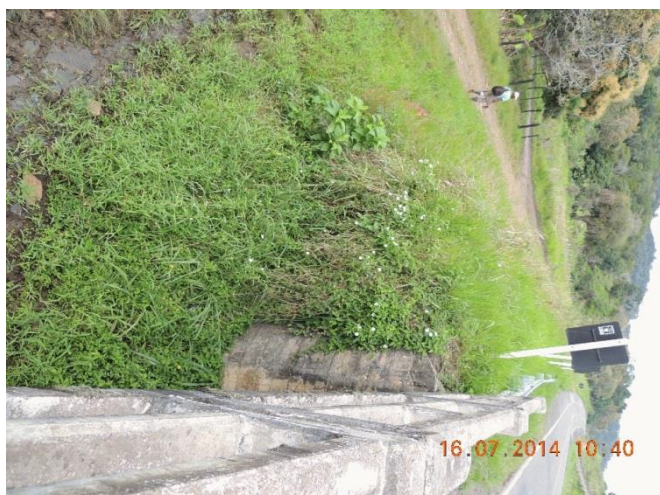
Foto 91 - Lado esquerdo: estrutura da ponte.

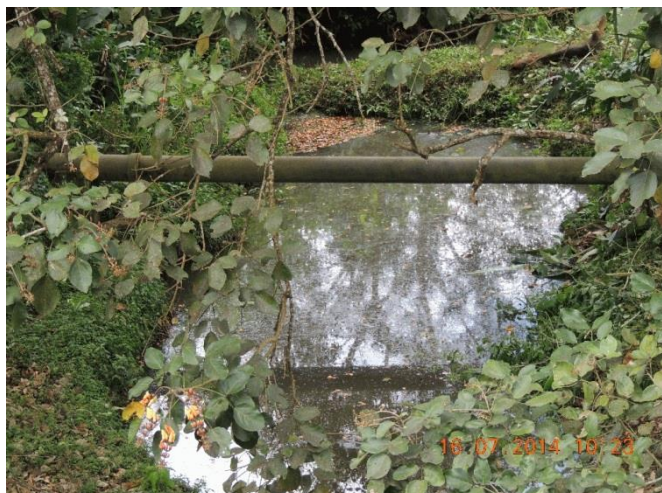
Foto 93 - Lado esquerdo: duto sobre o Rio Da Una.

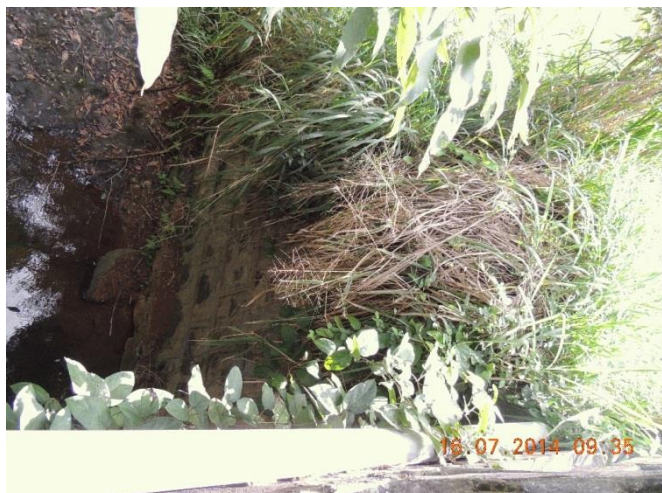
Foto 98 - Lado direito: estrutura da ponte.

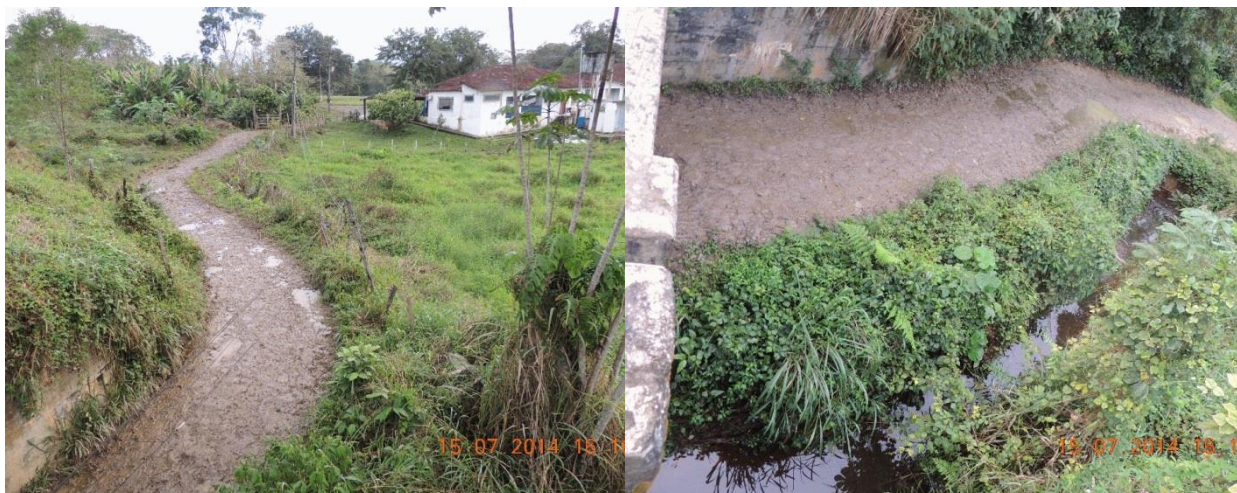
Foto 115 – Lado direito: passagem de pedestre sob a ponte

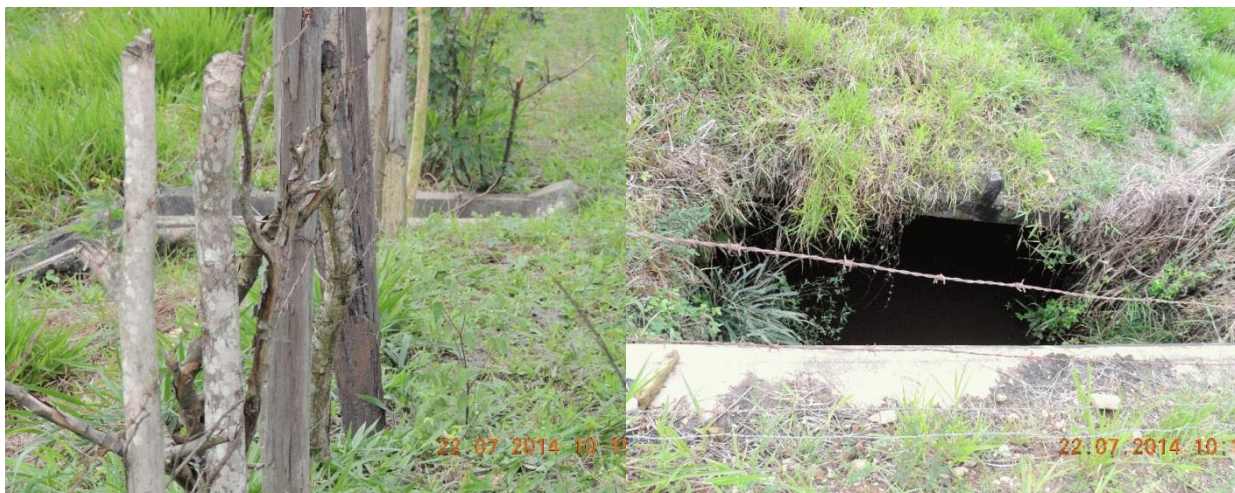
**Foto 142 – Lado esquerdo: drenagem****Foto 143 – Lado esquerdo: estrutura de concreto sobre o córrego**

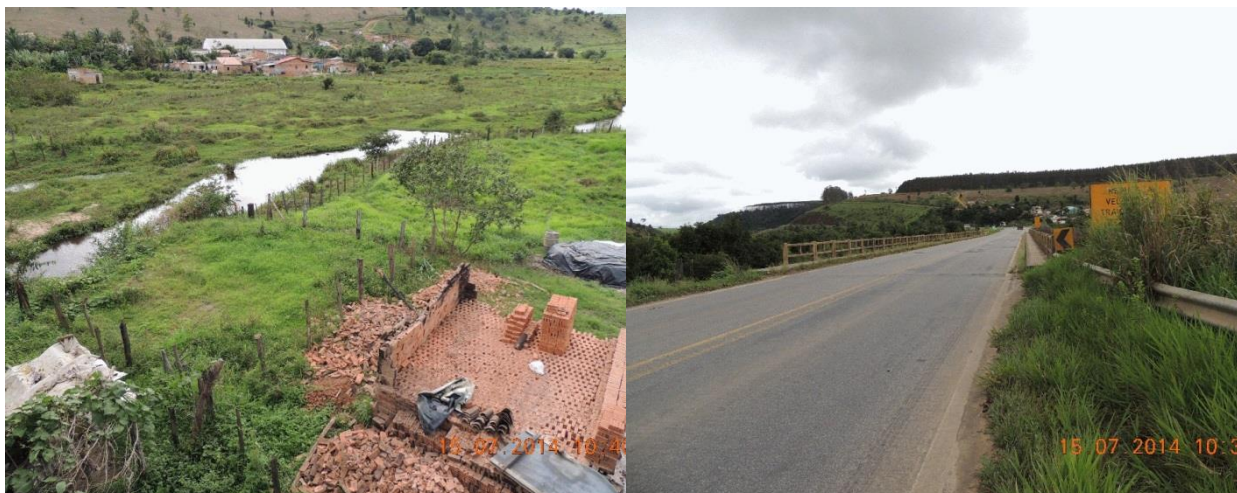
Foto 151 – Lado esquerdo: moradia próxima ao rio **Foto 152 – Vista da ponte**
