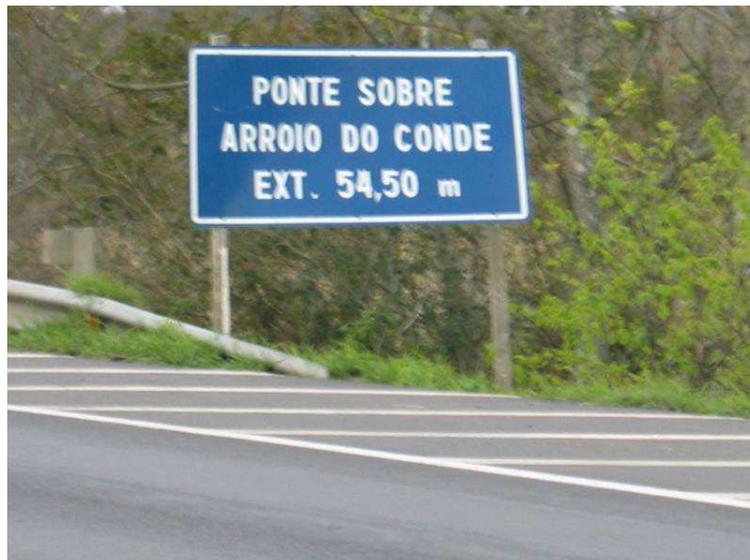
PONTO: 21

Ponte sobre curso d' água

Arroio do Conde.

Vegetação: () Não (x) Sim: áreas úmidas antropizada.

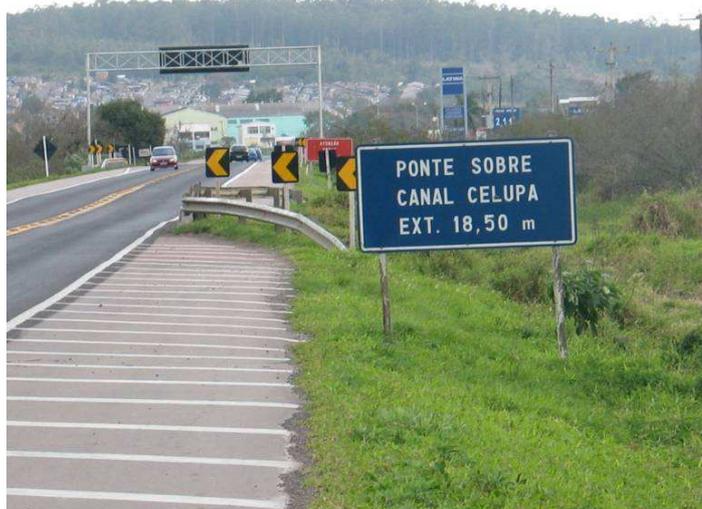
PONTO: 23

Ponte sobre Corpo D'Água

Ponte sobre Canal Celupa.
Área de plantações de arroz.

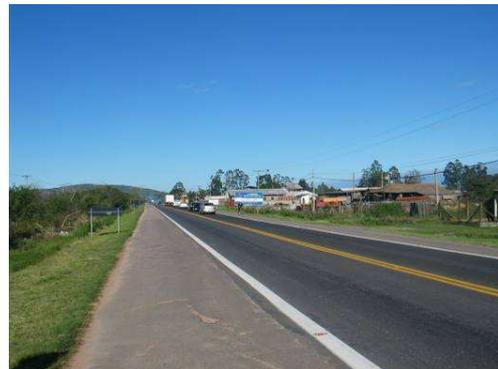
PONTO: 27

Proximidades de Guaíba. Km 302.

Invasão da faixa de domínio: construções próximas à estrada (periferia de Guaíba).

Transferência das construções para local adequado.

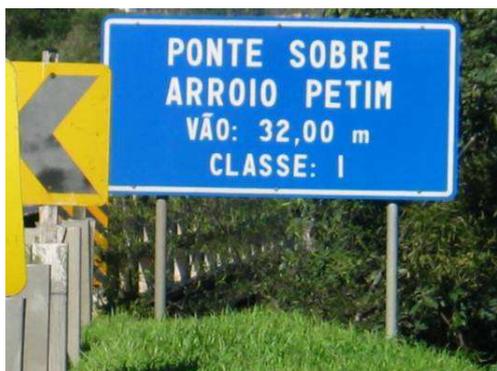
PONTO: 33

Acampamento Indígena, aproximadamente 200 m do Arroio Petim.
Venda de artesanato na beira da estrada.

Remoção para local adequado

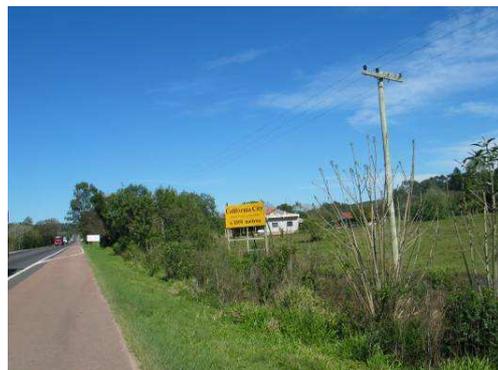
PONTO: 36

Invasão da faixa de domínio.
Residências.

Transferência das propriedades para local adequado.

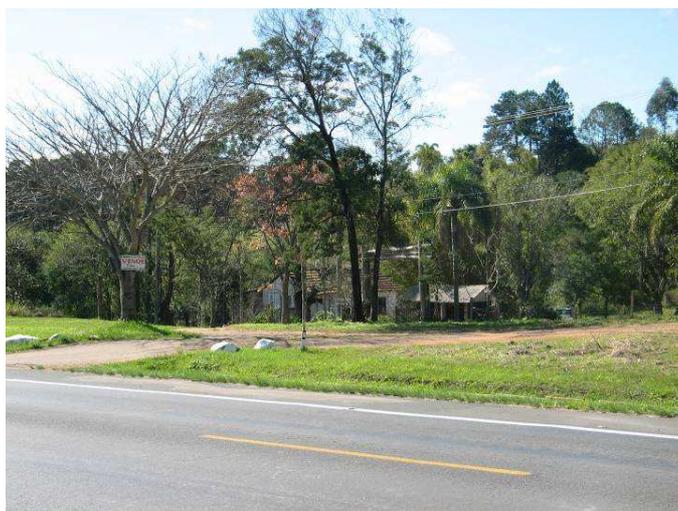
PONTO: 38

Vários passivos: invasão da faixa de domínio, erosão em talude e árvores junto à rodovia.

Conformação de talude, retirada de vegetação e transferência de propriedades para local adequado.

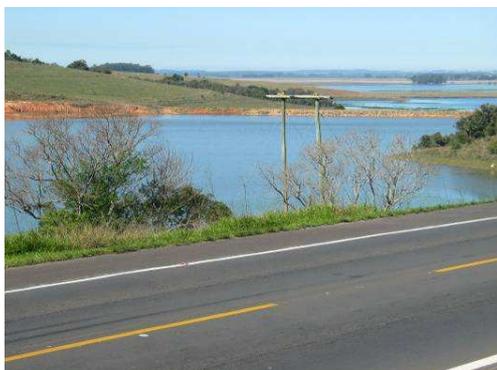
PONTO: 41

Erosão em talude, inclusive apresentando árvores tombadas.

Mais 100 m à frente, talude com desmoronamentos.

Seqüência de taludes, com mais ou menos 1 km de extensão, apresentando o mesmo problema.

Sugere-se que neste ponto a duplicação da BR seja feita pelo lado oeste: grande banhado a leste.

Conformação dos taludes, aumentando seu ângulo de inclinação.

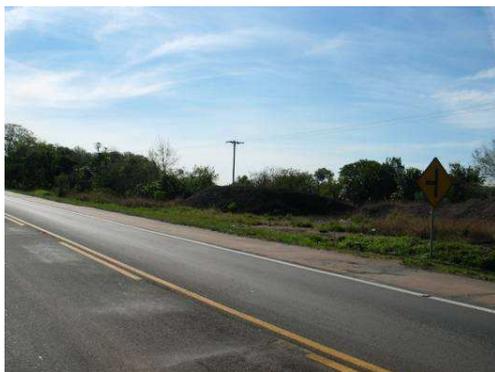
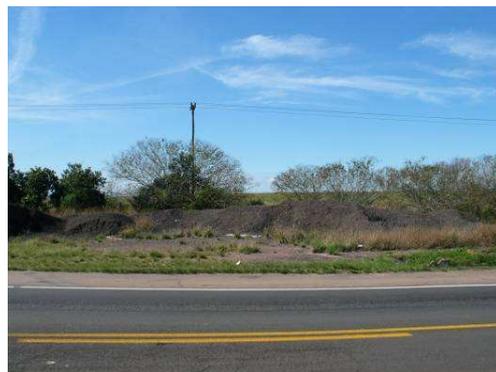
PONTO: 42

Depósito de material betuminoso junto à rodovia.

Limpeza da área e revegetação.

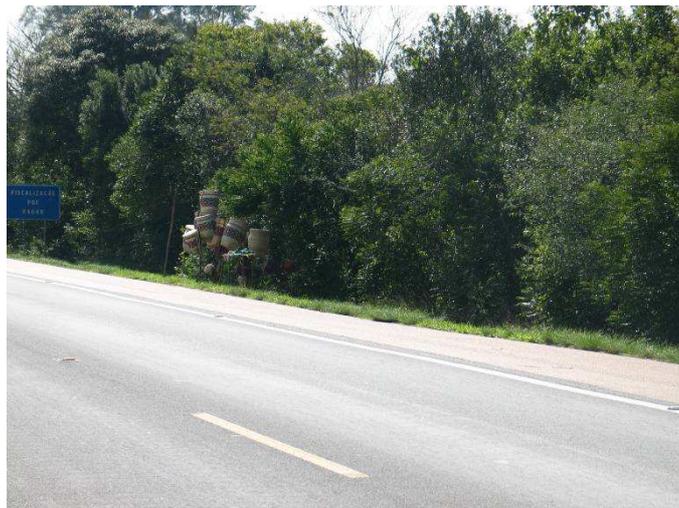
PONTO: 43

Acampamento indígena, com venda de artesanato na beira da estrada.

Remoção para local adequado.

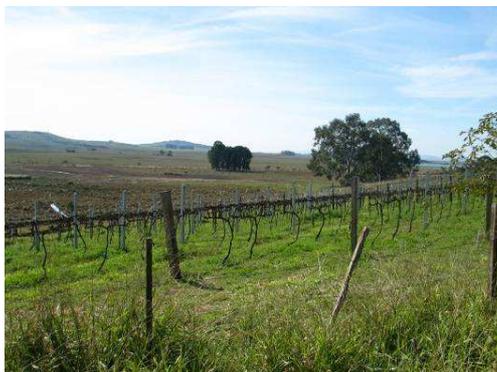
Área plana, alagadiça, próximo a um parreiral.

Solo provavelmente argiloso.

Mais à frente, cerca de 200 m, talude com erosão, do lado esquerdo da estrada.

Conformação do talude.

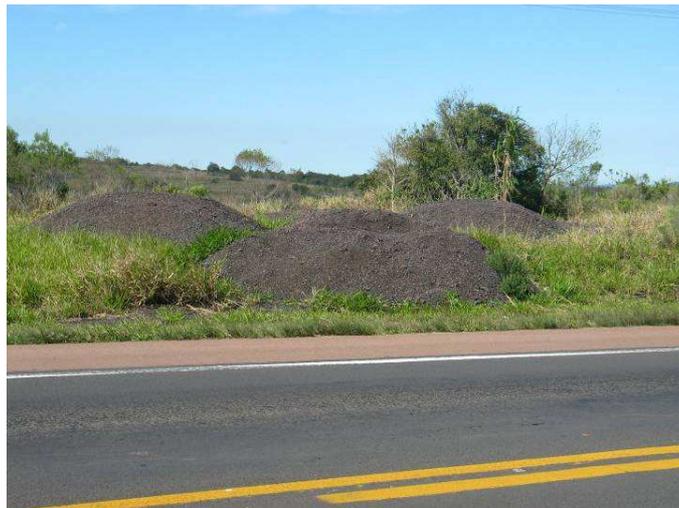
PONTO: 46

Depósito de material.
Depósito tecnogênico em formação.

Limpeza da área e revegetação.

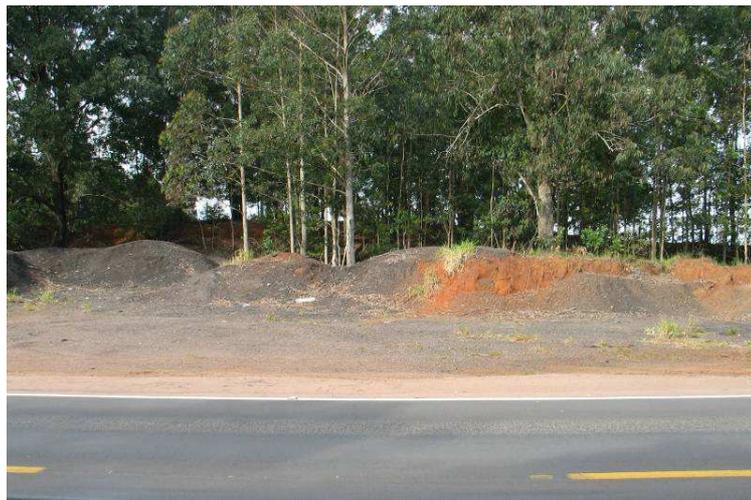
PONTO: 54

Depósito de material betuminoso na beira da rodovia.

Limpeza e revegetação da área.

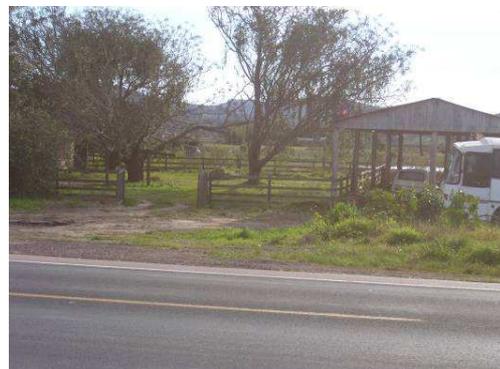
PONTO: 57

Invasão da área de domínio (residências).
Neste ponto sugere-se que a duplicação seja feita pelo lado direito da rodovia.
Presença de grande banhado no lado esquerdo.

Remoção das construções para local adequado.

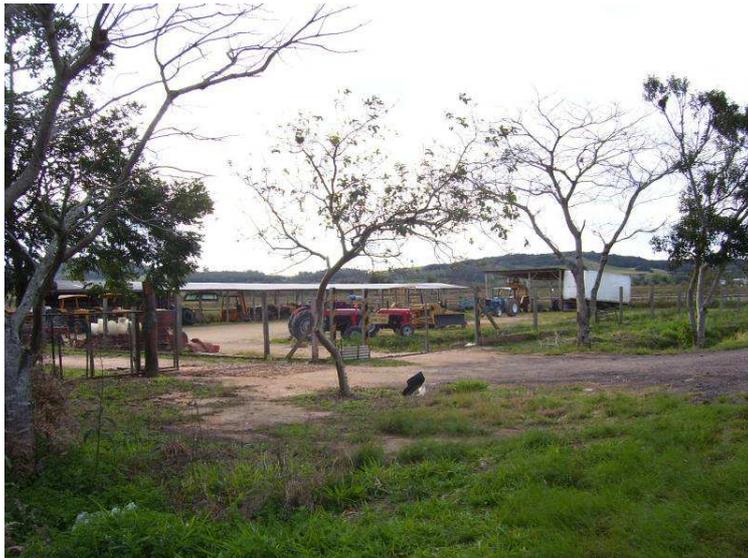
PONTO: 58

Invasão da faixa de domínio (comércio e residências).

Remoção das construções para local adequado.

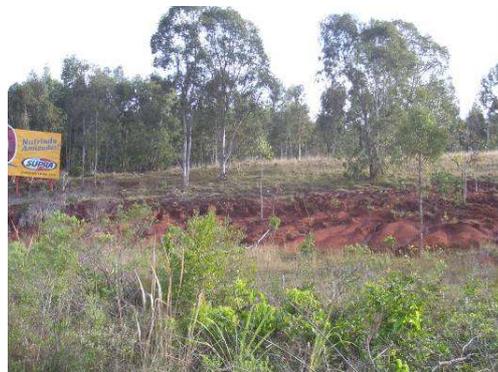
PONTO: 59

Passivo que pode ser usado como empréstimo.

Erosão de talude em corte de estrada. Árvores junto à rodovia.

Latossolo vermelho.

Mais 200 metros à frente, do lado esquerdo, propriedades invadindo a faixa de domínio.

Conformação do talude e revegetação.

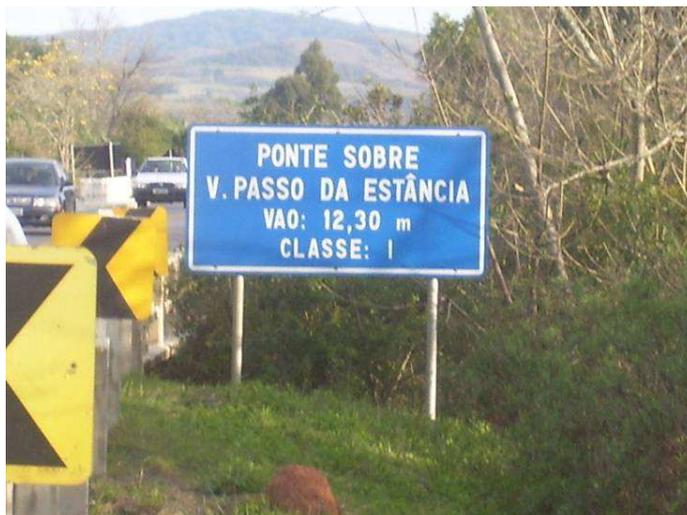
PONTO: 63

Ponte sobre Arroio Passo da Estância.

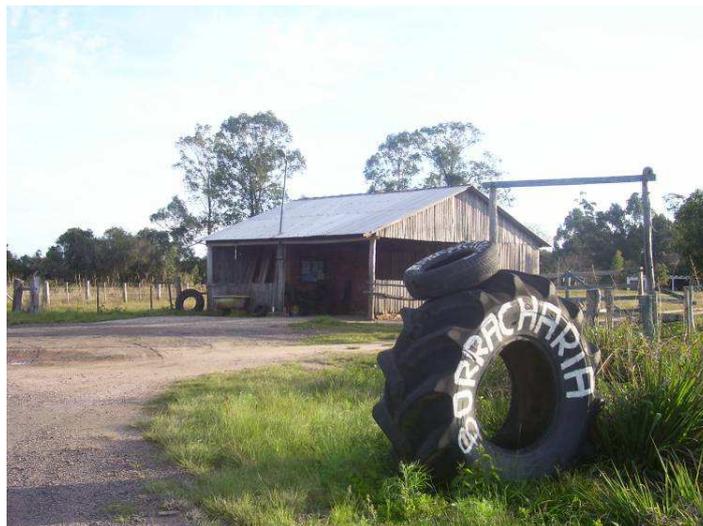
PONTO: 64

Invasão da área de domínio por casas e comércio.

Remoção das construções para local adequado.

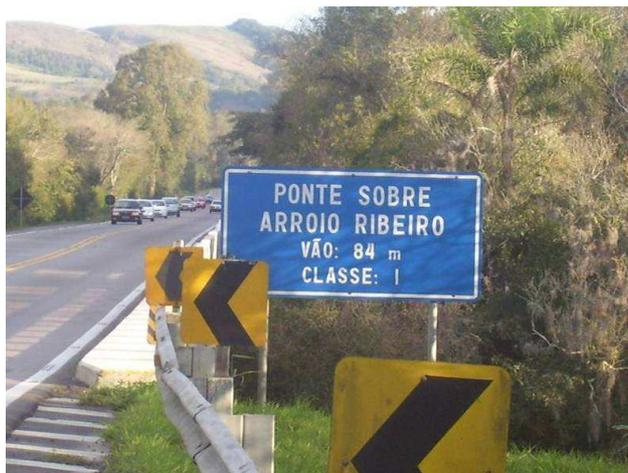
PONTO: 65

Ponte sobre Arroio Ribeiro.
Leito bastante assoreado.
