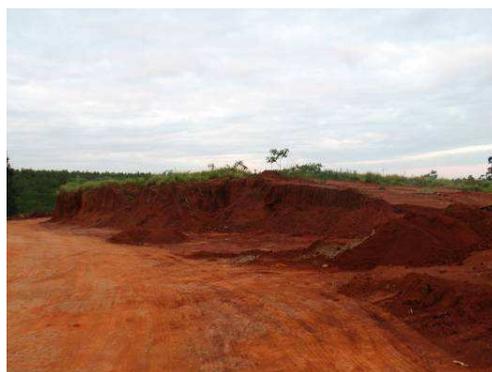
PONTO: 24

Área de Empréstimo – EC13

Local determinado como área de empréstimo do Lote 1. Área já explorada.

Latossolo vermelho, arenoso.

Área em processo de nivelamento para a construção de uma indústria, de acordo com o proprietário da área, Sr. Natalício.

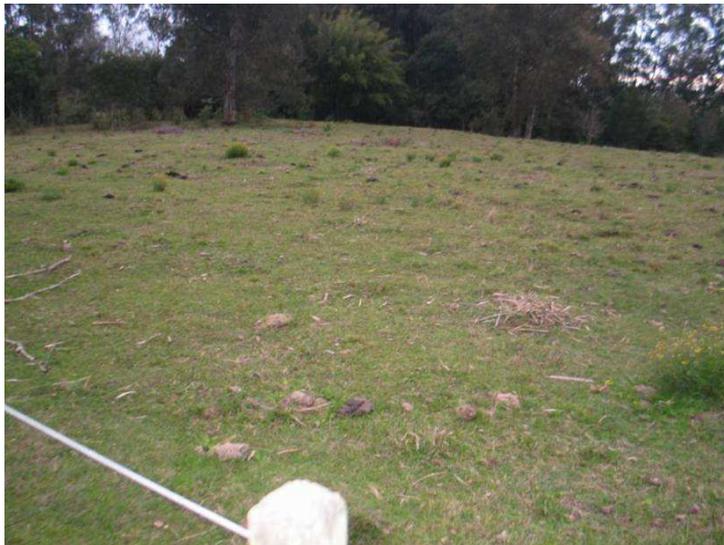
PONTO: 25

Área de Empréstimo – EC14

Área dentro de propriedade particular: Alto do Paraíso Centro de Treinamento.
Proprietários: Marcelo e Carlos Quadros.
Área situada em coxilha.

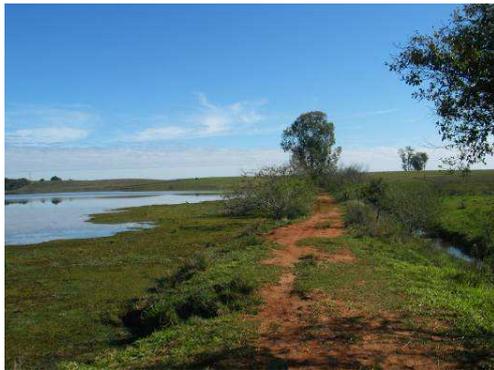
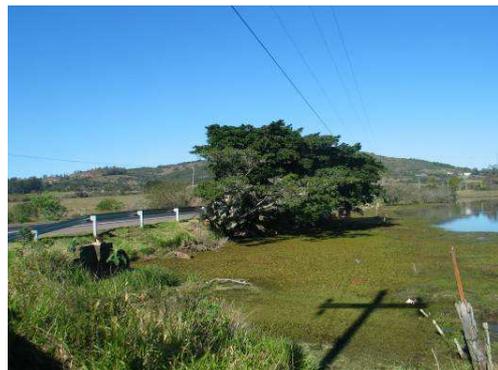
PONTO: 30

Área de Empréstimo – EC15

Área próxima ao EC15, localizada em propriedade particular. Aparentemente, latossolo vermelho.

Presença de Água: () Não (x) Sim: banhado

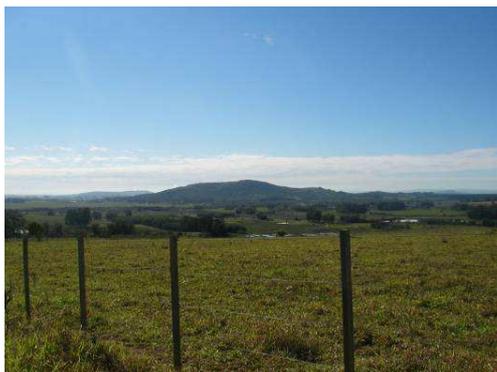
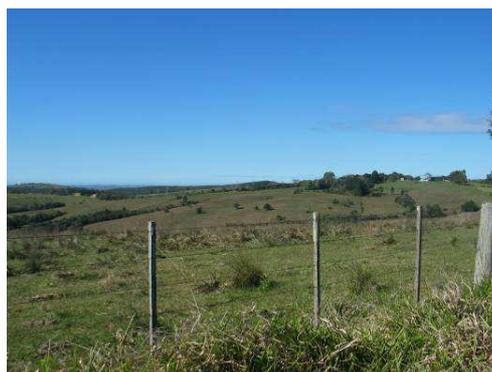
PONTO: 32

Área de Empréstimo - EC22

Propriedades particulares. Empréstimo não explorado.
Solo arenoso, vermelho.

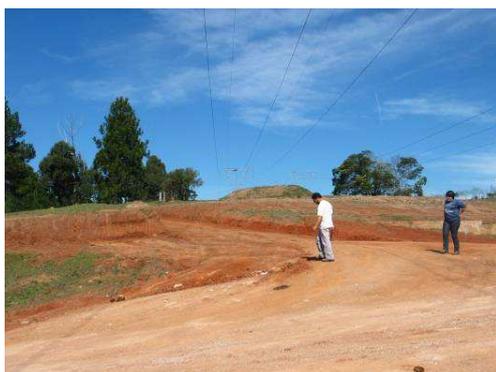
PONTO: 39

Área de Empréstimo – EC24

Área já explorada, abaixo de linha de transmissão, dentro do Condomínio Califórnia City. Latossolo vermelho argiloso, com fragmentos de quartzo. Distante aproximadamente 200 m de um curso d'água.

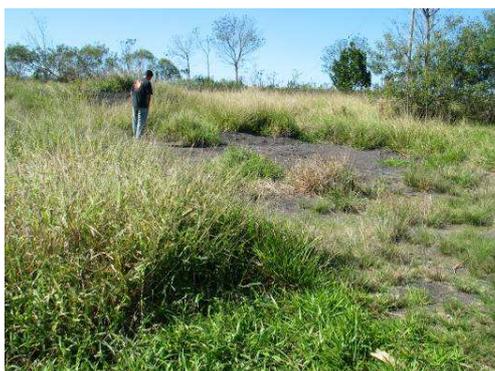
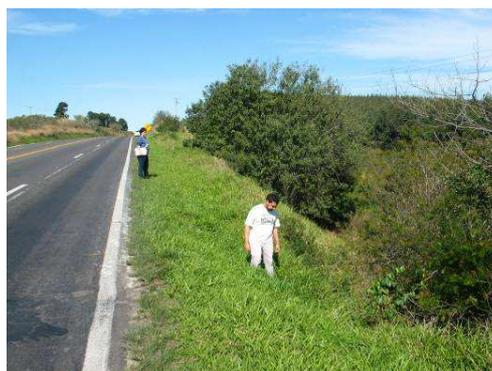
PONTO: 40

Passivo Ambiental e Área de Empréstimo – EC25

Empréstimo 25: área em propriedade particular (ponto aproximado). Lado Esquerdo.

Passivos:

Lado direito: Erosão em talude.

Lado esquerdo: antiga usina e área de depósito de material, já incorporado à paisagem.

Depósitos tecnogênicos em formação. Presença de lixo.

Mais 200 m à frente, erosão em talude.

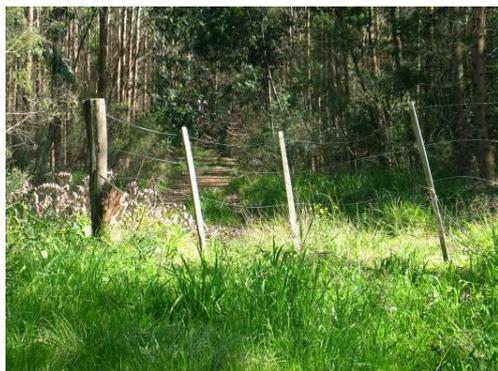
PONTO: 44

Área de Empréstimo – EC16

Estrada vicinal fechada, que dá acesso ao ponto descrito como área de empréstimo. Atualmente área reflorestada com eucaliptos. Não encontrado. Ponto descaracterizado.

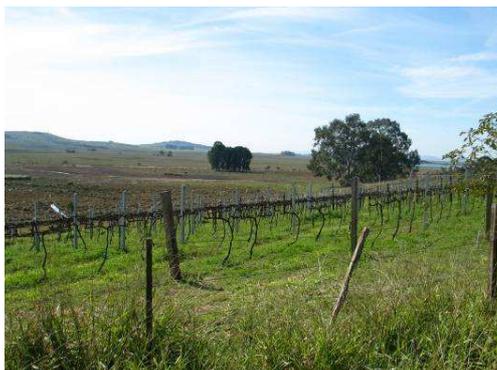
PONTO: 45

Área de Empréstimo – EC26 e Passivo Ambiental

Área plana, alagadiça, próximo a um parreiral.

Solo provavelmente argiloso.

Mais à frente, cerca de 200 m, talude com erosão, do lado esquerdo da estrada.

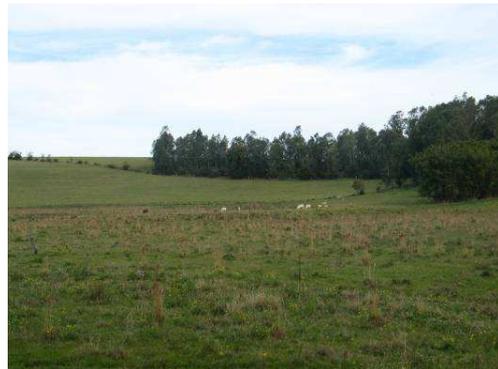
PONTO: 52

Áreas de Empréstimos – EC1 e EC2

Áreas em propriedade particular.

Solo arenoso nas partes mais baixas e nas partes mais altas latossolo vermelho (avistado através de cupinzeiros).

Ponto tirado mais ou menos no meio dos dois empréstimos.

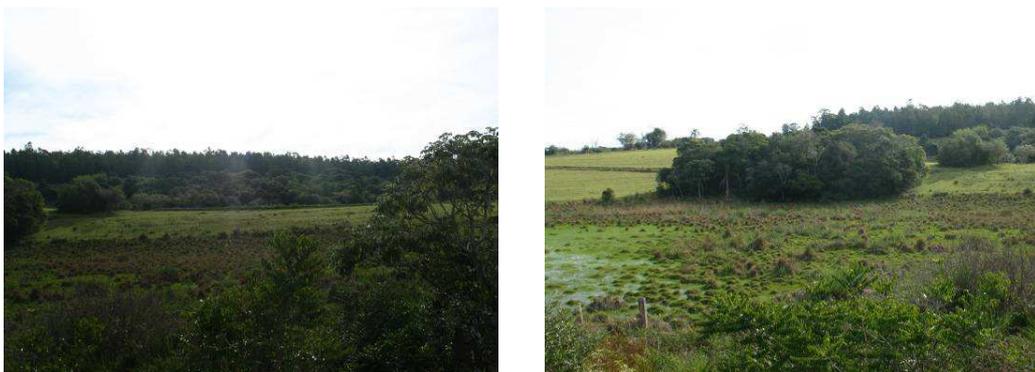
PONTO: 55

Áreas de Empréstimos – EC3

Área em propriedade particular, com alagado, apresentando dois capões nativos, com nascentes e área de pastagem.

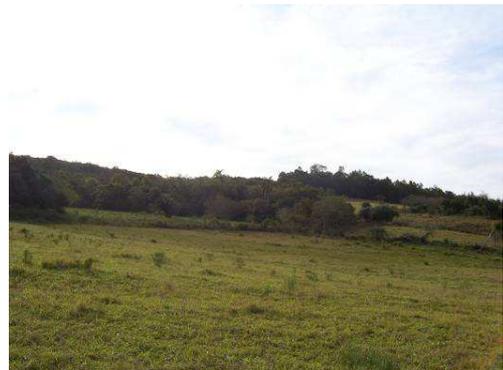
PONTO: 56

Área de Empréstimo – Pedreira P2

Propriedade particular. Ponto aproximado da área de extração.
Os proprietários informaram que já foram feitos estudos na área.

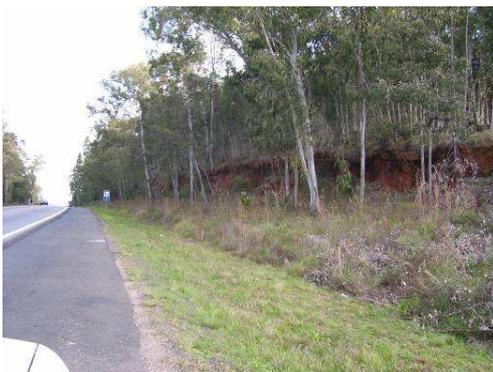
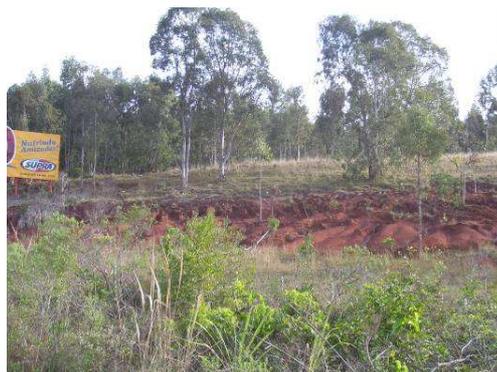
PONTO: 59

Passivos Ambientais e Áreas de Empréstimos – EC5 e EC6

Passivo que pode ser usado como empréstimo.

Erosão de talude em corte de estrada. Árvores junto à rodovia.

Argissolo.

Mais 200 metros à frente, do lado esquerdo, propriedades invadindo a faixa de domínio.

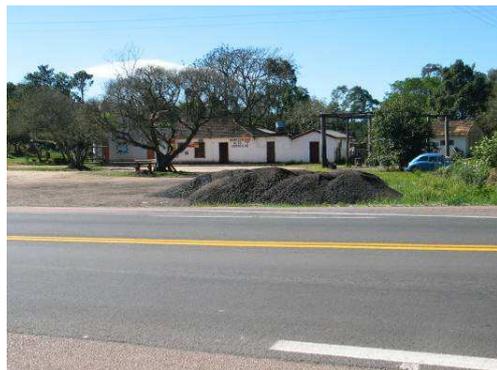
PONTO: 83

Área de Empréstimo – EC8

Área em corte de estrada, apresentando latossolo arenoso. Uso da área elimina passivo. Aproximadamente 200 m à frente, talude apresentando erosões e árvores juntas à rodovia, em ambos os lados.

Logo em seguida, do lado esquerdo, comércio invadindo a faixa de domínio.

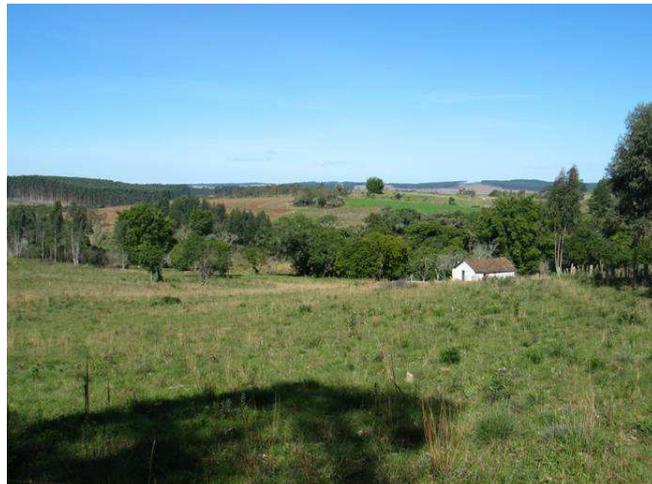
PONTO: 87

Área de Empréstimo – EC11

Área de pastagem, com capão típico junto a propriedades rurais.

Solo avermelhado, argiloso apresentando grãos de quartzo.

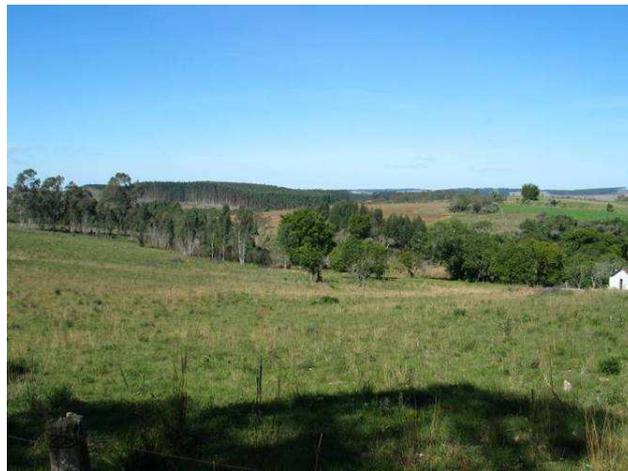
PONTO: 88

Área de Empréstimo – EC12

Empréstimo em propriedade particular, em área de pastagem.
No lado direito, comércio invadindo faixa de domínio.

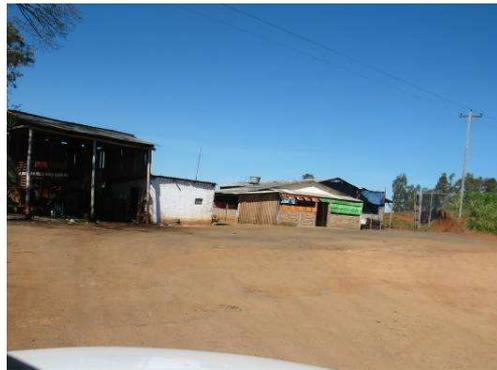
PONTO: 89

Área de Empréstimo – EC18

Corte de estrada, continuando em bosque de eucalipto. Área já explorada. Sua exploração elimina passivo ambiental.

Do lado esquerdo, mais a frente desse ponto, invasão da faixa de domínio por comércio (borracharia, mecânica) e outras construções.

Do lado direito, erosão em talude.

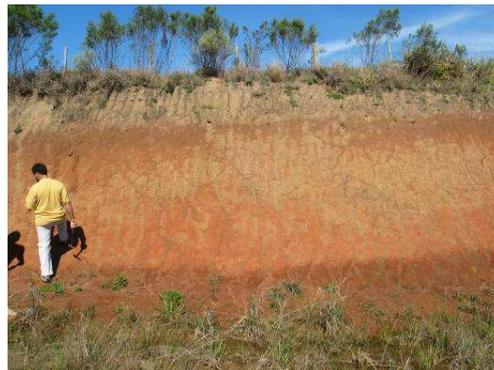
PONTO: 90

Área de Empréstimo – EC19

Empréstimo em corte de estrada. Sua exploração elimina passivo ambiental. Junto a ele, invasão da faixa de domínio por um comércio atualmente fechado. Do lado direito, invasão da faixa de domínio por uma borracharia.

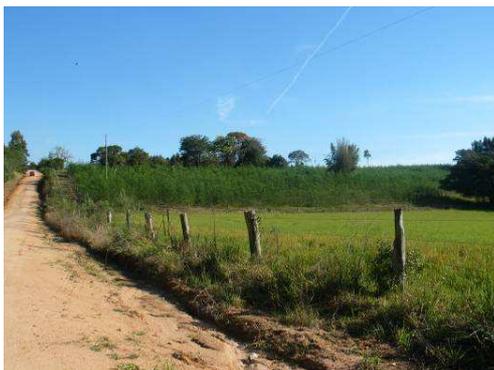
PONTO: 98

Área de Empréstimo - Pedreira

Na área indicada, não foi encontrado nenhum afloramento.
Somente pastagens com um curso d'água, entre duas coxilhas.

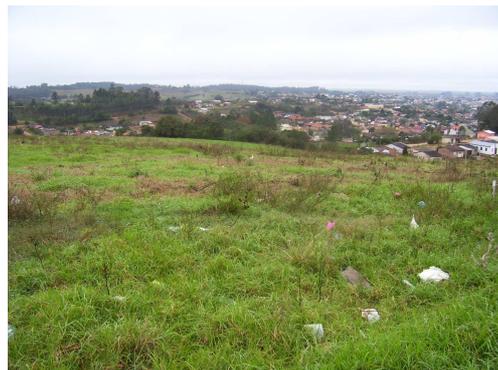
PONTO: 1

Área de Empréstimo – EC1

Ponto com alta declividade.
Área dentro do município de Camaquã.

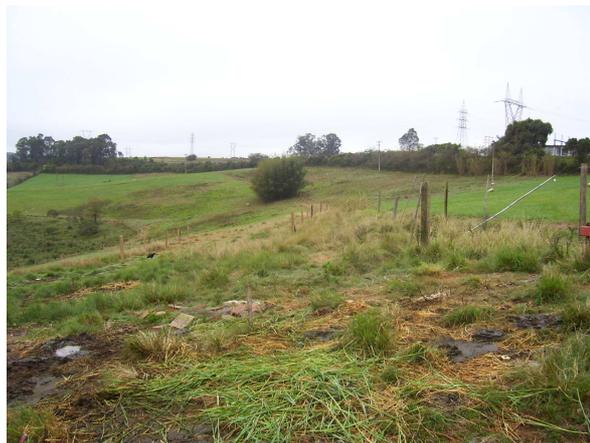
PONTO: 3

Área de Empréstimo – EC1 e EC2

Vista para EC1 e EC2.

Solo: latossolo vermelho escuro.

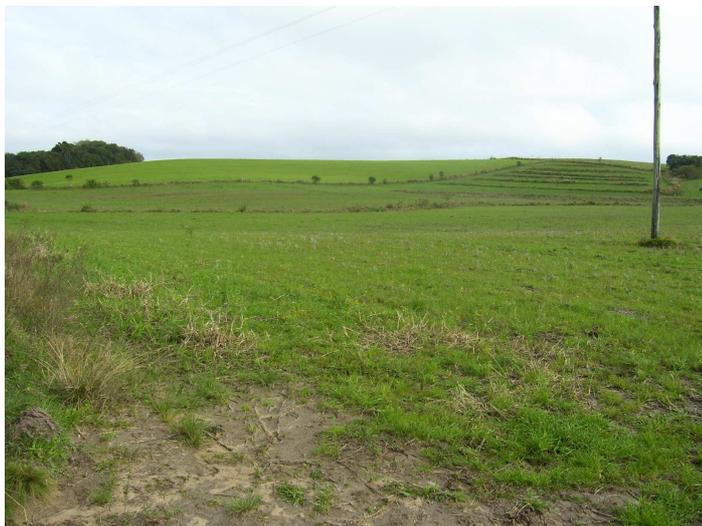
PONTO: 4

Área de Empréstimo – EC4

Morrote às margens da rodovia.

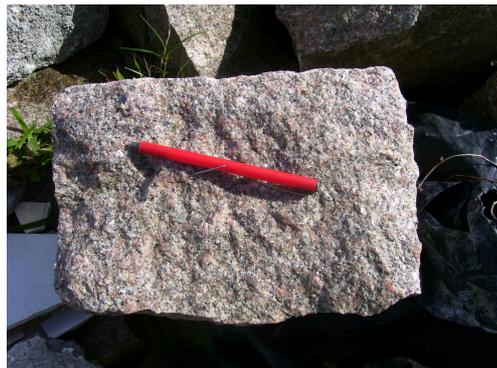
PONTO: 5

Área de Empréstimo – Pedreira P2

Hotel Fazenda onde está instalada a Pedreira P2.

Ao redor são observados blocos soltos de granito rosado, com ferro, cristais de KF, quartzo, biotita e plagioclásio. O local onde será explorada a pedreira não pode ser vistoriado pois a equipe não teve autorização da proprietária.

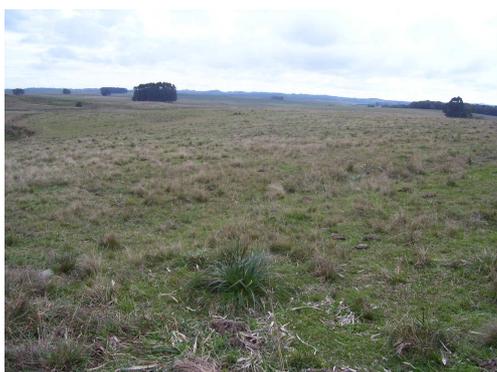
PONTO: 6

Área de Empréstimo – EC5

Morrote dividida pela estrada estadual, com pastos em ambos os lados, e latossolo avermelhado, argilo-arenoso.
Aproximadamente 200 m para Norte, açude.

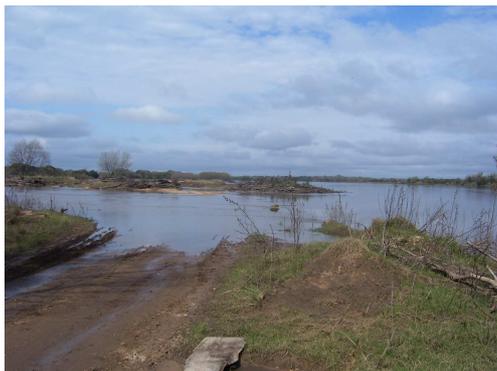
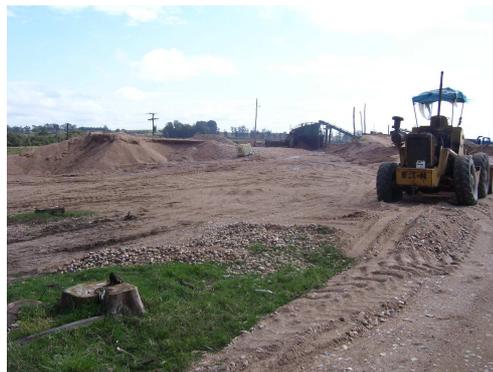
PONTO: 7

Área de Influência

Draga às margens do rio Camaquã, com exploração de seixo.
Área bastante antropizada, solo arenosos hidromórfico assoriado a depósito de seixo.
Área de inundação.

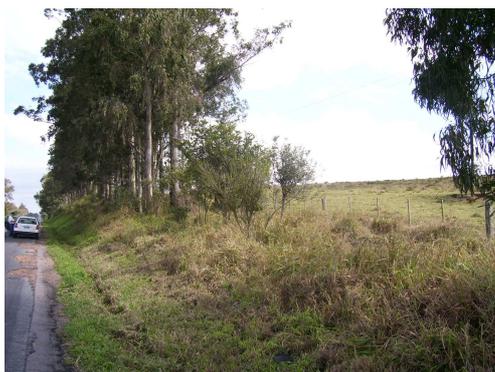
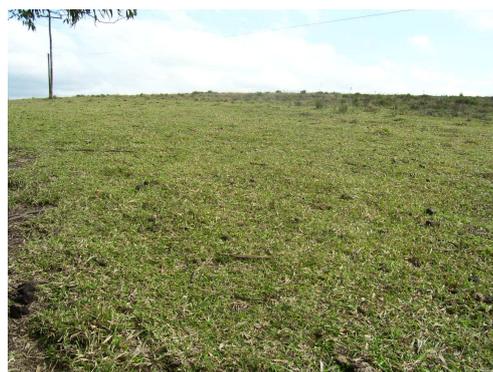
PONTO: 8

Área de Empréstimo – EC7

Corte de estrada, com eucaliptos à margem da rodovia.

Pastagens.

Solo acinzentado, argilo-arenoso.

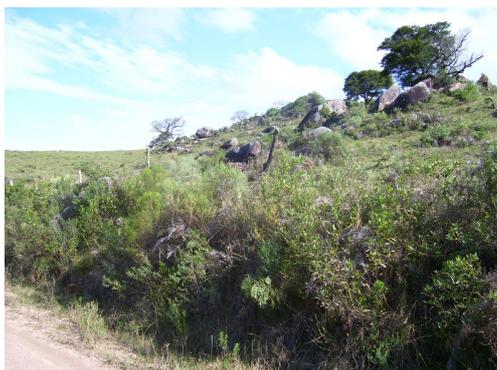
PONTO: 10

Área de Empréstimo – Pedreira P4

Maciço granítico com blocos rolados sobre o morro.

Roxa homogênea de coloração rosada com cristais bem desenvolvidos: KF, quartzo, biotita. Aparenta ser friável.

Parte plana: pastagens com alagado, solo arenoso, escuro.

Partes mais altas: solo avermelhado de textura argilosa com afloramentos de granito semelhante a este. Pastagens e eucaliptos.

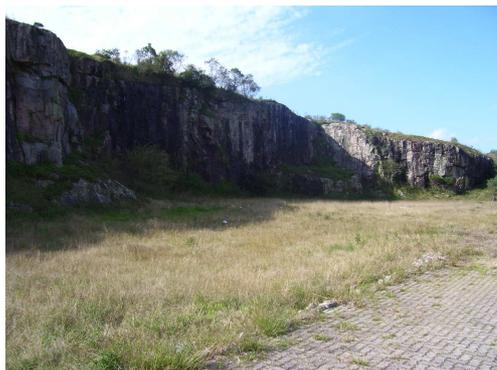
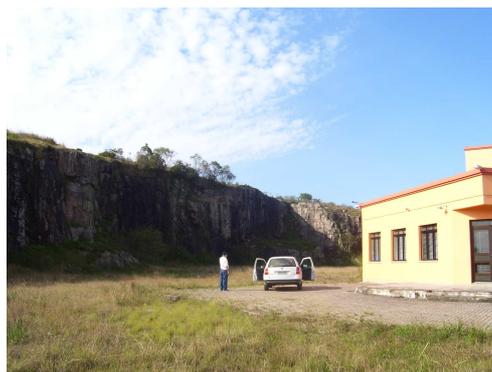
PONTO: 11

Área de Empréstimo – Pedreira P1

Afloramento de granito que encontra-se em corte de estrada e desenvolve-se atrás do hotel no município de Cristal.
Granito rosado semelhante ao ponto anterior.

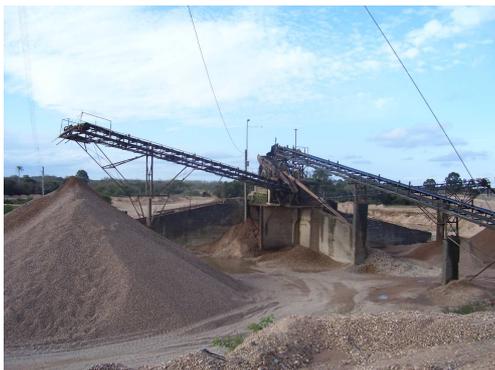
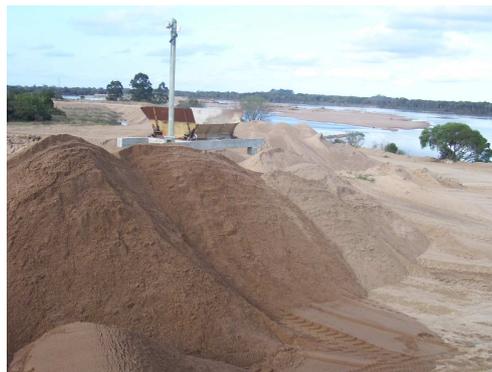
PONTO: 12

Área de Influência

Mineração Peixoto: seixos.
Draga de rio: areia e seixo.
Às margens do rio Camaquã.

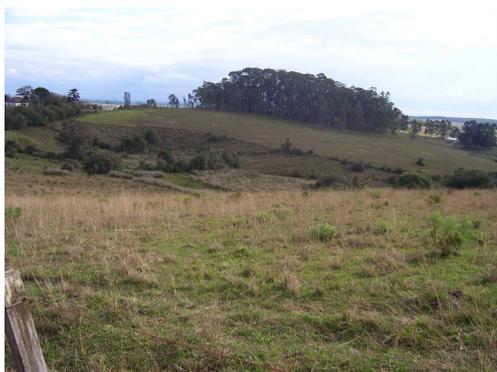
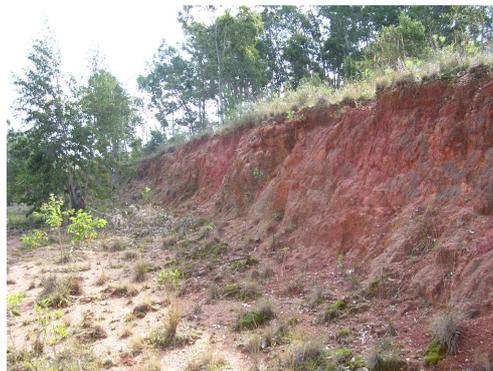
PONTO: 13

Área de Empréstimo – EC10 e EC11

Trata-se de duas áreas: EC10 na margem esquerda e EC11 na margem direita.
Solo argiloso rosado. EC11 está topograficamente mais elevado com plantação de eucalipto e EC10 numa área de declividade baixa que acentua poucos metros à frente.

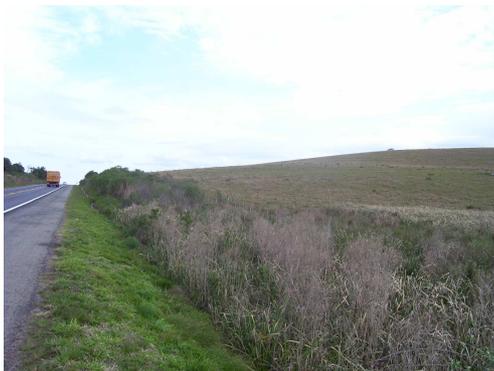
PONTO: 14

Área de Empréstimo – EC12 e EC13

Dois morrotes ao lado da rodovia.
Pastagens e blocos rolados de granito.

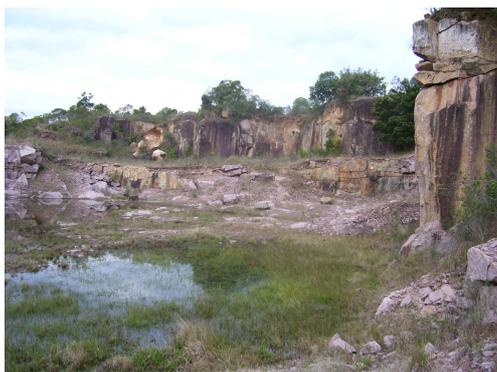
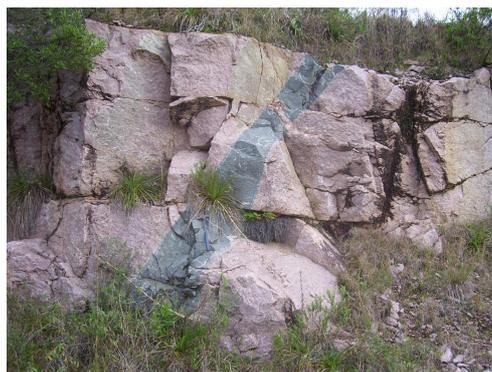
PONTO: 16

Área de Empréstimo – Pedreira P5

Antiga pedreira (desativada). Granito rosado, KF, quartzo, biotita e óxidos.
Intrusões de rochas máficas.
Pastagens.
