5.4 PASSIVOS AMBIENTAIS

5.4.1 Meio Físico

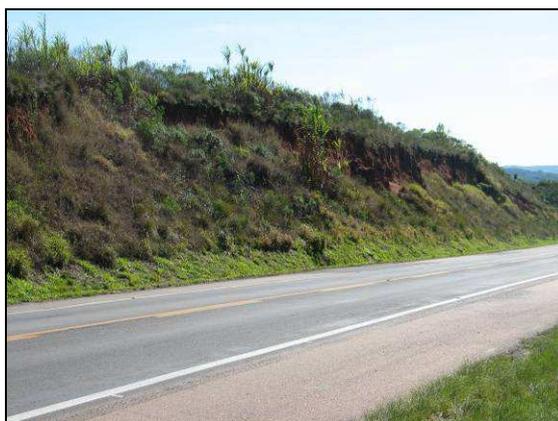
A maior parte dos taludes da faixa de domínio da rodovia estão sofrendo ação da chuva e desmoronando, ou correm esse risco. Estão em mau estado de conservação. Nos casos observados ao longo do trajeto, verifica-se que em muitos trechos, os taludes estão sem a cobertura vegetal.

Foto 5.4-1. Talude em região de planalto

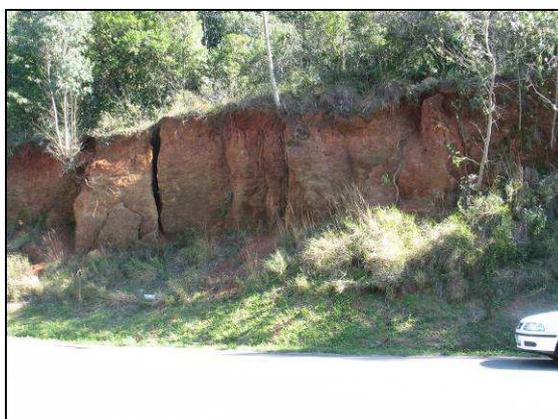
Foto 5.4-2 Talude em processo evoluído de degradação

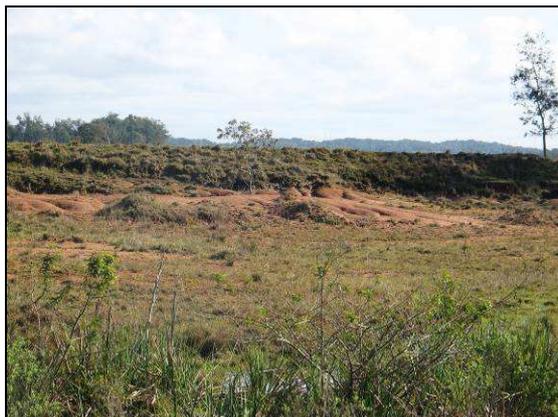
As áreas de empréstimos não recuperadas e identificadas às margens da BR 116/RS também são caracterizadas como passivos ambientais. Esses locais de exploração podem estar inseridos tanto na faixa de domínio da rodovia, como também em sua zona da influência indireta. A utilidade dessas áreas para a construção da nova rodovia está ligada ao fornecimento de materiais de construção civil, os quais são extraídos de pedreiras, saibreiras e materiais de aterramento (solo); e, ainda, locais de acumulação dos entulhos da própria obra como os depósitos de bota-fora. Muitas

dessas áreas se foram abandonadas após sua exploração resultando em impactos ambientais que podem se expandir para a rodovia ou para a faixa de domínio. Além disso, é comum que estes impactos atinjam drenagens, uma vez que a região possui um regime de chuvas bem distribuídas ao longo do ano. As conseqüências dos impactos ambientais podem se mostrar maiores do que os já causados pela própria exploração dos materiais. Portanto é importante que depois de utilizadas e exploradas, essas áreas precisam ser recuperadas.

Foto 5.4-3 Antiga área de empréstimo não recuperada.

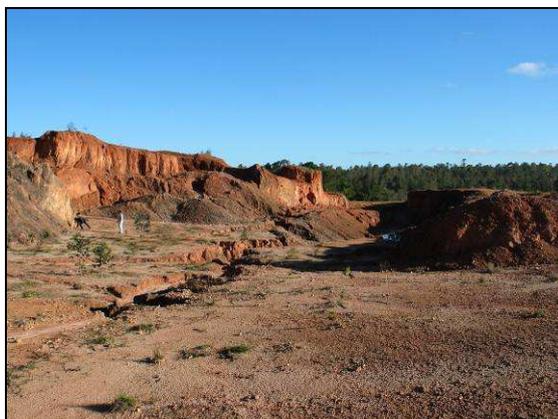
Foto 5.4-4 Área de empréstimo em estágio avançado de degradação.

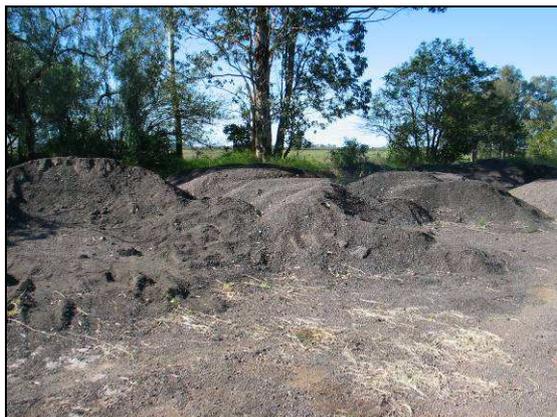
Quanto aos depósitos tecnogênicos, estes estão completamente inseridas na faixa de domínio da rodovia. De acordo com a identificação do material constituinte de tais depósitos, é possível afirmar que os mesmos são oriundos de excedente de materiais utilizados para manutenção da rodovia. Justifica-se essa informação quando se constata que são primordialmente constituídos por betume misturado à brita.

Foto 5.4-5 Depósito de material de construção às margens da rodovia

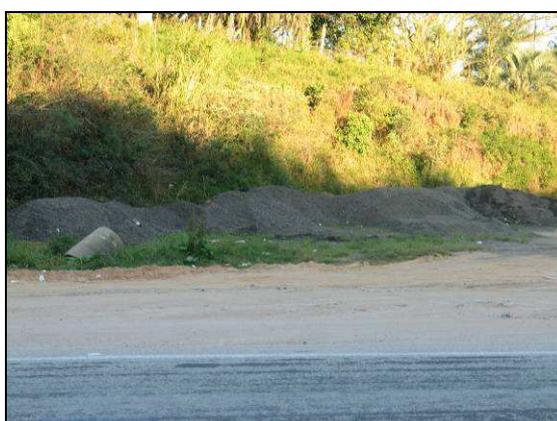
Foto 5.4-6 Depósito rente ao talude

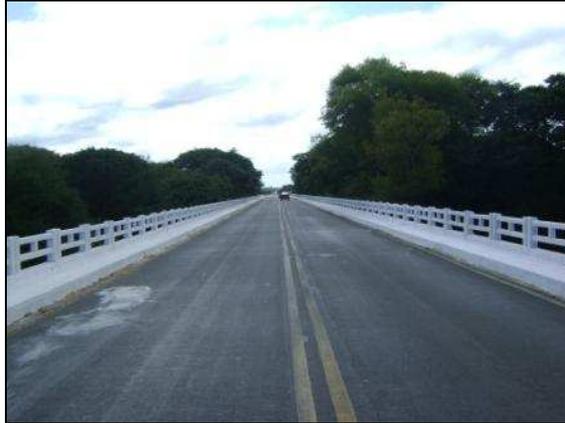
Entretanto, a supressão vegetal e a conseqüente fragmentação de áreas legalmente protegidas, em muitos casos, é um passivo de ocorrência inevitável decorrente da implantação da rodovia (Foto 5.4-7). Está relacionado em maior grau na faixa de domínio. Nos locais onde a paisagem é fragmentada pela deflorestação os animais precisam de caminhos naturais para se movimentar e migrar, na busca de prevenir o aumento da competição intra-específica por espaço e recurso. Este cenário gera o aumento de atropelamentos da fauna e a dificuldade de resiliência dos ambientes naturais.

Foto 5.4-7 APP interceptada pela Rodovia BR116/RS

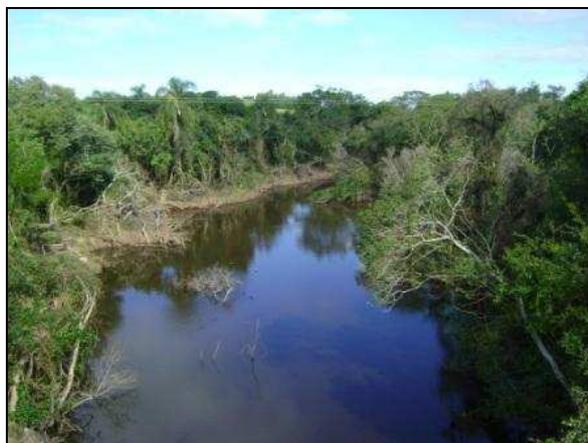
Foto 5.4-8 Vegetação ciliar derrubada no Arroio Passo das Pedras após enchente.

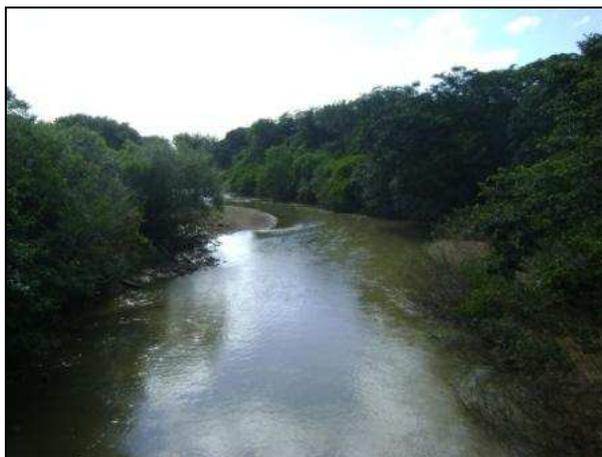
As matas ciliares em melhor estado de conservação e/ou que desempenham função de corredor ecológico na área de influência direta estão, nos lotes 1 e 2, na margem dos arroios Ribeiro (foto 5.4-9), Araçá, Teixeira e Velhaco, e nos lotes 3 e 4, na margem dos Rios Evaristo (foto 5.4-10), Camaquã e Pelotas e dos Arroios Santa Isabel e do Pinto. Outros ambientes naturais, mesmo que margeados por áreas de agricultura e/ou pastagem, estão conectados a esses arroios e atuam como rota de dispersão para a flora e fauna e refúgio para espécies da fauna.

Foto 5.4-9 Vegetação florestal na margem do Arroio Ribeiro, no lado esquerdo da rodovia BR116/RS.

Como ação mitigadora dos passivos, durante a duplicação da rodovia, aconselha-se que sejam implantadas passagens secas de fauna nos trechos da rodovia melhor conservados e/ou que foram registradas espécies da fauna ameaçadas de extinção e na qual existe vegetação florestal em ambas as margens da rodovia. Projetos de adequação das pontes poderão ser necessários.

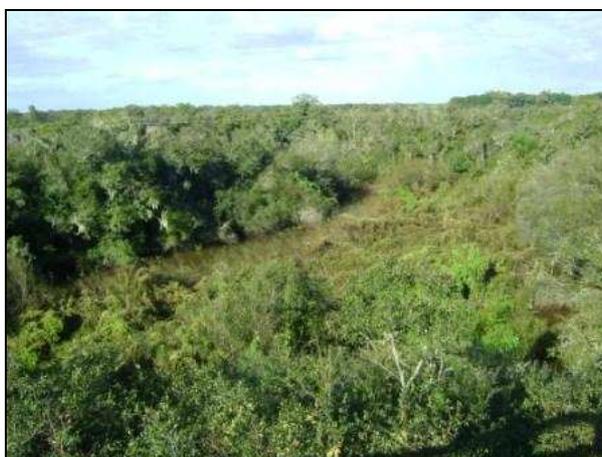
Foto 5.4-10 Vegetação ciliar conservada no Arroio Evaristo, lado direito da rodovia BR116/RS.

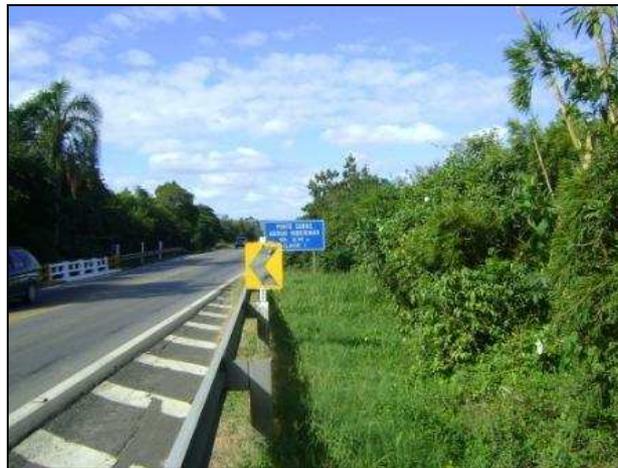
A mata ciliar do arroio de Ribeirinho é um exemplo de APP que próxima a rodovia está degradada, entretanto está conectada a outros fragmentos florestais e vegetações ribeirinhas, neste caso, com o Arroio Ribeiro e Araçá, contribuindo assim para a dispersão de propágulos da flora e deslocamento de fauna.

Foto 5.4-11 Vegetação ruderal e em estágio inicial de sucessão na margem do arroio Ribeirinho próxima a rodovia BR116/RS.

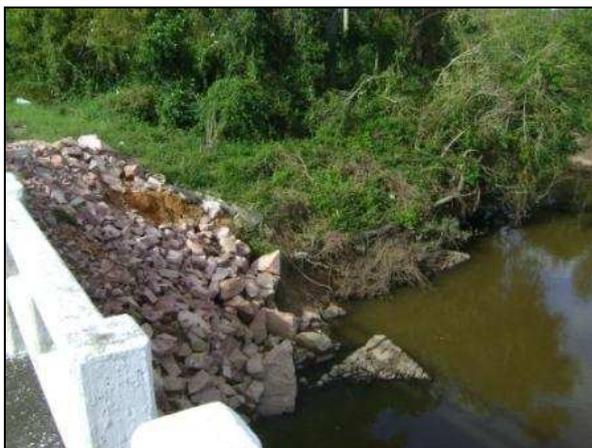
Cabe ressaltar, que a maioria dos passivos ambientais é resultante da ausência ou da ineficácia de medidas preventivas e de monitoramento e controle das áreas de faixa de domínio e próximas desta. Ao longo da rodovia BR116/RS foi observado que próximo a faixa de domínio, áreas legalmente protegidas estão sendo utilizadas de forma inadequada descaracterizando a paisagem e as funções ecológicas proporcionadas pelas matas ribeirinhas ao meio ambiente. Abaixo, algumas fotos que registram este cenário.

Foto 5.4-12 Material de construção despejado em APP, Arroio Viúva Tereza.

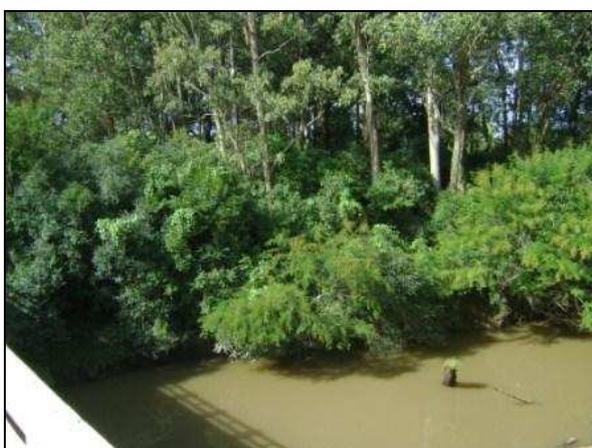
Foto 5.4-13 Indivíduos de *Eucalipto* spp. plantados na margem do Arroio Grande no lado esquerdo da Rodovia BR 116/RS.

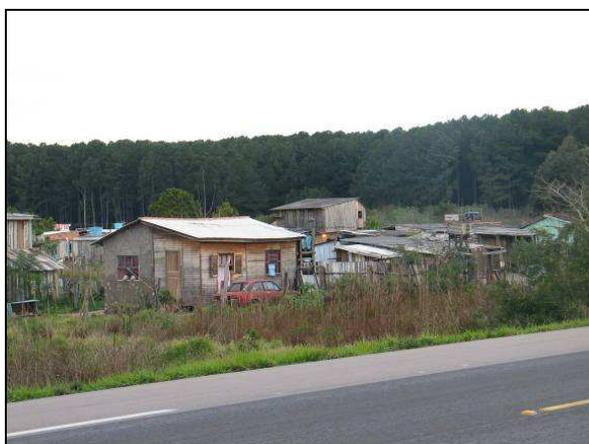
Foto 5.4-14 Ocupação na faixa de domínio.

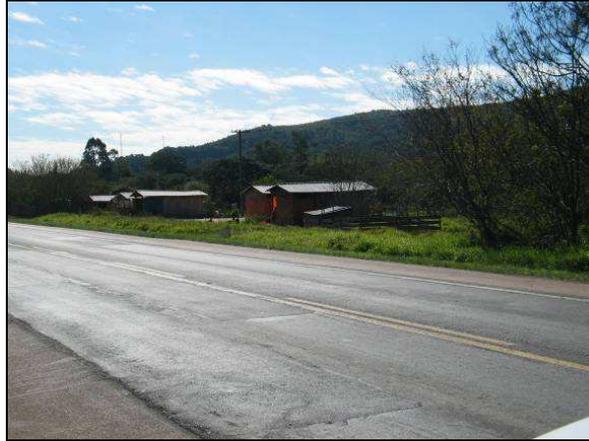
Foto 5.4-15 Ocupação indígena às margens da rodovia
