**ANEXO I - REGISTRO FOTOGRÁFICO. VISTORIA BR-116/SP. SERRA DO CAFEZAL.
PROCESSO Nº 02001.003376/98-04.**

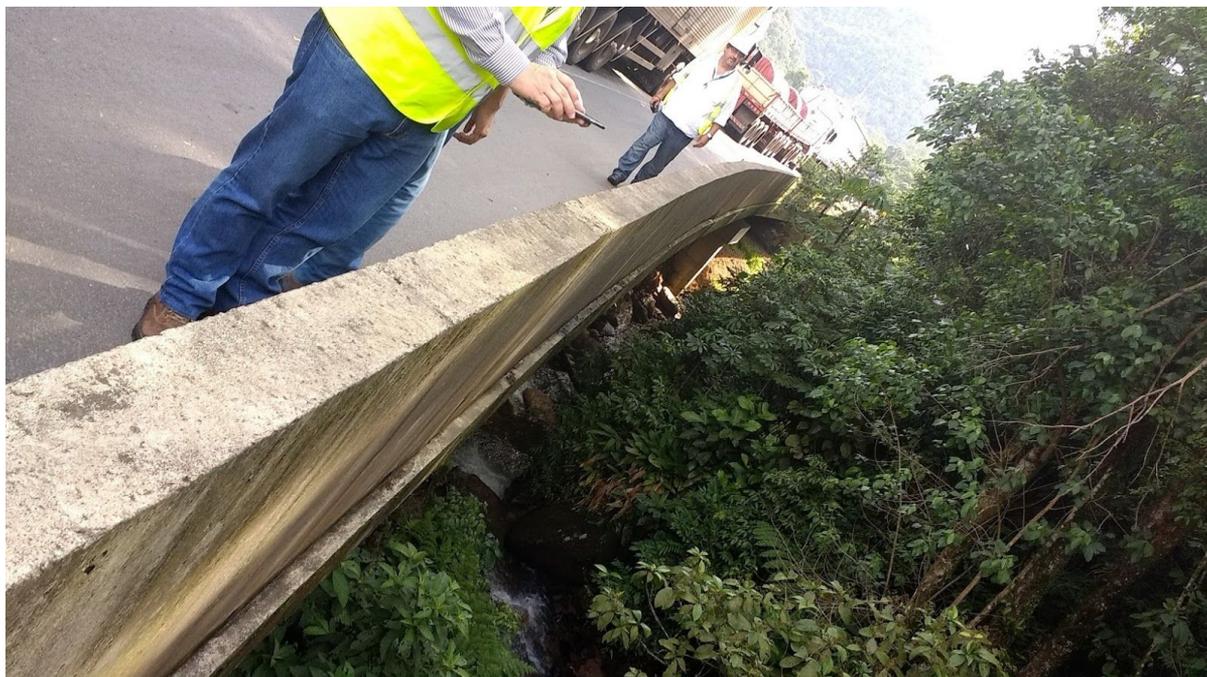
Imagem 01. Vão sob OAE. Nota-se a presença de curso hídrico e área seca para passagem de fauna.

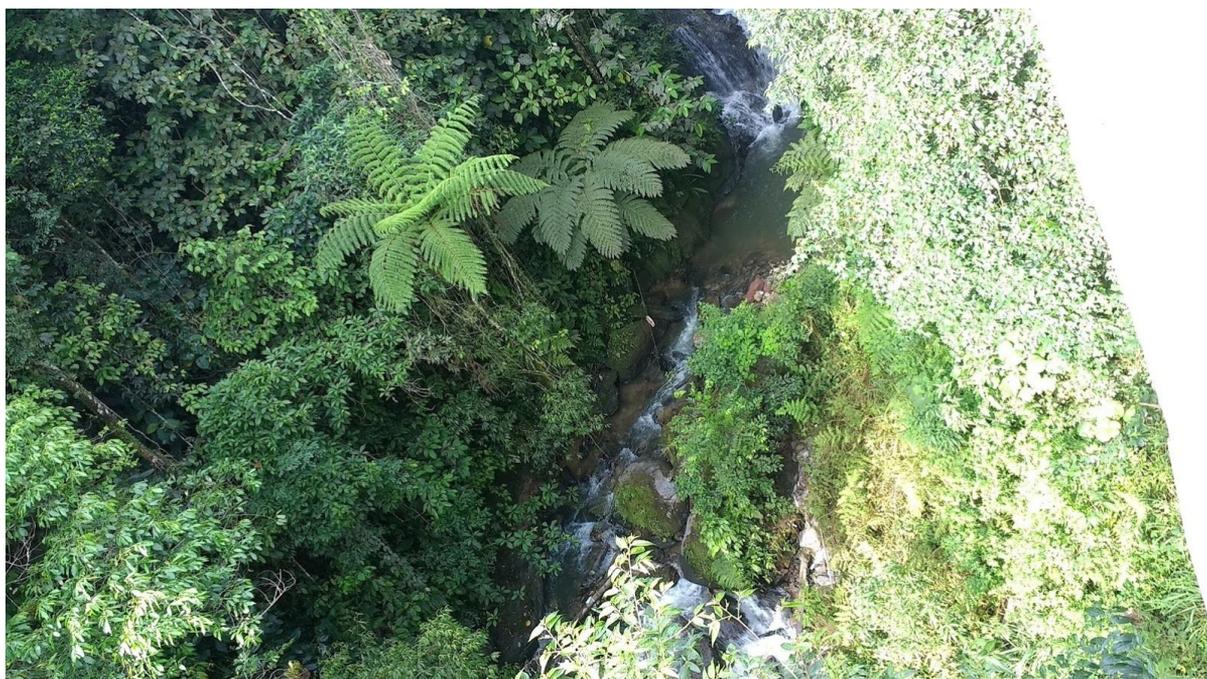
Imagem 02. Curso hídrico às margens das OAEs da rodovia. Não havia sinais evidentes de assoreamento.

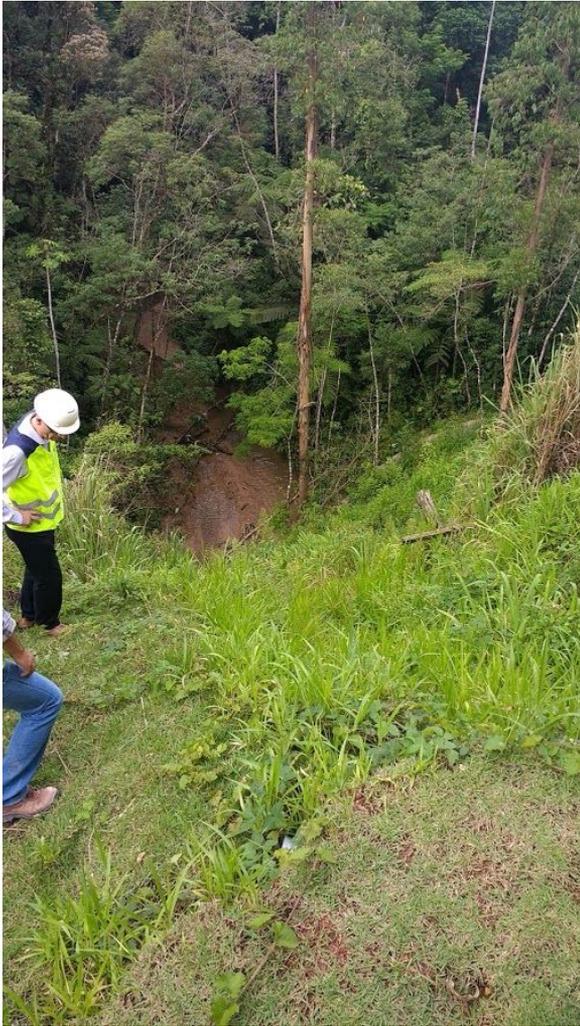
Imagem 03. Curso hídrico às margens das OAEs 06 e 07 da rodovia (km 348). Nota-se o intenso processo de assoreamento do curso hídrico.

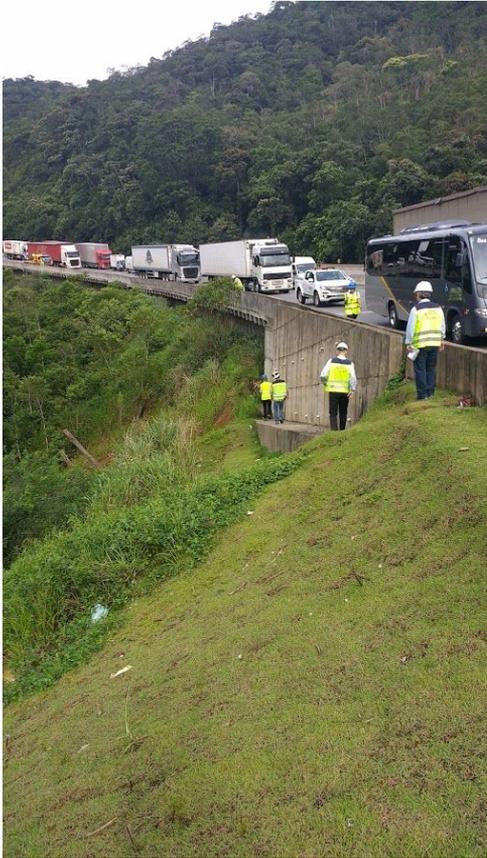
Imagem 04. Vão sob a OAE 06 da rodovia (Km 348).

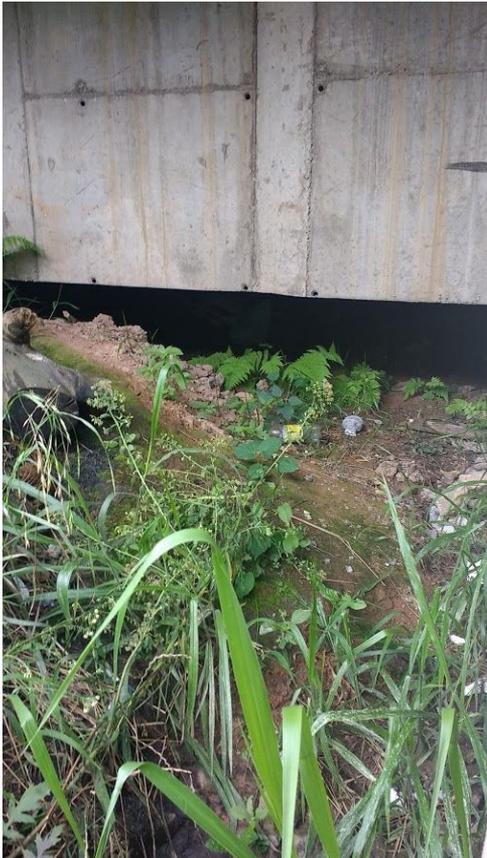
Imagem 05. Vão obstruído sob a OAE 6 (km 348).

Nota-se a impossibilidade de trânsito de animais sob a OAE.

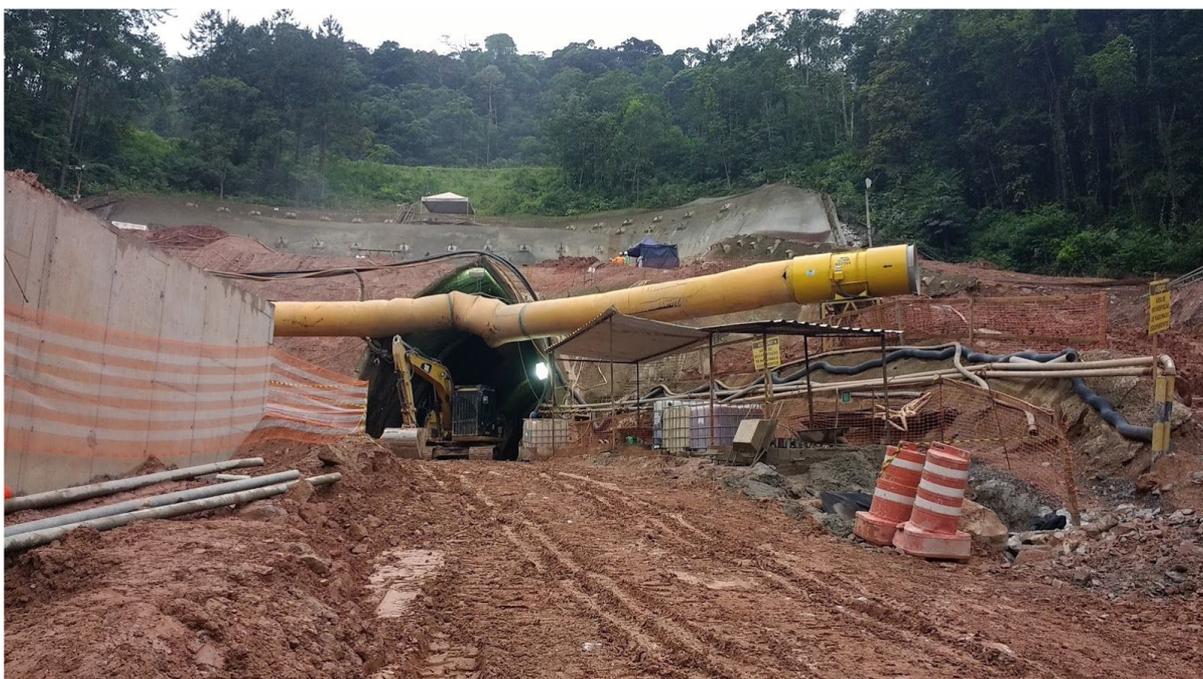
Imagem 07. Atividades de perfuração do desemboque sul do Túnel 04. A atual rodovia se localiza ao topo desta imagem (em último plano).

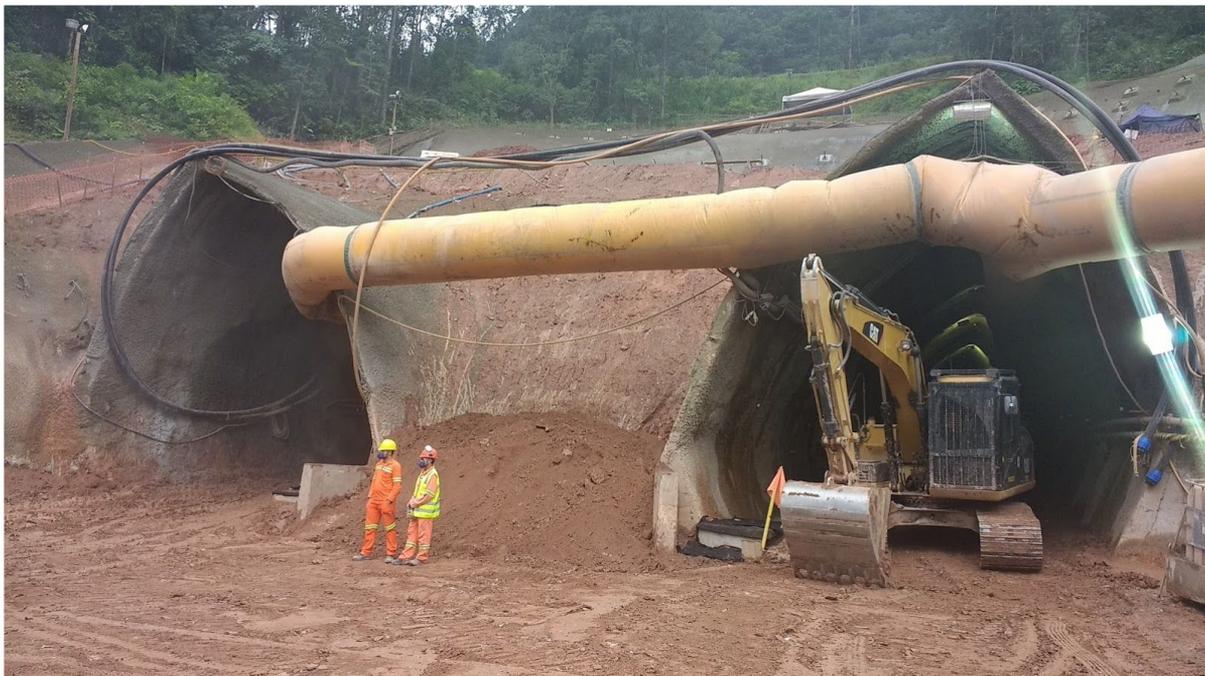
Imagem 08. Atividades de perfuração do desemboque sul do Túnel 04.

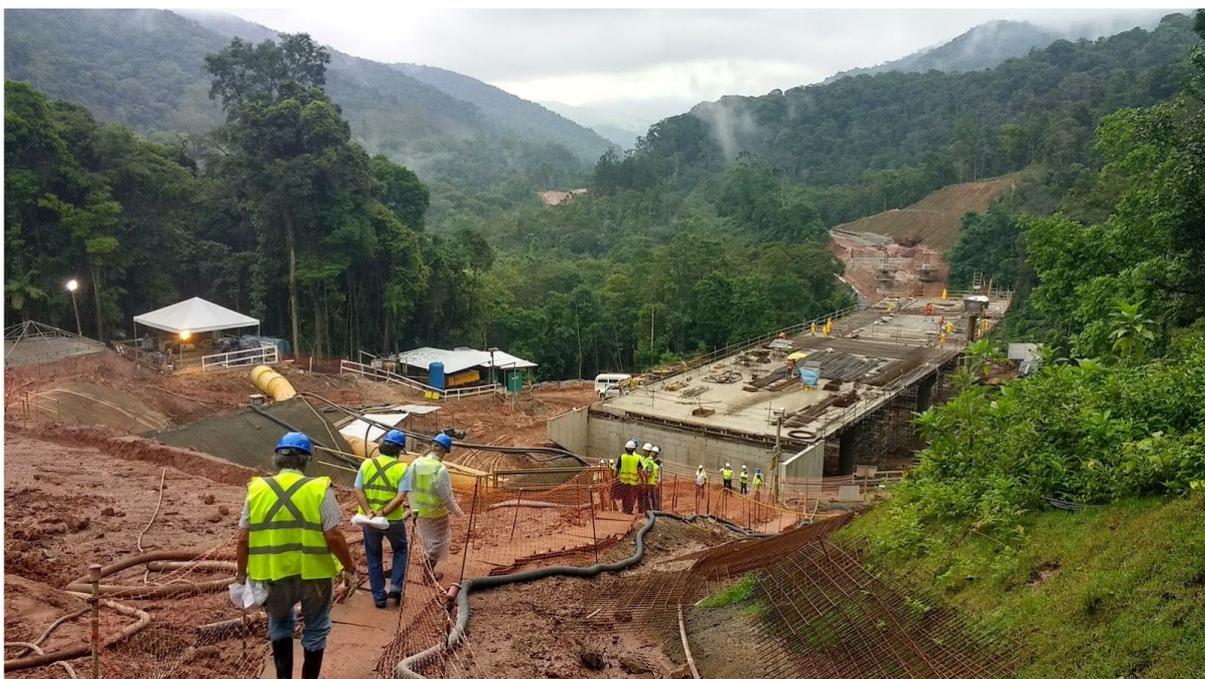
Imagem 09. Áreas de apoio e de instalação do desemboque sul do Túnel 04 e OAes 08 e 09.

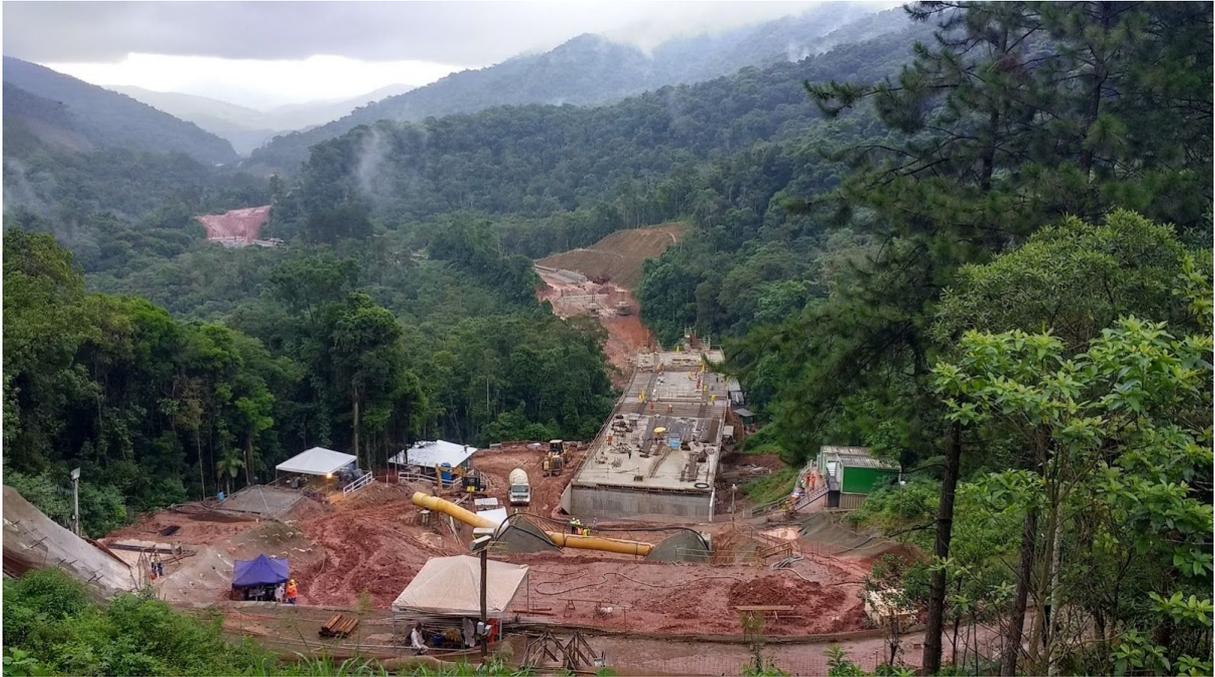
Imagem 10. Áreas de apoio e de instalação do desemboque sul do Túnel 04 e OAEs 08 e 09.

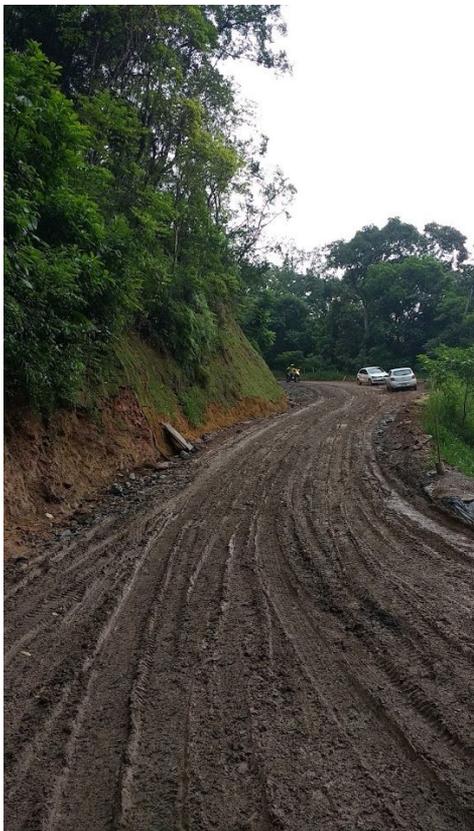
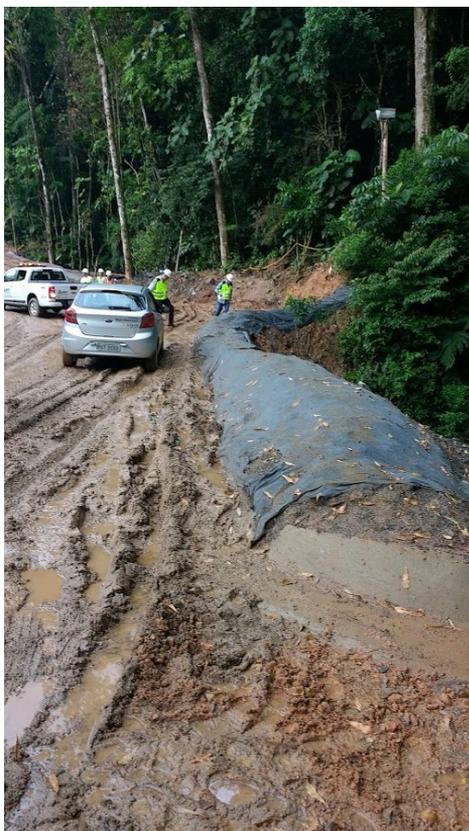
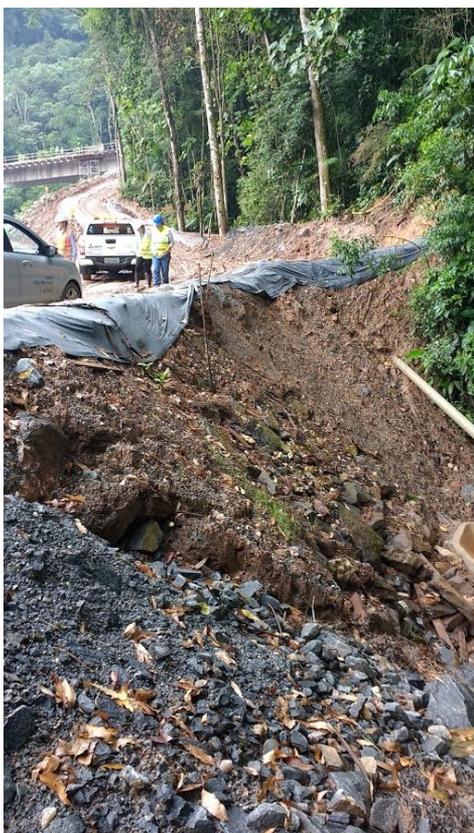
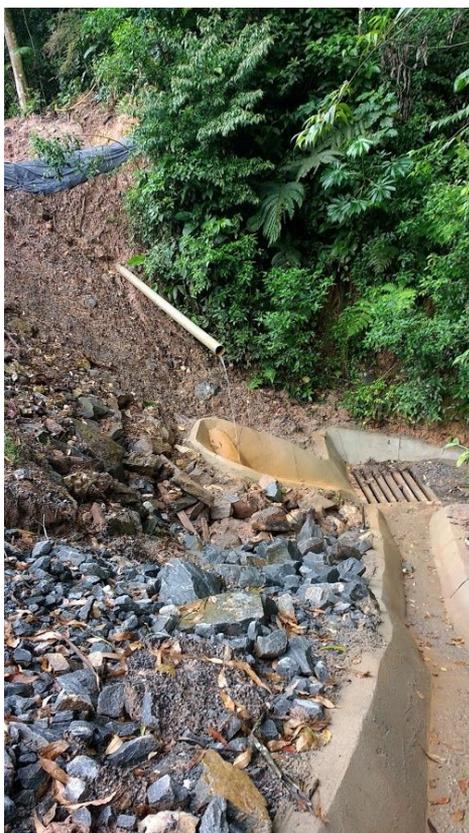
Imagens 11, 12, 13 e 14. Acesso de caráter permanente às obras do desemboque sul do Túnel 04 e das OAEs 08 e 09. Nota-se a presença de contenção e dispositivos de drenagem.

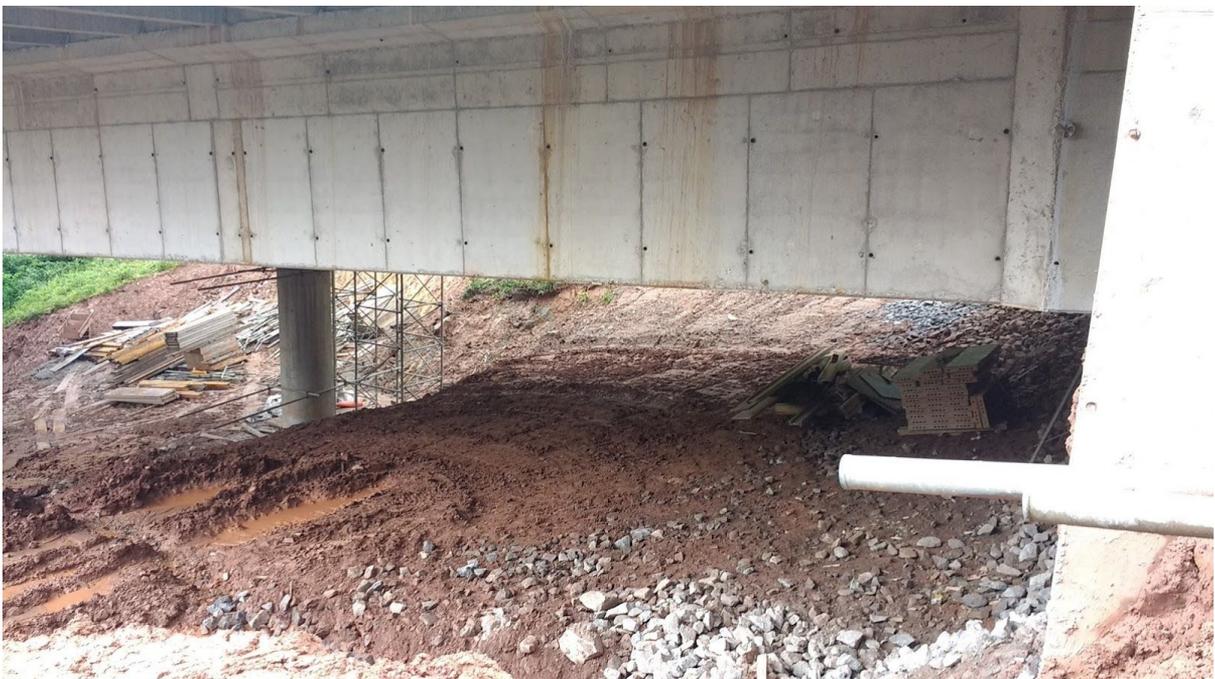
Imagem 16. OAE 08. Detalhe para o vão sob a OAE.

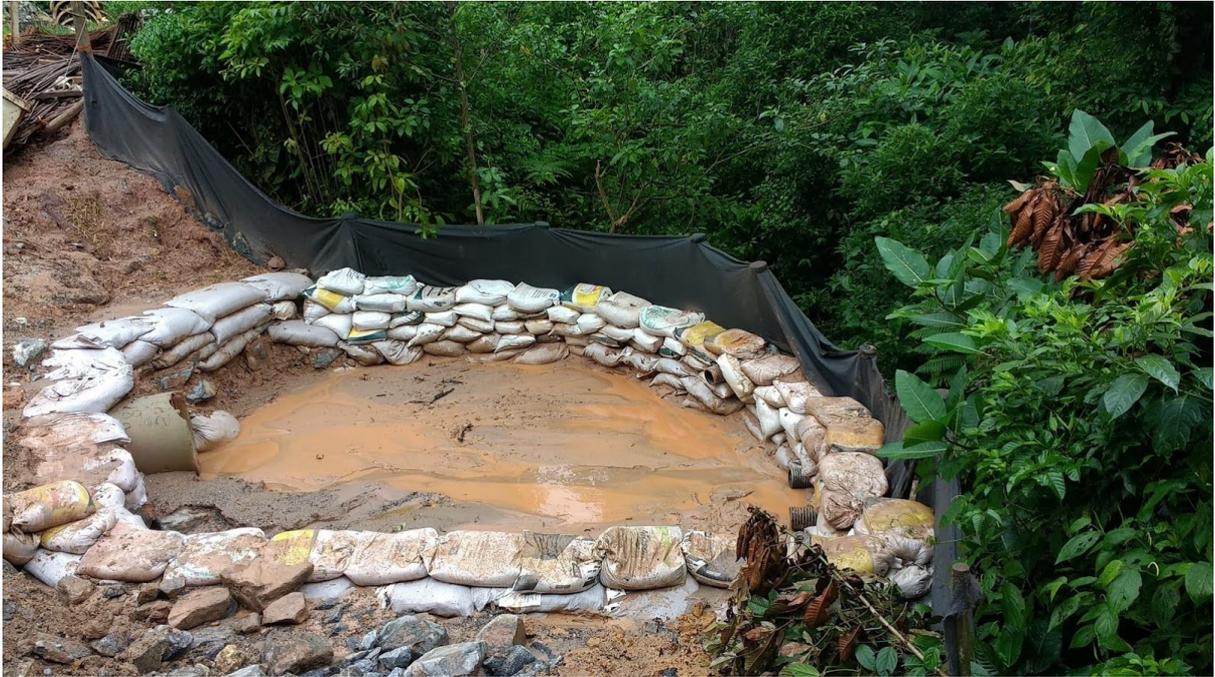
Imagem 17. Dispositivo de drenagem e contenção para carreamento de sedimento às margens do Acesso às obras do desemboque sul do Túnel 04 e das OAEs 08 e 09.

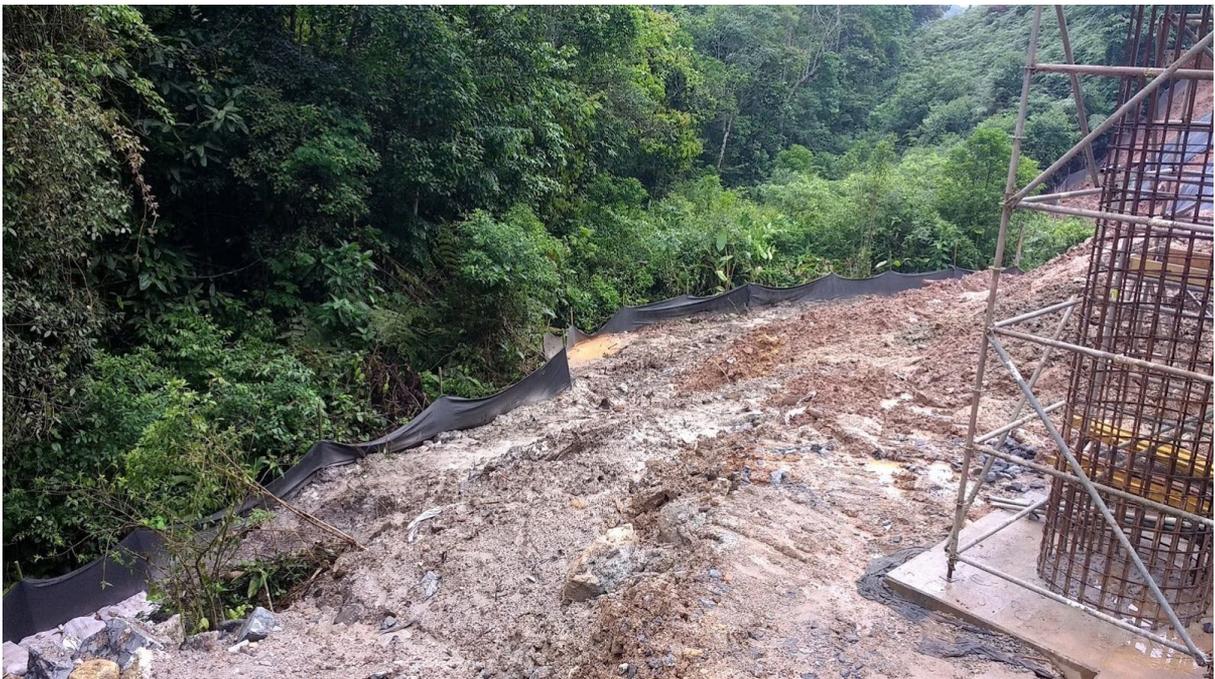
Imagem 18. Dispositivo de contenção de carreamento de sedimento às margens do Acesso às obras do desemboque sul do Túnel 04 e das OAEs 08 e 09.

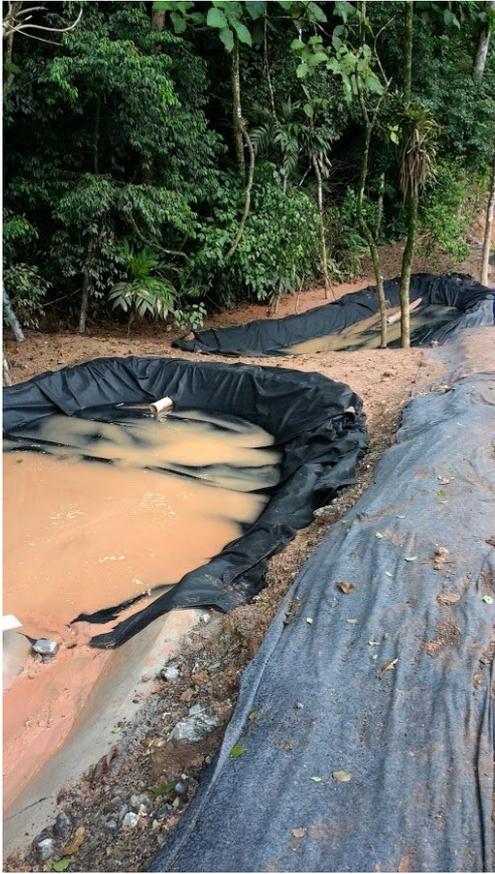
Imagem 19. Dispositivos para contenção de sedimentos, às margens do Acesso.

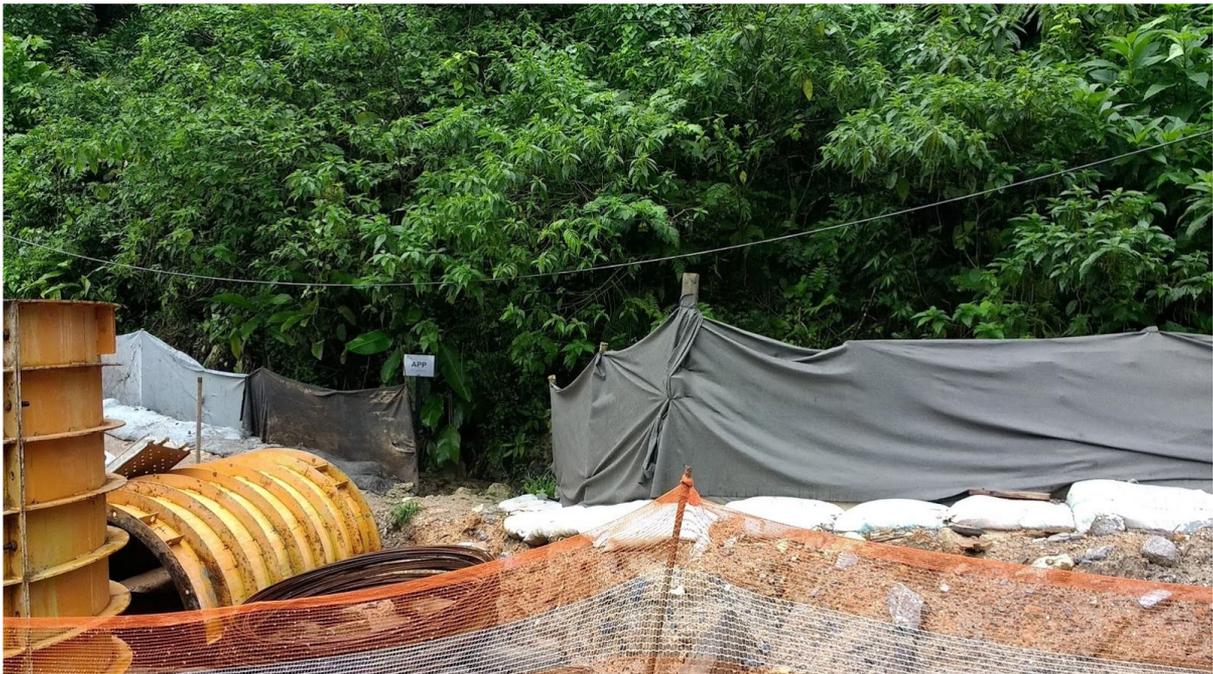
Imagem 20. Dispositivos para contenção de sedimentos, às margens do Acesso e das obras das OAEs 08 e 09.

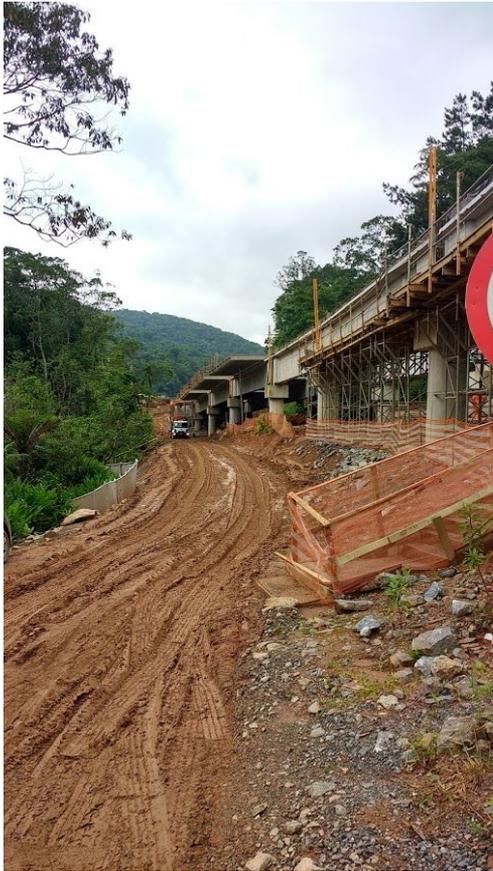
Imagem 21. Acesso e implantação da OAE 12.

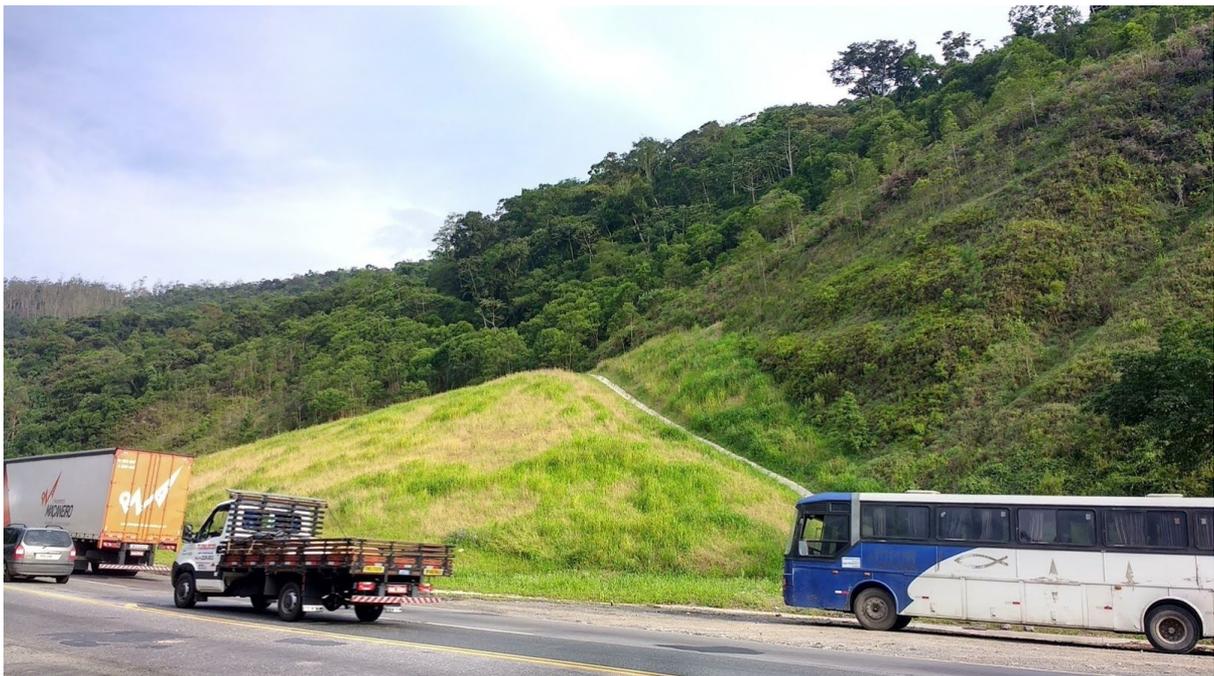
Imagem 22. DME Km 350+500. Reconformada.

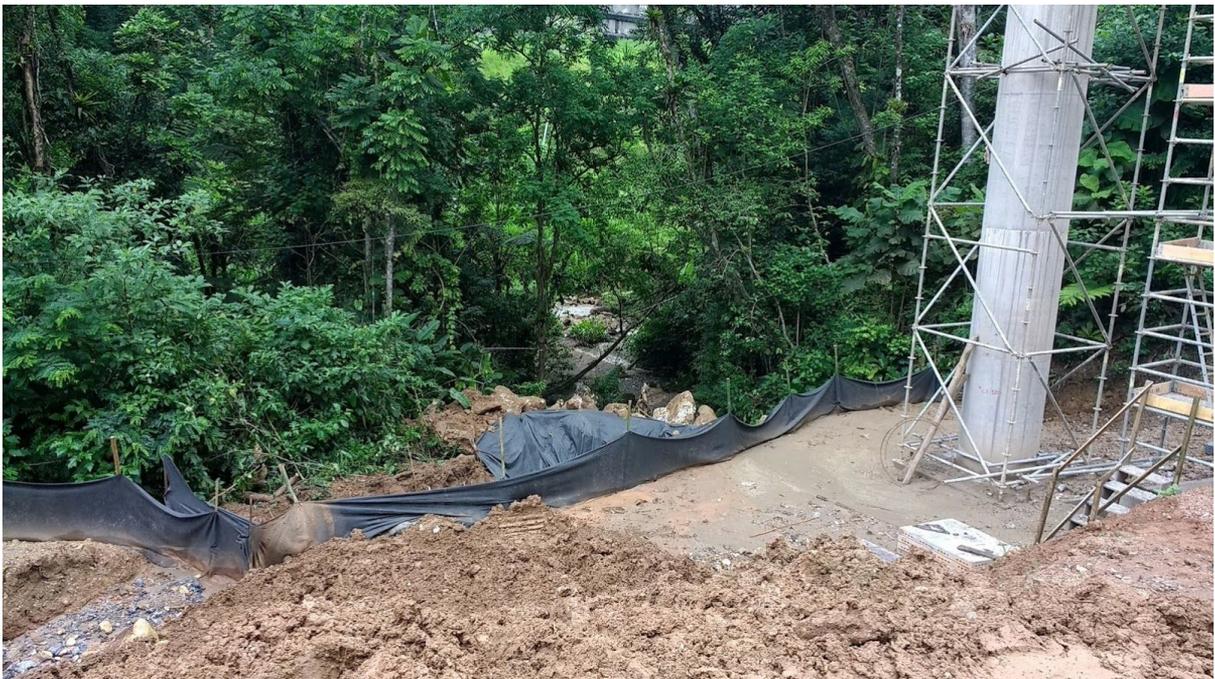
Imagem 24. OAE 13. Estrutura para contenção de sedimentos ineficiente. Nota-se, ao fundo, corpo hídrico em processo de assoreamento.

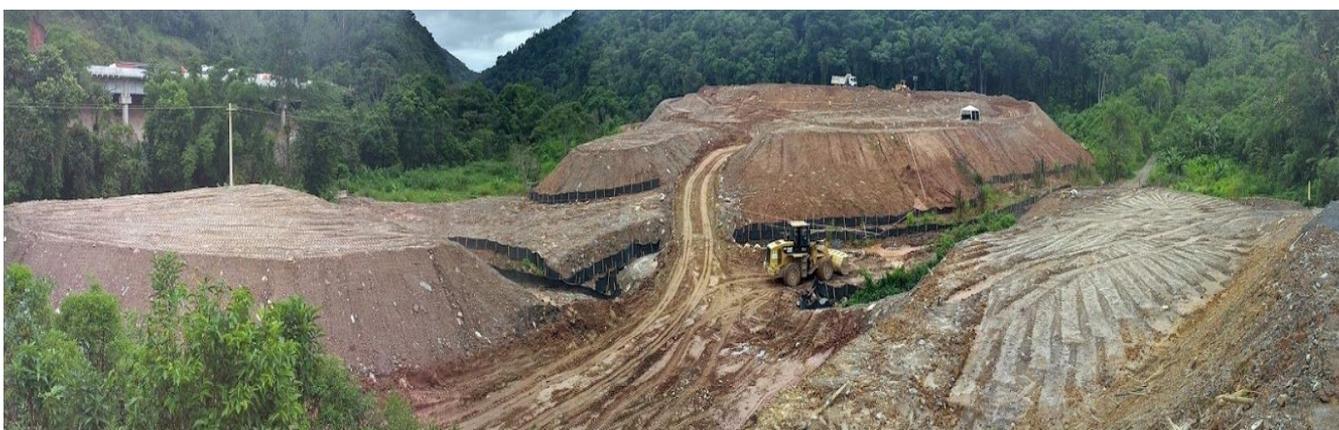
Imagem 26. Área em pleito para Unificação de DMEs: DME 3 (Km 353+950/S), DME 4 (Km 353+950/S) e DME 1 (Km 354+000/S).

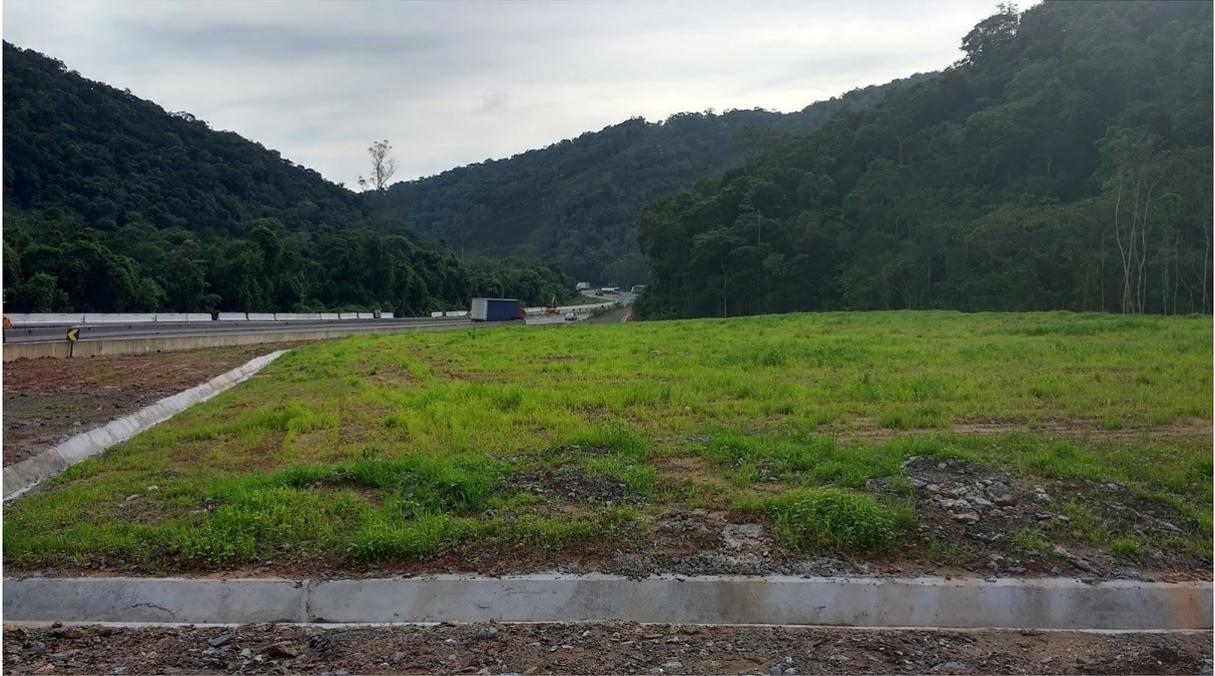
Imagem 27. DME Km 355+250/S. Processo final de reconformação e estabilização do aterro.

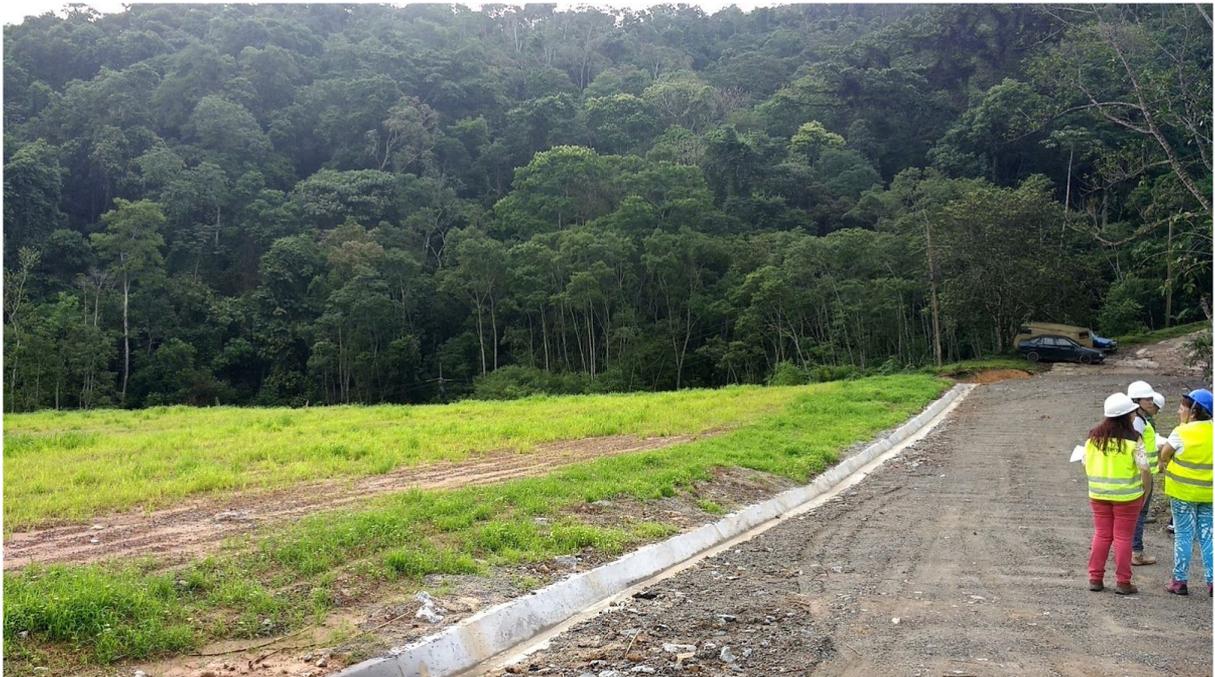
Imagem 28. DME Km 355+250/S. Processo final de reconformação e estabilização do aterro.

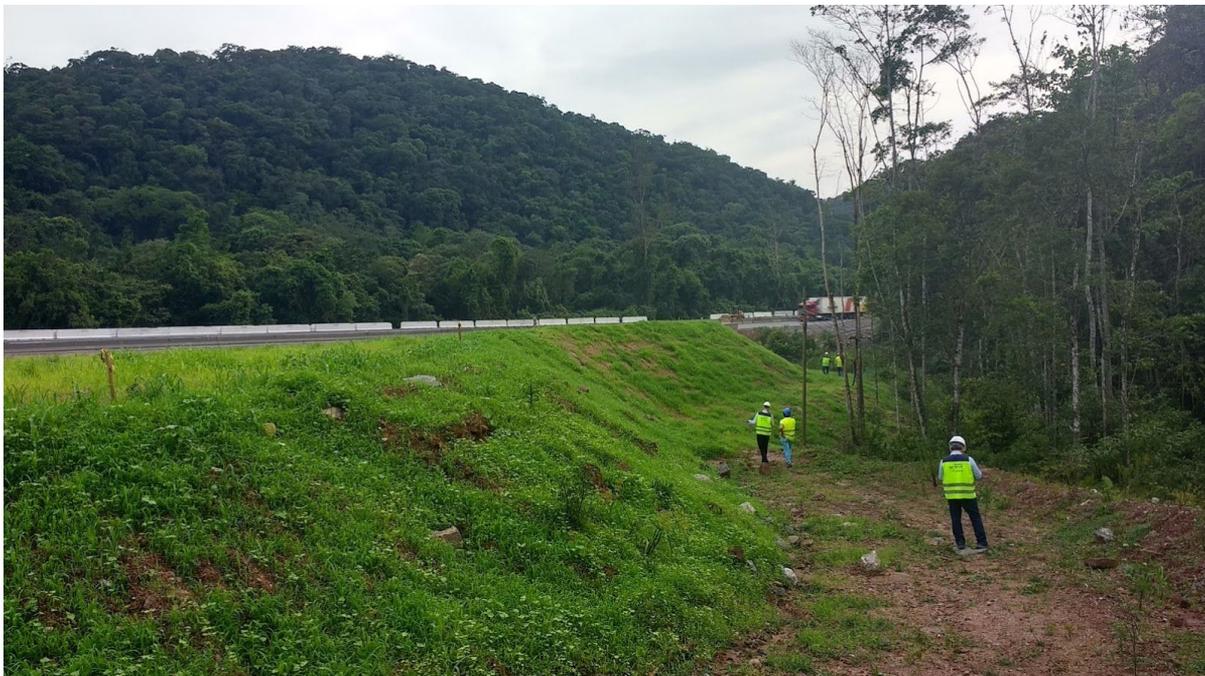
Imagem 29. DME Km 355+250/S. Talude do Aterro. Processo final de reconformação e estabilização.

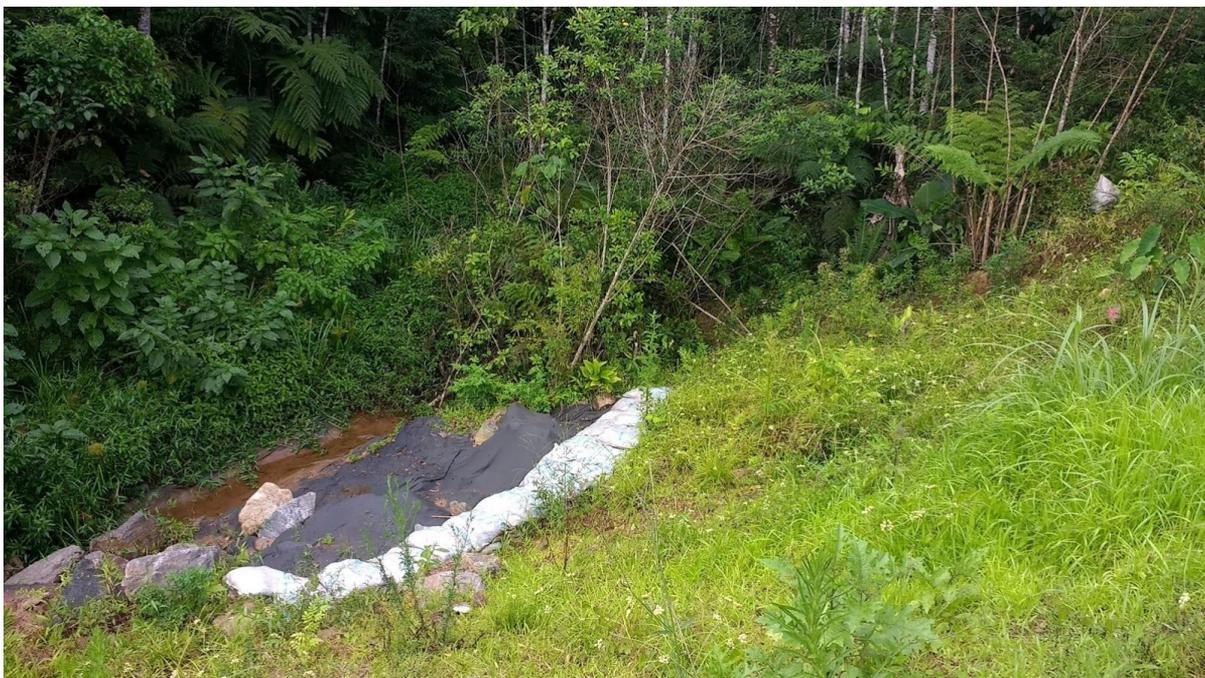
Imagem 30. DME Km 355+250/S. Dispositivos de contenção do carreamento de material sólido. Nota-se o assoreamento de curso hídrico posicionado além da contenção, evidenciando a ineficiência dos dispositivos de mitigação de impactos ambientais.

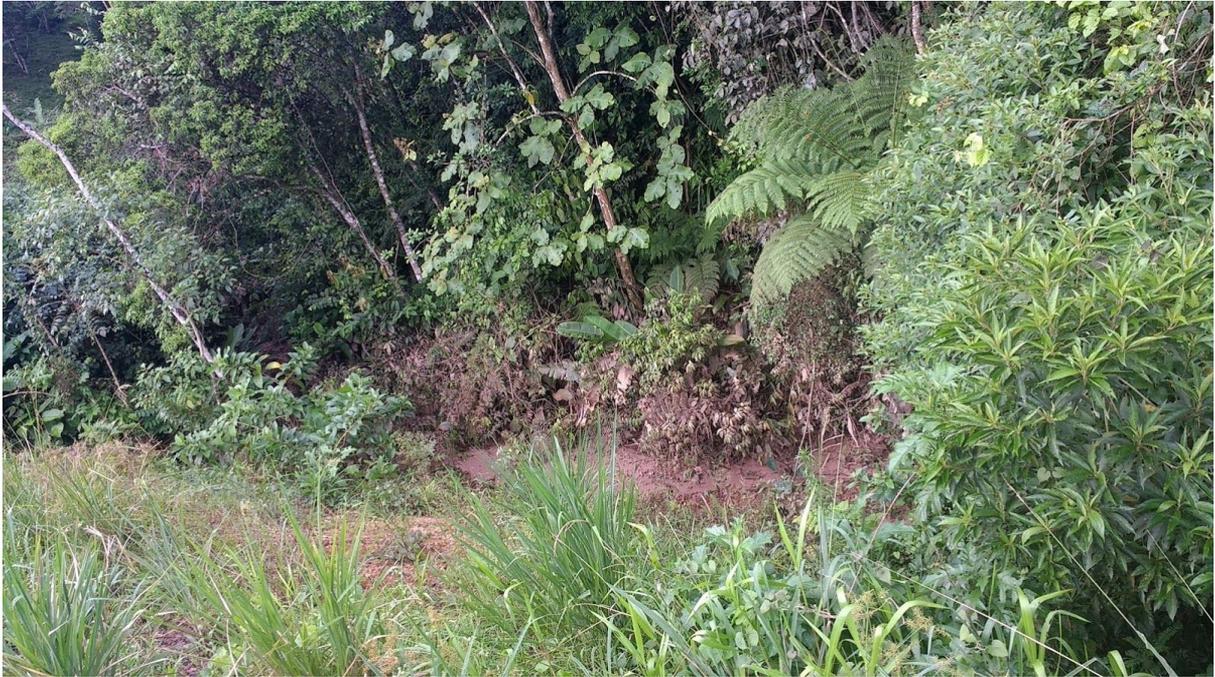
Imagem 31. DME Km 355+250/S. Curso hídrico em avançado processo de assoreamento. Nota-se a inexistência de medidas mitigadoras neste ponto.

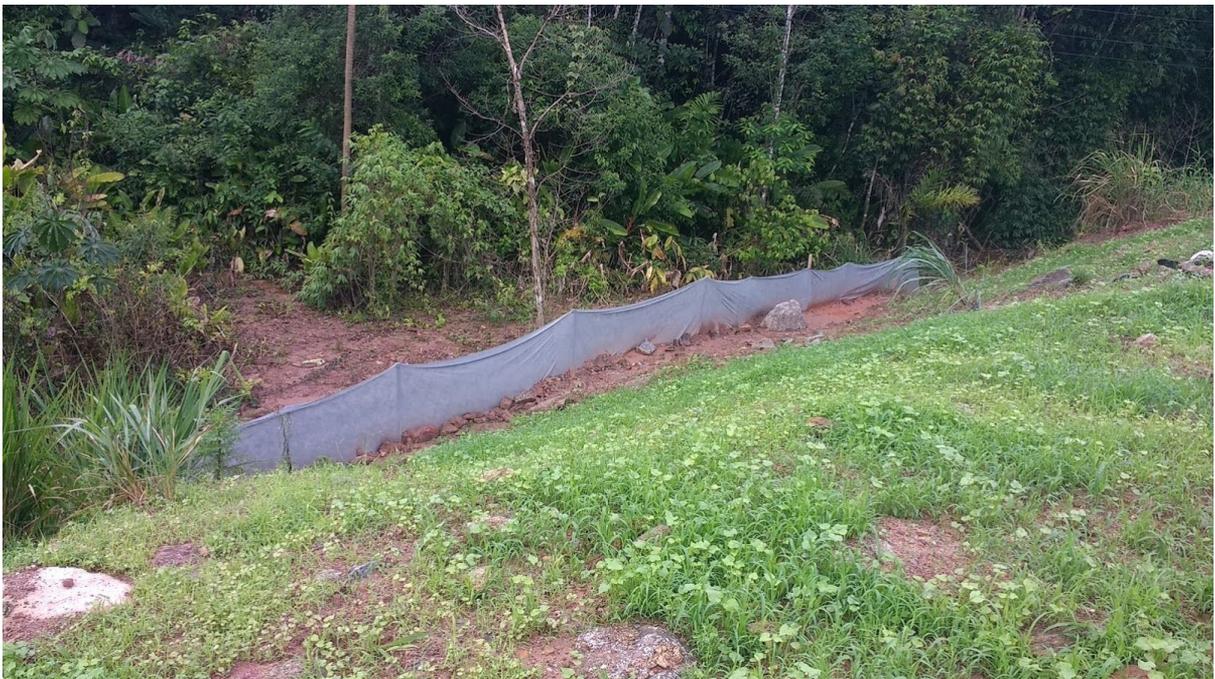
Imagem 32. DME Km 355+250/S. Dispositivos de contenção do carreamento de material sólido. Nota-se o carreamento de material sólido do aterro ao ponto localizado além da contenção.

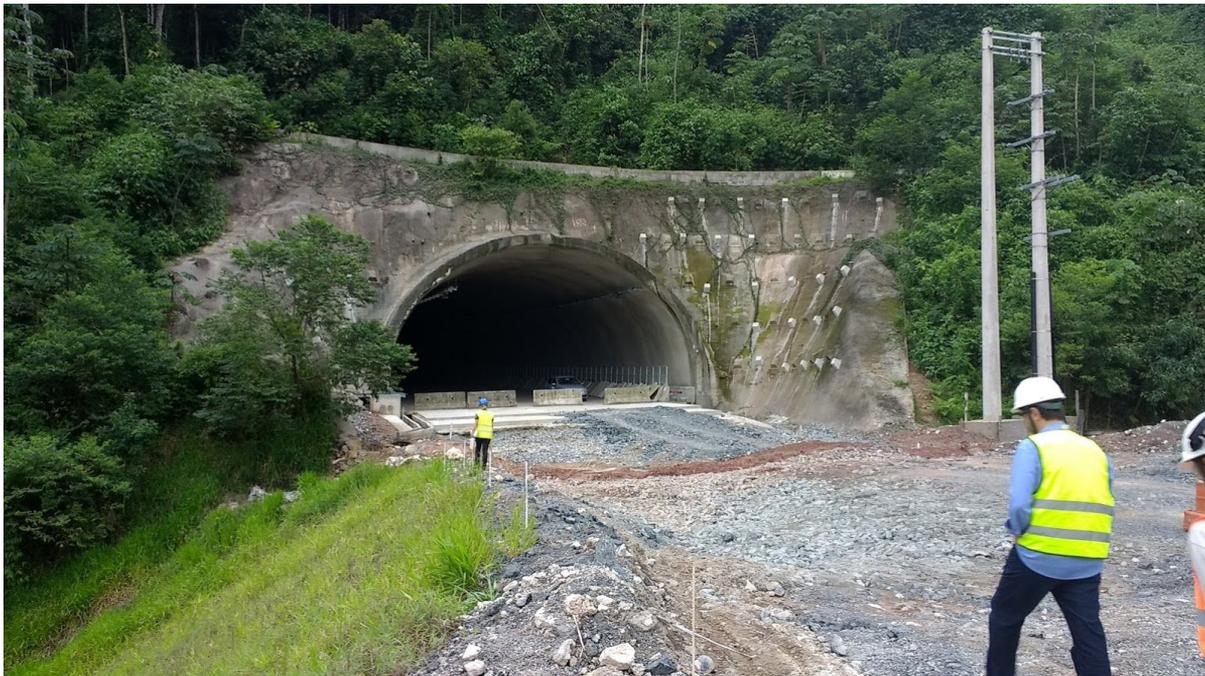
Imagem 33. Desemboque do Túnel 01. Este desemboque se localizado ao lado da DME-06-361 (Km 361+700), ao lado de um curso hídrico cimentado e de uma área em pleito para ser transformada em área de escape para caminhões.

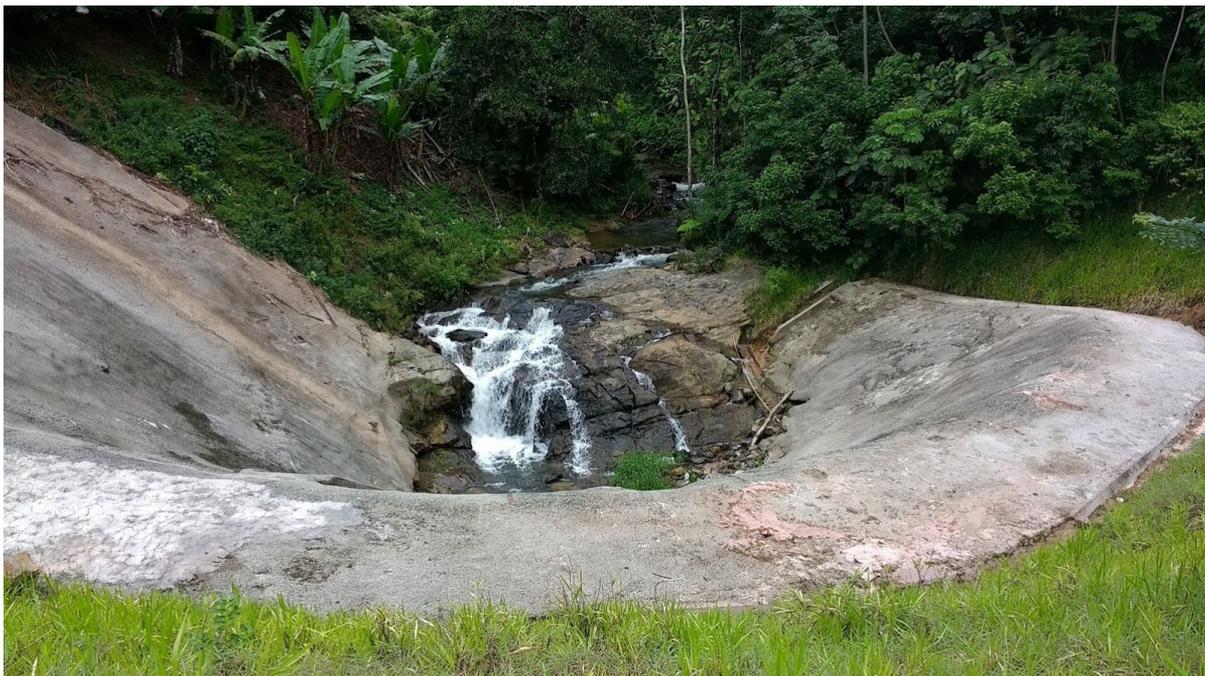
Imagem 34. Curso hídrico cimentado, próximo ao Desemboque do Túnel 01.

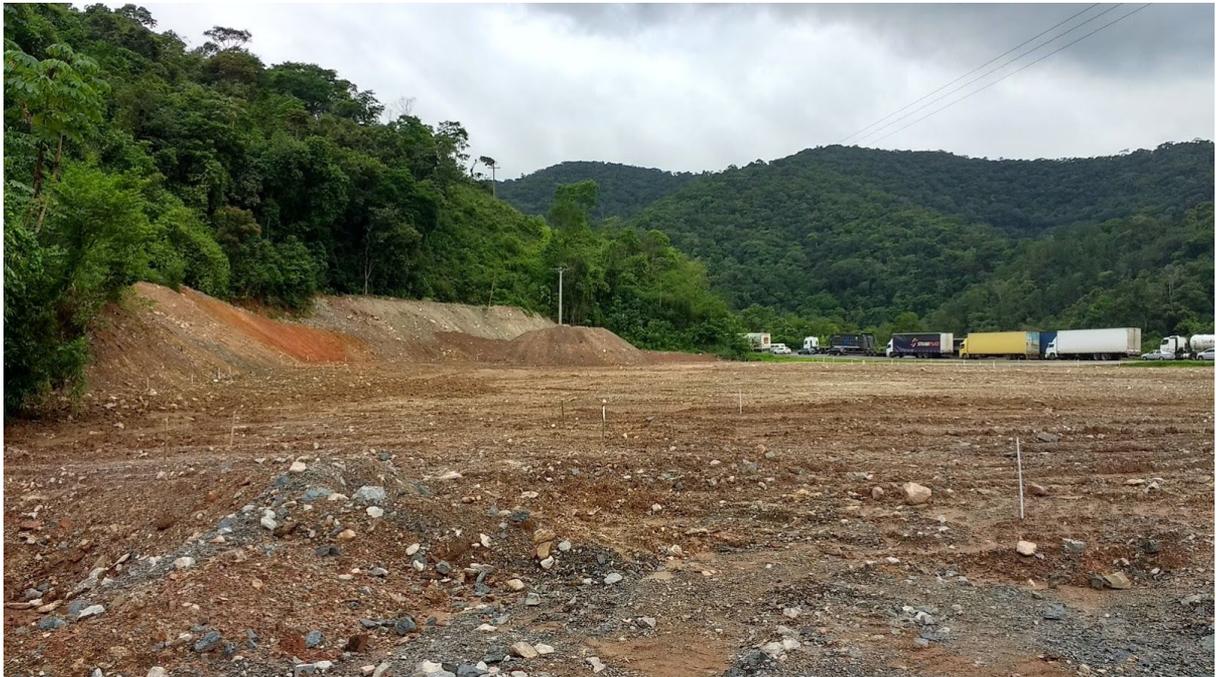
Imagem 35. DME Km 361+700. Esta área se encontra em pleito para retomada das atividades de deposição de material.
