**ANEXO I - REGISTRO FOTOGRÁFICO. VISTORIA BR-116/SP. SERRA DO CAFEZAL.
PROCESSO Nº 02001.003376/98-04.**

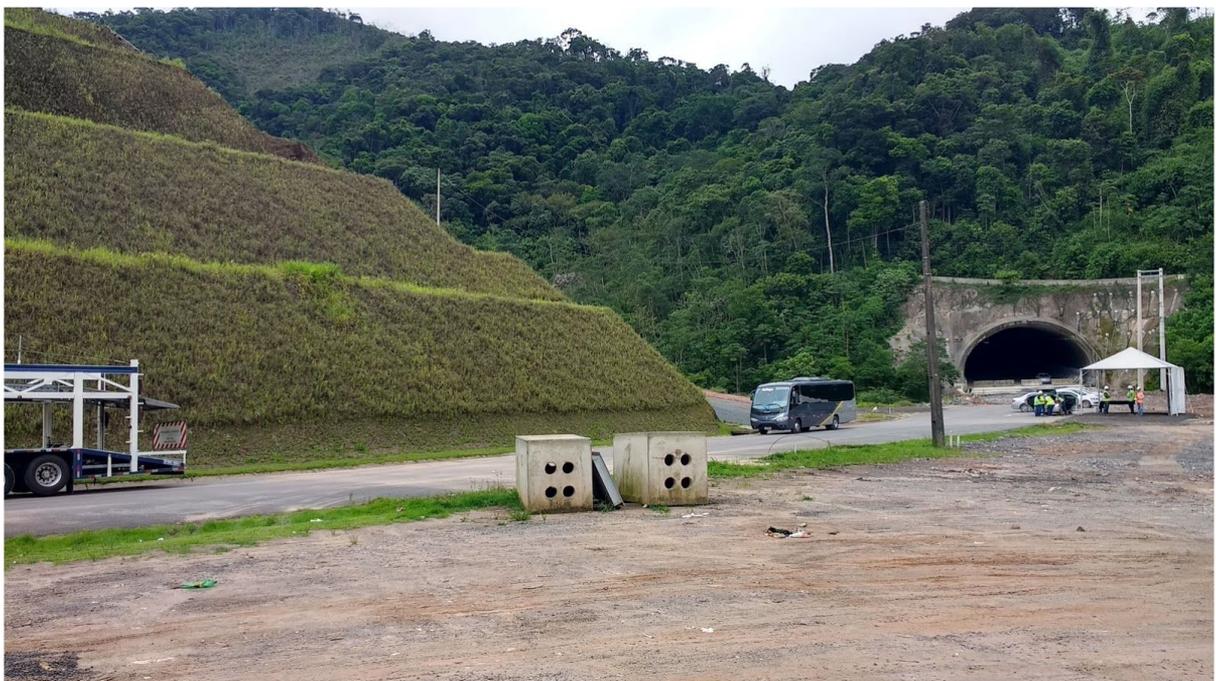
Imagem 36. DME 361+700. Desemboque do Túnel 01.

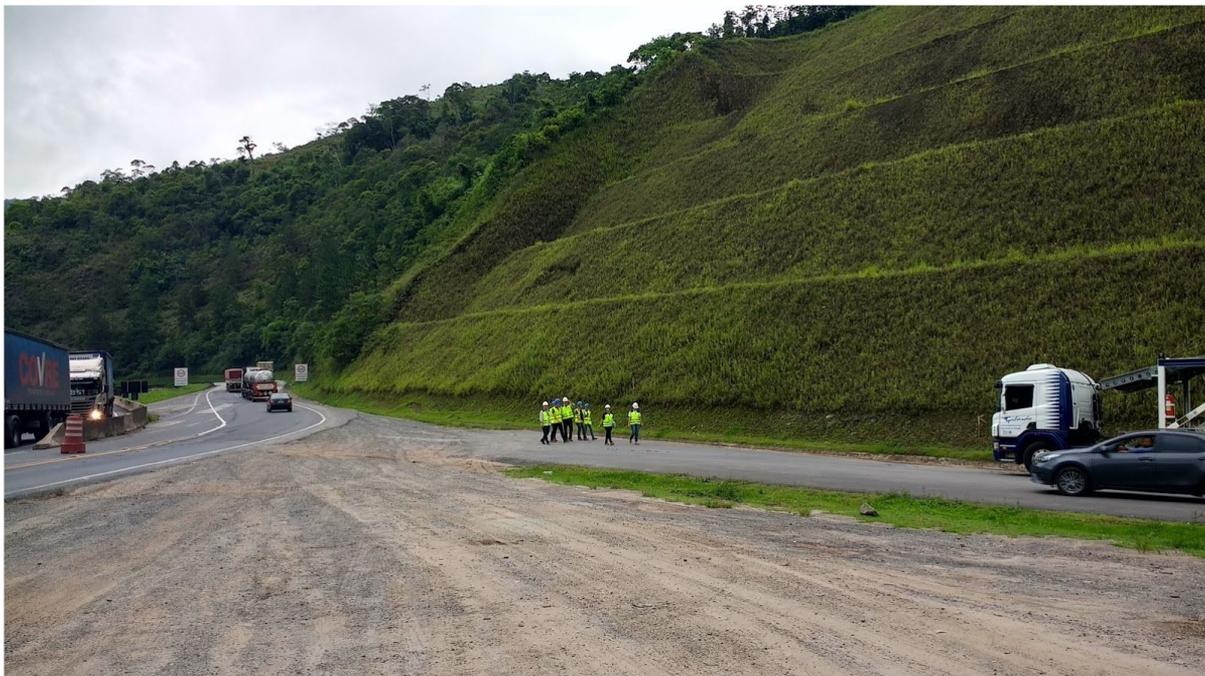
Imagem 37. DME 361+700. Esta imagem detalha a área em pleito a ser transformada em uma área de escape de veículos. A área se refere à localidade posterior à área reconformada, demandando supressão de vegetação nativa, além da adequação do talude reconformado.

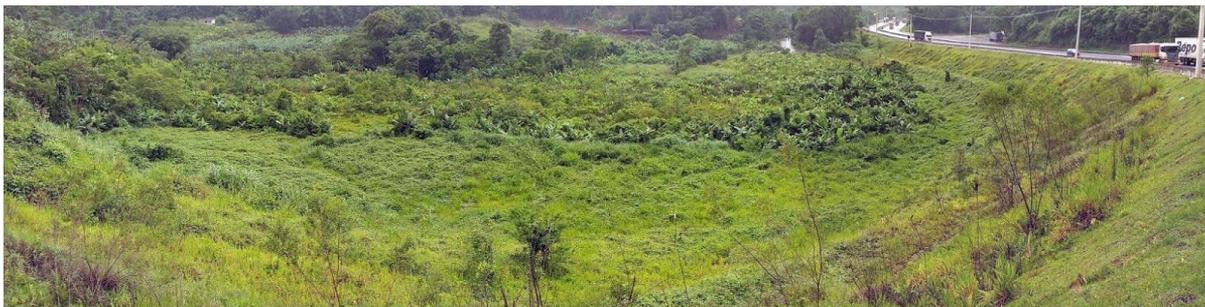
Imagem 38. DME 1 (Km 362). Área em pleito para instalação de uma DME. Área designada como “Bananal” pelo empreendedor: uma área de baixada (depressão).
