BR-230/422/PA

10º Relatório de Acompanhamento dos Programas Ambientais (RA – 10)

DÉCIMO RELATÓRIO DE ACOMPANHAMENTO DA EXECUÇÃO DOS PROGRAMAS AMBIENTAIS

Rodovia BR-230/422/PA

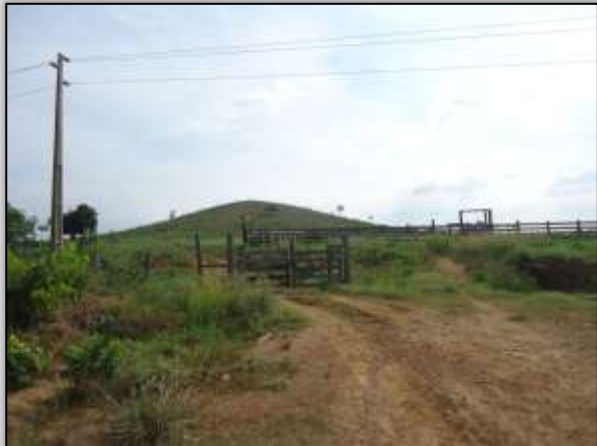
Nome	Lado	Localização (Coordenadas em graus decimais e Km)	Descrição	Fotos
Propriedade (Sr. Moisés da Silva Serra)	D	S 03.91417º W 050.34863º Km 389,08 Estaca 024.	Cerca de madeira, curral, arame farpado e arame liso com aproximadamente 400 m de extensão e 20 m do eixo da Rodovia. Vegetação do tipo pastagem e juquia. Obs: cerca com arame foi substituída por cercas de réguas	 
Propriedade Fazenda carioca	E	S 03.91417º W 050.34863º Km 389,08 Estaca: 024	Porteira de madeira seguida de arame liso com aproximadamente 300 metros e distante 20 metros do eixo da rodovia. Vegetação pastagem.
