# COMUNICAÇÃO DE NÃO-CONFORMIDADE AMBIENTAL - CNC

Nº 01/2015 A  
Lt 3

<b>Data:</b> 08/01/2015	<b>Rodovia BR-230/PA</b>	
<b>Trecho:</b> Pacajá- Anapú		
<b>Hora:</b> 10:05	<b>Construtora:</b> Torc	
	<b>Km :</b> 464,4	<b>Lote:</b> 03
<b>Condições Climáticas:</b> Nublado	<b>Lado:</b> Direito <b>Estaca:</b> 3790	<b>Coordenadas:</b> S 03.67515° W 050.94372°
<b>Caracterização Rápida do Local</b>		
( ) APP	( ) Área de Apoio	Obs.: Erosão na saia do aterro e danificação de drenagem.
( ) Terras Indígenas	( ) Área de Depósito (Bota-Fora)	
( X ) Faixa de Domínio	( ) Outros	
( ) Área-Fonte		
<b>Não-Conformidade Identificada</b>		
<b>Processos erosivos na saia do aterro e danificação de sistema de drenagem do tipo descida d'água.</b>		
Durante a atividade de Supervisão Ambiental foram registrados processos erosivos na saia do aterro, ocasionando a danificação de sistema de drenagem do tipo descida d'água, além disso, o material está carreando para corpo hídrico e provocando o seu assoreamento. Esses processos erosivos tendem a aumentar com o período chuvoso. A situação encontra-se em desacordo as normas do DNIT. Norma DNIT 070/2006 - PRO, Programa Ambiental de Construção - PAC, Plano Básico Amb

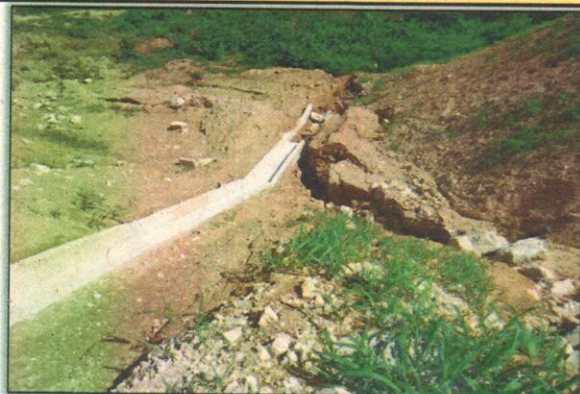
Classificação da Não Conformidade - ( X ) Grave ( ) Média ( ) Leve

Foto 01 - Erosão na saia do aterro e danificação da descida d' água. Lado Direito.

Sugerimos que adotem medidas de controle relativas à contenção e estabilização dos processos erosivos do aterro e refaçam o sistema de drenagem danificado. A execução integral das ações de recuperação da área deverá levar em consideração o Programa de Recuperação de Áreas Degradadas - PRAD, o Programa Ambiental de Construção - PAC, e a Norma do DNIT- 070/2006 PRO.

Prazo Indicado para correção - ( X ) Imediato ( ) Prazo \_\_\_\_\_ dias corridos

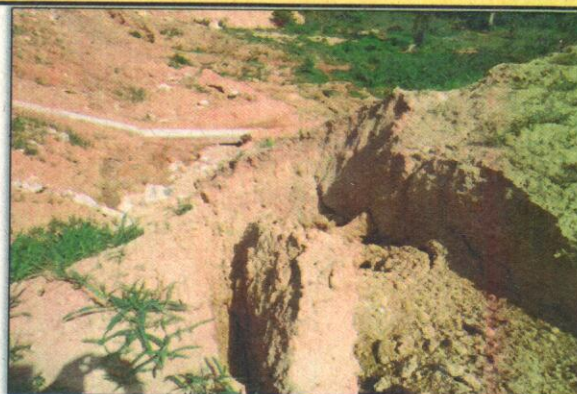
Foto 02 - Erosão na saia do aterro e danificação da descida d' água. Lado Direito.

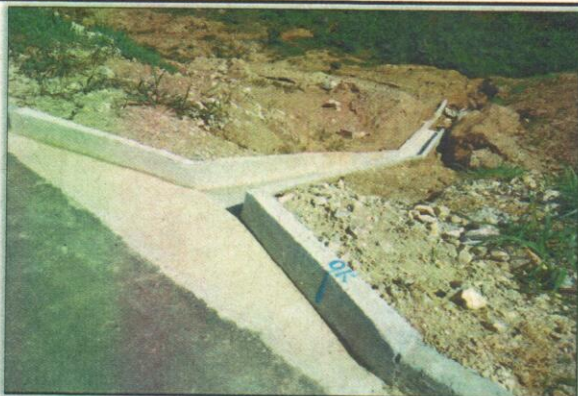
Foto 03 - Erosão na saia do aterro e danificação da descida d' água. Lado Direito.
