COMUNICAÇÃO DE NÃO-CONFORMIDADE AMBIENTAL - CNC

N°
003/2014A

| Data: | | Rodovia BR-230/PA | |
| 07/05/2014 | Trecho: Pacajá - Anapú | | |

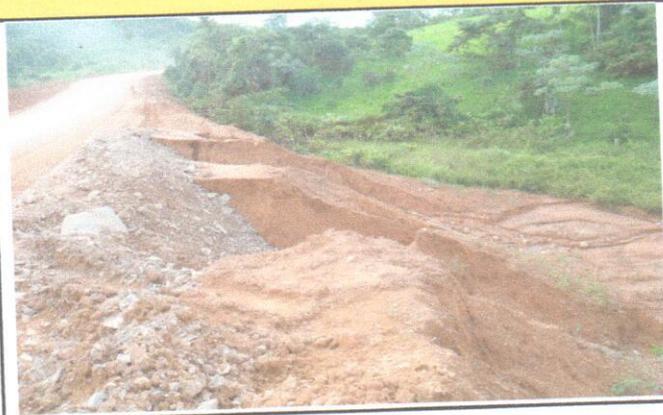
Durante vistoria realizada no dia 07/05/2014, foi constatado uma erosão na saia de aterro com carreamento de parte do material particulado para o corpo hídrico. Situação encontrada em desacordo com as normas ambientais e do DNIT: Norma DNIT-070/2006-PRO Programa Ambiental de Construção-PAC DNIT - Manual para Atividades Ambientais Rodoviárias IPR-730.

Classificação da Não Conformidade - (x) Grave () Média () Leve

Foto 01 - Erosão na saia de aterro.

Adotar medidas de controle relativas à contenção e estabilização do carreamento de material particulado e reconformação da saia de aterro, assim como a construção e implantação de dispositivos de drenagem para se evitar novas erosões. Após a reconformação da saia de aterro, sugere-se realizar a recuperação paisagística com hidrossemeadura. Execução integral das ações de recuperação da área levando em consideração o Programa de Recuperação de Áreas Degradadas (PRAD), Programa Ambiental de Construção - PAC, normas do DNIT (Norma DNIT-070/2006 - PRO).

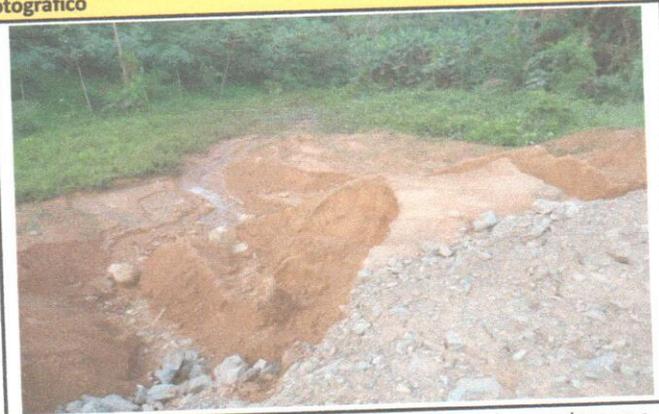
Foto 02 - Erosão na saia de aterro e parte do material carreado para o corpo hídrico.

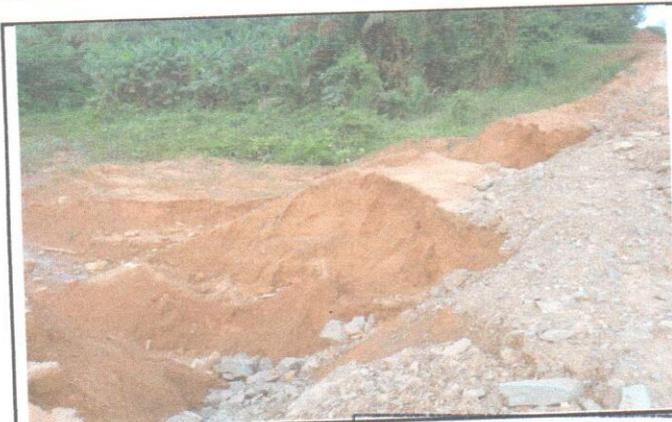
Foto 03 - Erosão na saia de aterro.
