# NOTIFICAÇÃO AMBIENTAL - NA

Nº 02/2015 A  
Lt 3

<b>Data:</b> 08/01/2015	<b>Rodovia BR-230/PA</b>	
<b>Trecho:</b> Pacajá- Anapú		
<b>Hora:</b> 10:32	<b>Construtora:</b> Torc	<b>Lote:</b> 03
<b>Condições Climáticas:</b> Nublado	<b>Lado:</b> Direito <b>Estaca:</b> 4468	<b>Coordenadas:</b> S 03.60196° W 051.03971°

#### Depósito irregular de bueiro armco em Área de Preservação Permanente.

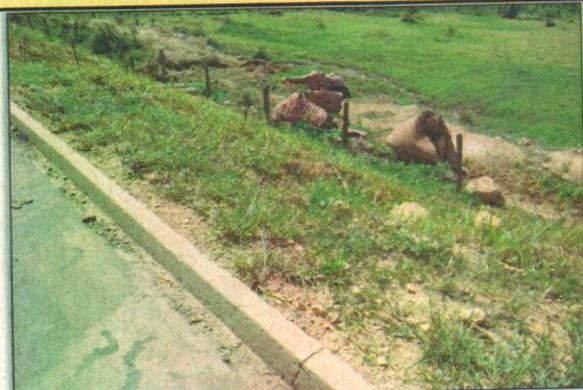
Durante atividade de Supervisão Ambiental foi registrado a deposição irregular de bueiro armco as margens do corpo hídrico e parte do material dentro do corpo hídrico. A situação encontra-se em desacordo as normas do DNIT. Norma DNIT 070/2006 - PRO, Programa Ambiental de Construção - PAC, Plano Básico Ambiental - PBA e Manual para atividades Ambientais rodoviárias/DNIT - Publicação IPR - 730.

Foto 01 - Bueiro armco faixa de domínio. Lado esquerdo.

Sugerimos a retirada imediata do material, assim como a sua destinação adequada. Execução integral das ações de recuperação da área levando em consideração o Programa de Recuperação de Áreas degradadas - PRAD, Programa Ambiental de Construção - PAC, Normas do DNIT - 070/2006 PRO.

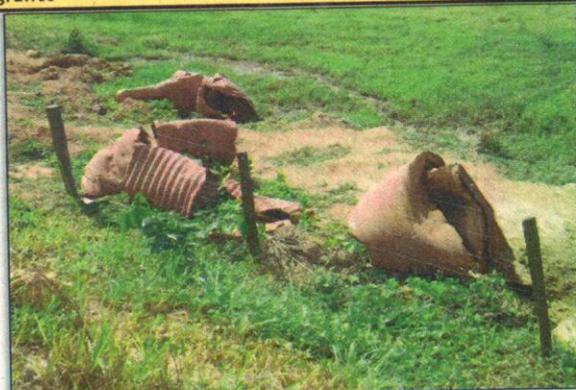
Foto 02 - Bueiro armco faixa de domínio. Lado esquerdo.

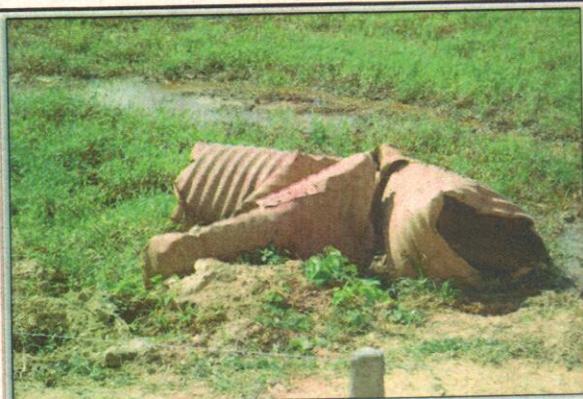
Foto 03 - Bueiro armco faixa de domínio. Lado esquerdo.
