BR-230/PA

Trecho: Div. TO/PA (Início Travessia Rio Araguaia) - Div. PA/AM

11º Relatório de Acompanhamento dos Programas Ambientais (RA – 11)

Relatório Semestral
Fevereiro 2015/Agosto 2015

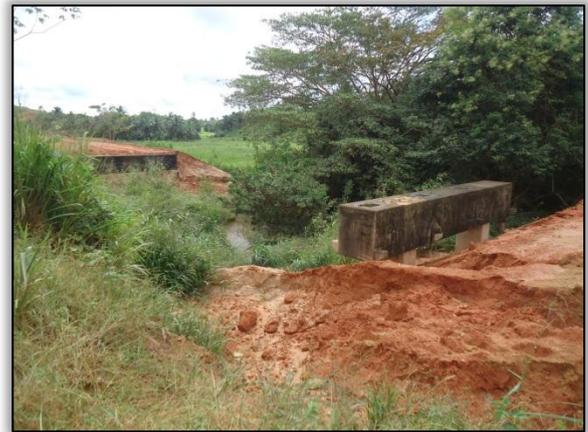
Foto 309 – Processo erosivo em aterro (Jaú II).
NA 3/2015/M/Lt1 Lado direito
S 04.84953° W 049.54716° 26/03/2015

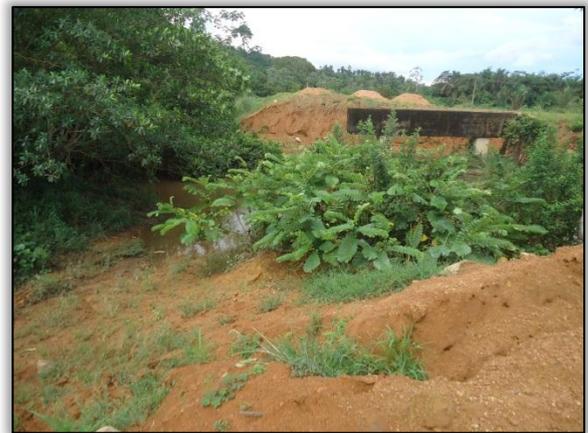
Foto 311 – Processo erosivo em aterro (Jaú I).
NA 4/2015/M/Lt1 Lado direito
S 04.85754° W 049.50152° 26/03/2015

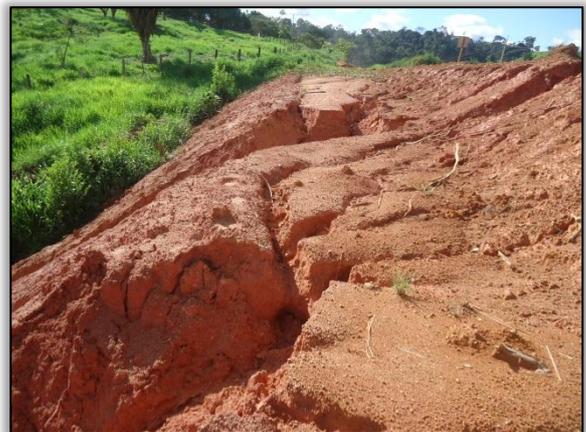
Foto 315 – Processo erosivo em saia de aterro
Lado esquerdo. NA 6/2015/M/Lt1
S 04.85675° W 049.54077° 26/03/2015

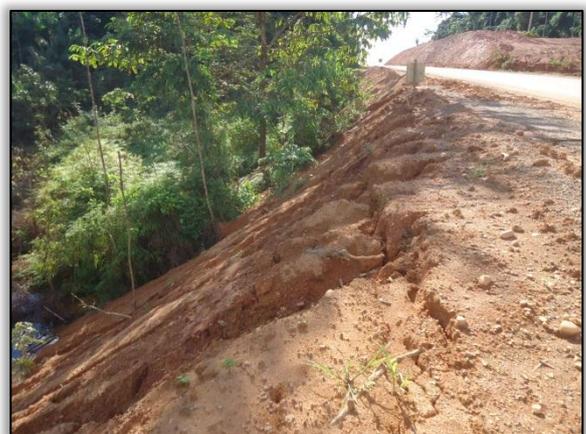
Foto 317 – Processo erosivo em saia de aterro.
Lado esquerdo. NA 5/2015/M/Lt1
S 04.85343° W 049.54417° 26/03/2015

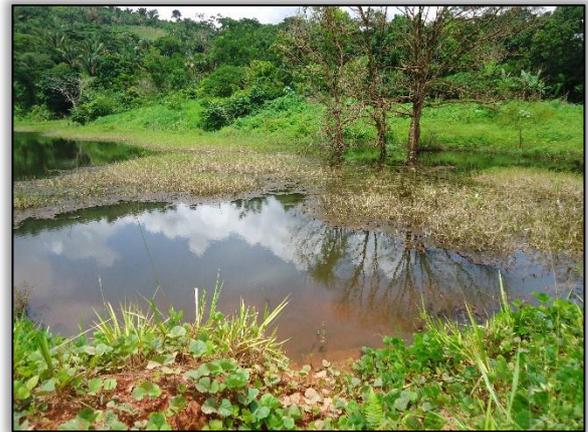
Foto 325 – Assoreamento corpo hídrico. Lado esquerdo. Estaca 4812. S03. 564519° W051. 086520°. 10/03/2015

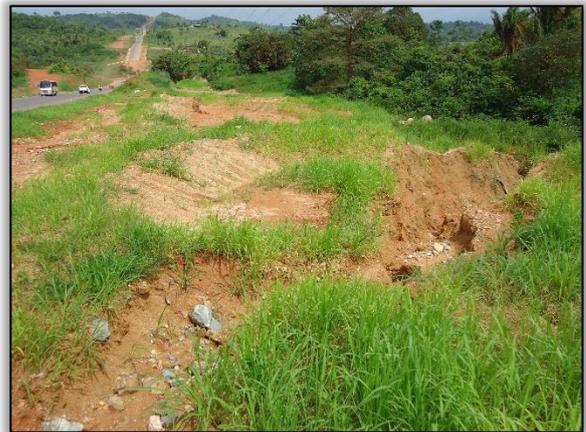
Foto 329 - Erosão em Bacia de contenção. Lado esquerdo. Estaca 3131. S 03.72590° W 050.88008° 18/03/2015

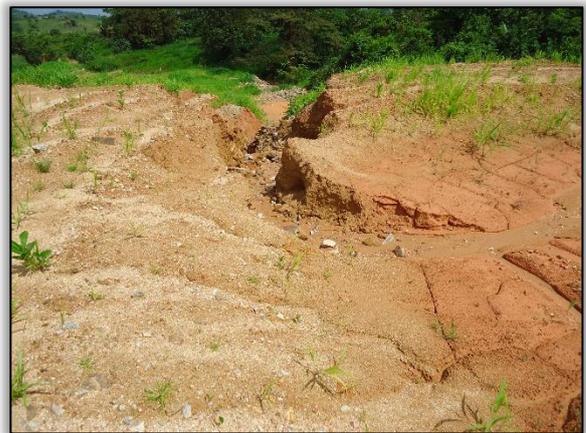
Foto 331 - Erosão em Bacia de contenção/assoreamento de corpo hídrico. Lado esquerdo. Estaca 3131. S 03.72590° W 050.88008° 18/03/2015

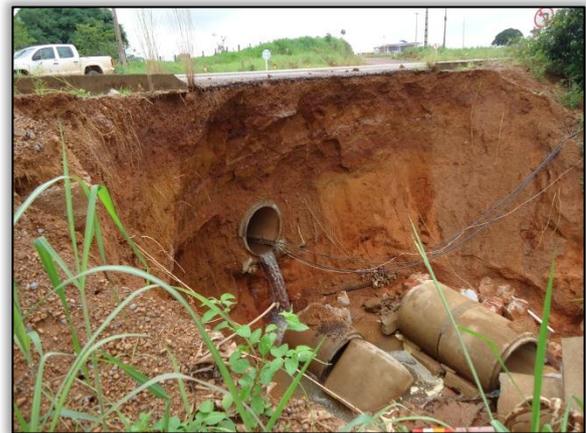
Foto 374 – Erosão saia do aterro e danificação de bueiro. Lado direito. S 03.36132° W 051.33590° 08/04/2015

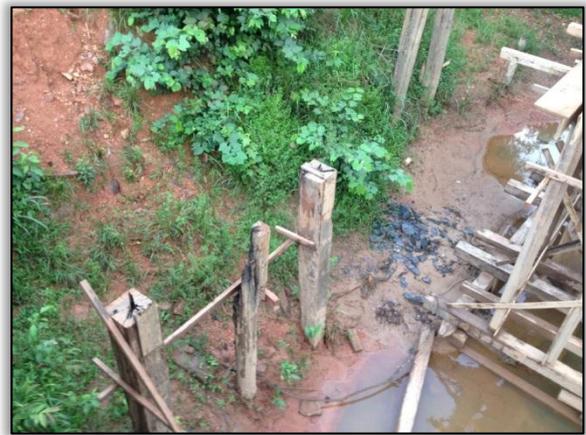
Foto 386 - Material proveniente de escavação no igarapé Arrependido. Lado esquerdo. S 03.31932° W 051.31932° 08/05/2005

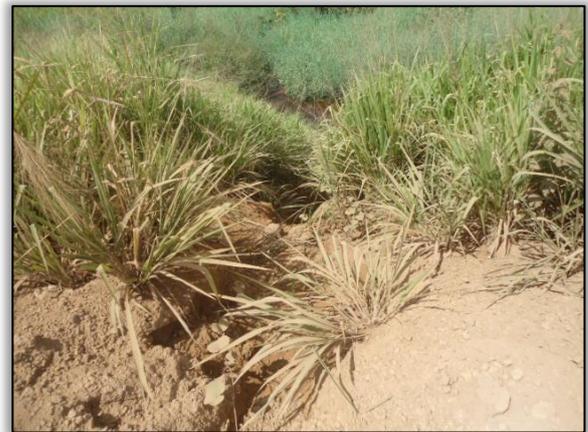
Foto 410 - Erosão na saia do aterro. (NA 15/2015/R/Lt02). Lado direito. Estaca 8311. S 03.86454° W 054.20438° 19/05/2015.

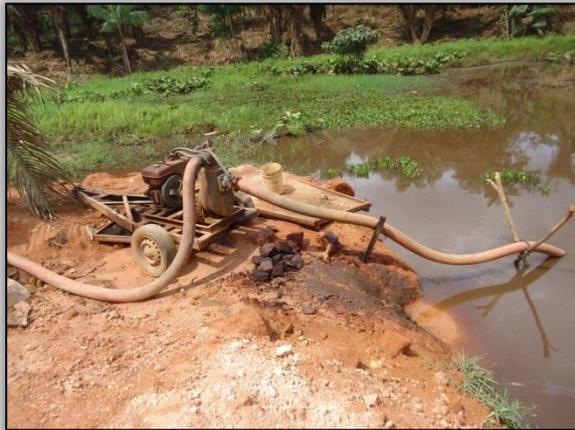
Em períodos anteriores a equipe de supervisão ambiental havia registrado dois pontos nesse trecho com vazamento de óleo para dentro do corpo hídrico durante a atividade de captação de água. Para essas não conformidades havia sido emitidas Notificações Ambientais- NA 04/2014/A/Lt03 (fotos 21 e 22) e NA 07/2014/A/Lt03 (fotos 23 e 24). Durante a atividade de supervisão ambiental nesse período foi constatado que a Construtora TORC atendeu a notificação. Após a contenção dos vazamentos de óleo, paralisação da atividade de captação de água, retirada do solo contaminado com destinação adequada, além de não constar mais efluentes dentro do corpo hídrico.

Foto 433 - Vazamento de óleo pra dentro do corpo hídrico (antes). Lado esquerdo.
S 03.64369° W 050.98657° 08/10/2014

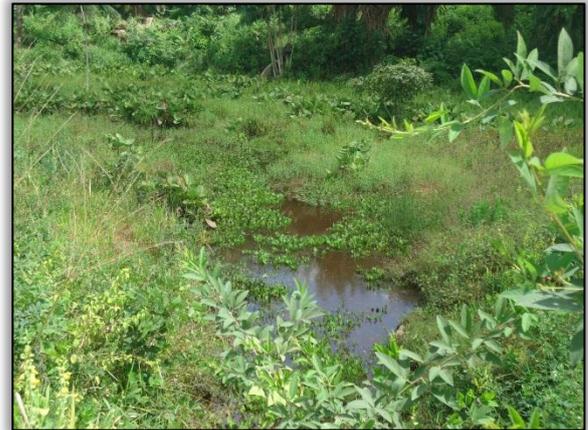
Foto 434 - correção da não conformidade - Vazamento de óleo pra dentro do corpo hídrico (depois). Lado esquerdo. S 03.64369° W 050.98657° 14/05/2015

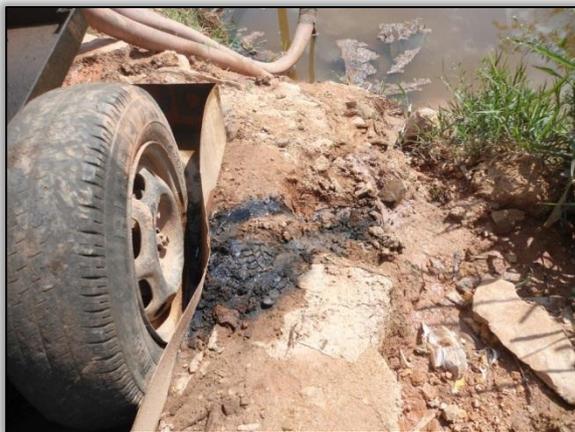
Foto 435 - Vazamento de óleo pra dentro do corpo hídrico (antes). Lado esquerdo.
S 03.67730° W 050.94149° 18/11/2014

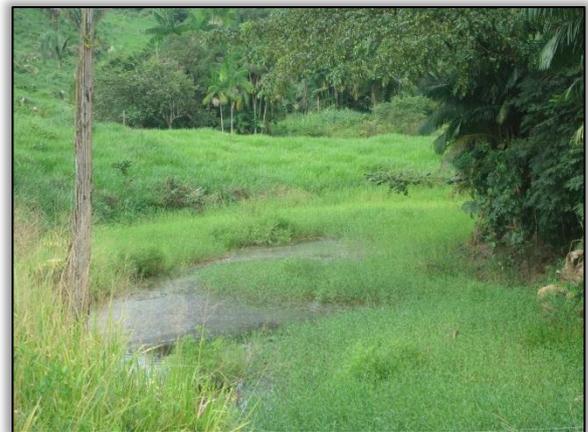
Foto 436 - Vazamento de óleo pra dentro do corpo hídrico (antes). Lado esquerdo.
S 03.67730° W 050.94149° 14/05/2015

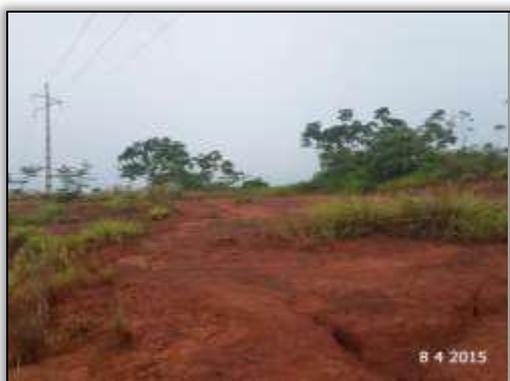
Foto 437 - Detalhe da jazida Xingu com processo erosivo e sem cobertura de vegetação. Data 08/04/15
