BR-230/PA

**11º Relatório de Acompanhamento
dos Programas Ambientais (RA – 11)**

**Relatório Semestral
Fevereiro 2015/Agosto 2015**

Subtrecho: Div. TO/PA (Início Travessia Rio Araguaia) – Entr. BR-163(A) (Rurópolis).

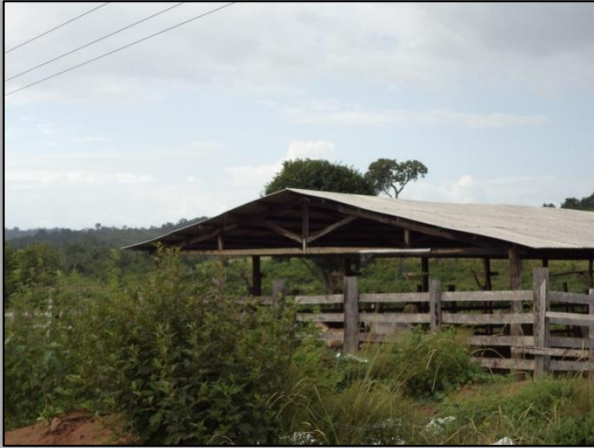
Nome	Lado	Localização (Coord geográficas e Km)	Descrição	Fotos
Propriedade (Sr. Moisés da Silva Serra)	D	S 03.91417º W 050.34863º Km 389,08 Estaca 024.	Cerca de madeira, curral, arame farpado e arame liso com 400m de extensão a 20m do eixo da rodovia. Obs: cerca com arame foi substituída por cercas de réguas.
