Terceiro Relatório Trimestral de Acompanhamento dos Programas Ambientais Rodovia BR-230/422/PA

Contrato PP-508/2011-0

**TERCEIRO RELATÓRIO TRIMESTRAL DE
ACOMPANHAMENTO DA EXECUÇÃO DOS
PROGRAMAS AMBIENTAIS**

**Atividades Realizadas entre 17 de maio de 2012 e
16 de agosto de 2012.**

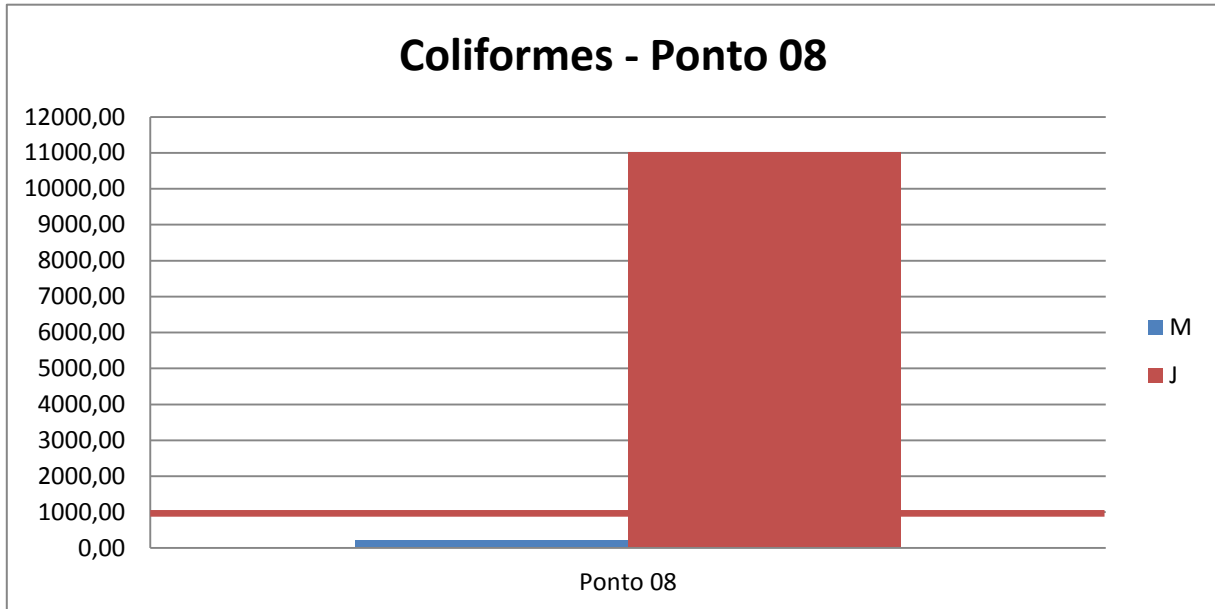
A resolução CONAMA 357/2005 estipula para corpos d'água enquadrados na classe 2 um valor máximo de 1000 N.P.M/100mL. A análise da amostra coletada a jusante do ponto 08, indica um nível elevado de coliformes termotolerantes (acima de 1000 npm/100mL).

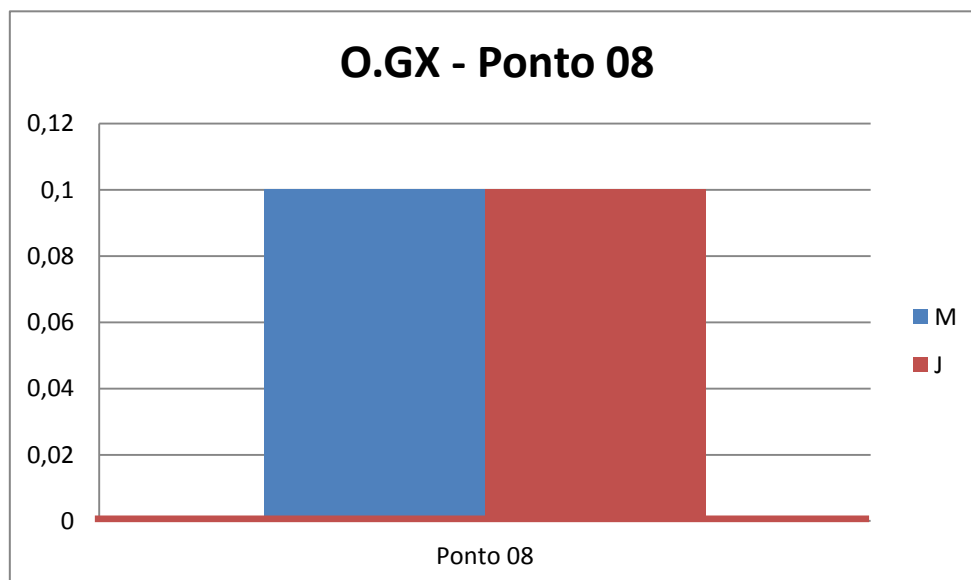
Nesse ponto Óleos e Graxas apresentou resultados fora dos permitidos na Legislação CONAMA 357/2009. Devido às chuvas e o alto tráfego de carros sobre a ponte, pode ter ocorrido o carregamento das águas pluviais para o corpo hídrico (Rio Itacaiúnas), contendo substâncias para o aparecimento de óleos e graxas. O esgoto doméstico também pode ser o

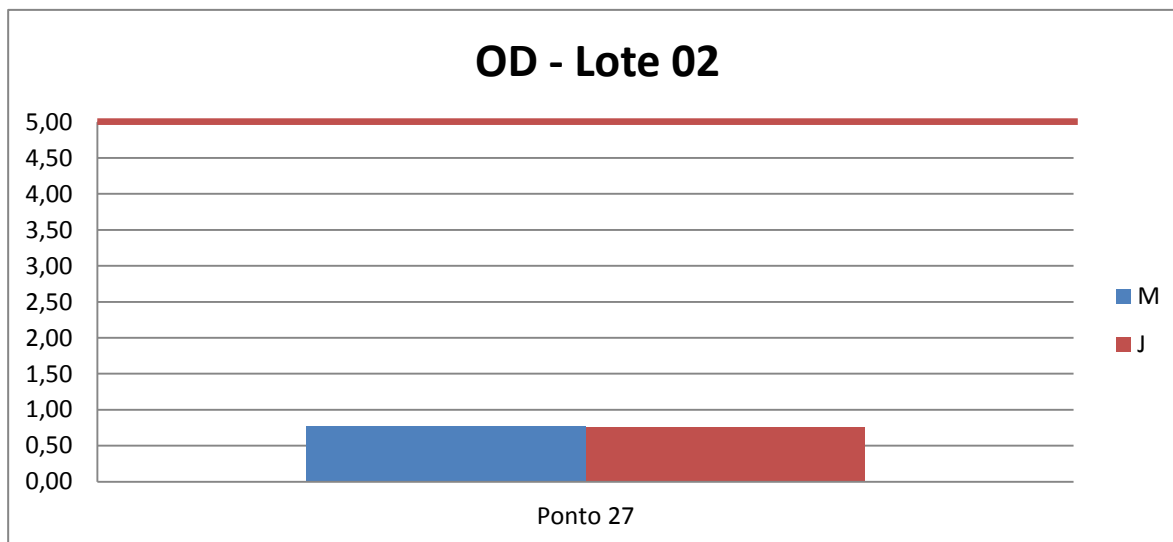
O nível de Oxigênio Dissolvido (OD) encontrado no ponto 27 estão abaixo do nível mínimo aceito para classe 2 pela resolução CONAMA (5). Devido muito pasto, muita matéria orgânica e alagamento na área, esses fatores podem interferir na oxigenação da água, fazendo com que o resultado fique abaixo do permitido.

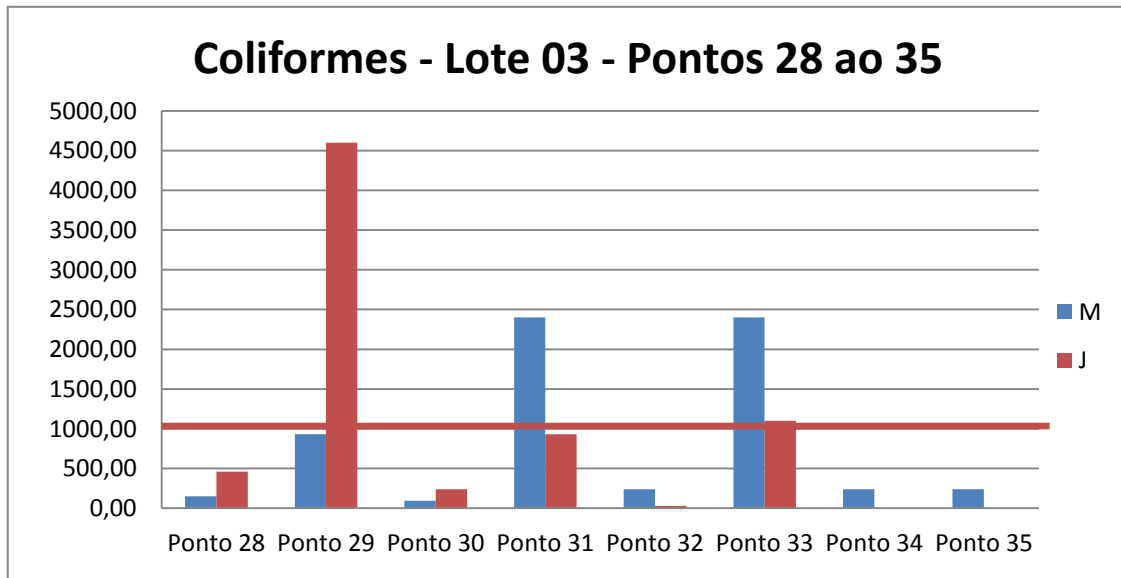
A resolução CONAMA 357/2005 estipula para corpos d'água enquadrados na classe 2 um valor máximo de 1000 N.P.M/100mL. A análise da amostra coletada a jusante do ponto 29, a montante do ponto 31 e a montante e jusante do ponto 33, indica um nível elevado de coliformes termotolerantes (acima de 1000 npm/100mL). Os pontos em questão estão em uma área rural, com bastante pasto nas margens dos pontos. Com as chuvas, o material fecal dos animais de criação da propriedade pode estar sendo carregados para o corpo hídrico.

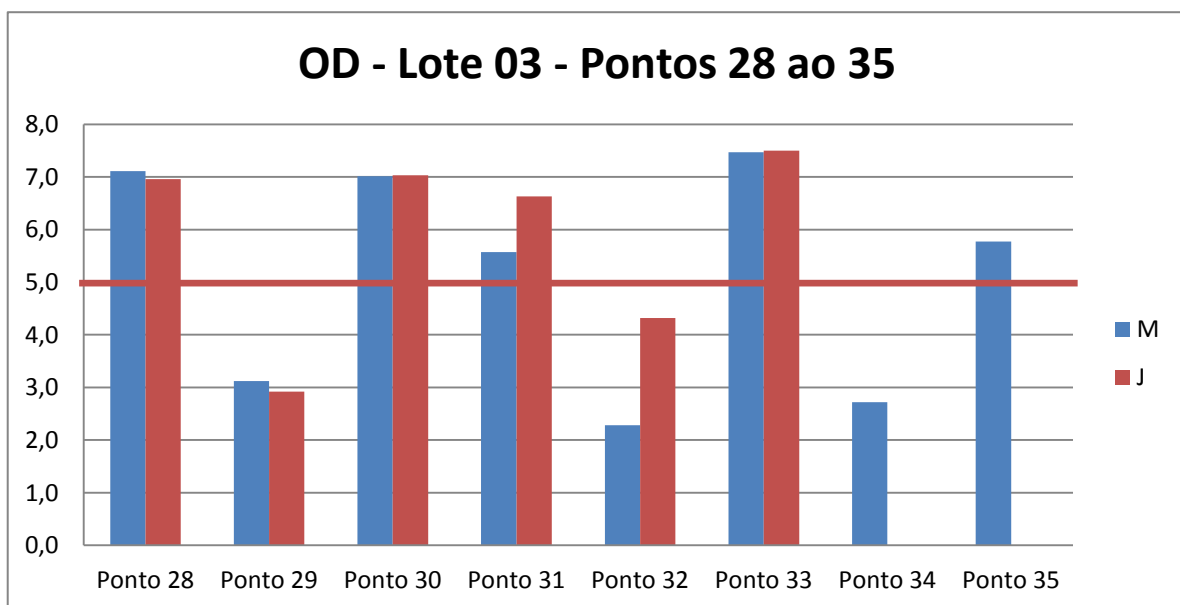
O nível de Oxigênio Dissolvido (OD) encontrado nos pontos 29, 32 e 34 estão abaixo do nível mínimo aceito para classe 2 pela resolução CONAMA (5). Devido muito pasto, muita

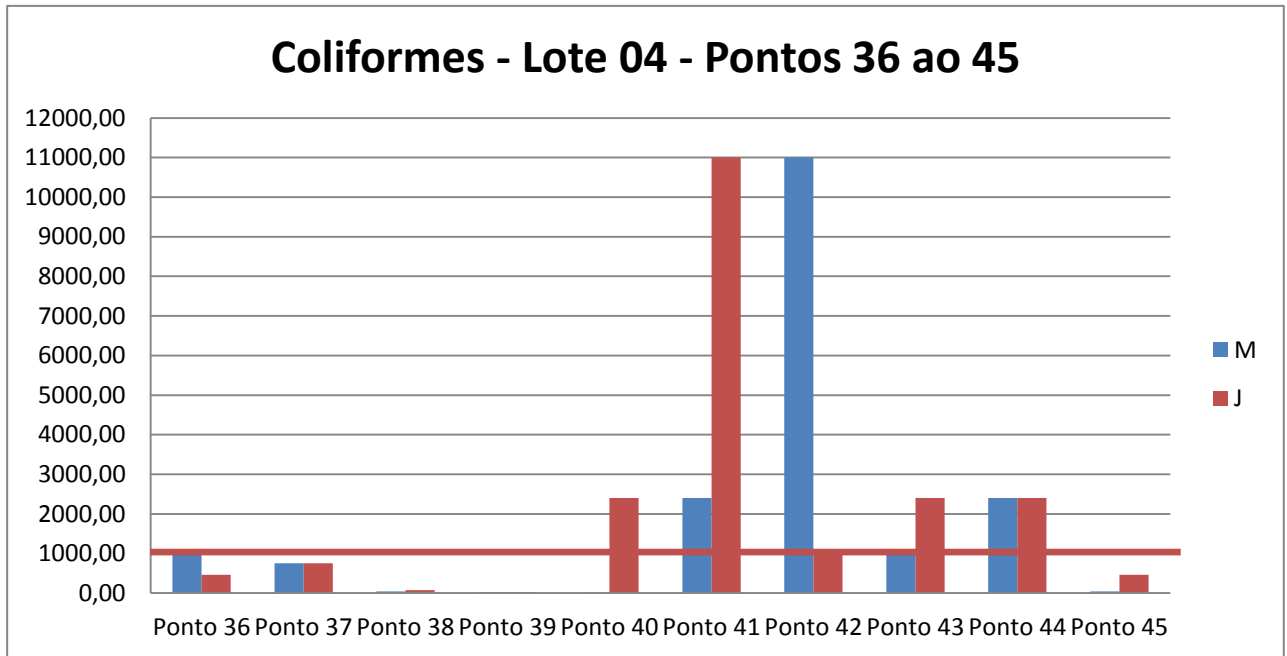
A resolução CONAMA 357/2005 estipula para corpos d'água enquadrados na classe 2 um valor máximo de 1000 N.P.M/100mL. A análise da amostra coletada a montante do ponto 36, a jusante do ponto 40, montante e jusante do ponto 41, a montante e jusante do ponto 42, a montante e jusante do ponto 43 e montante e jusante do ponto 44, indica um nível elevado de coliformes termotolerantes (acima de 1000 npm/100mL). Os pontos em questão estão em uma área rural, com bastante pasto nas margens dos pontos. Com as chuvas, o material fecal dos animais de criação da propriedade pode estar sendo carregados para o corpo hídrico.

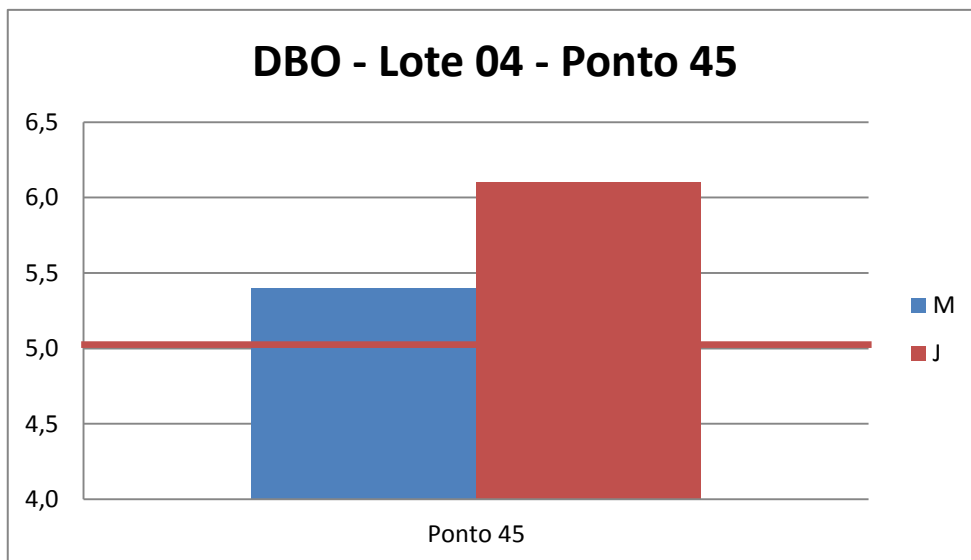
No ponto 45, próximo a cidade de Altamira, o igarapé Ambé recebe uma carga muito alta de esgoto *in natura*, devido as propriedades nas margens serem de palafitas. Esse motivo é um dos principais para que a carga de poluição seja bem acima da permitida pelo CONAMA 357. A DBO é proporcional ao tempo, ou seja quanto maior o tempo mais matéria orgânica biodegradável é decomposta pela atividade aeróbica das bactérias.

Se a DBO for muito alta, o oxigênio da água é rapidamente consumido, ficando redutor e tendo início a decomposição anaeróbica da matéria orgânica. Este tipo de decomposição é responsável pela produção de subprodutos poluidores e que degradam a qualidade da água. Dentre estes produtos podemos citar: metano (CH₄), amônia (NH₃) e gás (H₂S), responsáveis por um grande mau cheiro. O ácido sulfídrico (H₂S) em especial é muito conhecido devido ao forte cheiro, por isso o grande motivo de tanto cheiro no local de coleta.

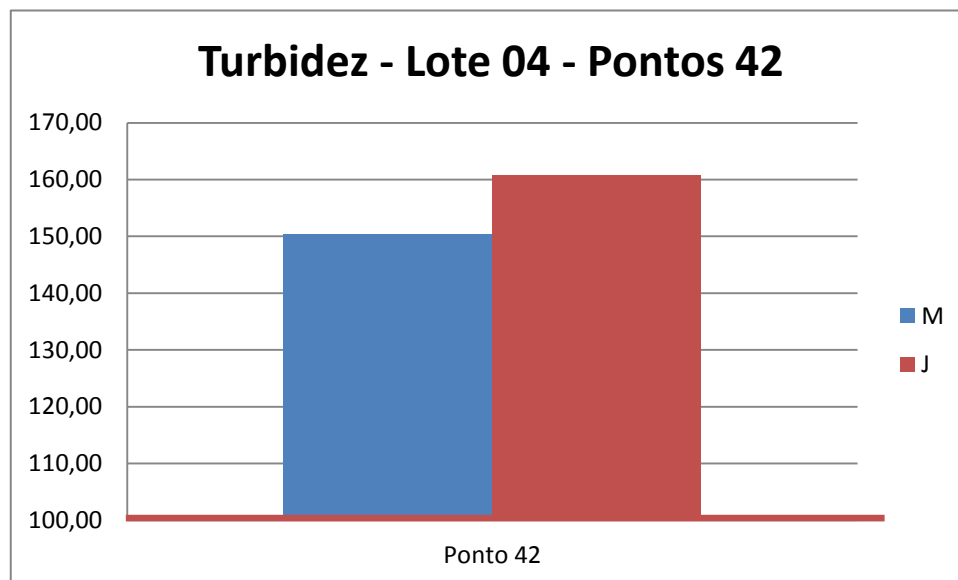
Os pontos 42 apresentou o resultado do parâmetro de turbidez acima do permitido pelo CONAMA que é ate 100 UNT. Esse parâmetro ficou fora do padrão, devido às chuvas na região e erosões nas suas margens, assim aumentando sua turbidez.
