**BR-230/422/PA**

## **8º Relatório de Acompanhamento dos Programas Ambientais (RA – 8)**

# **OITAVO RELATÓRIO DE ACOMPANHAMENTO DA EXECUÇÃO DOS PROGRAMAS AMBIENTAIS**

**Atividades Realizadas entre 17 de agosto de 2013 e  
16 de fevereiro de 2014.**

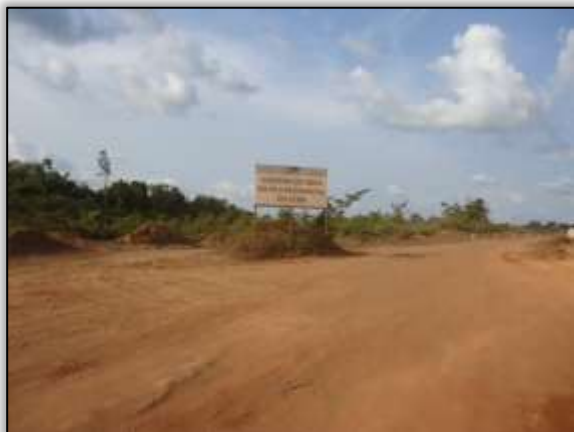
Foto 419 – Acesso a vila residencial. Lado direito. Estaca 4258. S 03.12413° W 051.73776° 28/08/2013

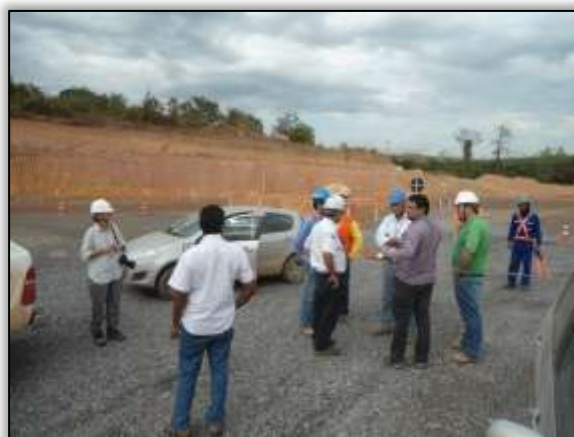
Após vistoria no trecho do desvio, que é de aproximadamente 3,5 Km, o DNIT aprovou a obra que servirá como caminho de serviço para que as obras de escavações no canal de fuga possam dar continuidade. De acordo com o representante do DNIT, o desvio está em conformidade com os padrões de segurança, como, sinalização vertical, redutores de velocidades e “guard rail”.

Foto 427 – Representantes do DNIT/UL Altamira, Norte Energia e CCBM vistoriando o início do desvio.  
S 03.12409° W 051.78971° 17/08/2013

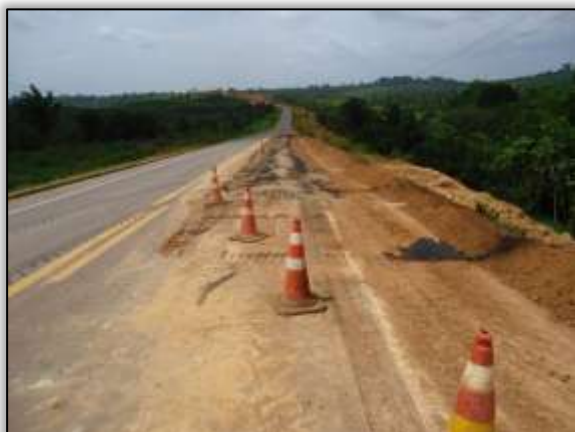
Além disso, a Construtora recuperou a plataforma da rodovia, tendo em vista que, no local que já havia sido asfaltado, foram identificados fissuras e rompimento de dreno danificando assim a camada asfáltica e o corpo estradal.

Foto 536 – Recuperação da plataforma. Lado direito.  
S 03.97974° W 050.31995° 24/09/2013

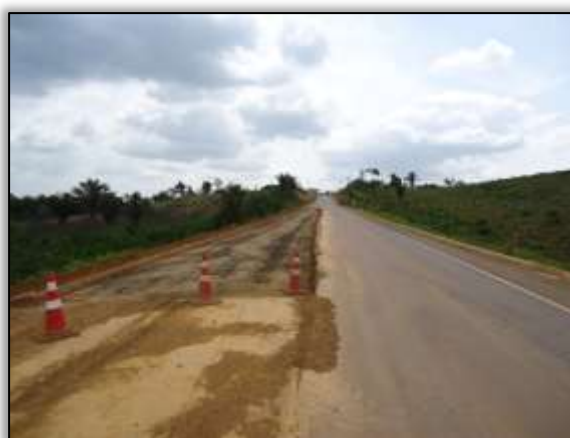
Foto 539 – Recuperação da plataforma. Lado esquerdo.  
S 03.97974° W 050.31995° 24/09/2013

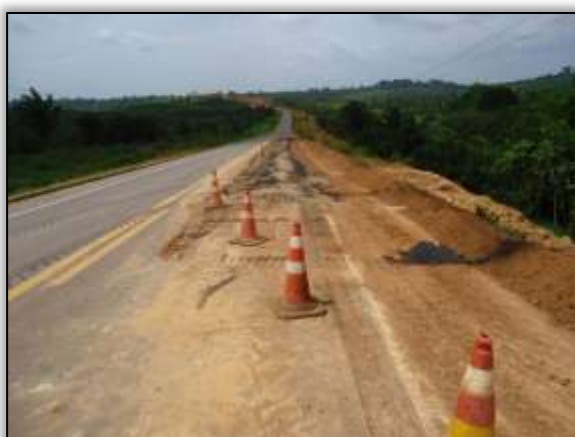
Além disso, a Construtora recuperou e recapeou a faixa de rolamento da rodovia, tendo em vista que foram identificadas fissuras e rompimento de dreno, tendo danificado a camada asfáltica e o corpo estradal.

Foto 540 – Recuperação da rodovia. Lado direito.  
S 03.97974° W 050.31995° 24/09/2013

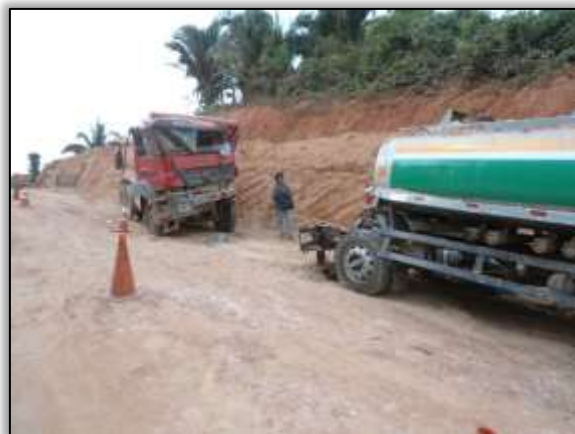
A equipe de supervisão presenciou um acidente ocorrido, no trecho em obras, entre dois caminhões basculantes. Um pertence à construtora e outra a uma empresa que transportava produtos inflamáveis. Segundo relatos, o condutor da empresa que transportava produtos inflamáveis furou o bloqueio de sinalização do Pare e Siga feita pela construtora ocasionando uma forte colisão entre os veículos, vindo a óbito este condutor, no entanto não houve vazamento da carga.

Foto 671 – Acidente. Lado esquerdo. Estaca 4205. S 03.63195° W 051.00377° 11/12/2013

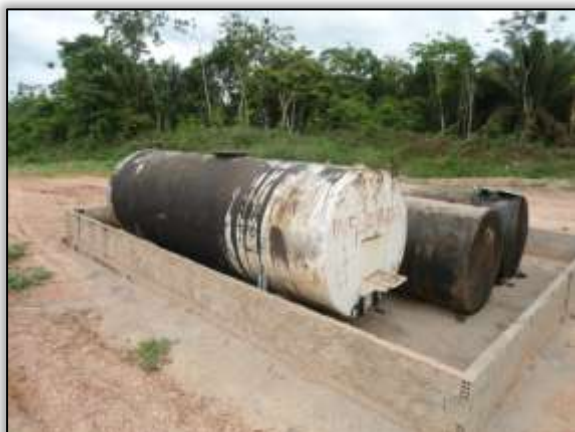
Além disso, foi identificado vazamento de material betuminoso armazenado na faixa de domínio da rodovia, esse material escoou da caixa de contenção atingindo diretamente o solo. Para essa não conformidade ambiental foi feito um registro de ocorrência ambiental- ROA e posteriormente foi gerada uma notificação ambiental- NA (NA 011/2013).

Foto 682– Armazenamento de material betuminoso.  
Estaca 3478. Lado Direito.  
S 03.11609° W 051.61851° 05/01/2014

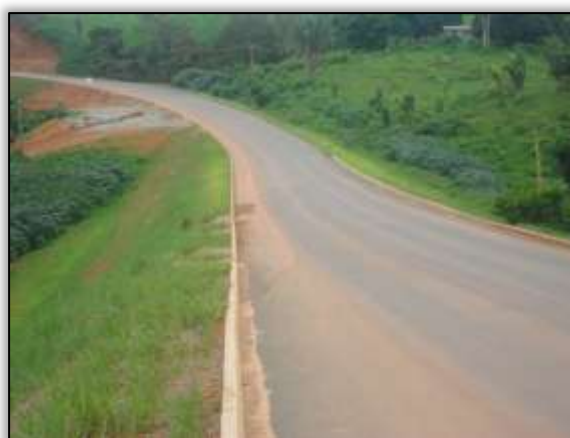
Foto 1077 – Revestimento Vegetal em saia de aterro. Lado esquerdo. S 03.93097º W 050.32787º 29/08/2013

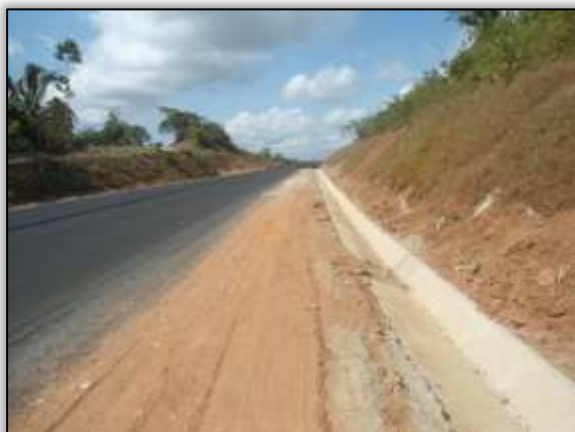
Foto 1164 – Construção de valeta.  
Lado direito. Estaca 1583.  
S 03.29863° W 052.49510° 17/12/2013.
