BR-230/422/PA

8º Relatório de Acompanhamento dos Programas Ambientais (RA – 8)

OITAVO RELATÓRIO DE ACOMPANHAMENTO DA EXECUÇÃO DOS PROGRAMAS AMBIENTAIS

3.12. PROGRAMA DE REGULAMENTAÇÃO E CONTROLE DA FAIXA DE DOMÍNIO - PROFAIXA

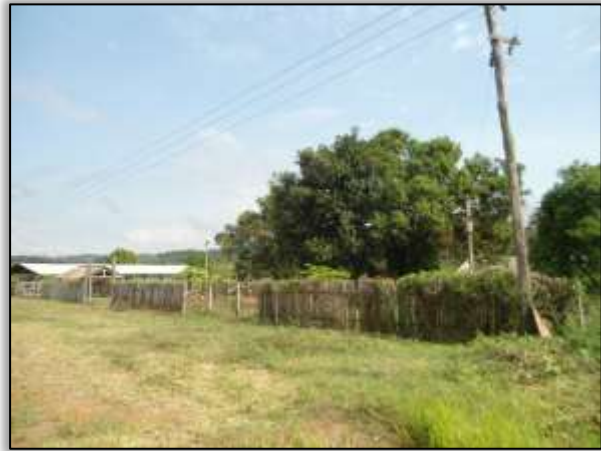
Nome	Lado	Localização (Coordenadas em graus decimais e Km)	Descrição	Fotos
Propriedade (Sr. Moisés da Silva Serra)	D	S 03.91417º W 050.34863º Km 389,08 Estaca 024.	Cerca de madeira, curral, arame farpado e arame liso com aproximadamente 400 m de extensão e 20 m do eixo da Rodovia. Vegetação do tipo pastagem e jujuíra.
