<p>CONSORCIO AMBIENTAL BR-230/422/PA</p>		<p>COMUNICAÇÃO DE NÃO-CONFORMIDADE AMBIENTAL - CNC</p>		<p>N° 02/2012</p>	
<p>Data: 20/12/2011</p>		<p>Localização (Início da NC) Trecho: Novo Repartimento</p>			
<p>Hora: 9:58</p>		<p>Construtora: Sanches Tripoloni</p>			
		<p>Km:</p>		<p>Lote: 2</p>	<p>Zona:</p>
<p>Condições Climáticas Ensolarado</p>		<p>Lado: Direito/Esquerdo Estacas - 4469/4478/4266-4283</p>	<p>Coordenadas: E 0580614 e N 9557822</p>		
<p>Programa: PLANO AMBIENTAL DE CONSTRUÇÃO (PAC)</p>					
<p>Caracterização Rápida do Local</p>					
<p>( x ) APP</p>		<p>( ) Área de Apoio</p>		<p>Obs: Vegetação Abatida</p>	
<p>( ) Terras Indígenas</p>		<p>( ) Área de Depósito (Bota-Fora)</p>			
<p>( X ) Faixa de Domínio</p>		<p>( ) Outros</p>			
<p>( ) Área-Fonte</p>					
<p>Não-Conformidade Identificada</p>					
<p>Erosão em Área de Drenagem</p>					
<p>Durante vistoria realizada no dia 20/12/2011, sentido Novo Repartimento - Pacajá lado direito/esquerdo, verificou-se um de acúmulo da vegetação abatida nas margens das áreas desmatadas, sendo este em Área de Preservação Permanente - APP. Situação que se encontra em desacordo com os programas ambientais e normas do DNIT.</p> <p>Manual Ro

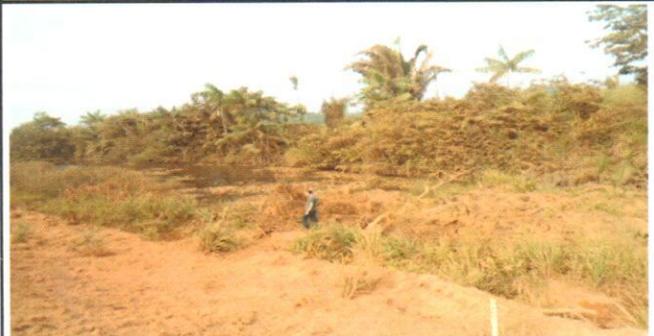
<p>Foto 01 - Material oriundo de supressão vegetal em leito de córrego lado esquerdo.</p>	<p>Foto 02 - Material oriundo de supressão vegetal lado direito.</p>
