<p>SUPERVISÃO AMBIENTAL BR-230/422/PA</p>	NOTIFICAÇÃO AMBIENTAL - (NA)

Nº 25/2013/M

Data: 12/12/2013	Localização Trecho: Novo Repartimento x Pacajá		
Hora: 10:49	Construtora: Sanches Tripoloni		Lote: 2
Condições Climáticas Ensolarado	Lado: Direito/Esquerdo	Coordenadas: S 04.02377° W 050.28563°	
	Estaca: 4345

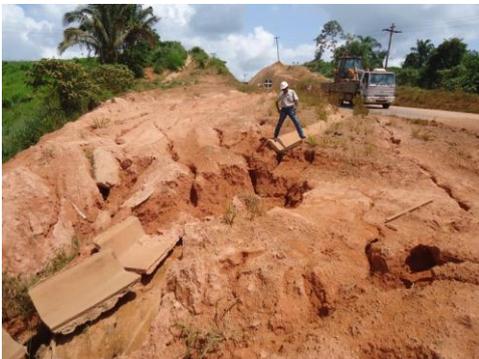
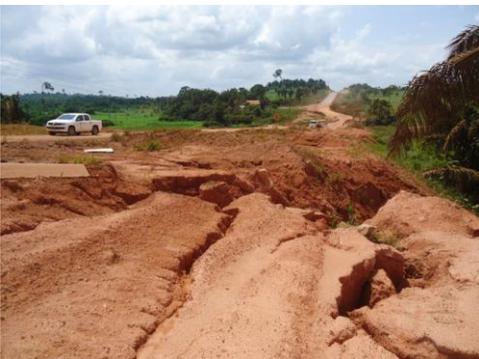
Notificação Ambiental Identificada
<p>Rompimento de dreno/aterro de bota fora solto</p> <p>Em 12/12/2013, foram identificados processos erosivos e rompimento em dispositivo de drenagem do tipo descida d'água e processos erosivos em saída de dissipador de energia. Estas descidas d'água vem rompendo devido a ineficácia do dissipador de energia instalado.</p> <p>Além disso, as bacias de contenções instaladas ao longo do trecho se vem rompendo, havendo necessidade de reconformação e uma proteção ambiental no local. Tais ocorrências caso não haja correção, poderão ocasionar erosões graves e até mesmo comprometer a pista de rolamento.</p> <p>Plano Executivo Ambiental - PEA; Programa Ambiental de Construção - PAC; Norma DNIT - 070/2006 - PRO.</p>

Foto 01 - Processo erosivo em saída de aterro.	Foto 02 - Processo erosivo em saída de aterro.

Sugerimos que a construtora realize a reconformação nos aterros e bota fora soltos, refaça as bacias de contenções e os dissipadores de energia que romperam com o desbarrancamento da saída de aterro. Por fim, que realize o revestimento vegetal no local.
