<p>SUPERVISÃO AMBIENTAL BR-230/422/PA</p>	<b>NOTIFICAÇÃO AMBIENTAL - (NA)</b>

<b>Nº 27/2013/M</b>

<b>Data:</b>	12/12/2013			<b>Localização</b>	Trecho: Novo Repartimento x Pacajá		
<b>Hora:</b>	11:15		<b>Construtora:</b>	Sanches Tripoloni			
<b>Condições Climáticas</b>	Ensolarado		<b>Lado:</b>	Direito/Esquerdo		<b>Lote:</b>	2
			<b>Estaca:</b>	4954		<b>Coordenadas: S 03.94387° W 050.30219°</b>

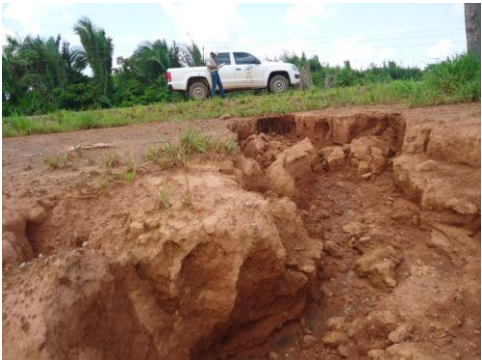
Notificação Ambiental Identificada
<p><b>Rompimento de dreno/aterro de bota fora solto</b></p> <p>Em 12/12/2013, foram identificados processos erosivos em aterro e bota fora. Devido á ausência de revestimento vegetal no local. Tais ocorrências caso não haja correção, poderão ocasionar erosões graves e até mesmo comprometer a pista de rolamento.</p> <p>Plano Executivo Ambiental - PEA;                  Programa Ambiental de Construção - PAC;                  Norma DNIT - 070/2006 - PRO.</p>

Foto 11 - Processo erosivo em aterro. Estaca 4345.	Foto 12 - Processo erosivo em saia de aterro. 4954

SUGESTÃO PARA AÇÃO CORRETIVA
<p>Sugerimos que a construtora realize a reconformação nos aterros e bota fora soltos, instale bacias de contenções e dissipadores de energia, no intuito de mitigar o desbarrancamento do aterro. Por fim, realizar o revestimento vegetal no local.</p>
