ATESTADO DE CONFORMIDADE AMBIENTAL Nº 019/2012/A

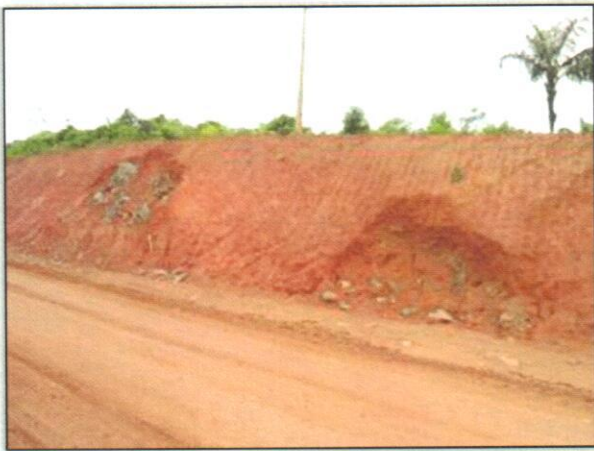
Foto 01 – Processo erosivo. Lado Direito. S 03.13098° W 051.72387°. 09/02/2012.

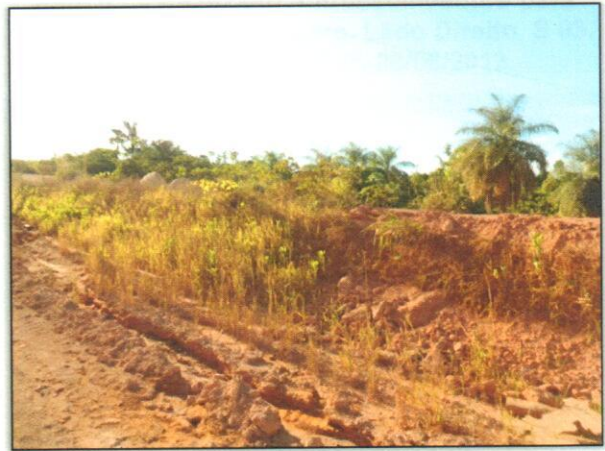
Foto 01 – Foi realizado hidrossemeadura para conter o processo erosivo e torná-lo mais estável. Lado Direito. S 03.13098° W 051.72387°. 28/06/2012.

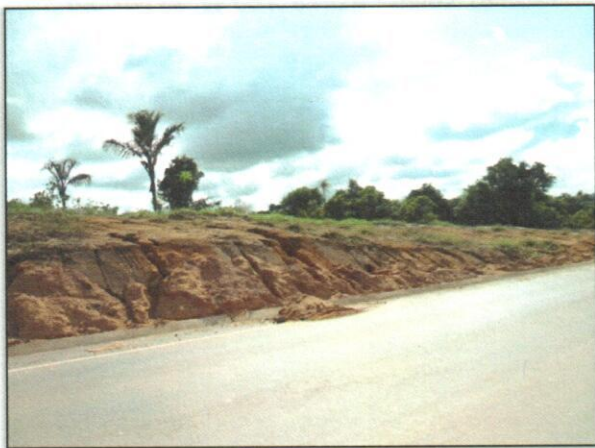
Foto 02 – Processos erosivos. Estaca 4840. Lado Esquerdo. S 03. 10572° W 051. 84259°. 09/02/2012.

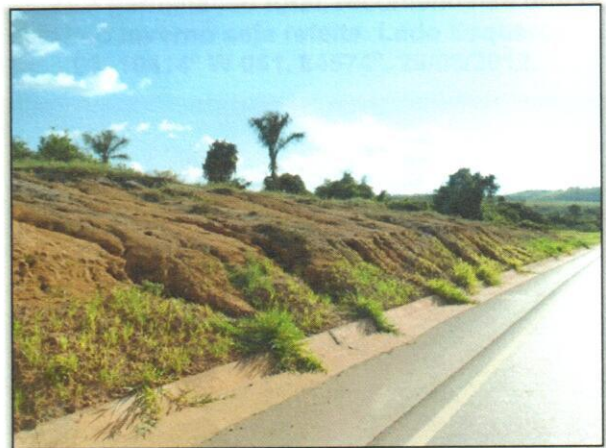
Foto 02 – Realizado hidrossemeadura para conter o processo erosivo. Estaca 4840. Lado Esquerdo. S 03. 10572° W 051. 84259°. 28/06/2012.

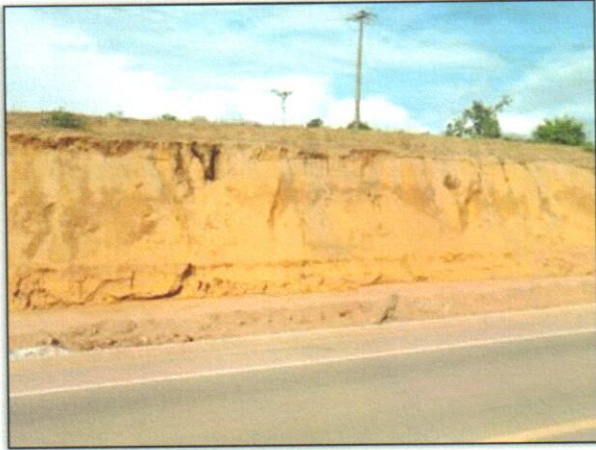
Foto 03 – Processos erosivos. Lado Direito. S 03.
10414° W 051. 84574°. 09/02/2012.

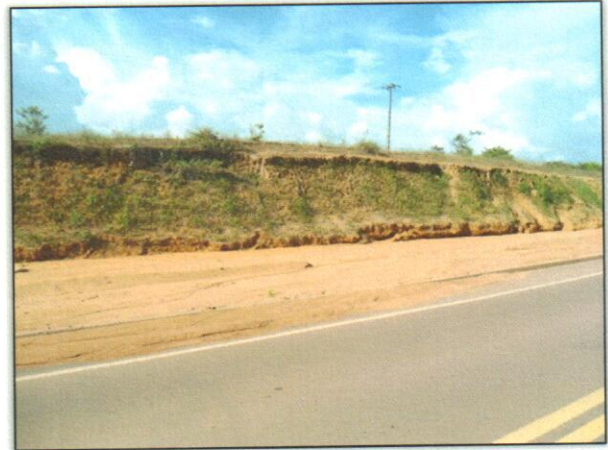
Foto 03 – Realizado hidrossemeadura para
conter o processo erosivo. Lado Direito. S 03.
10414° W 051. 84574°. 28/06/2012.

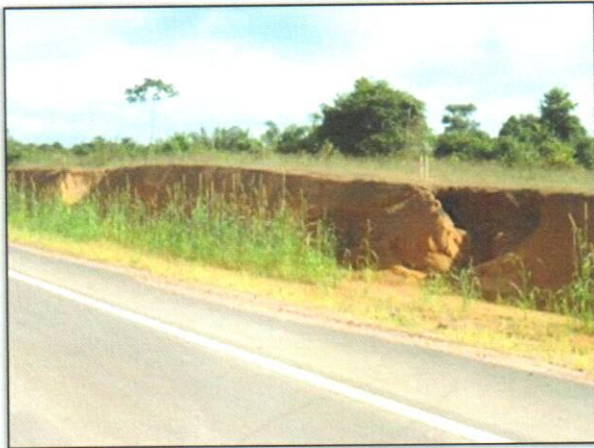
Foto 04 – Processos erosivos. Lado Esquerdo. S
03. 10414° W 051. 84574°. 09/02/2012.

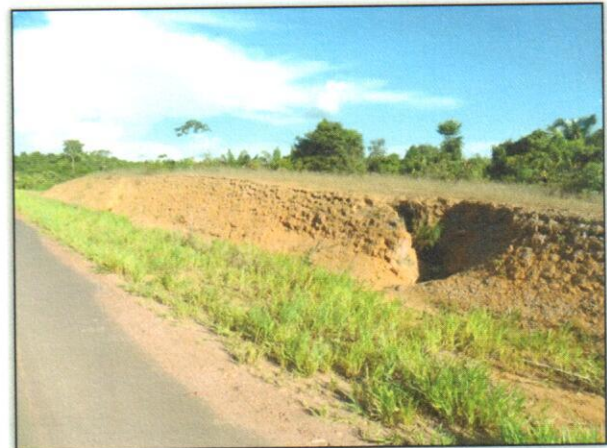
Foto 04 – Realizado hidrossemeadura, mas não
houve a germinação total, recomenda-se que no
próximo inverno seja refeita. Lado Esquerdo. S
03. 10414° W 051. 84574°. 28/06/2012.

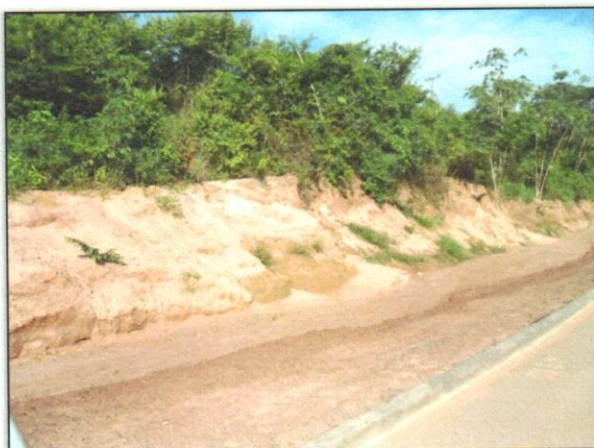
Foto 05 – Processos erosivos. Estaca 4910. Lado
Direito. S 03. 10206° W 051. 84932°. 10/02/2012.

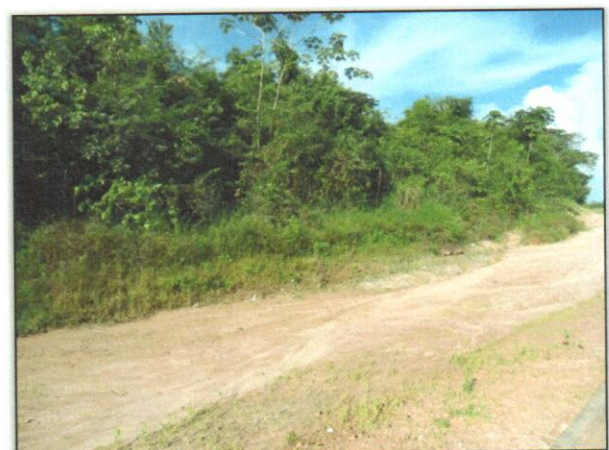
Foto 05 – Regeneração natural. Estaca 4910.
Lado Direito. S 03. 10206° W 051. 84932°. 28/06/2012.

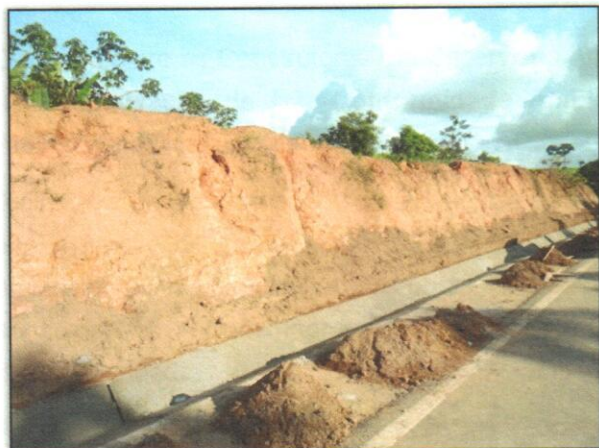
Foto 06 – Processos erosivos. Estaca 5122. Lado Direito. S 03. 09428 ° W 051. 87760 °. 10/02/2012.

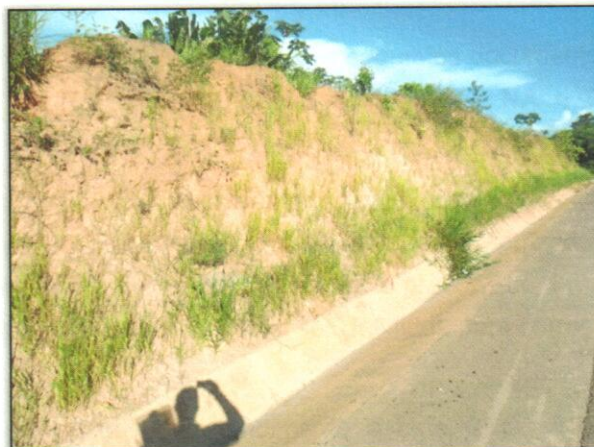
Foto 06 – Realizado hidrossemeadura para conter o processo erosivo. Estaca 5122. Lado Direito. S 03. 09428 ° W 051. 87760 °. 28/06/2012.
