<p>CONSORCIO AMBIENTAL BR-230/422/PA</p>		<p>COMUNICAÇÃO DE NÃO-CONFORMIDADE AMBIENTAL - CNC</p>		<p>Nº 004</p>	
<p>Data: 07/12/2011</p>		<p>Localização (Início da NC) Trecho: Anapú - Altamira</p>			
<p>Hora: 15:20</p>		<p>Construtora: TORC</p>			
		<p>Km:</p>		<p>Lote: Único</p>	<p>Zona: 22</p>
<p>Condições Climáticas Ensolarado</p>		<p>Lado: Direito</p>	<p>Coordenadas UTM: 0385794/9649588</p>		
		<p>Estaca: 6158</p>			
<p>Programa: PLANO AMBIENTAL DE CONSTRUÇÃO (PAC)</p>					
<p>Caracterização Rápida do Local</p>					
<p>() APP</p>		<p>() Área de Apoio</p>		<p>Obs.: Material excedente de escavação</p>	
<p>() Terras Indígenas</p>		<p>() Área de Depósito (Bota-Fora)</p>			
<p>() Faixa de Domínio</p>		<p>(X) Outros</p>			
<p>() Área-Fonte</p>					
<p>Não-Conformidade Identificada</p>					
<p>Durante vistoria realizada no dia 07/12/2011, sentido Anapú - Altamira lado direito, verificou-se material excedente de escavação próximo do dispositivos de drenagem, situação que se encontra em desacordo com as normas ambientais e do DNIT. Norma DNIT - Programa</p> <p>070/2006 - PRO (pág. 17, 5.6.2). Ambiental de Construção - PAC. Plano Básico Ambiental - PBA</p>

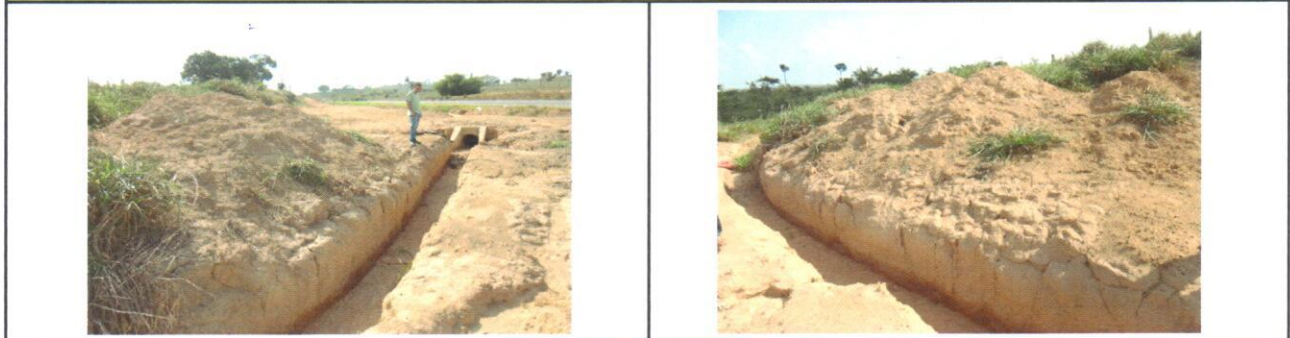
Foto 01 - Vista do bueiro com o material excedente de escavação (lado esquerdo).

Foto 02 - Material excedente de escavação.

O material deverá ser removido das proximidades para não causar seu entupimento, cuidando-se ainda que esse material não seja conduzido para os cursos d'água, de modo a não causar assoreamento.

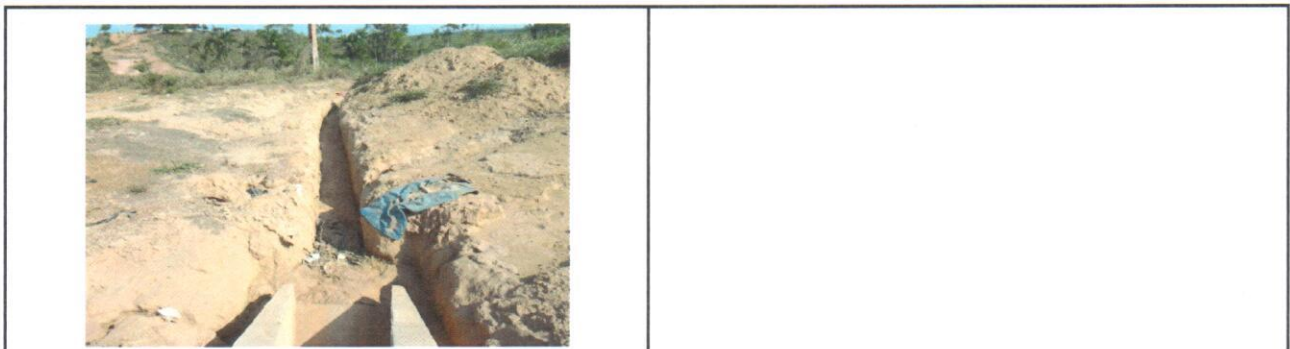
Foto 03 - Vista frontal do material excedente de escavação.
