<p>CONSÓRCIO AMBIENTAL BR-230/422/PA</p>		<p>COMUNICAÇÃO DE NÃO-CONFORMIDADE AMBIENTAL - CNC</p>		<p>N° 008</p>	
<p>Data: 07/12/2011</p>		<p>Localização (Início da NC) Trecho: Anapú - Altamira</p>			
<p>Hora: 15:47</p>		<p>Construtora: TORC</p>			
<p>Condições Climáticas Ensolarado</p>		<p>Lado: Esquerdo</p>	<p>Km:</p>	<p>Lote: Único</p>	<p>Zona: 22</p>
		<p>Estaca: 6040</p>	<p>Coordenadas UTM: 0388046/9649956</p>		
<p>Programa: PLANO AMBIENTAL DE CONSTRUÇÃO (PAC)</p>					
<p>Caracterização Rápida do Local</p>					
<p>() APP</p>		<p>() Área de Apoio</p>		<p>Obs.: Erosão no Talude e Material Excedente</p>	
<p>() Terras Indígenas</p>		<p>() Área de Depósito (Bota-Fora)</p>			
<p>(X) Faixa de Domínio</p>		<p>() Outros</p>			
<p>() Área-Fonte</p>					
<p>Não-Conformidade Identificada</p>					
<p>Durante vistoria realizada no dia 07/12/2011, sentido Anapú - Altamira lado esquerdo, verificou-se erosões no talude de aterro e material excedente, situação que se encontra em desacordo com as normas ambientais e do DNIT. Norma DNIT - 070/2006 - PRO (pág. 17, 5.6.2). Programa Ambiental de Construção - PAC. Plano Básico Ambiental - PBA</p>

<p>Gravidade da Não Conformidade - () Grave () Média (

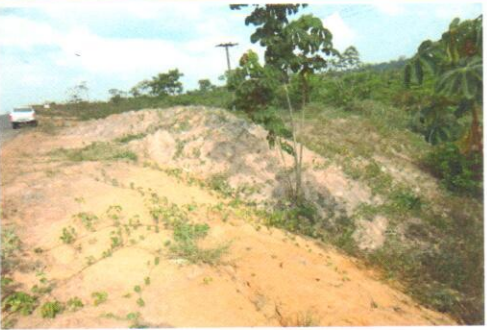
Foto 01 - Erosão no Talude de Aterro.	Foto 02 - Vista de cima da Erosão no Talude de Aterro.

O material deverá ser removido das proximidades, cuidando-se ainda que esse material não seja conduzido para os cursos d'água, de modo a não causar assoreamento e as erosões deverão ser reconformadas juntamente com a aplicação de hidrossemeadura.
