<p>CONSORCIO AMBIENTAL BR-230/422/PA</p>		<p><b>COMUNICAÇÃO DE NÃO-CONFORMIDADE AMBIENTAL - CNC</b></p>		<p><b>Nº 012</b></p>	
<p>Data: 07/12/2011</p>		<p>Localização (Início da NC) Trecho: Anapú - Altamira</p>			
<p>Hora: 16:20</p>		<p>Construtora: TORC</p>			
<p>Condições Climáticas Ensolarado</p>		<p>Lado: Direito/Esquerdo Estaca: 5980</p>		<p>Lote: Único      Zona: 22</p>	
<p>Coordenadas UTM: 0389025/9650624</p>					
<p>Programa: PLANO AMBIENTAL DE CONSTRUÇÃO (PAC)</p>					
<p><b>Caracterização Rápida do Local</b></p>					
<p>( X ) APP</p>		<p>( ) Área de Apoio</p>		<p>Obs.:</p>	
<p>( ) Terras Indígenas</p>		<p>( ) Área de Depósito (Bota-Fora)</p>			
<p>( X ) Faixa de Domínio</p>		<p>( ) Outros</p>			
<p>( ) Área-Fonte</p>					
<p><b>Não-Conformidade Identificada</b></p>					
<p>Durante vistoria realizada no dia 07/12/2011, sentido Anapú - Altamira lado direito, verificou-se um bueiro armco no leito do corpo hídrico, material excedente as margens da rodovia, situação que se encontra em desacordo com os programas e legislação ambiental. Lei 4.771/65 (Código Florestal Brasileiro, artigo 2º).</p> <p>Manual para Atividades Ambientais Rodoviárias (IPR730). Pgs. 169 e 300. Plano Bási

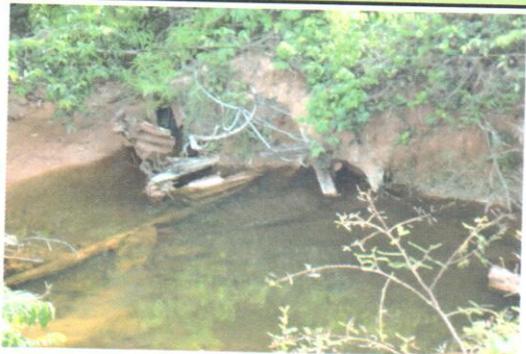
Foto 01 - Material de bueiro armco no leito do córrego. (Lado Esquerdo).

Recomenda-se que seja retirado o material que está depositado no leito e ao longo das margens do córrego. Hidrossemeadura no talude de aterro.

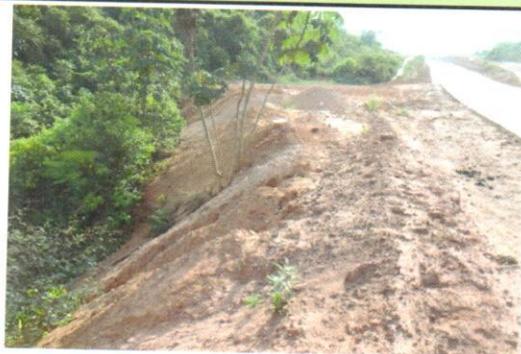
Foto 02 - Erosão no talude de aterro. (Lado Esquerdo).

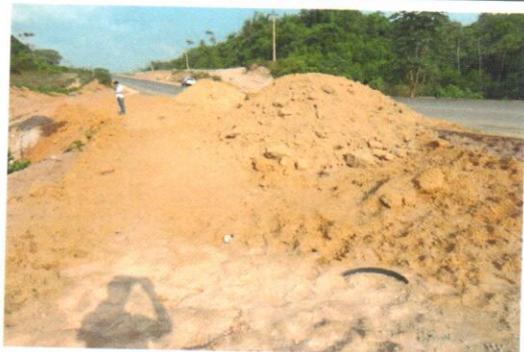
Foto 03 - Material excessivo de construção na faixa de domínio (Direito).

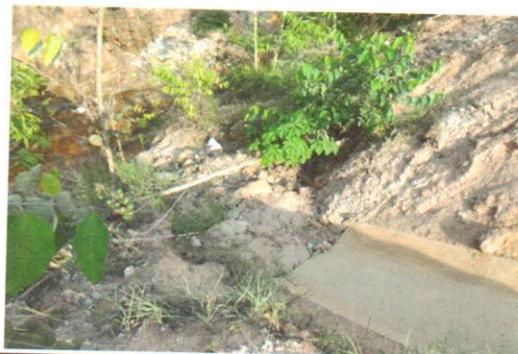
Foto 04 - Valeta de proteção (Lado Direito).
