<p>COMUNICAÇÃO DE NÃO-CONFORMIDADE AMBIENTAL - CNC</p>		<p>Nº 045/2012 A</p>
<p>Localização</p>		
<p>Trecho: Anapu-Altamira</p>		
<p>Construtora: TORC</p>		
<p>Km: 544,44</p>		Lote: 04
<p>Lado: Esquerdo</p>		<p>Coordenadas: S 03.23188 ° W 051.49794 °</p>
<p>Estaca: 2542</p>		
<p>Programa: Plano Ambiental de Construção (PAC) - Programa de Gestão Ambiental - Instrução de Serviços Nº 003 de 4 de fevereiro de 2011 - DNIT</p>		
<p>Caracterização Rápida do Local</p>		
<p><input type="checkbox"/> APP</p>	<p><input type="checkbox"/> Área de Apoio</p>	<p>Obs.: Deposição de restos de bueiro do tipo ARMCO na faixa de domínio</p>
<p><input type="checkbox"/> Terras Indígenas</p>	<p><input type="checkbox"/> Área de Depósito (Bota-Fora)</p>	
<p><input checked="" type="checkbox"/> Faixa de Domínio</p>	<p><input type="checkbox"/> Outros</p>	
<p><input type="checkbox"/> Área-Fonte</p>		
<p>Não-Conformidade Identificada</p>

Relatório Fotográfico

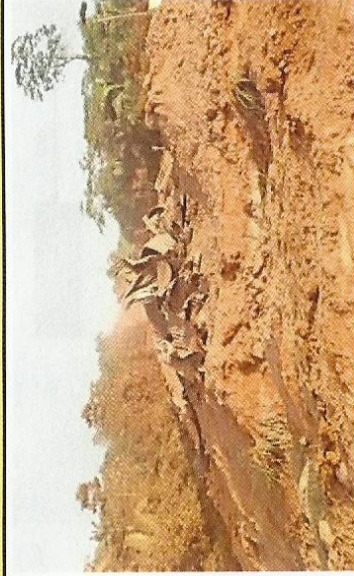
<p>Bueiro armco depositado em local inadequado.</p> <p>Em vistoria no dia 01/08/2012, no trecho da construtora TORC, lote 04, verificou-se que ao substituir o bueiro armco metálico por bueiro duplo celular de concreto os restos do bueiro armco foram depositados em local inadequado, na faixa de domínio. Esta situação se encontra em desacordo com os programas ambientais, normas do Norma DNIT - 070/2006 - PRO.</p> <p>Programa Ambiental de Construção - PAC.</p> <p>Plano Executivo Ambiental - PEA.</p> <p>Art 4º, parágrafo II da Instrução de Serviço Nº 003 de 4 de fevereiro de 2011 - DNIT.</p> <p>Manual Rodoviário de Conservação, Monitoramento e Controle Ambientais (IPR 711).</p>

Classificação da Não Conformidade - () Grave (X) Média () Leve

Foto 01 - Restos de Bueiro Metálico depositados em local inadequado.

Sugerimos que seja feita a retirada do material que se encontra em área imprópria

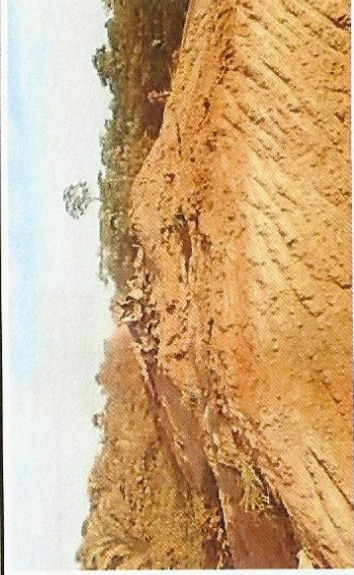
Foto 02 - Restos de Bueiro Metálico na faixa de domínio.
