# 1 RELATÓRIO FOTOGRÁFICO

## 1. Trecho Itupiranga – Novo Repartimento (Lote 1: do km 178,6 ao 283,6)

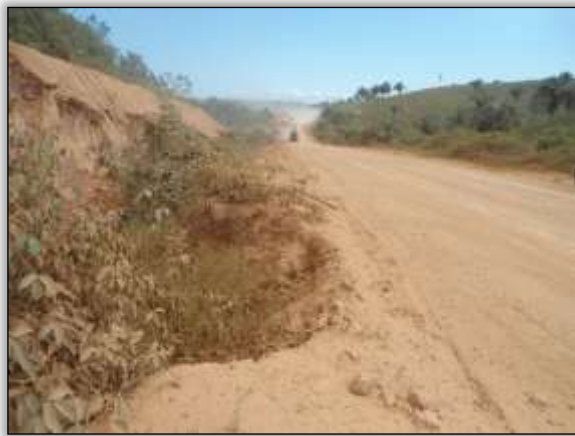
Foto 1 – Processo erosivo no bordo da rodovia. Lado esquerdo.  
05.12553° W 049.39887° 23/08/2013

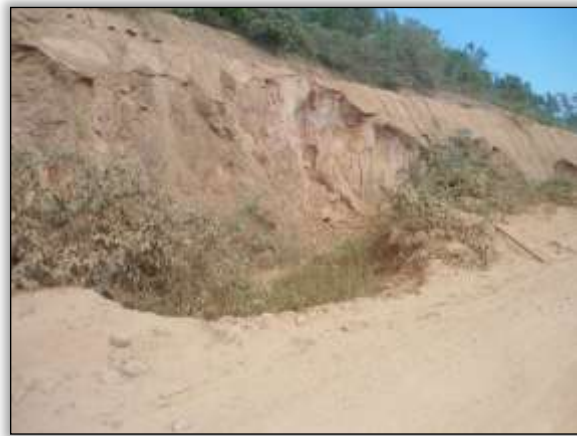
Foto 2– Desbarrancamento de Talude. Lado esquerdo.  
05.12552° W 049.39879° 23/08/2013

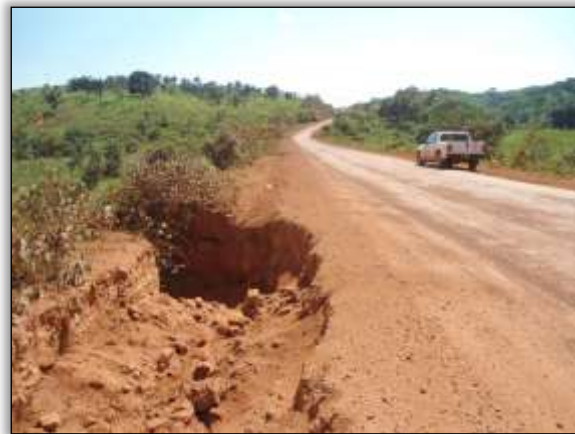
Foto 3– Processo erosivo no bordo da pista. 05.01112° W 049.45319°  
23/08/2013

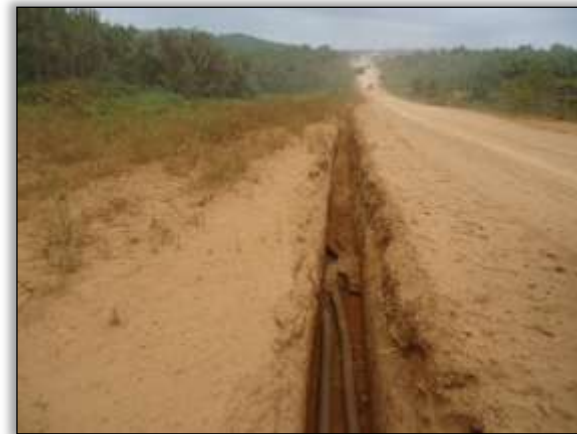
Foto 4 – Processo erosivo por rompimento de sistemas de drenagem subterrâneos. Lado esquerdo.  
S 05.14276° W 049. 39044° . 17/09/2013

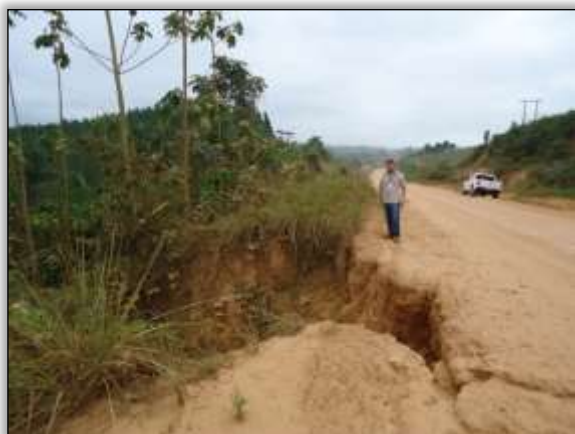
Foto 5 – Processo erosivo avançando para pista de rolamento. Lado direito.  
S 05.13100° W 049.39625° 17/09/2013

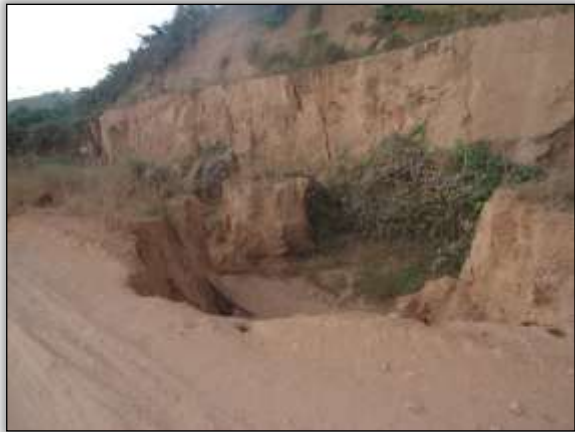
Foto 7 – Processo erosivo por rompimento de sistemas de drenagem subterrâneos avançando para pista de rolamento. Lado direito.  
S 05.25879° W 049.39858° 16/10/2013

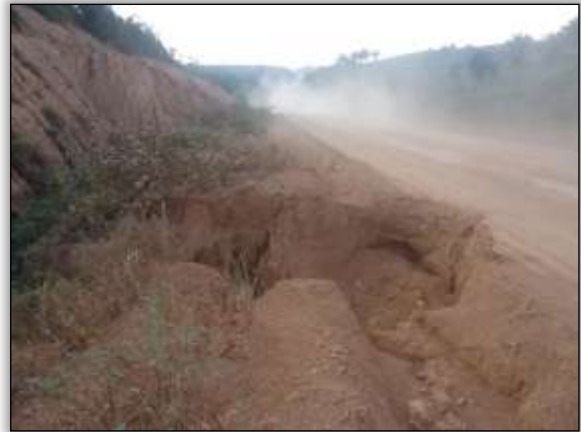
Foto 8 – Processo erosivo avançando para pista de rolamento. Lado esquerdo.  
S 05.25878° W 049.39857° 16/10/2013

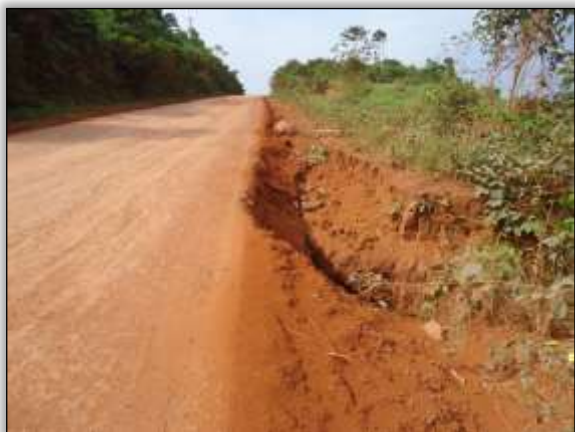
Foto 11 – Processo erosivo. Lado direito  
05.12553° W 049.39997° 13/11/2013

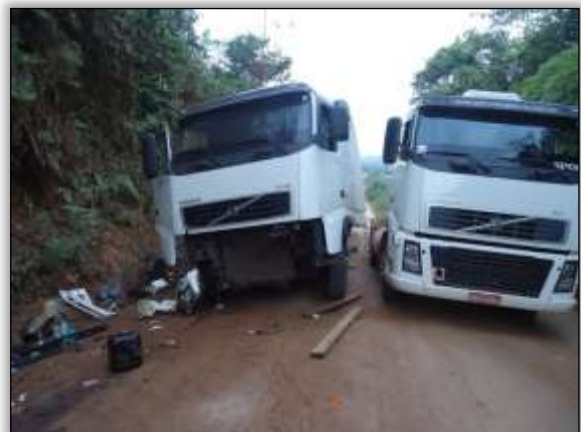
Foto 12 – Caminhão danificado. Lado esquerdo.  
05.12453° W 049.39811° 27/11/2013

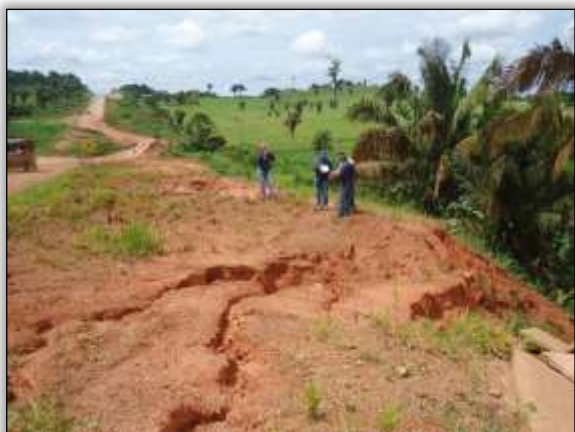
Foto 19 – Rompimento de dreno. Lado esquerdo.  
S 04.02377° W 049.28563° 29/01/2014
