1 RELATÓRIO FOTOGRÁFICO

1. Trecho Novo Repartimento – Pacajá (Lote 2: do km 283,6 ao 388,6)

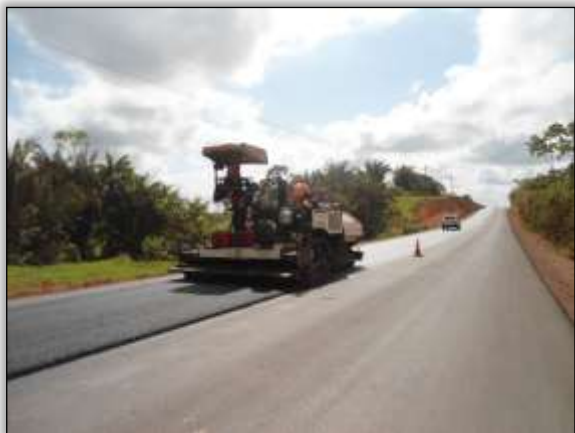
Foto 1 – Pavimentação da rodovia. Lado direito.
S 04.15949° W 050.12640° 21/08/2013

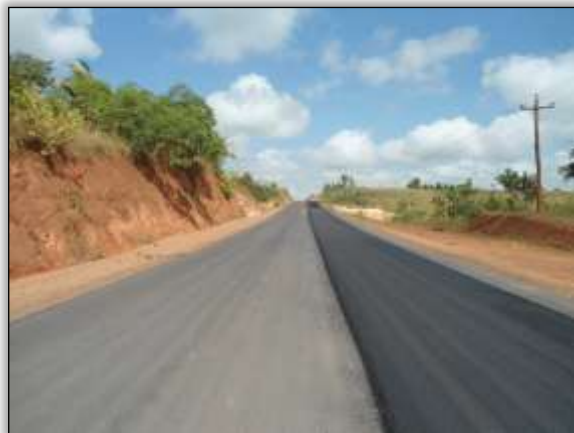
Foto 2 – Primeira camada asfáltica. Lado direito.
S 04.15865° W 050.14987° 21/08/2013

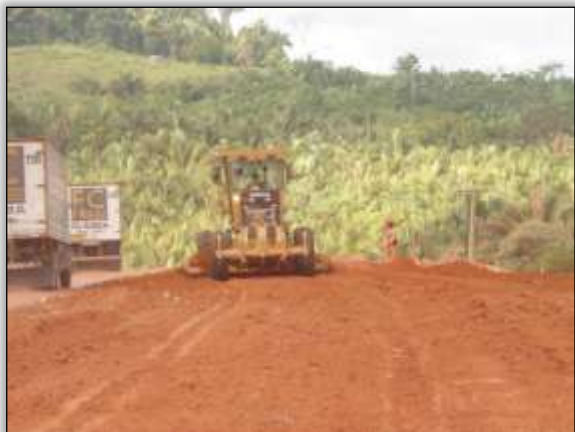
Foto 3 – Atividade de terraplenagem. Lado esquerdo, outra perspectiva. S 04.75595° W 049.62889° 20/08/2013

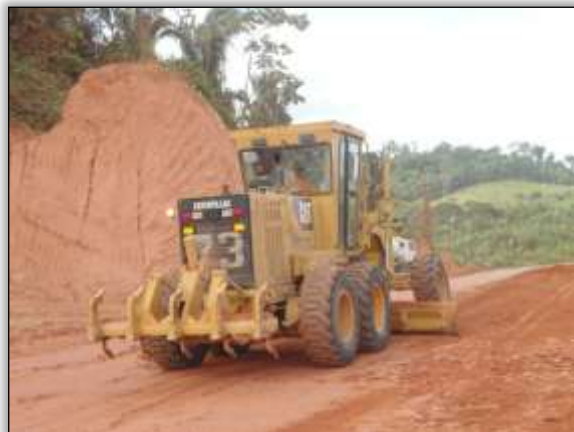
Foto 4 – Atividade de terraplenagem. Lado esquerdo.
S 05.130808° W 049.62889° 20/08/2013

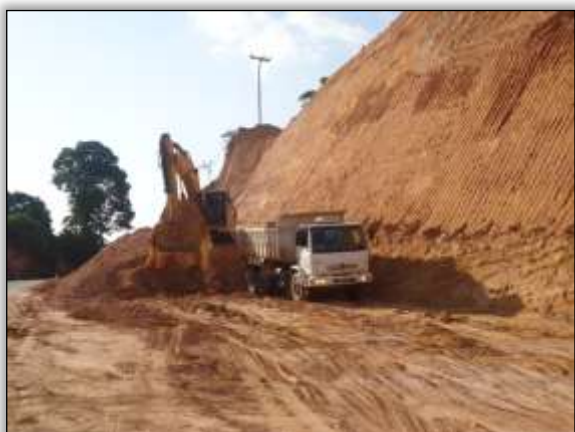
Foto 5 – Atividades de corte na rodovia. Lado direito.
S 05.23541° W 049.96256° 26/09/2013

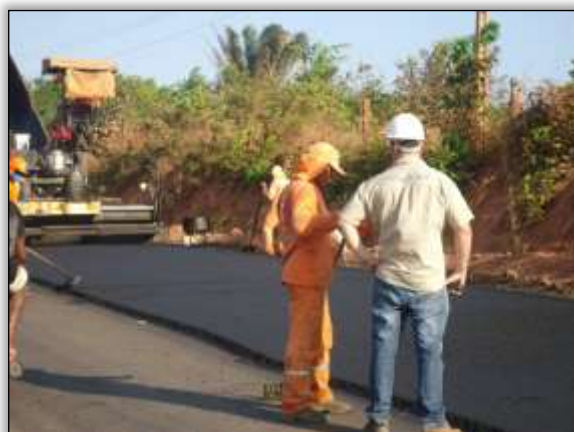
Foto 6 – Segunda camada asfáltica. Lado esquerdo, outra perspectiva.
S 04.13452° W 049.58199° 01/10/2013

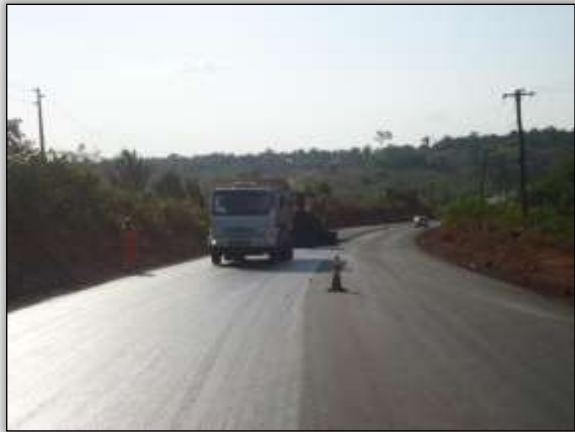
Foto 7 – Aplicação da segunda camada asfáltica. Lado esquerdo. S 04.13452° W 049.58199° 01/10/2013

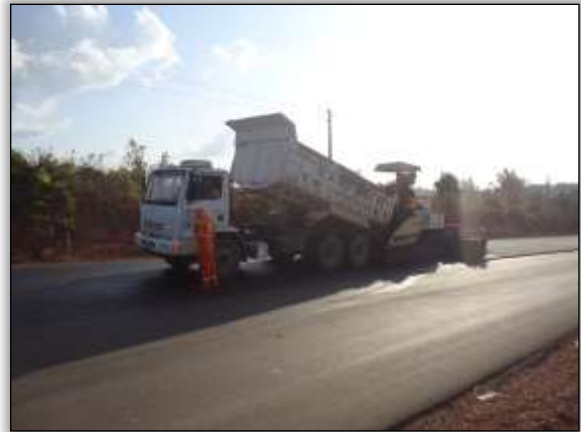
Foto 8 – Pavimentação asfáltica. Lado esquerdo. S 04.13452° W 049.58199° 01/10/2013

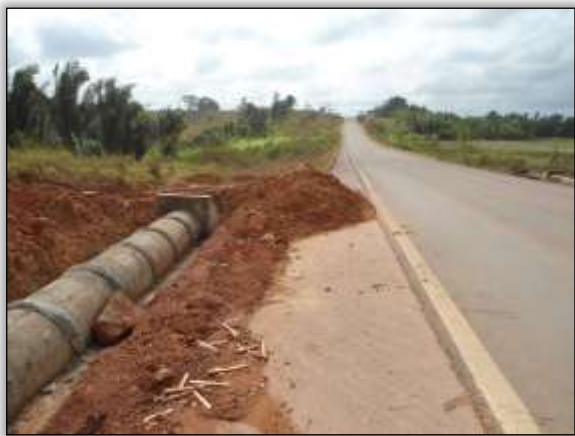
Foto 9 – Instalação de dreno. Lado esquerdo. S 04.14220° W 050.22594° 01/10/2013

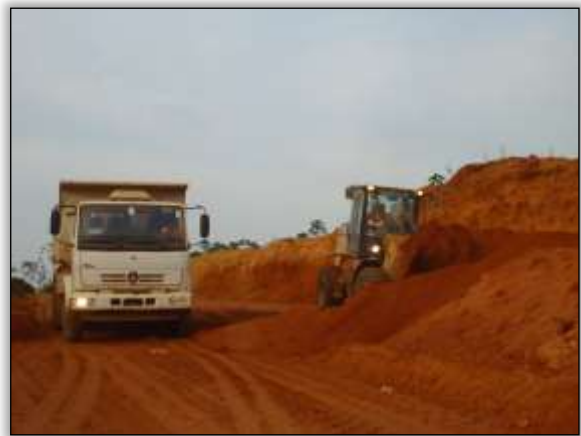
Foto 10 – Corte de talude. Lado esquerdo. S 04.26062° W 049.94761° 28/10/2013

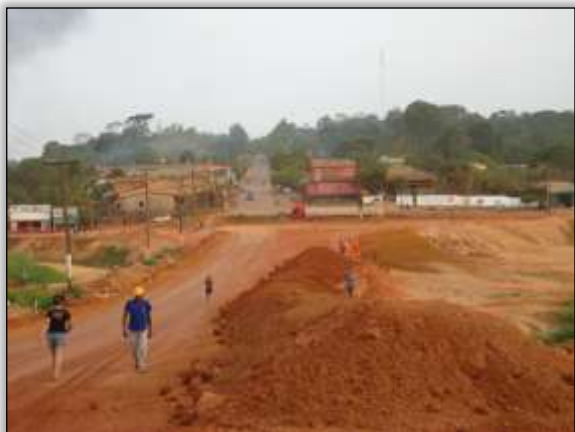
Foto 11 – Material para aterro. Lado esquerdo. S 04.25050° W 049.04603° 24/10/2013

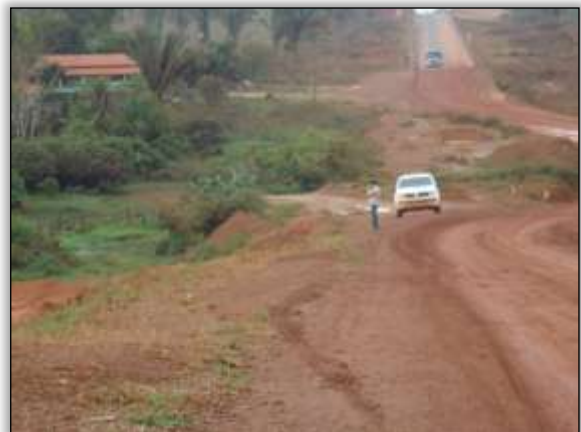
Foto 12 - Processo erosivo recuperado. Lado direito. S 04.02480° W 049.28643° 25/10/2013

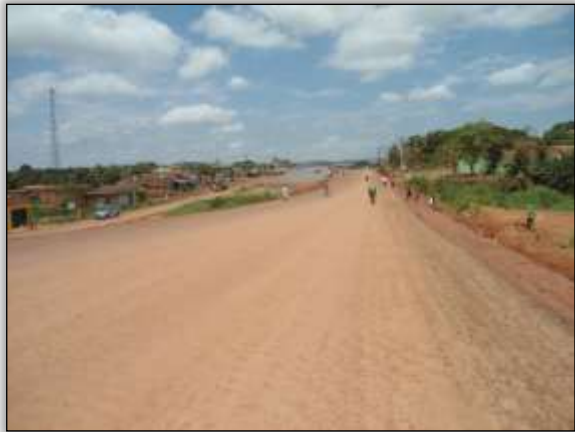
Foto 13 – Rodovia com aplicação da primeira camada asfáltica. Eixo da rodovia.
S 04.25213° W 049.94488° 20/11/2013

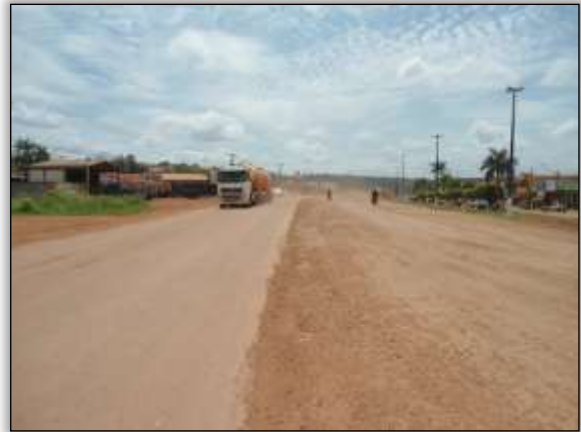
Foto 14 – Rodovia com aplicação da primeira camada asfáltica. Eixo da rodovia.
S 04.25213° W 049.94488° 20/11/2013

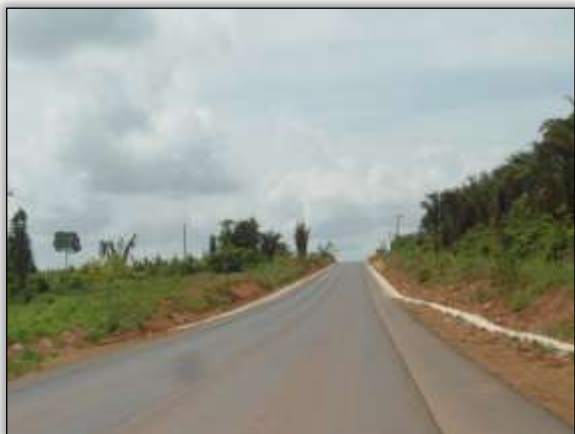
Foto 15 – Sistema de drenagem. Ambos os lados.
S 04.17764° W 050.04556° 20/11/2013

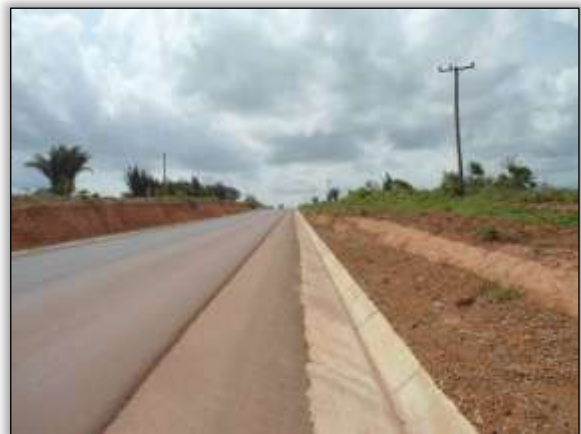
Foto 16 – Sistema de drenagem. Lado direito.
S 04.15973° W 049.10956° 20/11/2013

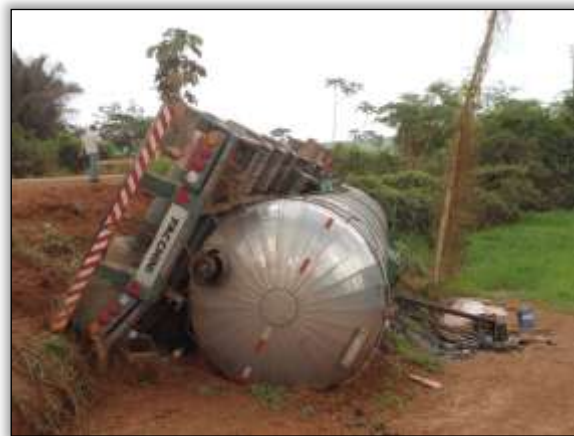
Foto 17 – Caminhão tombado. Lado direito.
S 04.16823° W 049.10426° 20/11/2013

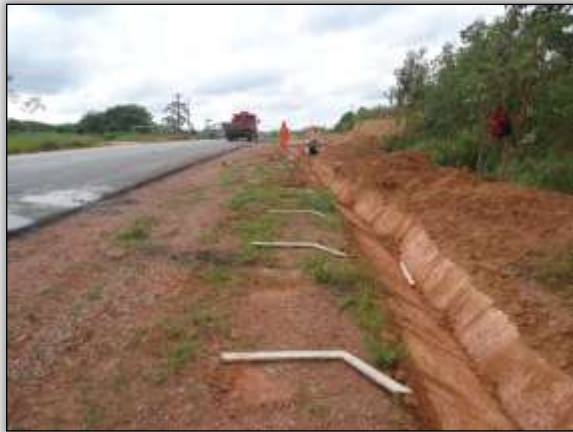
Foto 18 – Instalação de descidas d'água. Lado direito.
S 04.16201° W 050.17475° 20/11/2013

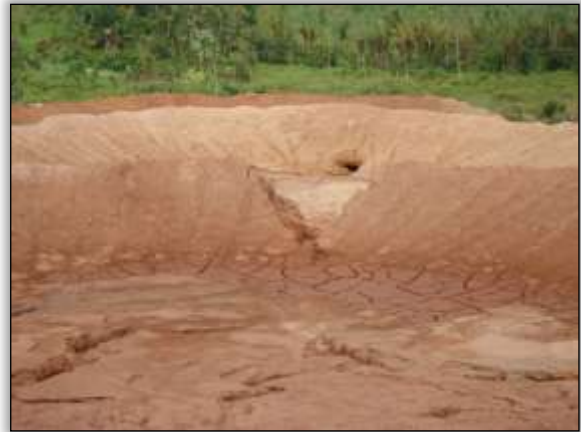
Foto 19 – Rompimento de bacia de contenção.
Lado direito. S 04.18025° W 050.03599° 12/12/2013

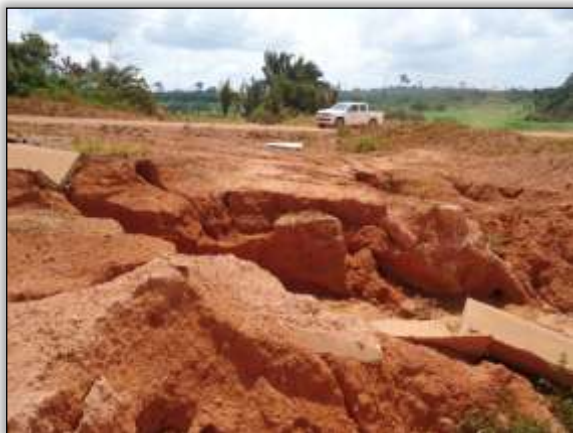
Foto 20 – Rompimento de dreno. Lado esquerdo.
S 04.02377° W 049.28563° 12/12/2013

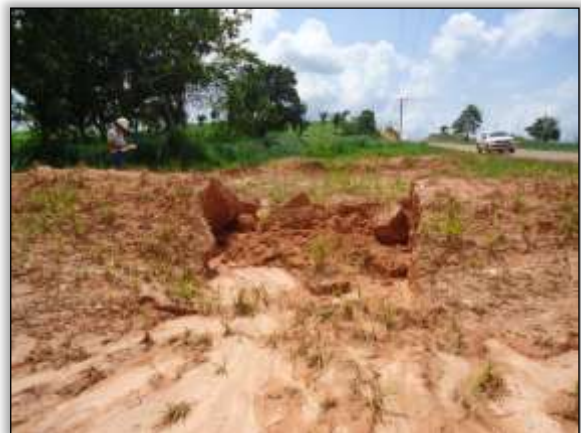
Foto 21 – Rompimento de bacia de contenção.
Lado direito. S 04.02002° W 050.28389° 12/12/2013

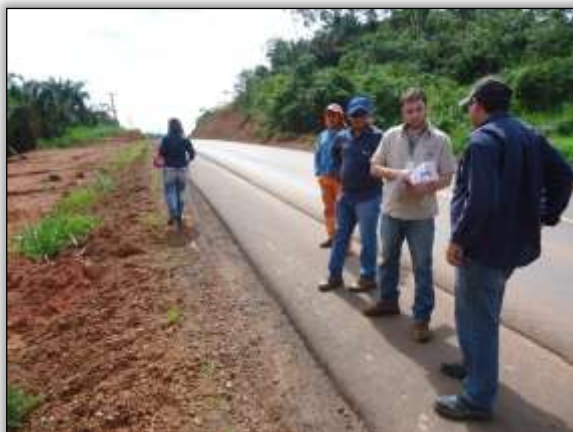
Foto 22 – Vistoria técnica entre Gestão Ambiental e Sanches
Tripoloni. Lado direito.
S 04.19449° W 050.01511° 29/01/2014

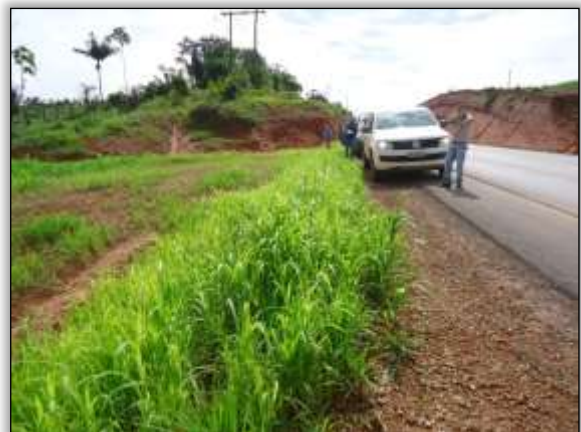
Foto 23 – Revestimento vegetal no bordo da rodovia.
Lado direito. S 04.18025° W 050.03599° 29/01/2014

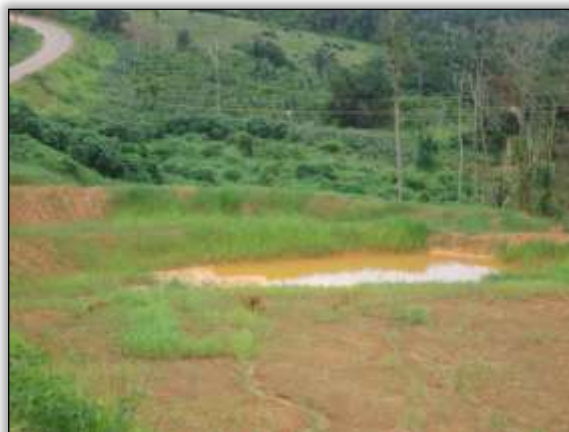
Foto 25 – Revestimento vegetal em aterro e bacia de contenção.
Lado esquerdo.
S 03.93082° W 050.33002° 29/01/2014
