# 1 RELATÓRIO FOTOGRÁFICO

## 1. Trecho Pacajá-Anapu (Lote 3: do km 388,6 até o 493,6)

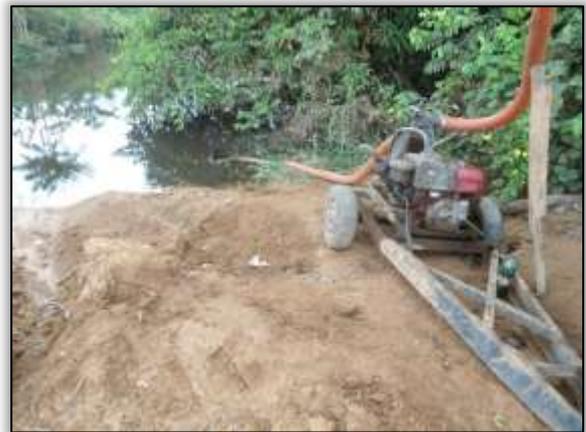
Foto 74 – Bomba para captação de água sem proteção (Antes). Lado  
esquerdo. Estaca 4960.  
S 03.5534° e W 051.10952° 09/10/2013

Foto 75 – Bomba para captação de água sem proteção (Depois). Lado  
esquerdo. Estaca 4960.  
S 03.5534° e W 051.10952° 20/11/2013

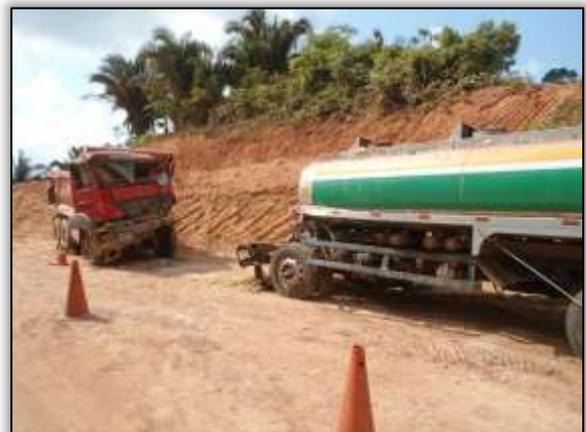
Foto 106 – Caminhões atolados. Estaca 2521.  
S 03.79727° W 050.76180° 19/12/2013
