1 RELATÓRIO FOTOGRÁFICO

1. Trecho Anapu-Altamira (Lote 4: do km 493,6 até o 643,6)

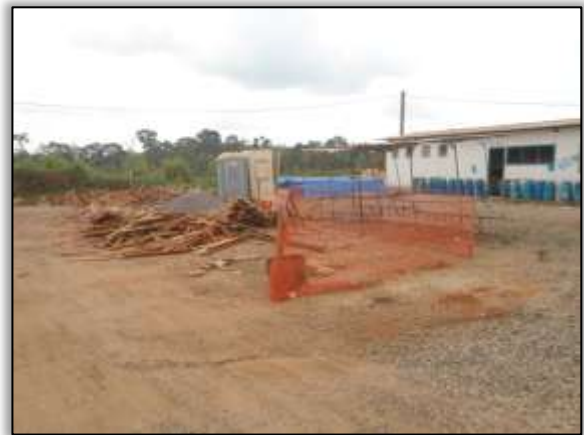
Foto 52 – Material armazenado inadequadamente no canteiro. Lado esquerdo.
S 03.45018° W 051.21936° 26/11/2013

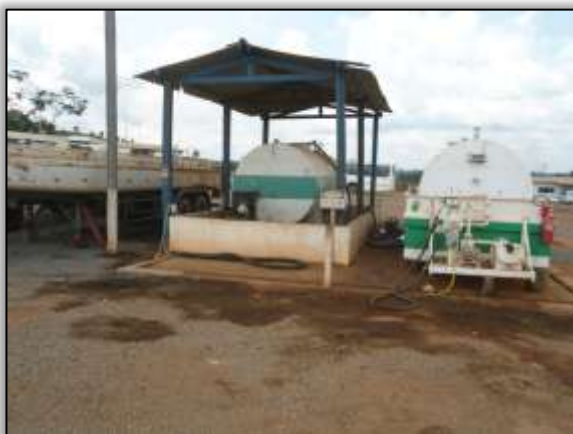
Foto 53 – Vestígio de vazamento de produto combustível.
Lado esquerdo. S 03.45018° W 051.21936° 26/11/2013

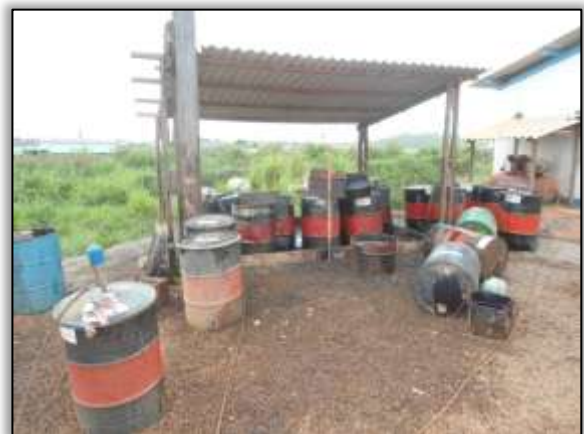
Foto 54 – Material betuminoso armazenado inadequadamente. Lado esquerdo.
S 03.45018° W 051.21936° 26/11/2013

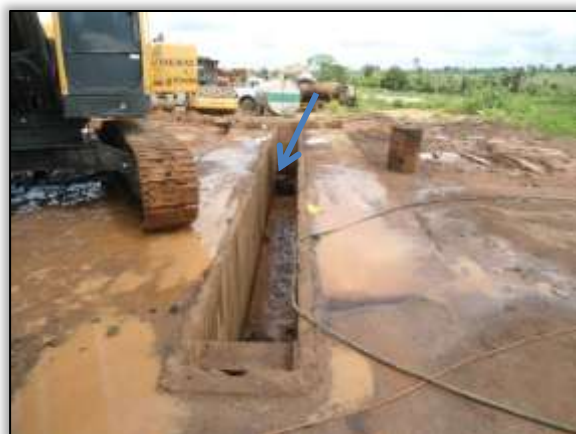
Foto 67– Resíduos no lava a jato. Estaca 561.
Lado Esquerdo. S 03.45172° W 051.21874°. 13/12/2013.

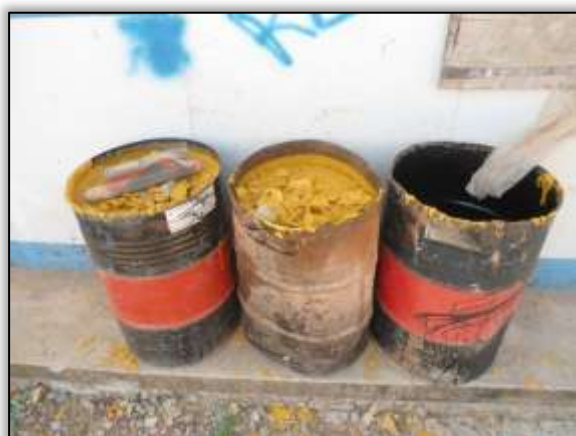
Foto 68– Óleo lubrificante exposto no lava a jato.
Estaca 561. Lado Esquerdo.
S 03.45172° W 051.21874°. 13/12/2013.

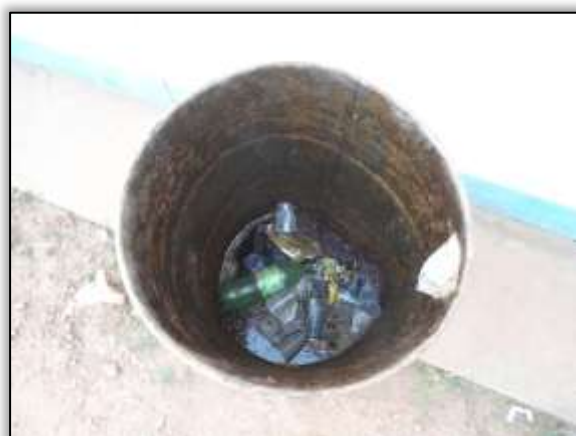
Foto 69– Refugo de tinta armazenado de forma
inadequada. Estaca 561.
Lado Esquerdo. S 03.45124° W 051.21974°. 13/12/2013.

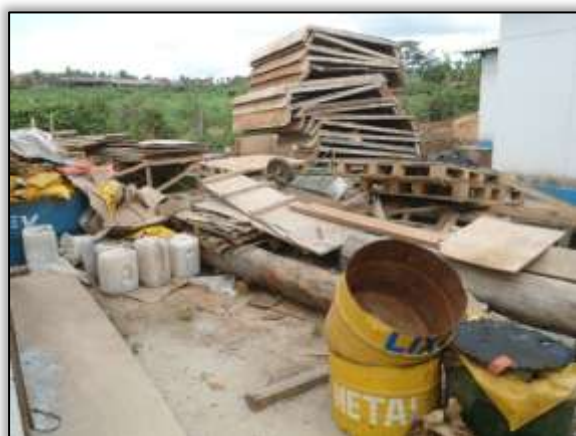
Foto 70– Tambor com lixo em decomposição. Estaca 561.
Lado Esquerdo. S 03.45124° W 051.21974°. 13/12/2013.

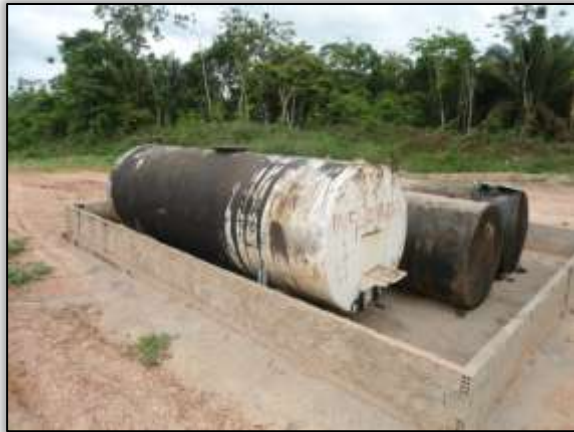
Foto 84– Vazamento de material betuminoso.
Estaca 3478. Lado Direito.
S 03.11609°W 051.61851°. 05/12/2013.
