1 RELATÓRIO FOTOGRÁFICO

1. Trecho Altamira- Medicilândia (Lote 5: km 643,60 ao km 728)

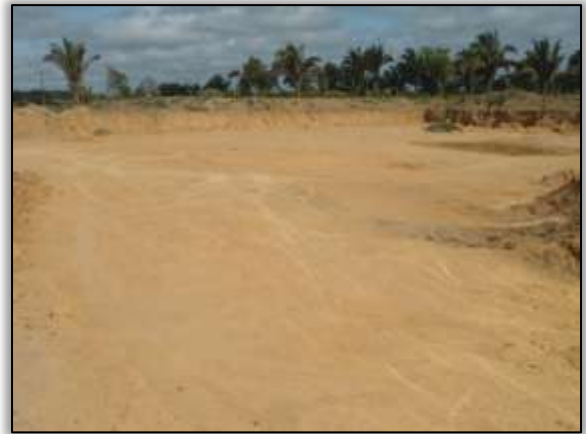
Foto 1 - Canteiro de obra da Sanches Tripoloni.
Lado esquerdo. Estaca 1827.
S 03.30872° W 052. 53631 14/08/2013

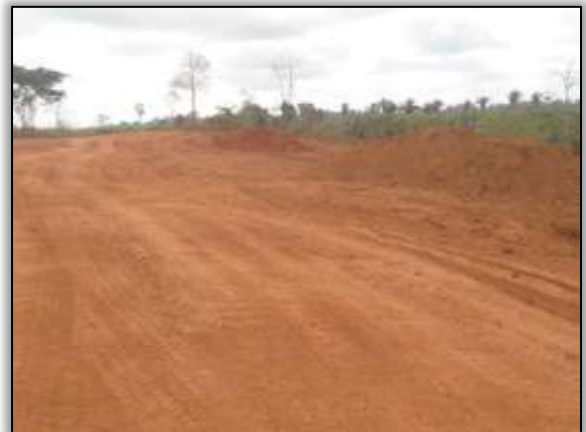
Foto 3 - Jazida explorada localizada na vicinal 15.
Estaca 2165. Lado esquerdo.
S 03.38142° W 052.88006° 14/08/2013

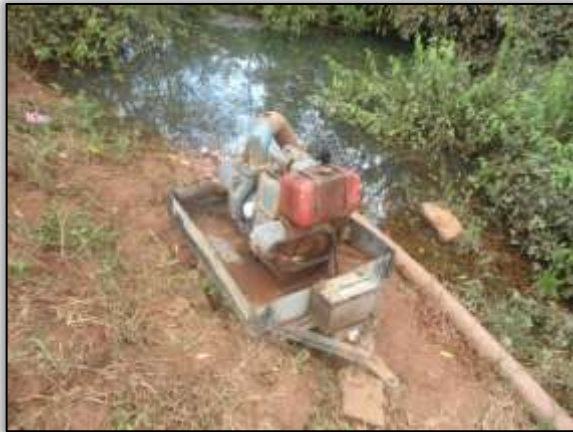
Foto 6 - Vazamento de óleo na bomba de captação de
água. Lado esquerdo.
S 03. 39049° W 052. 71481° 14/08/2013

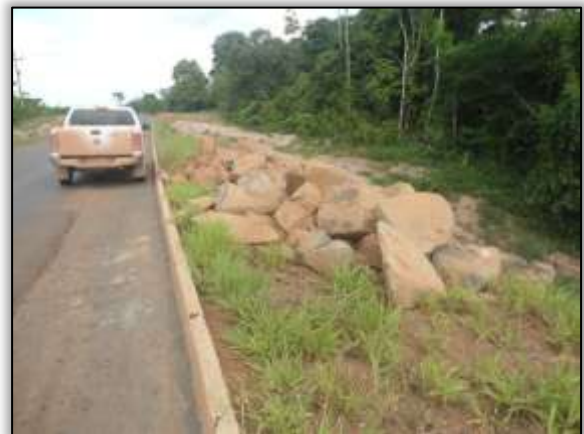
Foto 142 – Desobstrução da galeria jacarezinho. Estaca 2949. S 03.39023° W 052.71516° 17/12/2013.
