1 RELATÓRIO FOTOGRÁFICO

1. Trecho Medicilândia-Rurópolis (km 728 ao km 984).

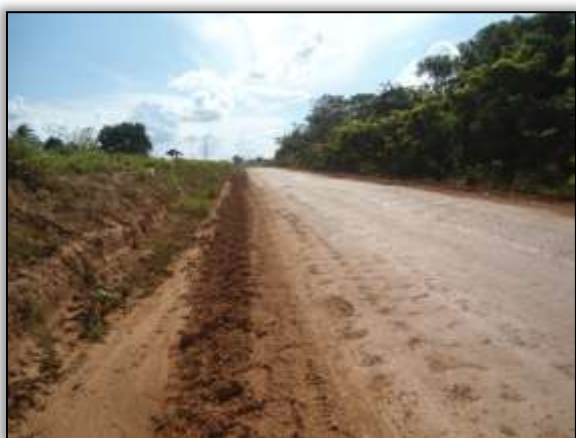
Foto 8 - Máquina fazendo reconformação de área de empréstimo.
Lado esquerdo. Trecho Placas/Rurópolis.
S 03.88787° W 054.32186°. 21/08/2013.

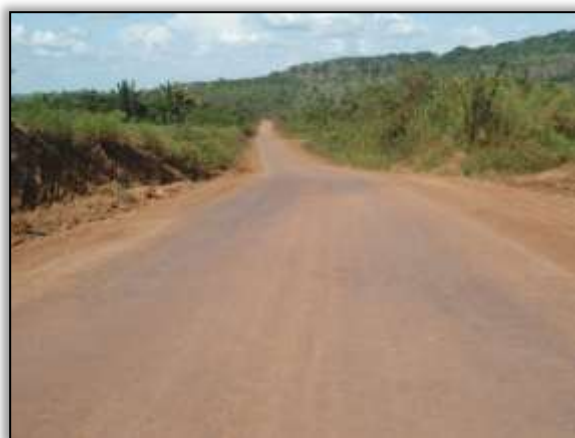
Foto 9 - Pista reconformada. Trecho Placas/ Rurópolis.
S 03.89192° W 054.33269° 21/08/2013. Depois

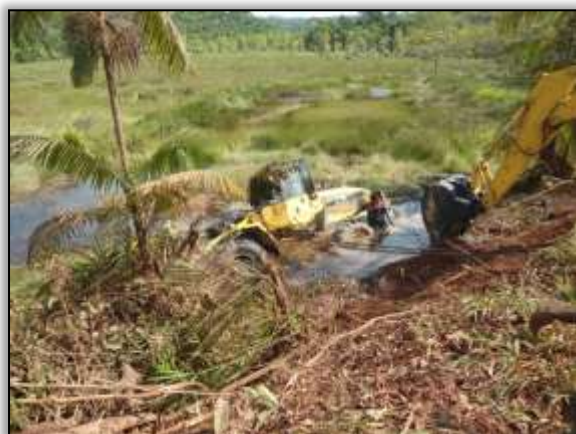
Foto 16 - Acidente na rodovia. Trecho Placas/Rurópolis. S 04.084350°. W 054.838833°. Lado esquerdo 31/08/2013.

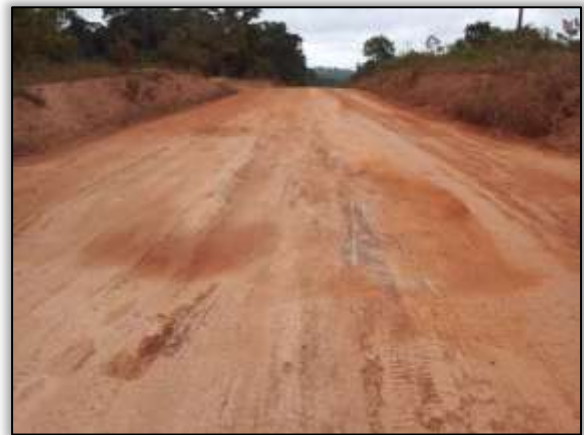
Foto 32 - Formação de buraco na pista.
S 03.56338° W 053.19866° 25/10/2013

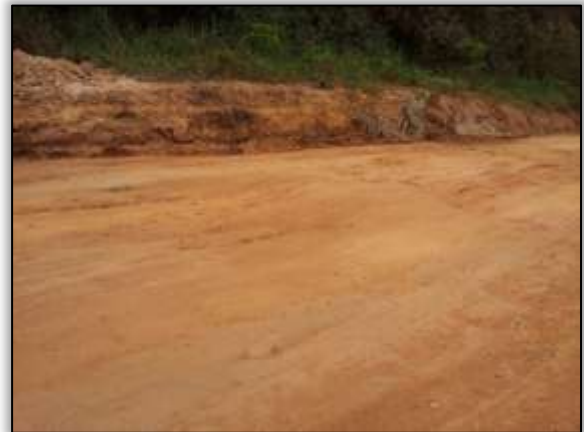
Foto 34 - Pista trafegável.
S 03. 61714° W 053.33346° 25/10/2013

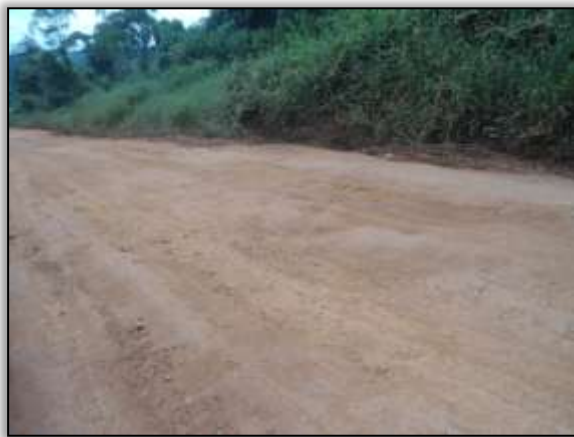
Foto 36 - Buracos em declive.
S 03.48482° W 052.95997° . 19/11/2013.

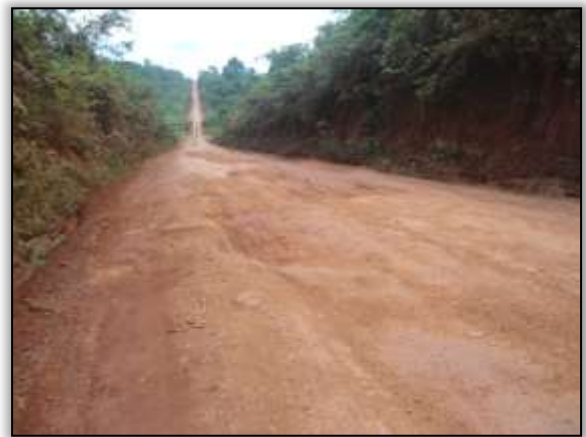
Foto 37 - Buracos em declive.
S 03.49546° W 052.98211° . 19/11/2013.

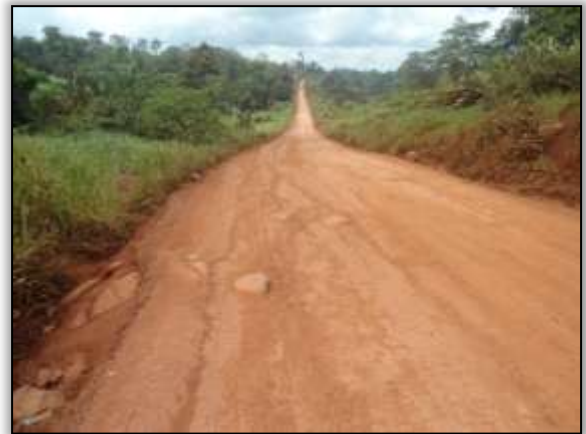
Foto 39 - Buracos em declive com aflocação rochosa.
S 03.50313° . W 053.01603° . 19/11/2013.

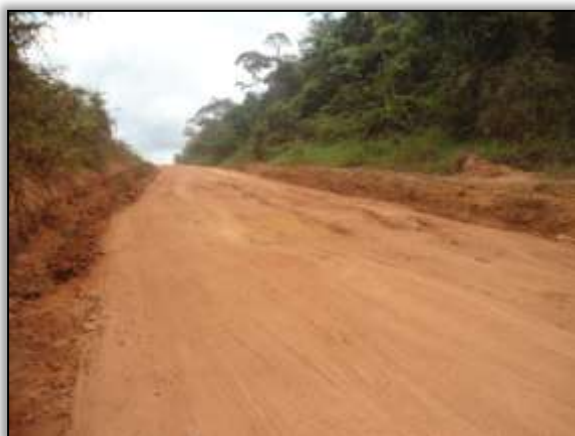
Foto 42 - Buracos em declive.
S 03.56712° W 053.20827°. 28/11/2013.

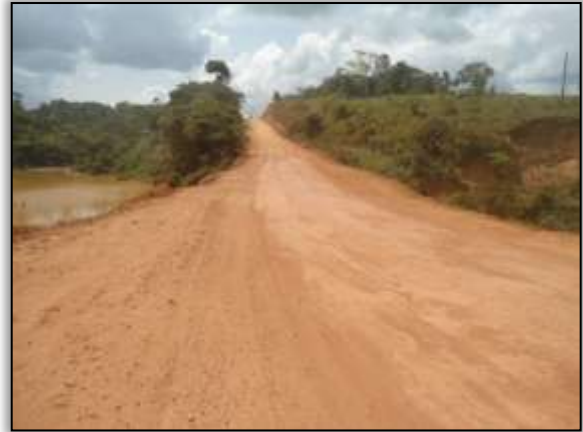
Foto 46 - Reconformação de erosão. Lado direito.
S 03.50088° W 053.11529°. 18/12/2013.

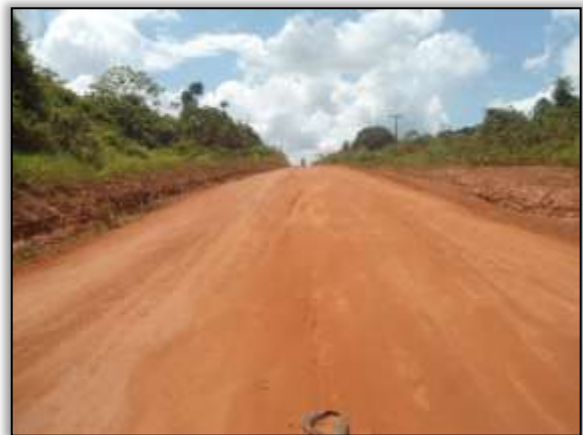
Foto 48 - Buracos em declive.
S 03.63302° W 053.43375°. 27/12/2013.

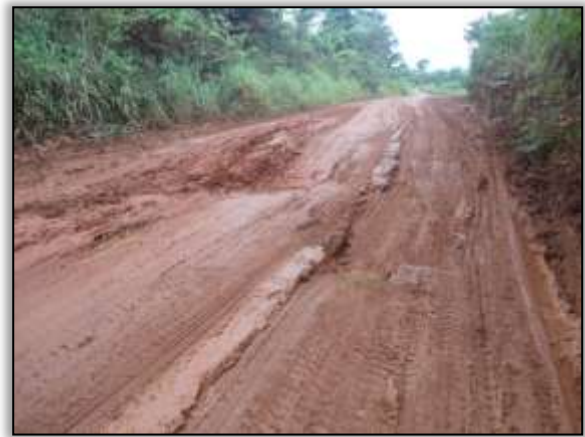
Foto 53 - Buracos na pista.
S 03.50149° W 053.00661° 29/01/2014

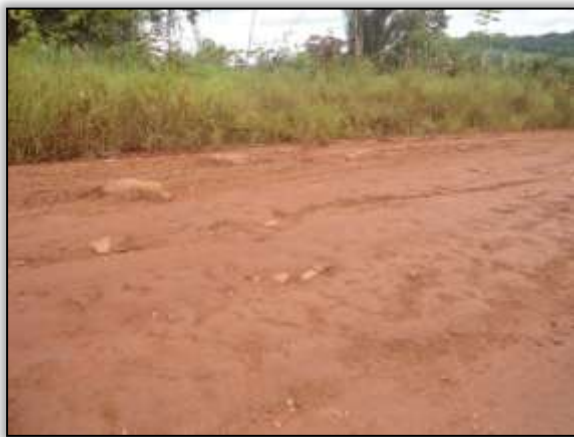
Foto 54 - Afloração de rochas.
S 03.50234° W 053.06981° 29/01/2014

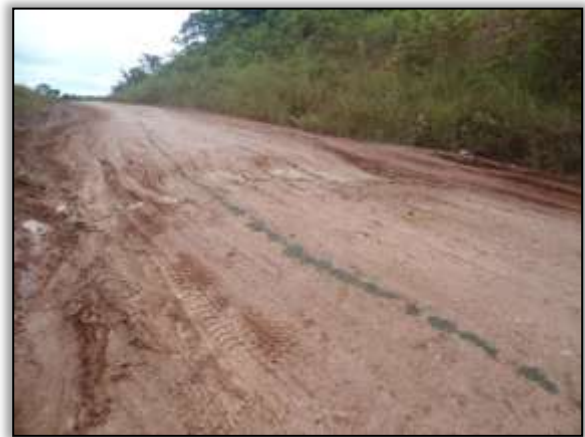
Foto 55 - Buracos na pista.
S 03.50261° W 053.07058° 29/01/2014

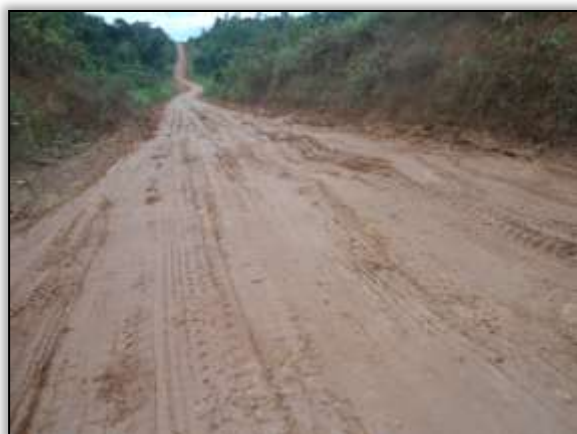
Foto 56 - Buracos na pista.
S 03.49649° W 053.10155° 29/01/2014

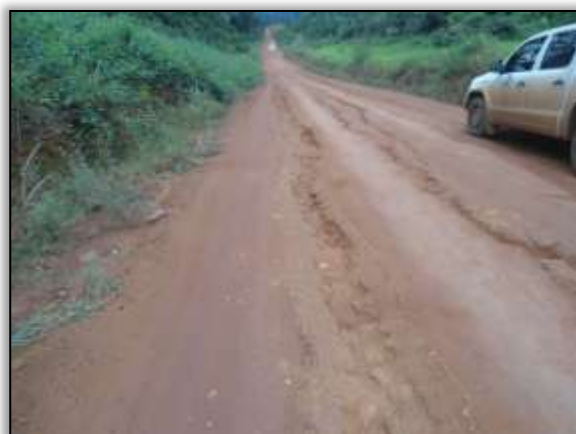
Foto 57 - Valas no corpo estradal da rodovia.
S 03.55898° W 053.19400° 29/01/2014
