1 RELATÓRIO FOTOGRÁFICO

1. Trecho Marabá - Itupiranga (Lote Único: km 134,9 ao km 178,60)

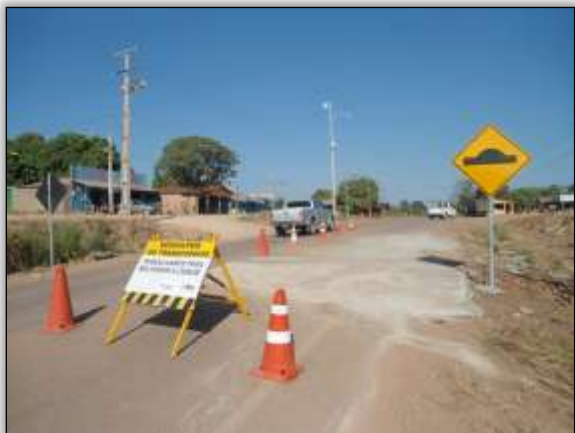
Foto 1– Instalação de Redutor de Velocidade. Lado Direito, S 05.17228° W 049.28856° 21/08/2013

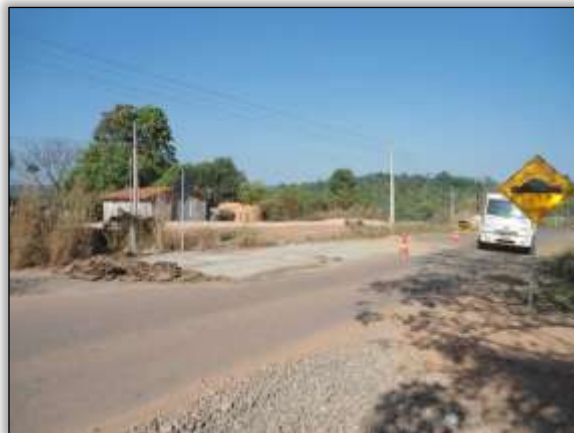
Foto 2 – Instalação de Redutor de Velocidade. Lado Direito, S 05.17228° W 049.28856° 21/08/2013

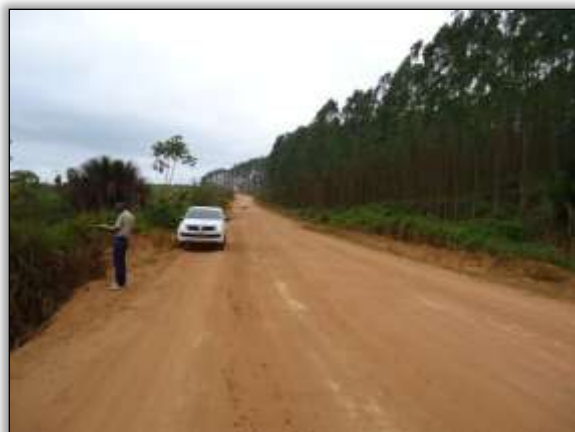
Foto 3– Erosão avançando para pista de rolamento. Lado direito. S 05.15729° W 049.38600° 17/09/2013.

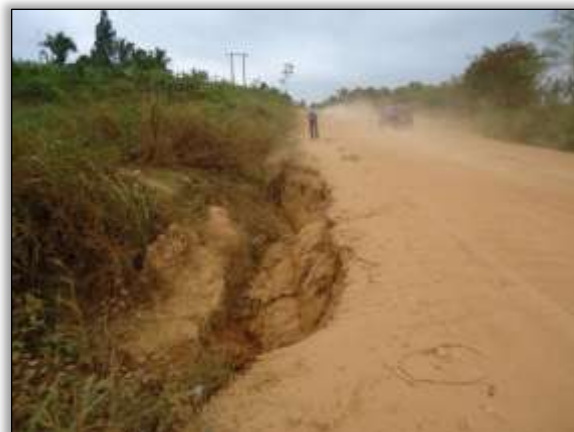
Foto 4 – Processo erosivo avançando para a pista de rolamento. Lado direito. S 05.15259° W 049.38886° 17/09/2013

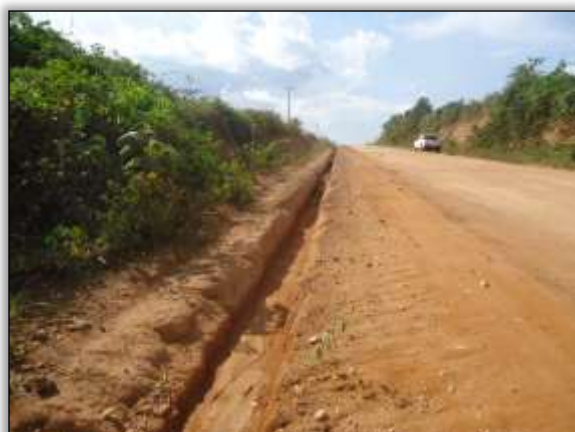
Foto 5– Processo erosivo por rompimento de dreno subterrâneo. Lado esquerdo. S 05.22129° W 049.34314° 16/10/2013

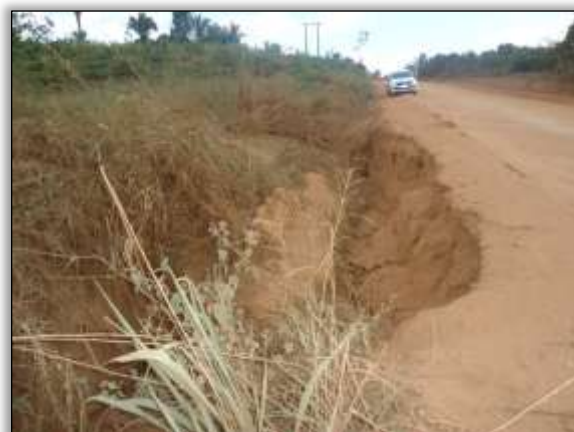
Foto 6 – Processo erosivo avançando para a pista de rolamento. Lado direito. S 05.22189° W 049.34289° 17/09/2013

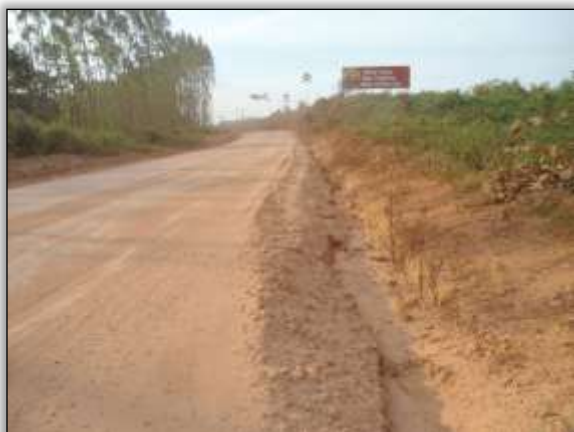
Foto 7 – Processo erosivo. Lado Direito,
S 05.27222° W 049.21853°. 12/11/2013

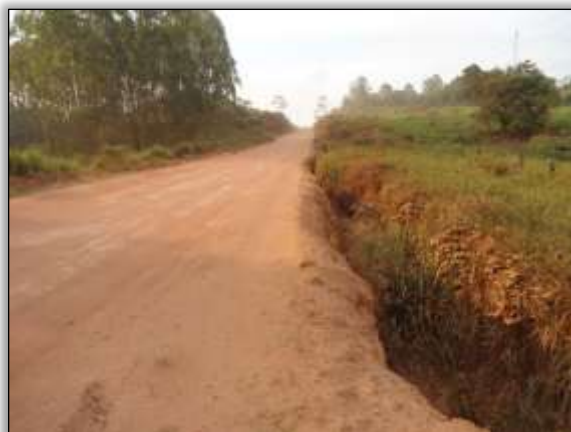
Foto 8 – Processo erosivo. Lado Direito.
S 05.17236° W 049.28852°. 12/11/2013

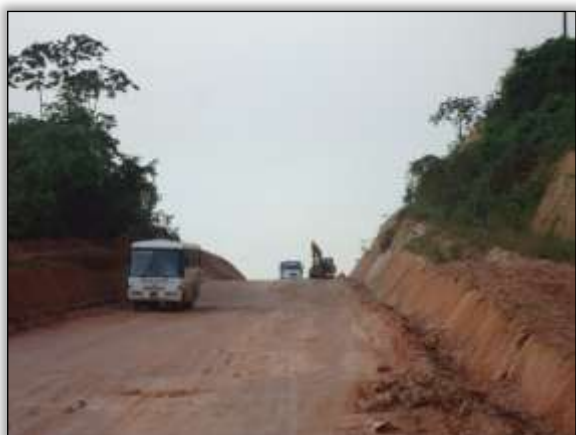
Foto 9 – Atividades de corte na rodovia.
S 04.26239° W 049.94836° 04/12/2013

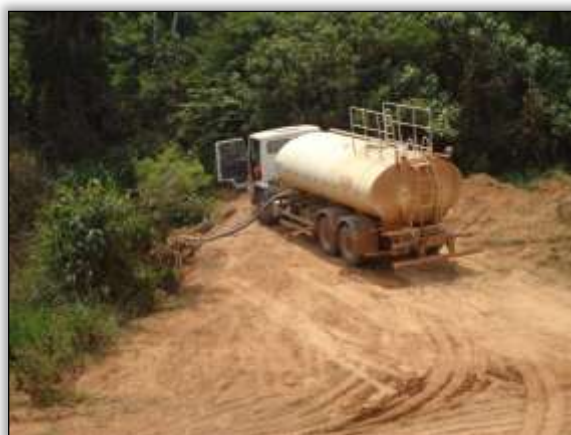
Foto 10 – Captação de água. Lado esquerdo.
05.10028° W 049.41736° 13/12/2013

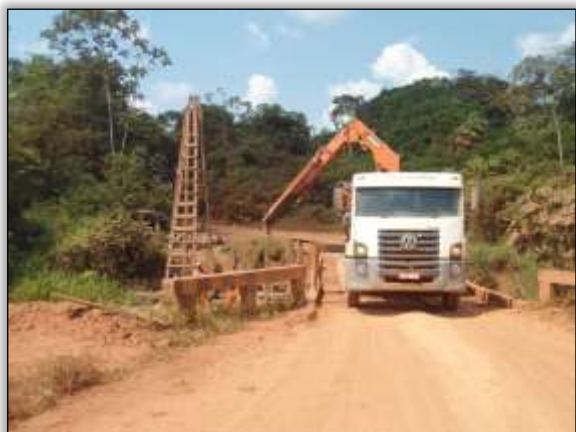
Foto 11 – Conservação de ponte. Eixo.
04.39896° W 049.94005° 10/12/2013

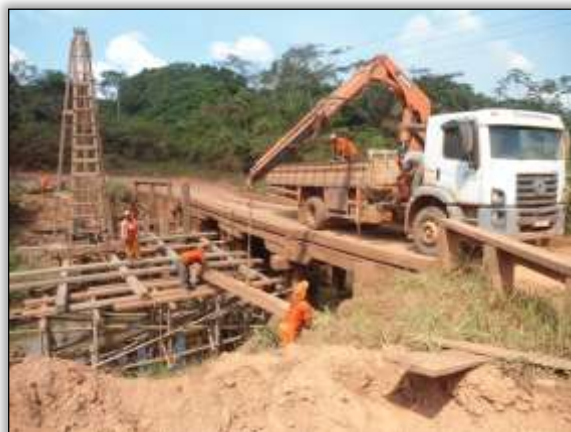
Foto 12 – Conservação de ponte. Eixo.
04.39896° W 049.94005° 10/12/2013

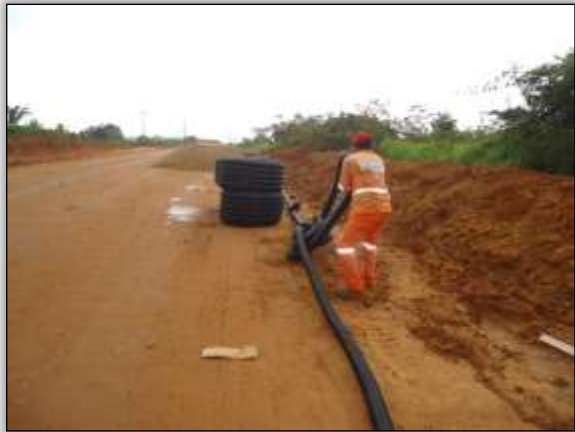
Foto 13 – Alocação de dreno longitudinal.
Lado esquerdo. S 05.20109° W 049.35786° 21/01/2014

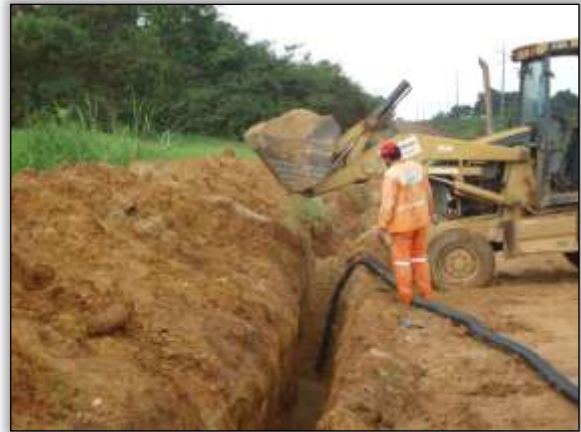
Foto 14 – Material de aterro em dreno longitudinal. Lado esquerdo. S 05.08560° W 049.42741° 21/01/2014

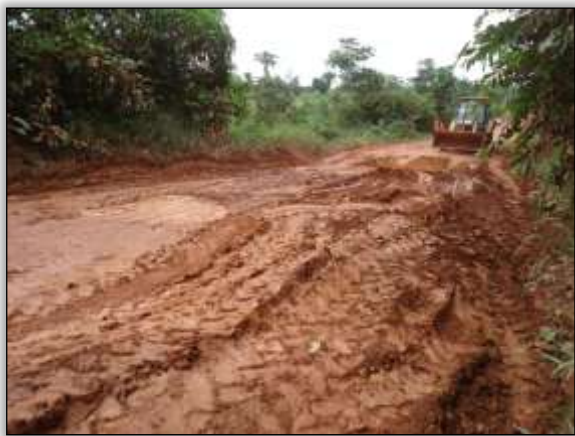
Foto 15 – Recuperação de desnível em rodovia. Eixo.
S 04.74596° W 049.63427° 28/01/2014

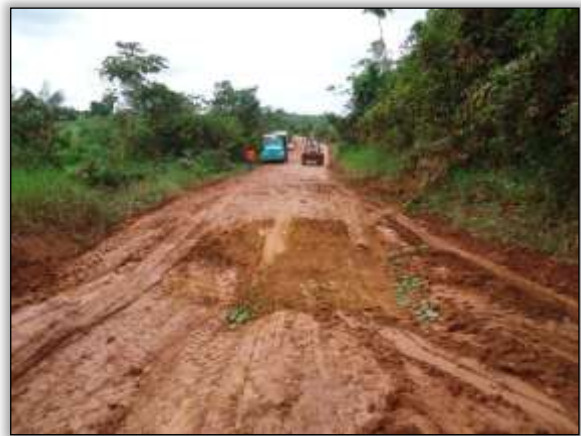
Foto 16 – Recuperação de desnível em rodovia. Eixo.
S 04.74596° W 049.63427° 28/01/2014
