# 1 RELATÓRIO FOTOGRÁFICO

## 1. Trecho Urbano de Marabá (km 119,16 ao km 125,1)

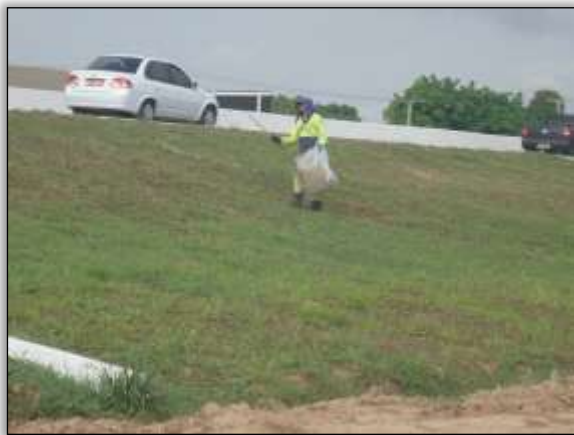
Foto 1- Colaborador da prefeitura municipal coletando lixo em talude. Lado direito  
S 05.35749° W 049.08858 30/08/2013.

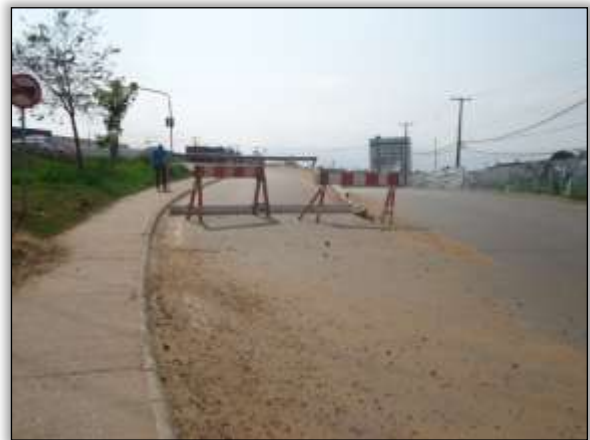
Foto 2- Acesso para Br-230 interditado.  
S 05.35750° W 049.08872° 30/08/2013

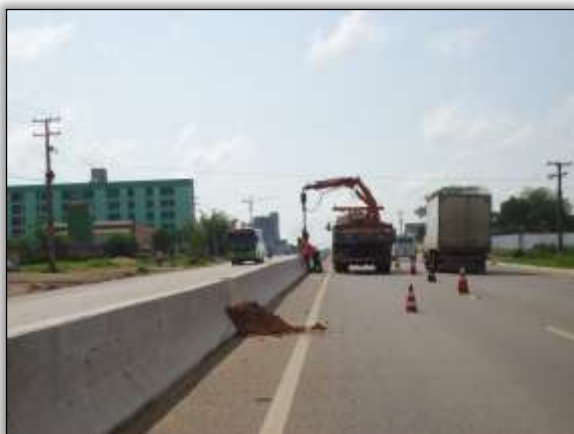
Foto 3- Instalação de iluminação na rodovia.  
S 05.35075° W 049.10010° 29/10/2013

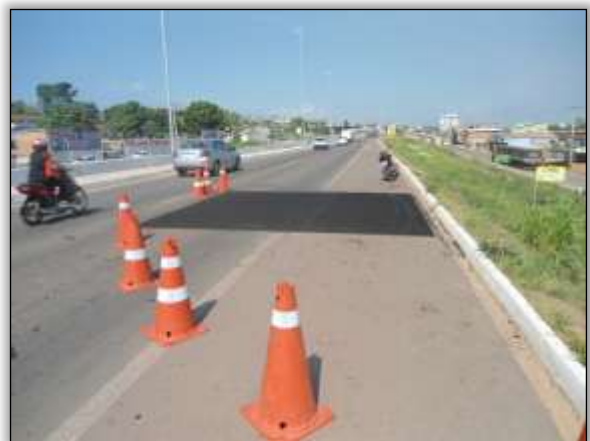
Foto 4 - Instalação de redutores de velocidade.  
S 05.35052° W 049.10483° 02/10/2013

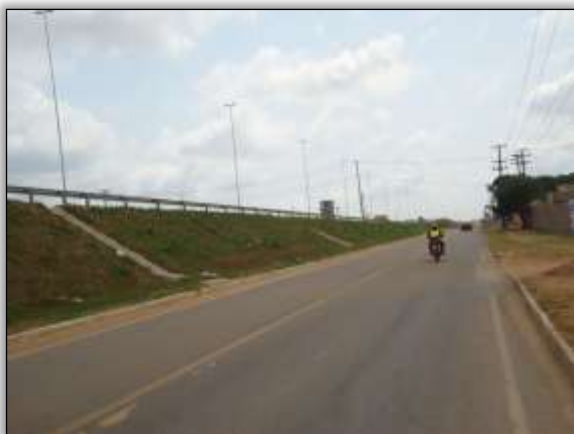
Foto 5 - Revestimento vegetal em talude.  
S 05.35081° W 049.10607° 28/10/2013

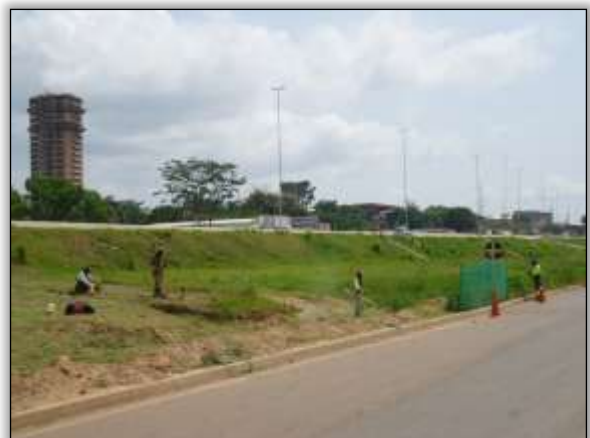
Foto 6 - Roço em talude.  
S 05.35081° W 049.10607° 28/10/2013

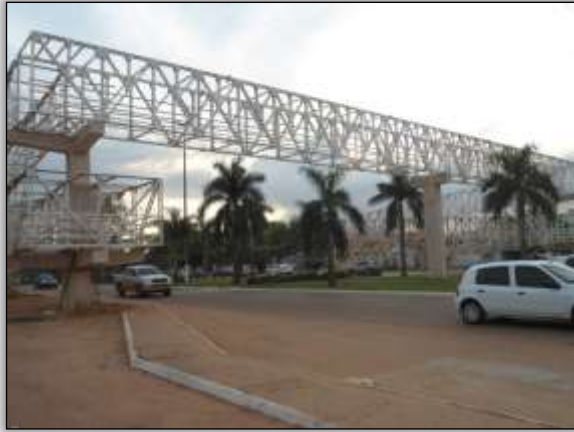
Foto 7 – Implantação de passarela. Ambos os lados.  
S 05.35750° W 049.08867. 03/12/2013.

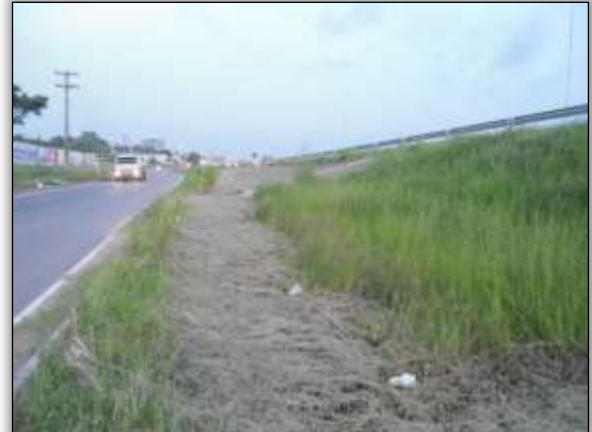
Foto 8 – Talude com revestimento vegetal. Lado esquerdo.  
S 05.35751° W 049.08878°. 03/12/2013

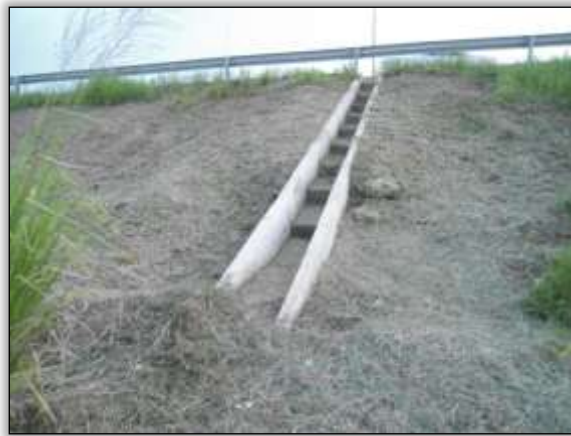
Foto 9 – Descida d'água com dissipador de energia. Lado direito.  
S 05.35724° W 049.08863. 03/12/2013.

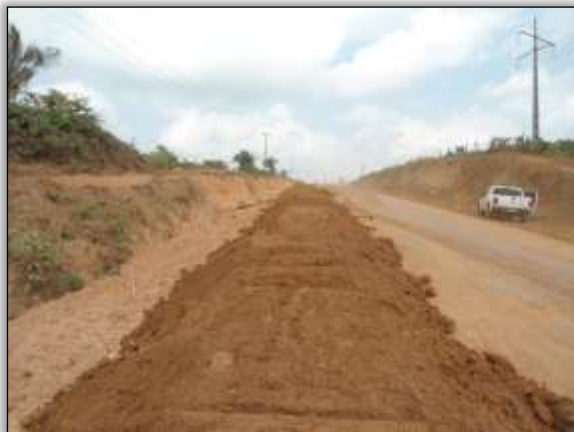
Foto 10 – Material para aterro. Lado esquerdo.  
S 05.22124° W 049.34314° 04/12/2013

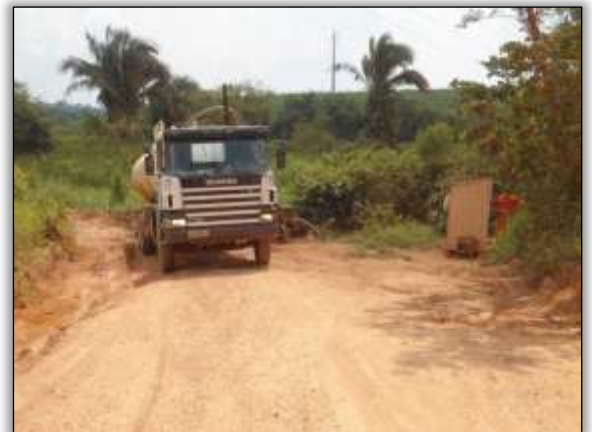
Foto 11 – Captação de água. Lado direito.  
S 05.16255° W 049.38129° 04/12/2013

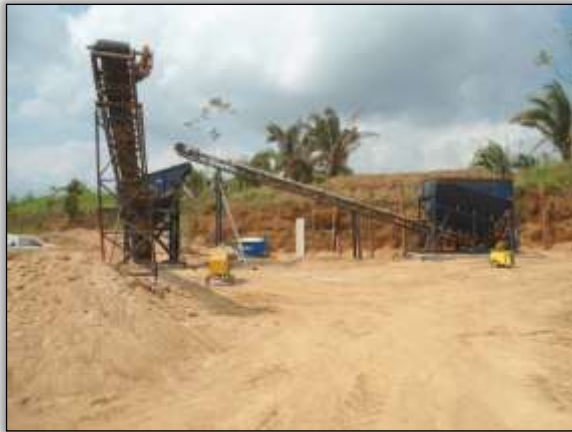
Foto 12 – Instalação da britagem. Lado esquerdo.  
S 05.21944° W 049.34484° 04/12/2013

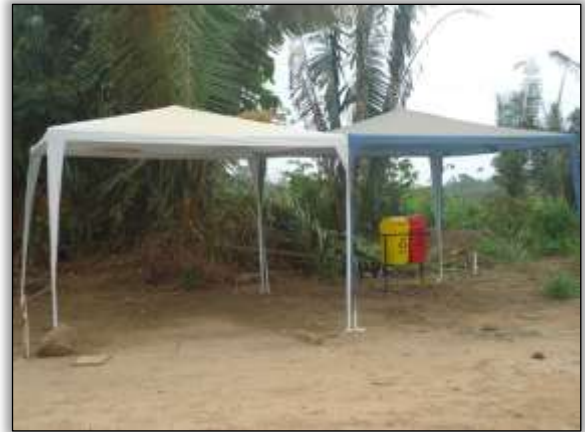
Foto 13 – Tendas na jazida Marlene. Lado esquerdo.  
S 05.21944° W 049.34484° 04/12/2013

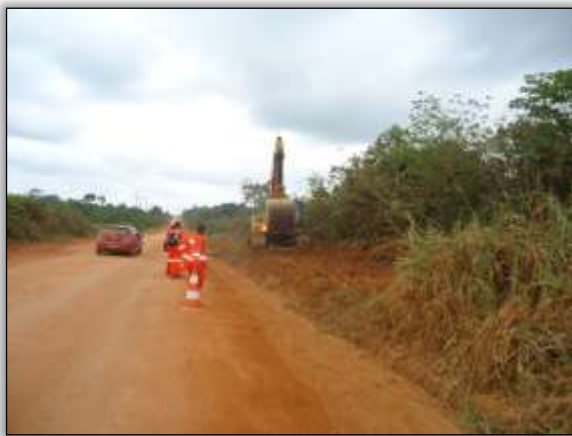
Foto 14 – Limpeza na faixa de domínio. Lado esquerdo.  
S 05.17602° W 049.37257° 06/01/2014

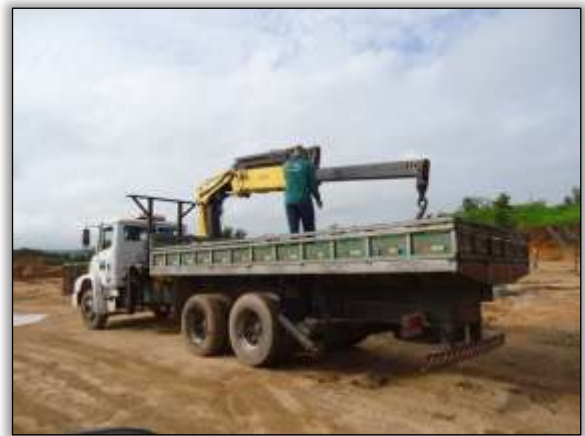
Foto 15 – Instalação da britagem. Lado esquerdo.  
S 05.21944° W 049.34484° 07/01/2014
