**BR-230/422/PA**

**9º Relatório de Acompanhamento  
dos Programas Ambientais (RA – 9)**

**Relatório Semestral**  
**Fevereiro 2014/Agosto 2014**

Atividades Realizadas entre 17 de fevereiro de 2014 e  
16 de agosto de 2014.

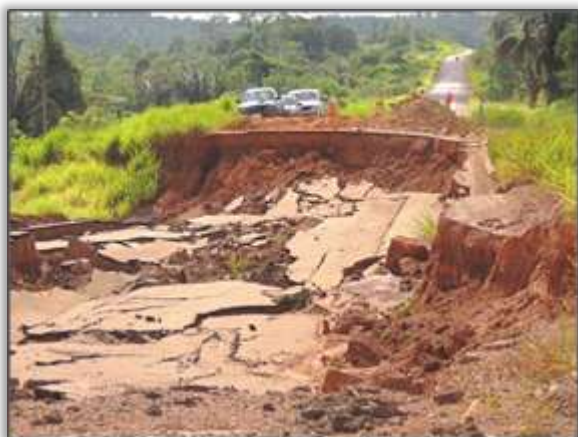
O objetivo desta vistoria foi identificar os motivos que causaram a erosão e o deslizamento da pista. Foi utilizado no local, um equipamento (antena GPR 400MHz) com o propósito de emitir frequências e assim se obter informações sobre possíveis fissuras em rochas e no solo. Os resultados sairão após a coleta e o estudo do material recolhido para análise. Previsão de início da recuperação da pista em 120 dias.

Foto 425 – Trecho onde ocorreu deslizamento situado no km 85 rodovia BR-230/PA. Medicilândia/PA, 17/07/2014.

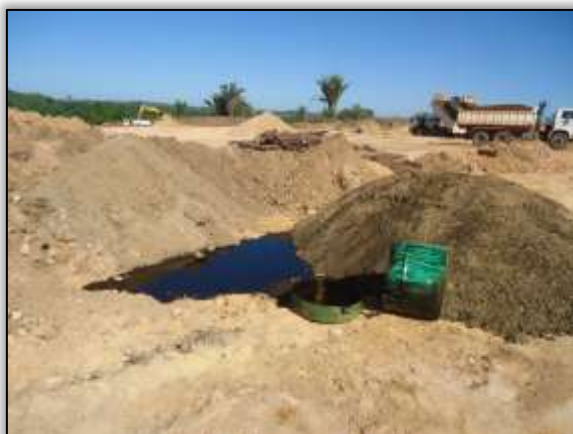
Foto 516 – Vazamento de óleo na jazida. Lado esquerdo.  
S 05.22094° W 049.34424° 13/06/2014

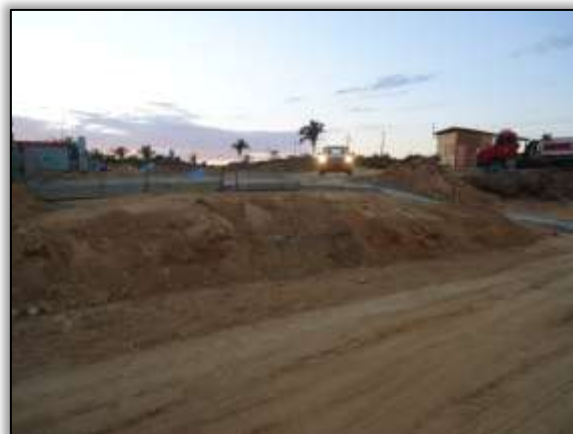
Foto 517 – Local organizado. Lado esquerdo.  
S 05.22102° W 049.34435° 03/07/2014

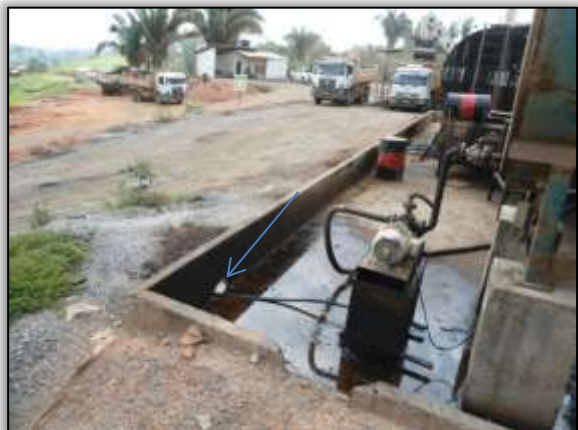
A NA 002/2013A foi emitida devido ao vazamento de óleo das máquinas para fora da área de contenção na usina de asfalto. Tal caixa que se encontrava danificada já foi recuperada e o solo contaminado foi retirado, mas ainda há vários recipientes (tambores) com efluentes que precisam ser armazenados de forma adequada.

Foto 759 – Vazamento de óleo fora da caixa de contenção em 05/12/2013. Lado esquerdo. Estaca 589. S 03.44761° e W 051.22448°

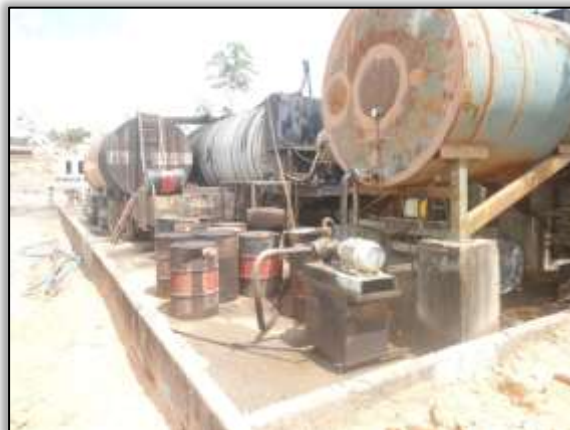
Foto 760 – Recipientes com efluentes dentro da caixa de contenção. Lado esquerdo. Estaca 589. S 03.44761° e W 051.22448° 29/07/2014

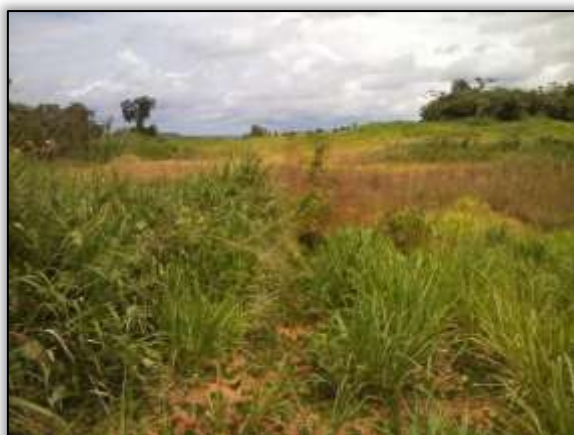
Esta jazida é licenciada pela LO 7181/20132, está localizada a 9 km da sede do Município de Brasil Novo. A construtora encerrou a extração de material desta área em dezembro de 2013 e realizou as atividades do Programa de Recuperação de Áreas degradadas- PRAD. Foi constatado em campo que a localização da jazida está de acordo com a coordenada da licença.

Foto 809. Jazida Chico do milho em processo de recuperação. S 03.33419° W 051.59119° 16/06/2014

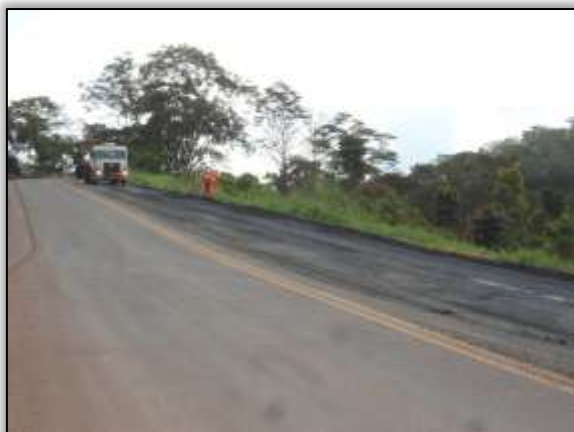
Durante o acompanhamento das obras a equipe de supervisão ambiental constatou a construção de sarjetas e recuperação do asfáltica em alguns pontos. Foi possível observar que as sarjetas que estavam sendo construídas já apresentavam dano devido às fortes chuvas, portanto, tiveram que ser refeitas.

Foto 828 – Recuperação asfáltica. Lado esquerdo. Estaca 2396. S 03.35458° W 052.62405° 23/03/2014.

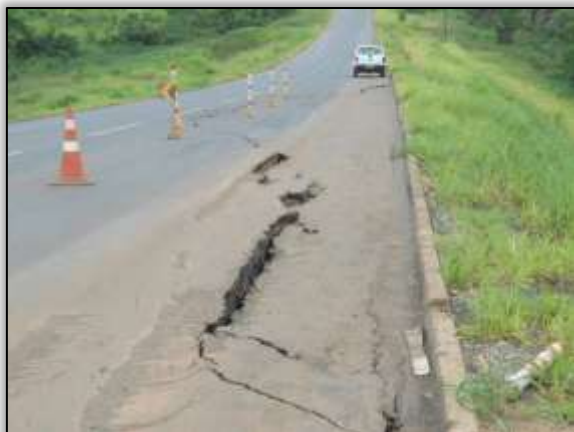
Foto 886– Erosão saída do aterro e pista de rolamento. Lado direito. S 03.29980° W 052.499.69° 15/05/14

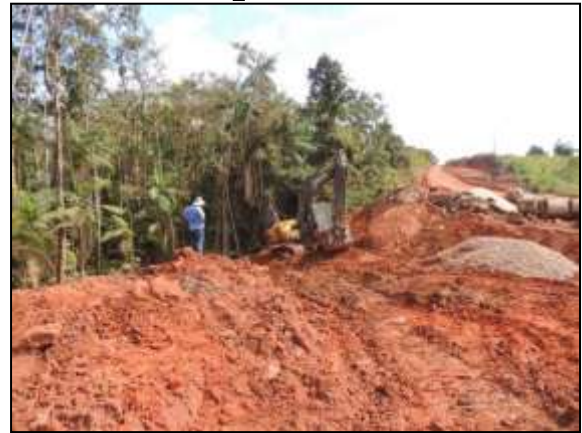
Figura 173. Abertura de vala para locação de bueiros entre Uruará e Placas – Lote 02.  
Data: 25/06/2014 \_ 21M 0815345 E / 9573552 N
