**BR-230/422/PA**

## **9º Relatório de Acompanhamento dos Programas Ambientais (RA – 9)**

# NONO RELATÓRIO DE ACOMPANHAMENTO DA EXECUÇÃO DOS PROGRAMAS AMBIENTAIS

#### 3.12. PROGRAMA DE REGULAMENTAÇÃO E CONTROLE DA FAIXA DE DOMÍNIO - PROFAIXA

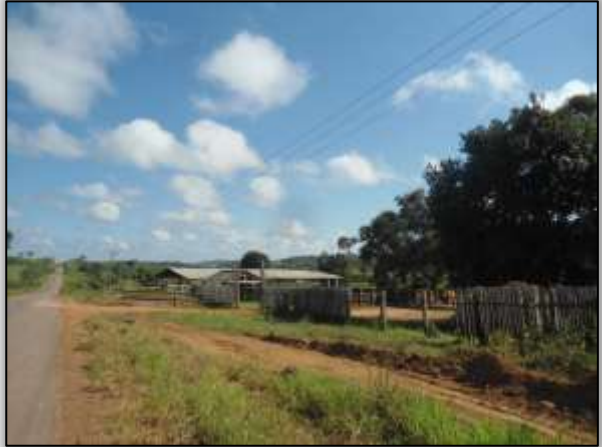
Nome	Lado	Localização (Coordenadas em graus decimais e Km)	Descrição	Fotos
Propriedade (Sr. Moisés da Silva Serra)	D	S 03.91417° W 050.34863° Km 389,08 Estaca 024.	Cerca de madeira, curral, arame farpado e arame liso com aproximadamente 400 m de extensão e 20 m do eixo da Rodovia. Vegetação do tipo pastagem e juquia.
