RELATÓRIO MENSAL DE ANDAMENTO

JULHO 2010

PONTE SOBRE O RIO ARAGUAIA BR 230 – PA/TO

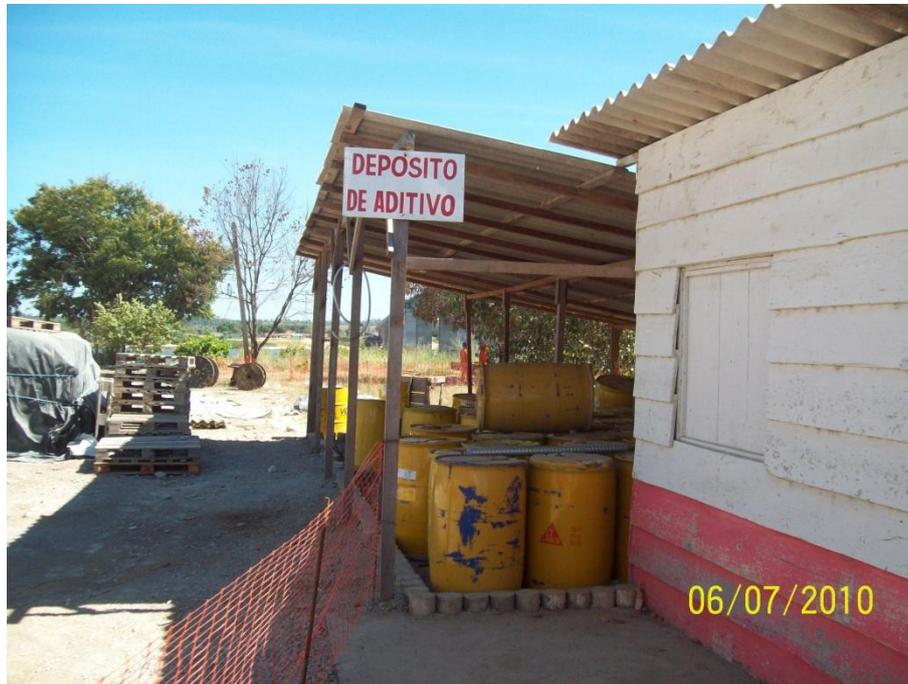
Tanto combustível, quanto aditivos para o concreto, estão estocado em local e de forma adequada.

FIGURA 4 – DEPÓSITO DE ADITIVOS

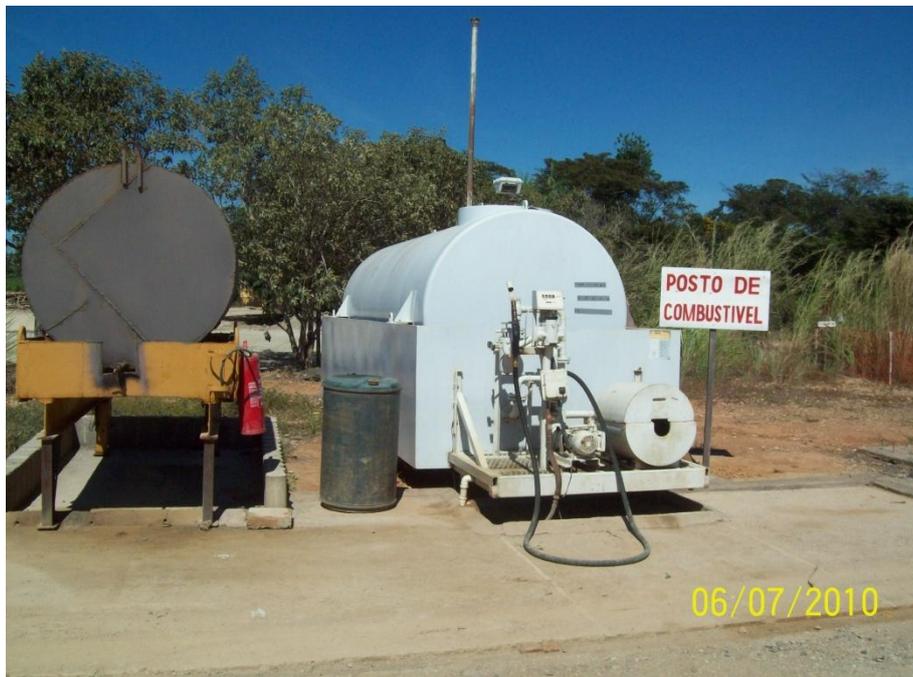
FIGURA 5 – DEPÓSITO DE COMBUSTÍVEL

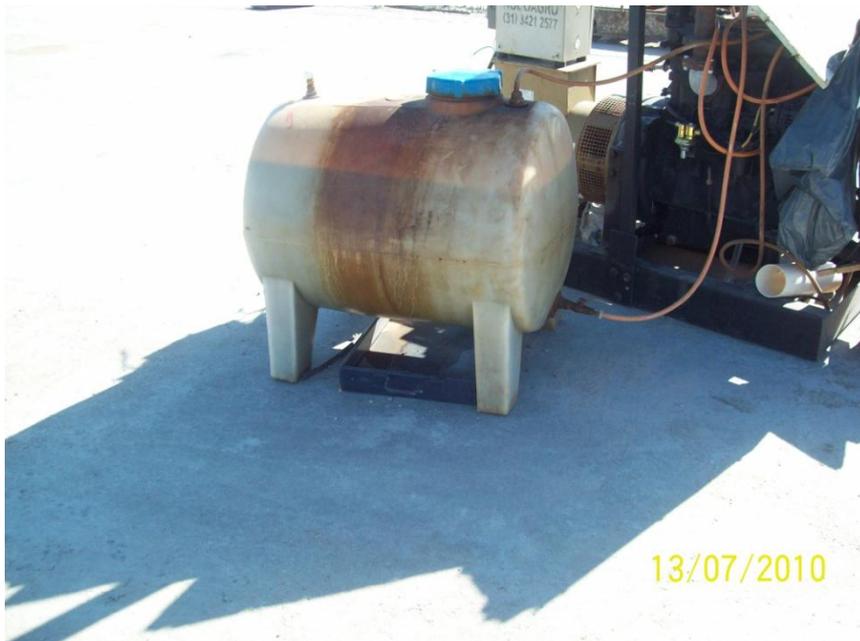
Existem bandejas de contenção instaladas nos locais que apresentam riscos de vazamento de produtos químicos e derivados de petróleo.

FIGURA 6 - RECIPIENTE DE COMBUSTÍVEL COM BANDEJA DE CONTENÇÃO

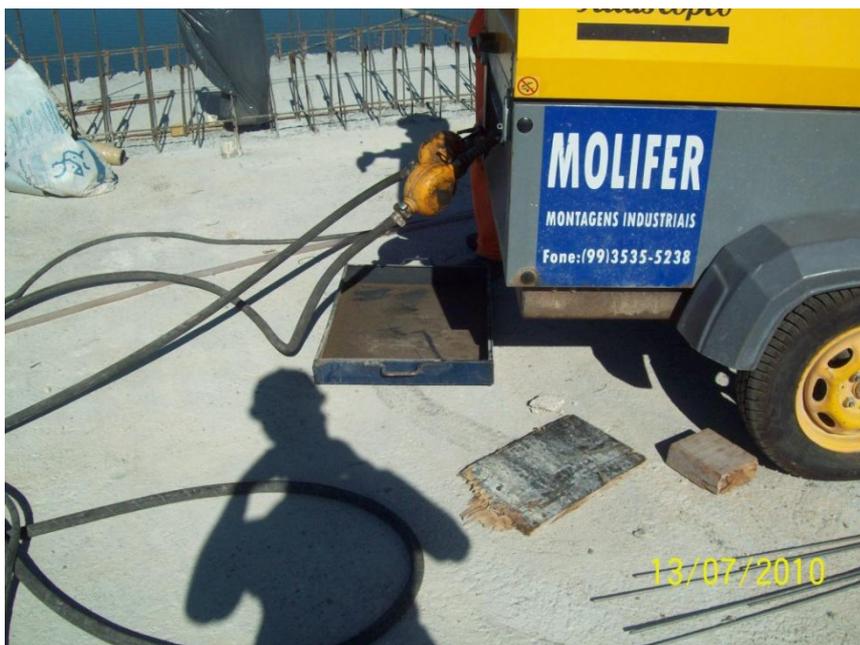
FIGURA 7 – MÁQUINA COM BANDEJA DE CONTENÇÃO

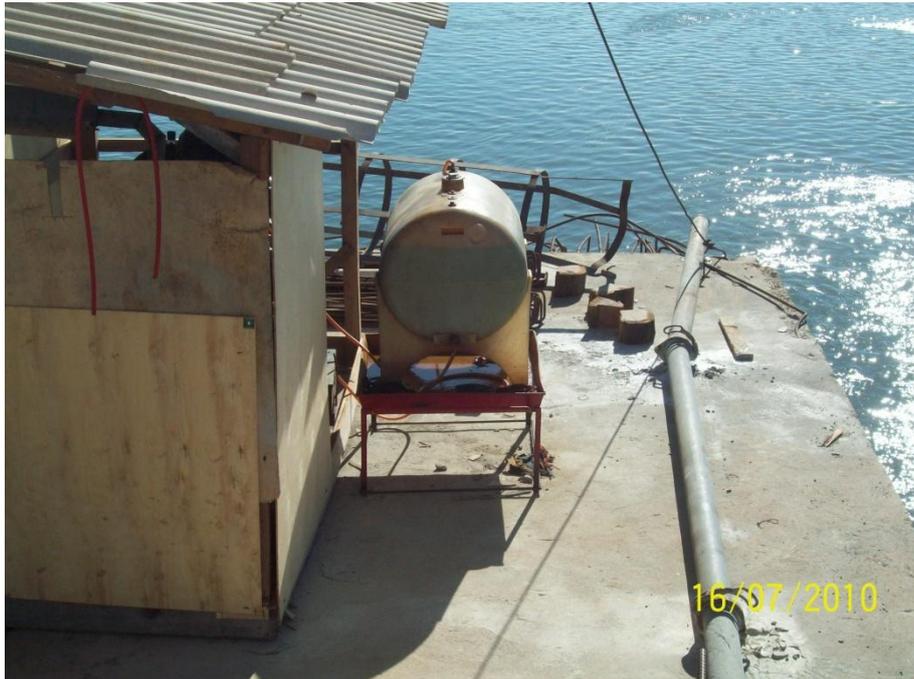
FIGURA 8 - RECIPIENTE DE COMBUSTÍVEL COM BANDEJA DE CONTENÇÃO

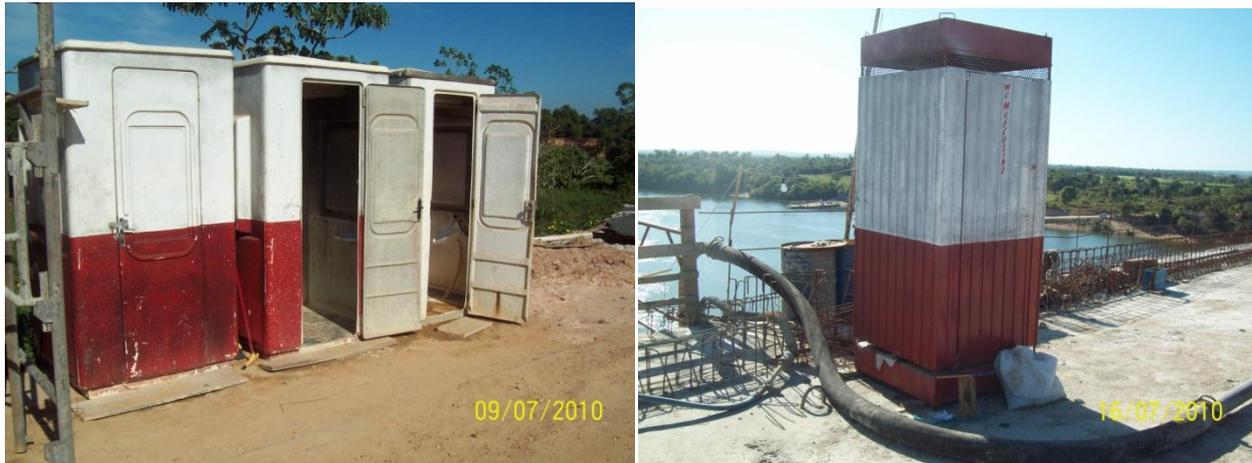
As fossas sépticas estão em funcionamento. Em todos os locais da obra os efluentes estão recebendo destinação correta.

FIGURA 9 - BANHEIRO MÓVEL PARA USO DOS FUNCIONÁRIOS

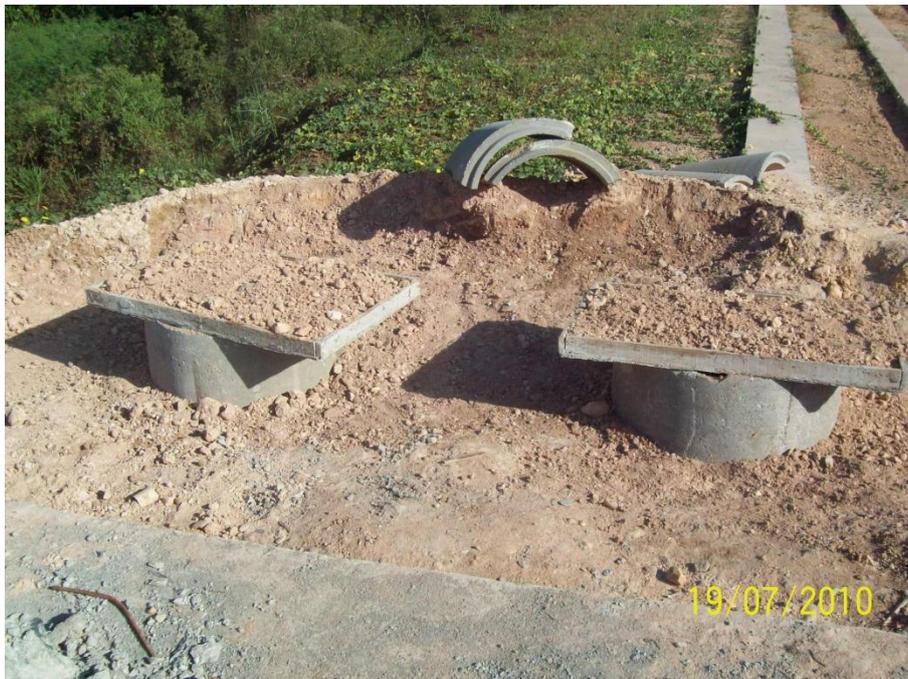
FIGURA 10 - FOSSAS SÉPTICAS

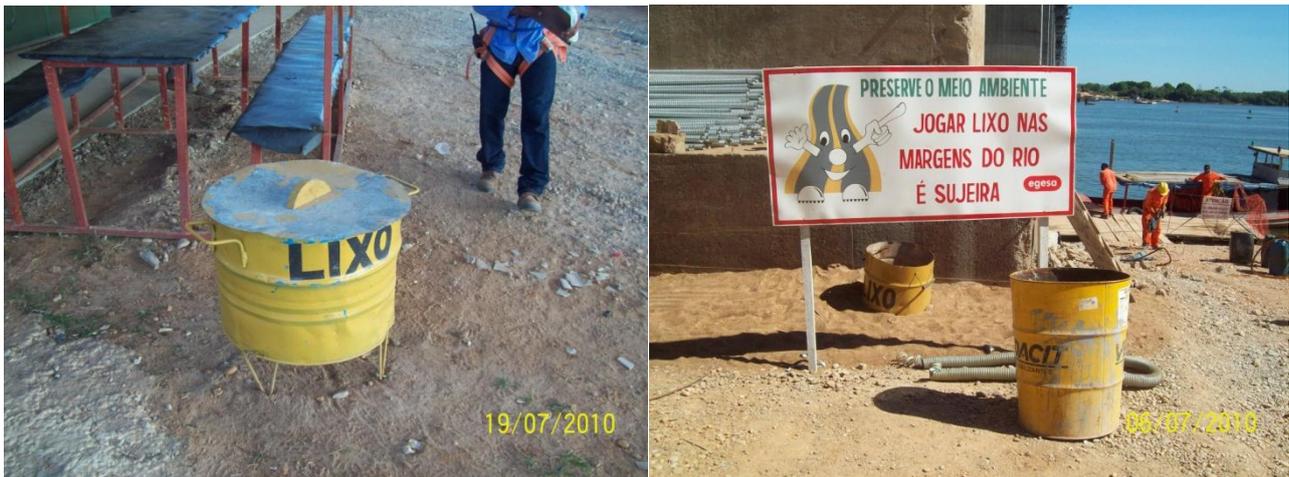
O lixo é recolhido pela construtora, em todos os setores da obra e destinado ao depósito de lixo municipal. Contudo, sobre a ponte, nos pilares nº 11 e nº 12 havia grande quantidade de resíduos, como copos descartáveis, mal armazenados que por força dos

FIGURA 11 - RECIPIENTES PARA COLETA DE LIXO

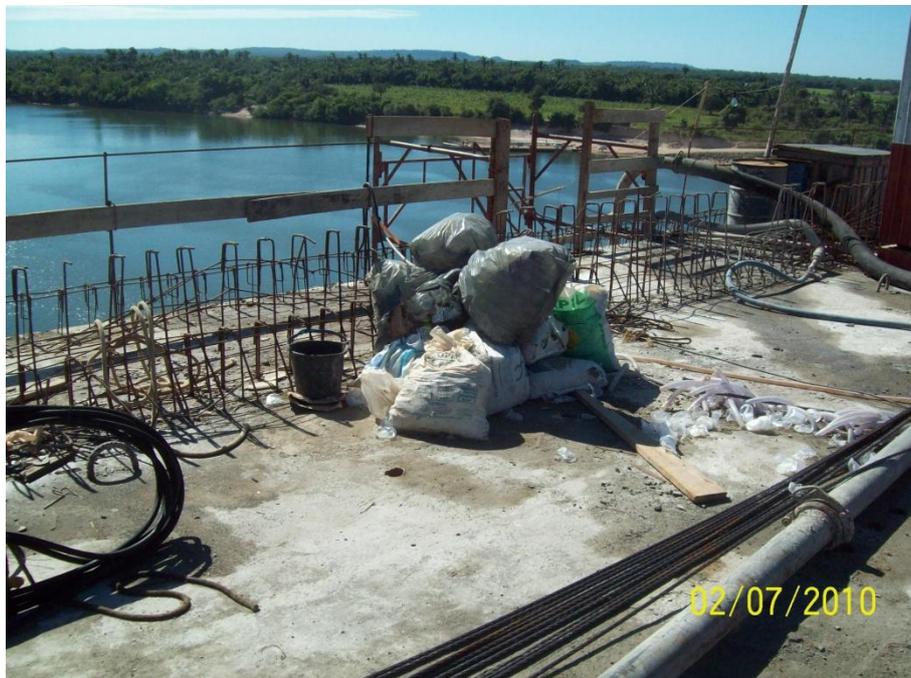
FIGURA 12 – SACOS DE LIXO RASGADOS E LIXO NÃO ARMAZENADO

ventos poderiam ser lançados dentro do rio e resíduos de concreto e madeira que não foram recolhidos devidamente. Para tanto foi solicitado a tomada de uma providência para as inconformidades identificadas. Na inspeção seguinte constatou-se que as inconformidades foram solucionadas conforme solicitação.

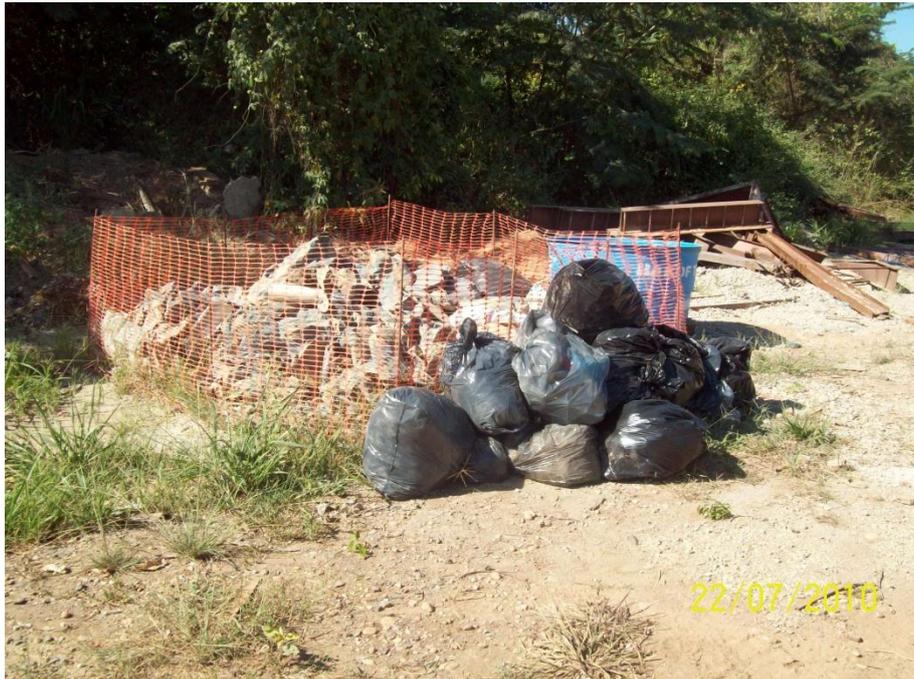
FIGURA 13 – BOTA-FORA DE LIXO DA OBRA

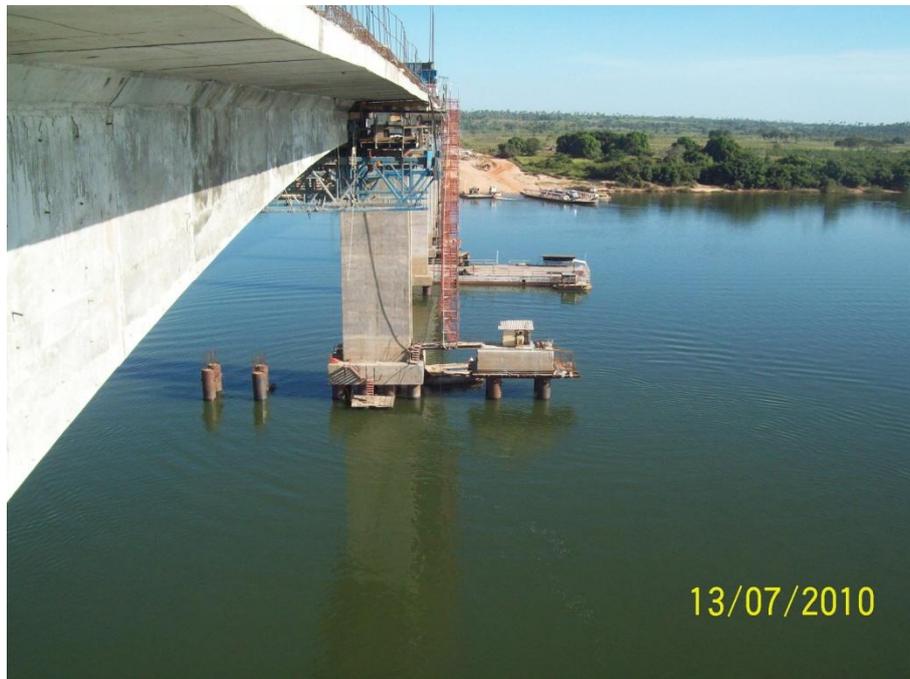
O ruído da obra não interfere nas comunidades próximas ao canteiro de obras. Os operários em áreas de ruído usam protetor auricular.

FIGURA 14 – GERADOR AFASTADO DA FRENTE DE SERVIÇO

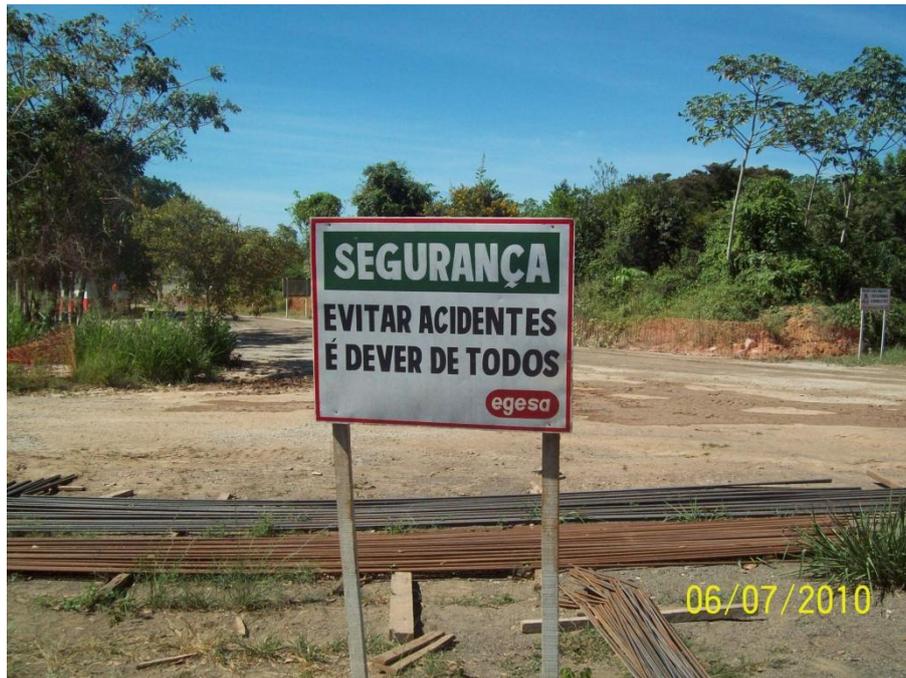
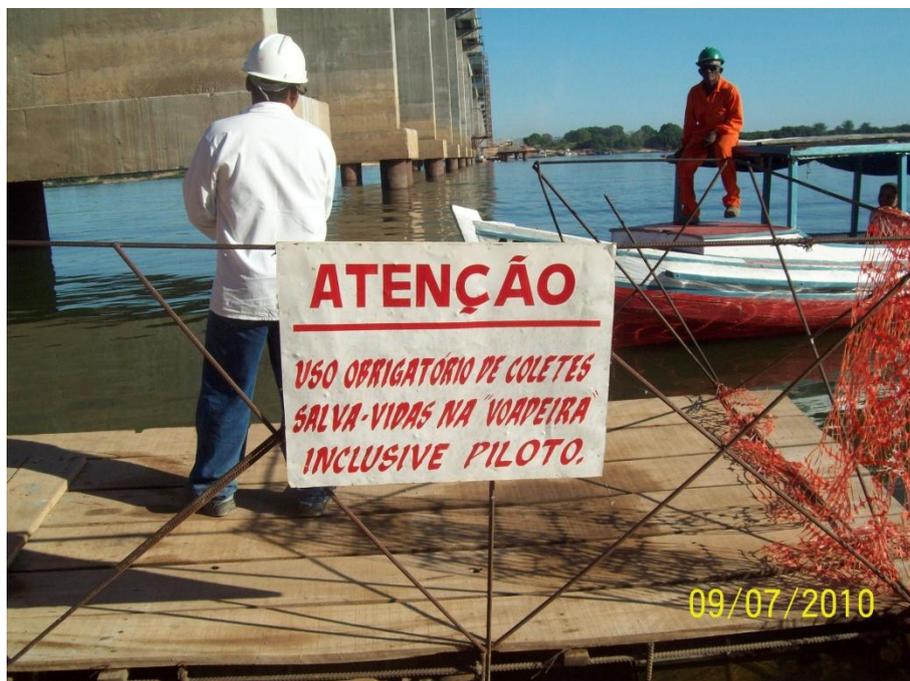
Existe sinalização. Todos os funcionários usam EPI de acordo com sua função e exposição ao risco.

FIGURA 15 - SINALIZAÇÃO DE SEGURANÇA

FIGURA 16 - SINALIZAÇÃO DE SEGURANÇA

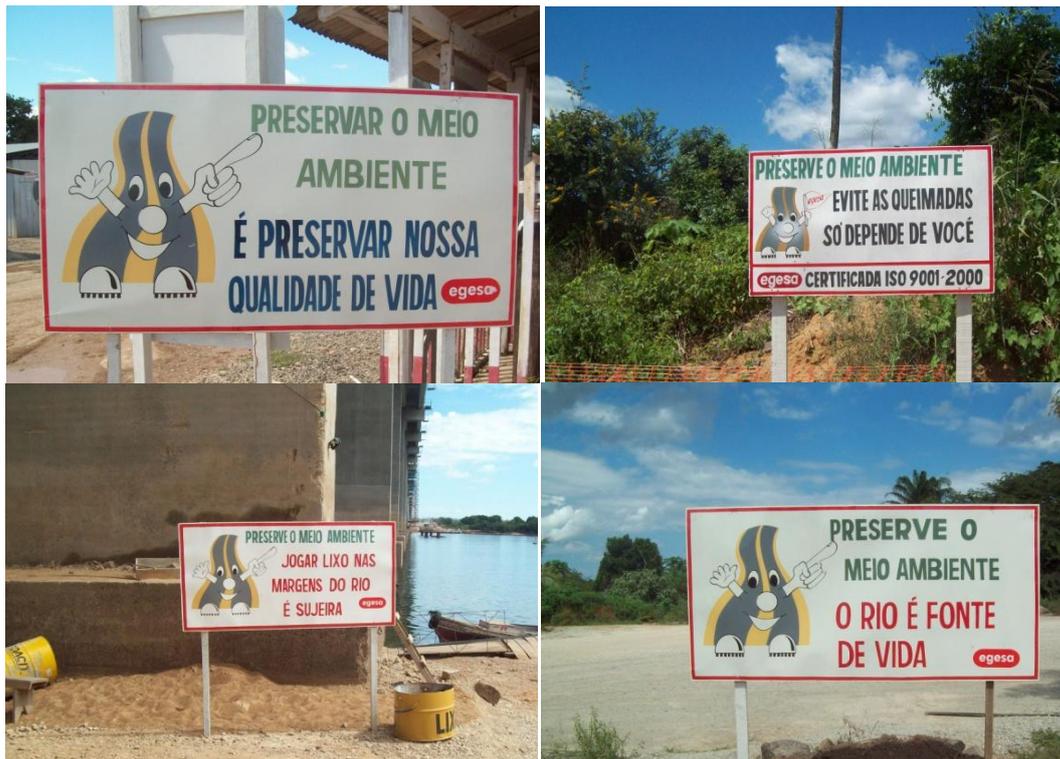
A sinalização está disposta de forma direta, as informações são repassadas com clareza.

FIGURA 17 – SINALIZAÇÃO DE INFORMAÇÃO AMBIENTAL

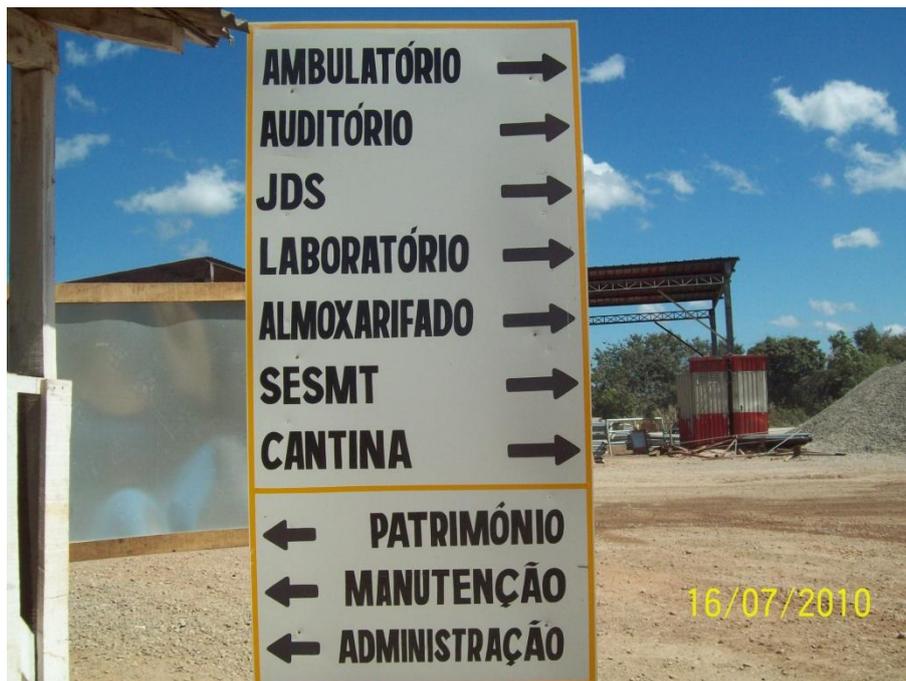
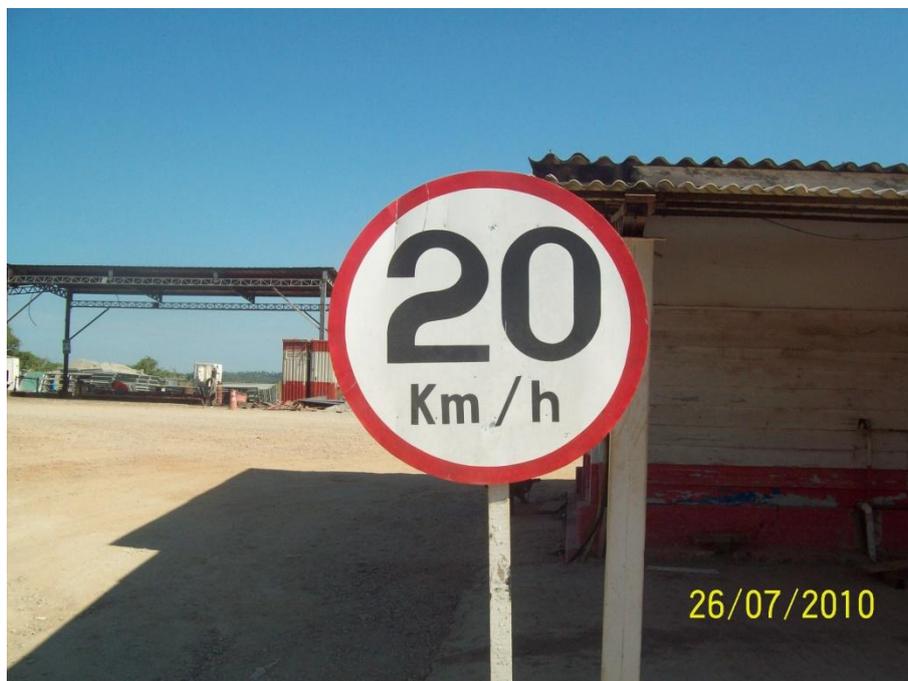
Em virtude do tamanho do canteiro está satisfatório. Existe sinalização; as informações estão simples e objetivas.

FIGURA 18 – SINALIZAÇÃO DE TRÁFEGO NO CANTEIRO DE OBRAS

FIGURA 19 – SINALIZAÇÃO DE TRÁFEGO NO CANTEIRO DE OBRAS

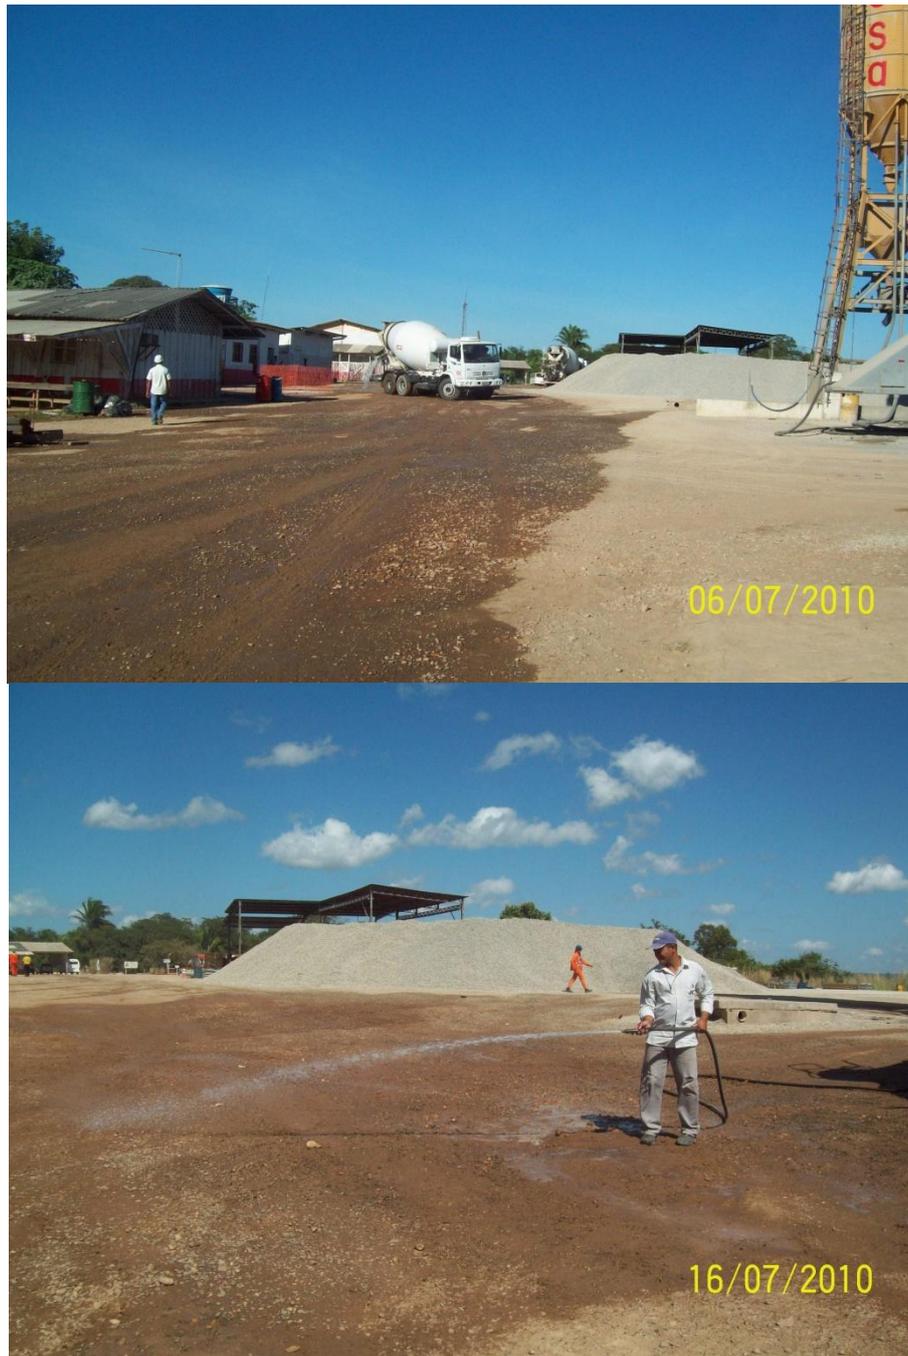
Existe procedimento de umedecimento e equipamentos para tal, realizado geralmente três vezes ao dia dependendo da situação do solo.

FIGURA 20 – UMEDECIMENTO DO SOLO PARA DIMINUIÇÃO DA POEIRA

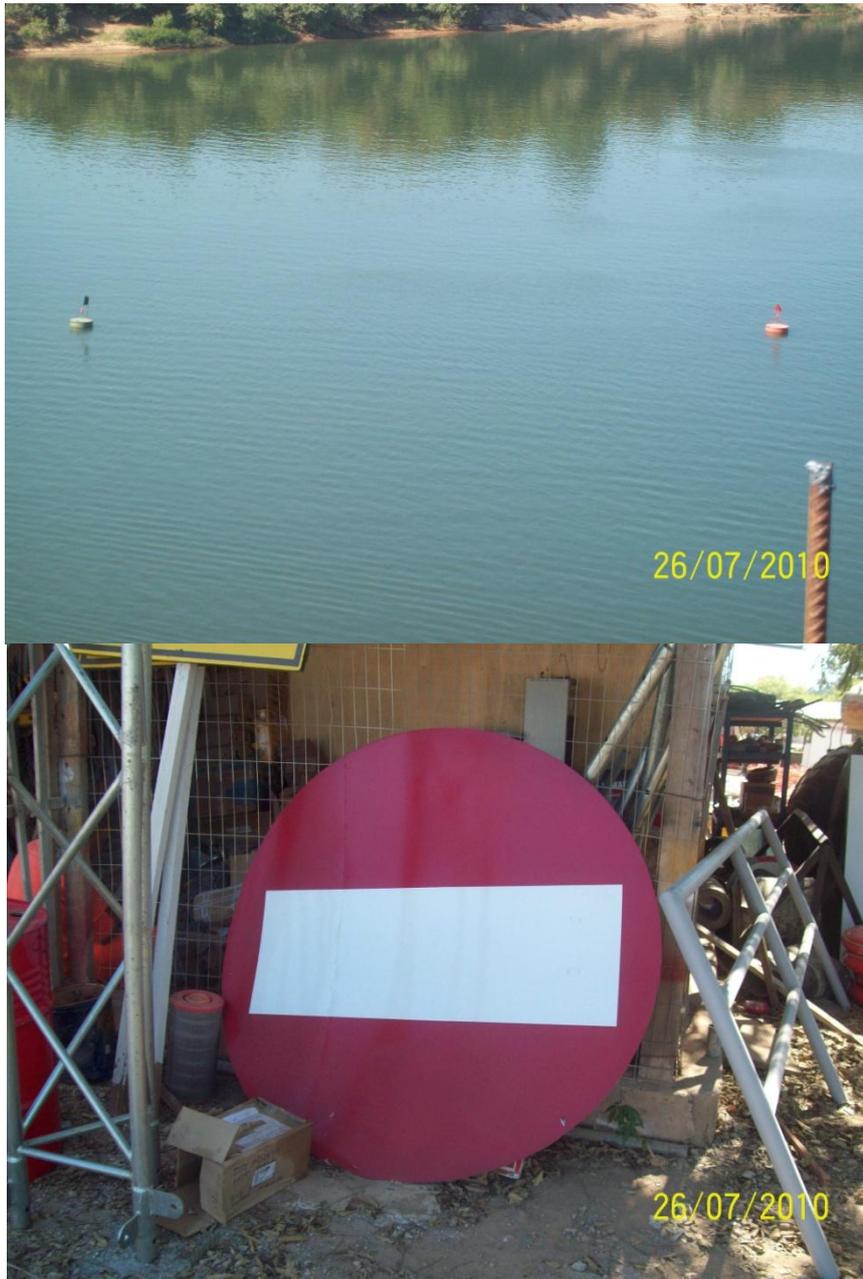
Existe sinalização com colocação de bóias fixas: bombordo e boreste, nas proximidades das balsas de apoio aos trabalhos desenvolvidos no rio. As placas de sinalização permanente estão em processo de fabricação, em breve serão instaladas.

FIGURA 21 – SINALIZAÇÃO NÁUTICA PROVISÓRIA E SINALIZAÇÃO PERMANENTE EM CONSTRUÇÃO

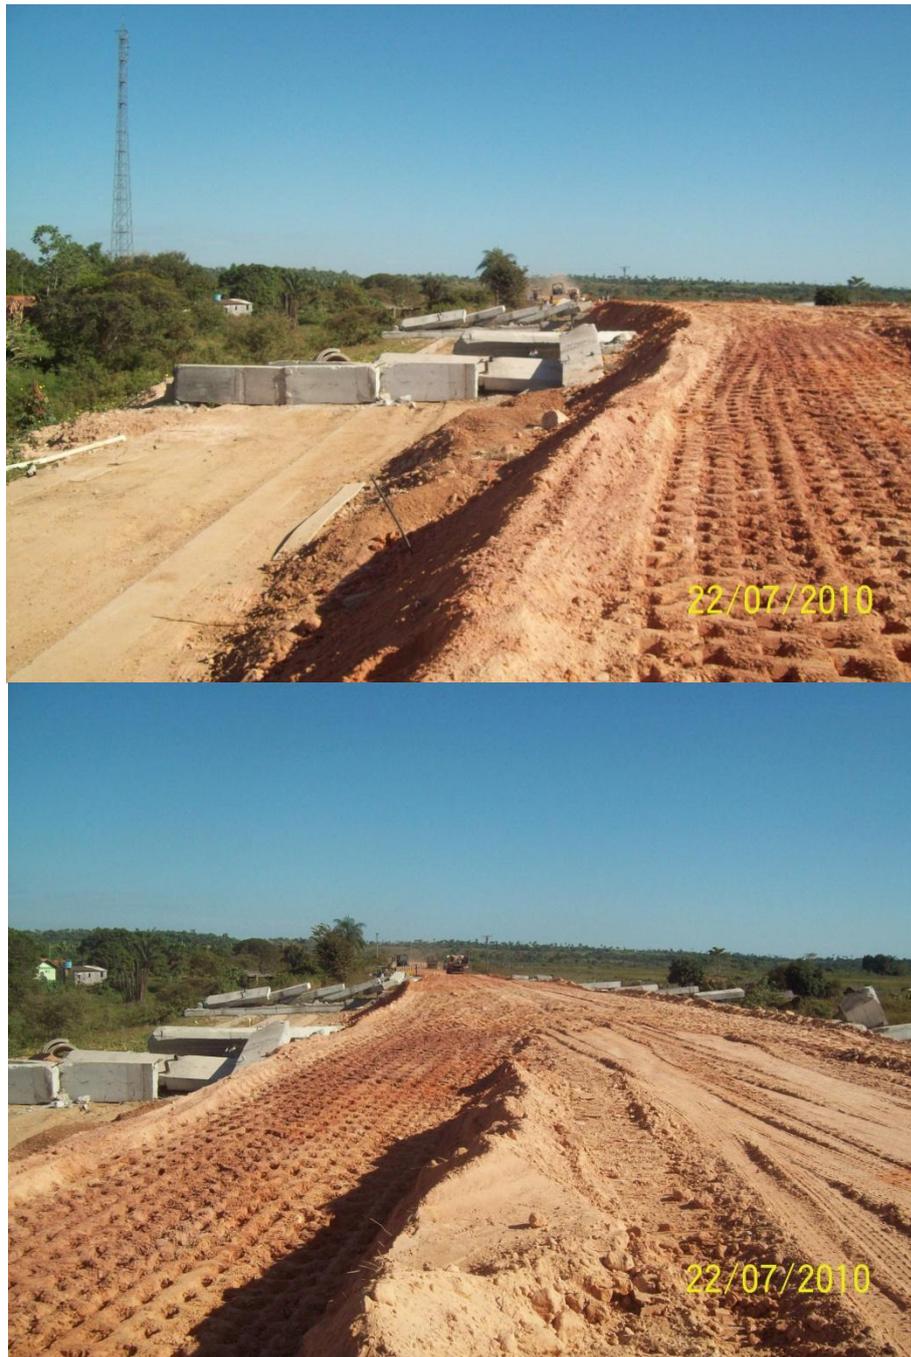
O concreto da demolição está sendo reutilizado nos aterros das cabeceiras da ponte.

FIGURA 22 – ESTRUTURAS DE CONCRETO DEMOLIDAS PARA REUTILIZAÇÃO NOS ATERROS DA CABECEIRA DA PONTE

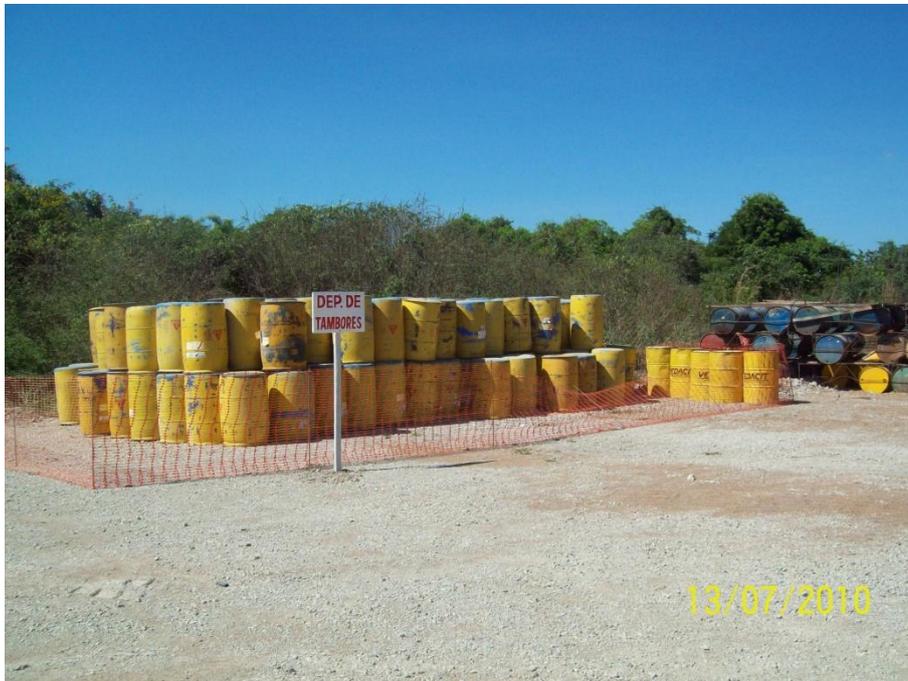
Os materiais estão disponibilizados afastados de riscos ambientais, os tambores vazios de aditivos, foram realocados e acondicionados em local mais adequado.

FIGURA 23 - TAMBORES VAZIOS DE ADITIVOS, ARMAZENADOS EM LOCAL ADEQUADO, AFASTADO DAS MARGENS DO RIO

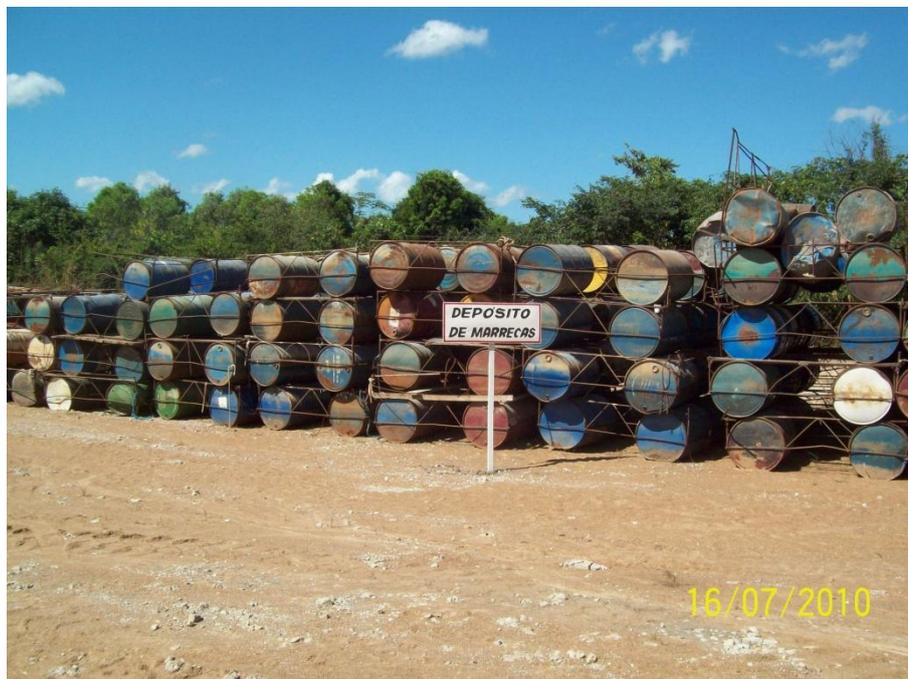
FIGURA 24 - DEPOSITO DE "MARRECA'S" QUE FORAM UTILIZADAS NO RIO

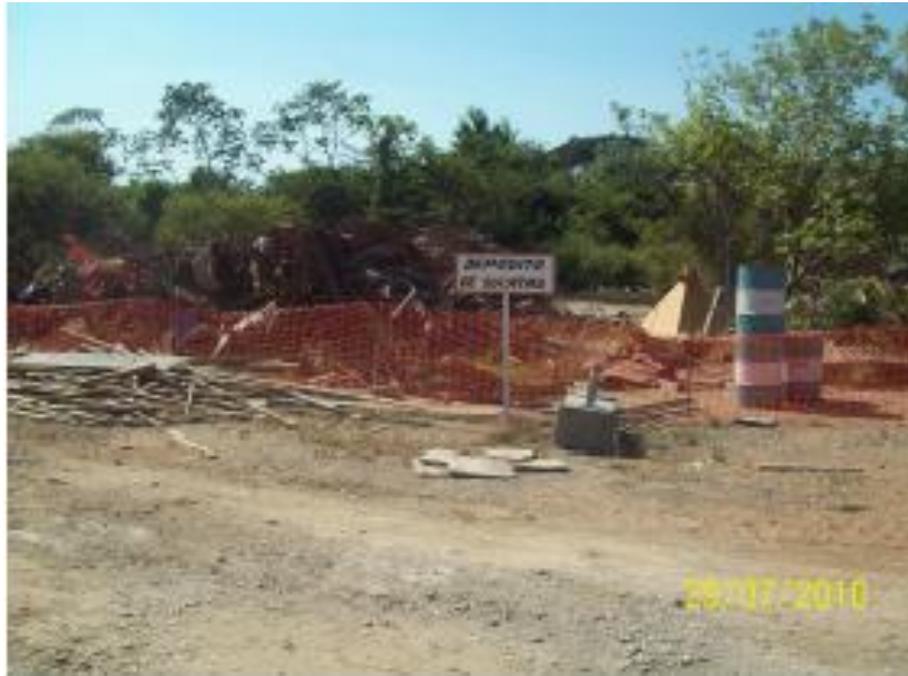
FIGURA 25 - DEPOSITO DE SUCATAS
