RELATÓRIO MENSAL DE ANDAMENTO

MAIO 2010

PONTE SOBRE O RIO ARAGUAIA

BR 230 – PA/TO

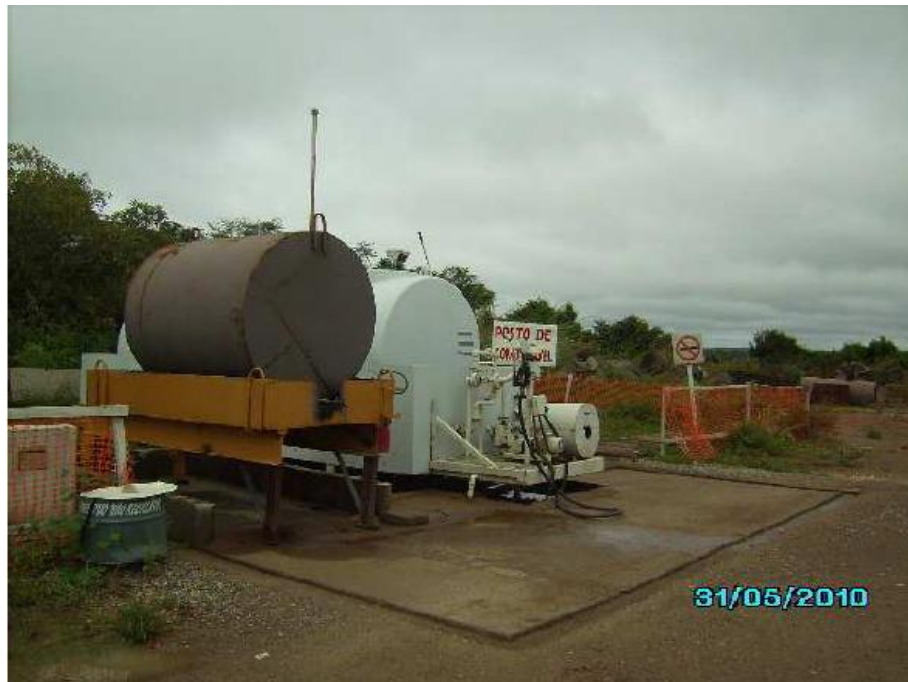
O combustível está estocado corretamente, com drenos e depósitos para o caso de coleta de vazamentos (FIGURA 6). Lubrificantes e produtos químicos (aditivos para concreto) estocado ao tempo, muito embora exista local apropriado para armazenamento (FIGURA 7).

FIGURA 6 – DEPÓSITO DE COMBUSTÍVEL

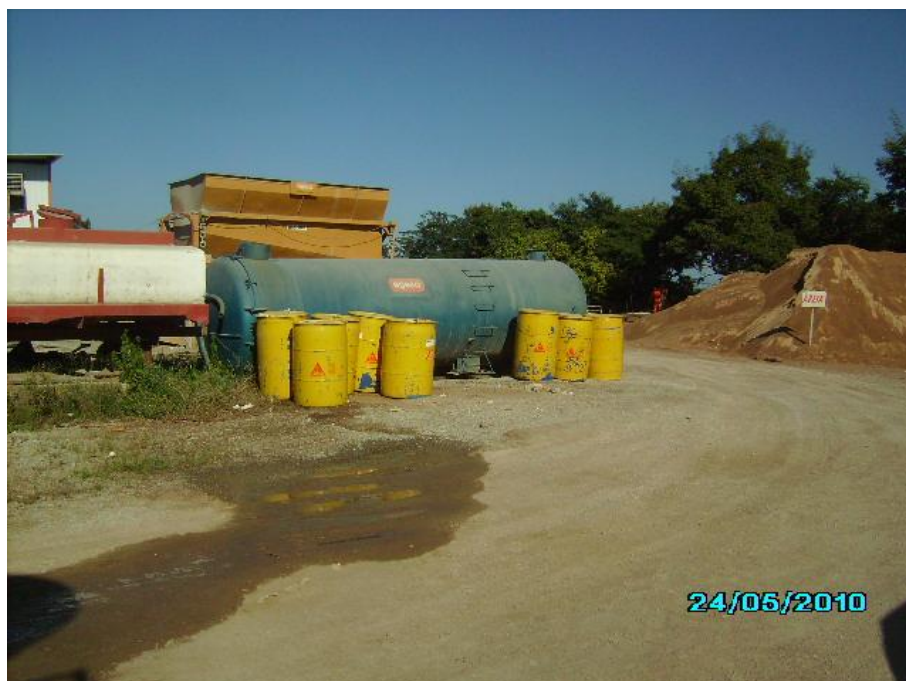
FIGURA 7 – DEPÓSITO DE ADITIVOS ESTOCADOS AO TEMPO

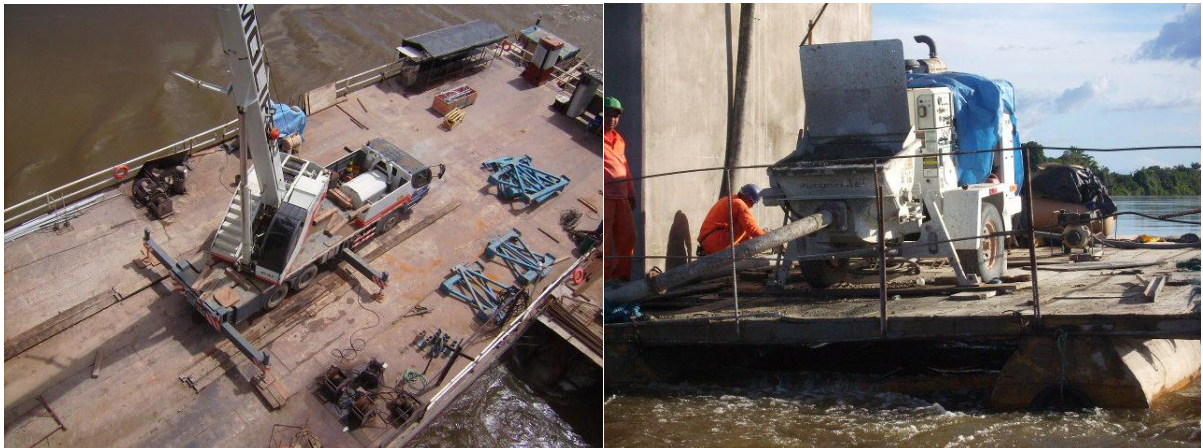
Foi observado como área de risco de derramamento de derivados de petróleo nos equipamentos que se encontram sobre as balsas (FIGURA 8). Para tanto, sugeriu-se a colocação de bandejas embaixo desses equipamentos como forma de prevenção ao risco. Há utilização de pó de serra para facilitar a retenção e limpeza do óleo derramado.

FIGURA 8 – EQUIPAMENTOS TRABALHANDO SOBRE AS BALSAS

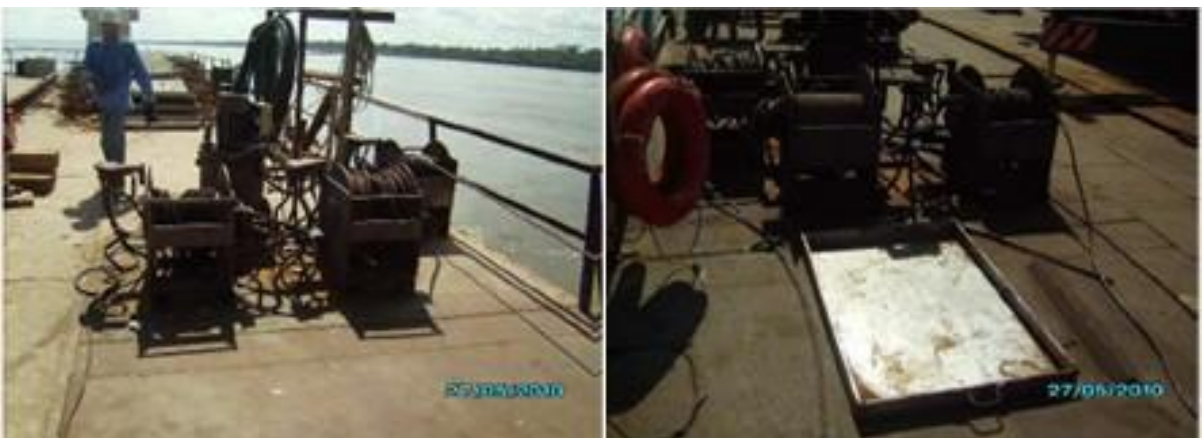
Até o final do mês de maio as bandejas foram confeccionadas, porém ainda não foram instaladas (FIGURA 9).

FIGURA 9 – EQUIPAMENTOS QUE DERRAMAM ÓLEO SEM BANDEJA DE CONTENÇÃO E BANDEJA CONFECCIONADA PRONTA PARA USO

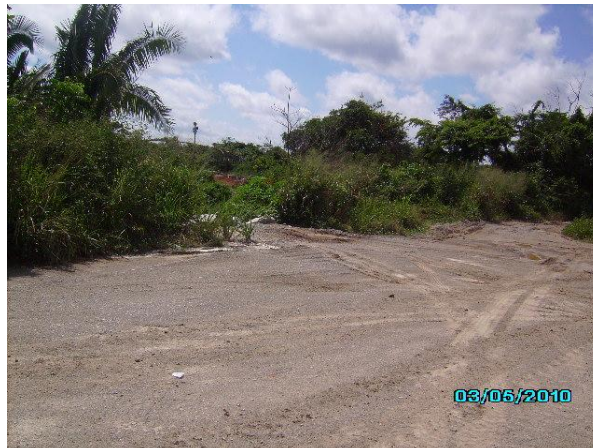
A lavagem dos veículos utiliza o posto de serviços na cidade de Araguatins. Para a lavagem dos balões dos caminhões betoneiras é utilizada área específica afastada das margens do rio (FIGURA 10).

FIGURA 10 – LOCAL DE LAVAGEM DOS EQUIPAMENTOS NO CANTEIRO DE OBRAS

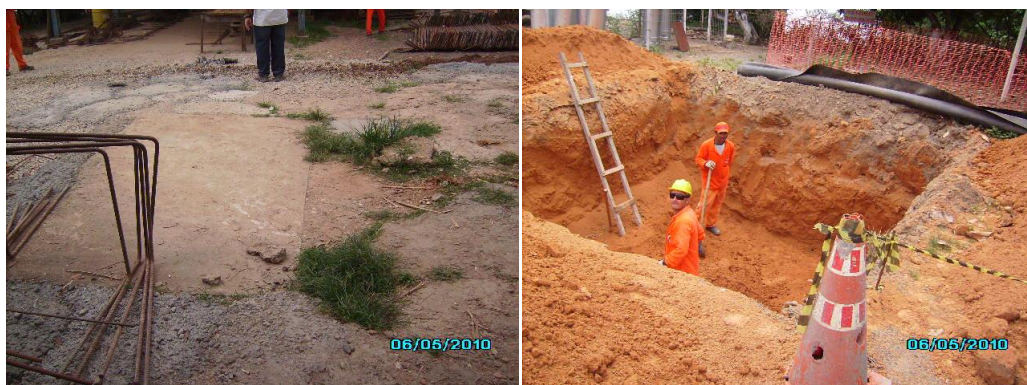
Utiliza-se fossa séptica para atender sanitário de uso dos operários no canteiro de obras. A limpeza das fossas é efetuada com caminhão limpa fossa (FIGURA 11). Nas balsas de apoio são utilizados banheiros móveis (FIGURA 12), os efluentes sólidos são acondicionados e recolhidos em tambores.

FIGURA 11 – FOSSA DE DESTINAÇÃO DE EFLUENTES SÓLIDOS. ESCAVAÇÃO DE FOSSA

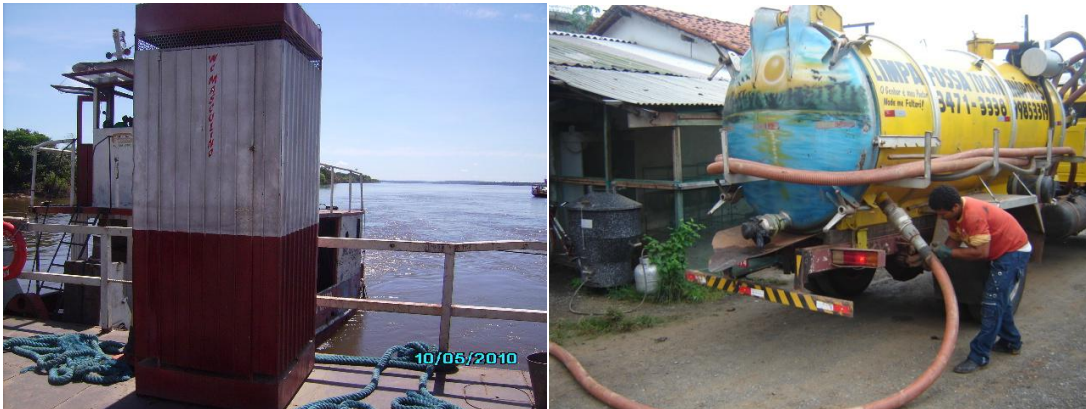
FIGURA 12 – BANHEIRO MÓVEL SOBRE A BALSA E CAMINHÃO DE LIMPEZA DA FOSSA

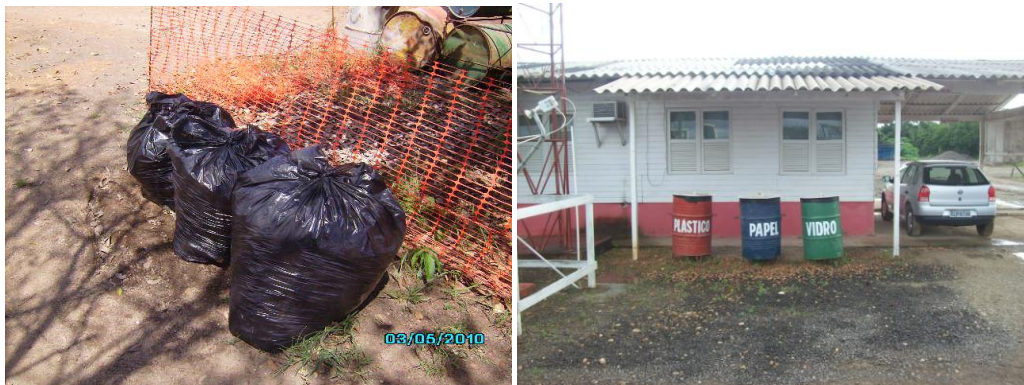
O lixo é recolhido pela construtora, no canteiro de obras e destinado ao depósito de lixo municipal (FIGURA 13).

FIGURA 13 – LIXO PRONTO PARA SER COLETADO E TAMBORES DE COLETA SELETIVA

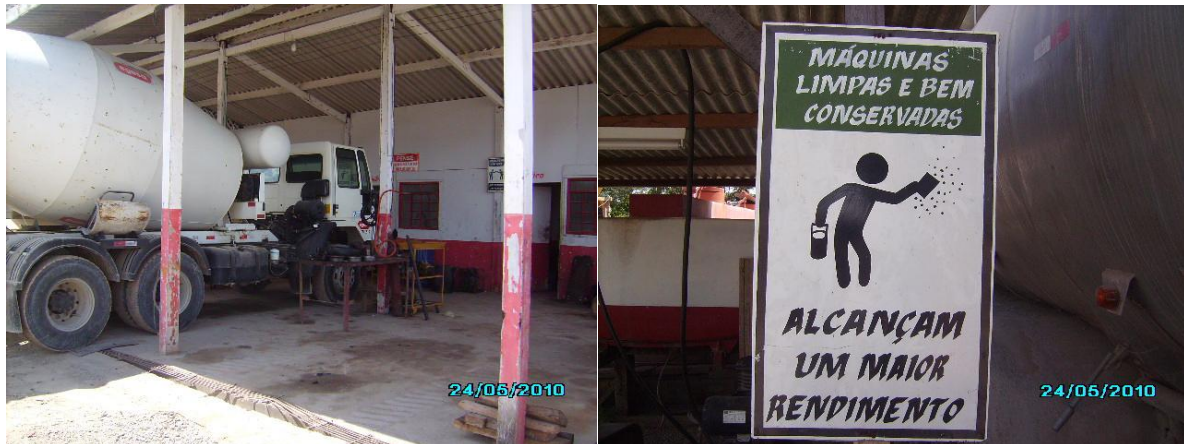
Todos os veículos da empresa têm manutenção periódica, preventiva e corretiva (FIGURA 14), onde é feita a verificação de emissão de gases através de filtro de papel específico, que indica se a emissão de gases está ou não dentro dos

parâmetros. Há utilização da escala Hingelman para monitoramento da emissão de gases bimestralmente.

FIGURA 14 – MANUTENÇÃO DO CAMINHÃO BETONEIRA

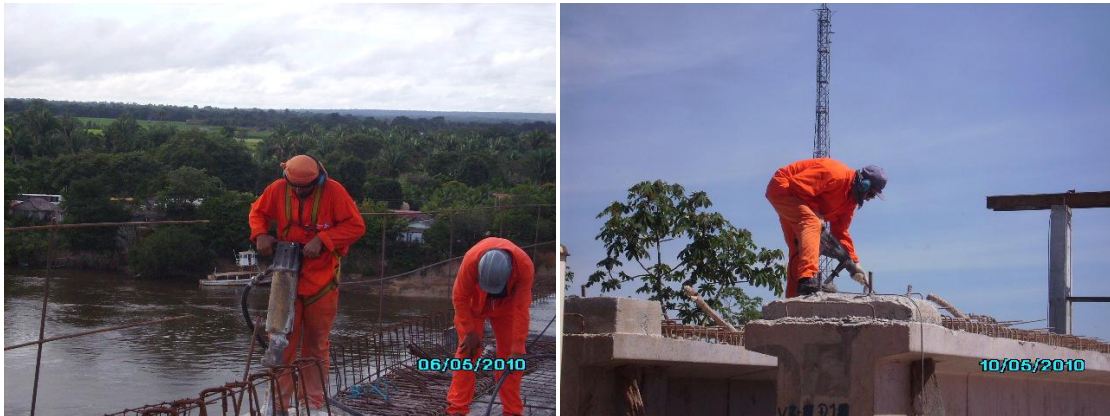
O ruído da obra não interfere nas comunidades próximas ao canteiro de obras. Os operários em áreas de ruído usam protetor auricular (FIGURA 15). No entanto há operários fazendo uso de ferramentas que provocam ruídos sem usar EPI para redução do efeito do ruído, apesar da constante inspeção da segurança.

FIGURA 15 – FUNCIONÁRIOS UTILIZANDO PROTEÇÃO AURICULAR

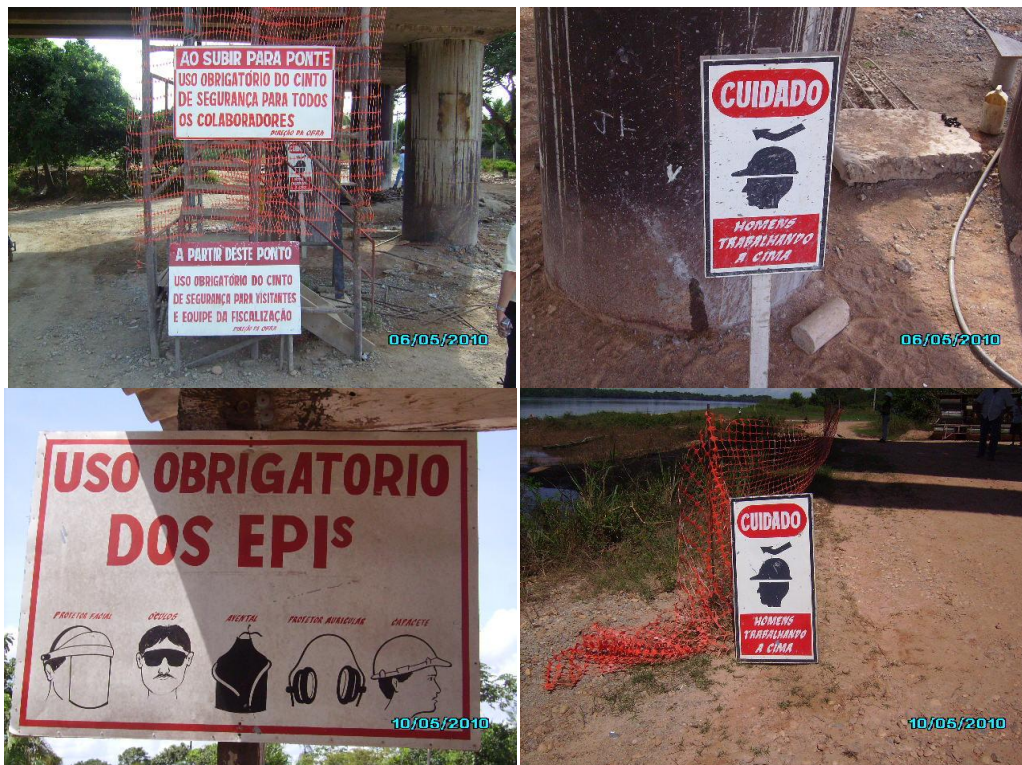
Existe sinalização (FIGURA 16). Há DDS sobre uso de EPI's, mas o que se vê é falta de comprometimento por parte de alguns operários quanto ao uso. Não há procedimentos de segurança, principalmente nos trabalhos em altura, é abordado em DDS.

FIGURA 16 – SINALIZAÇÃO DE SEGURANÇA

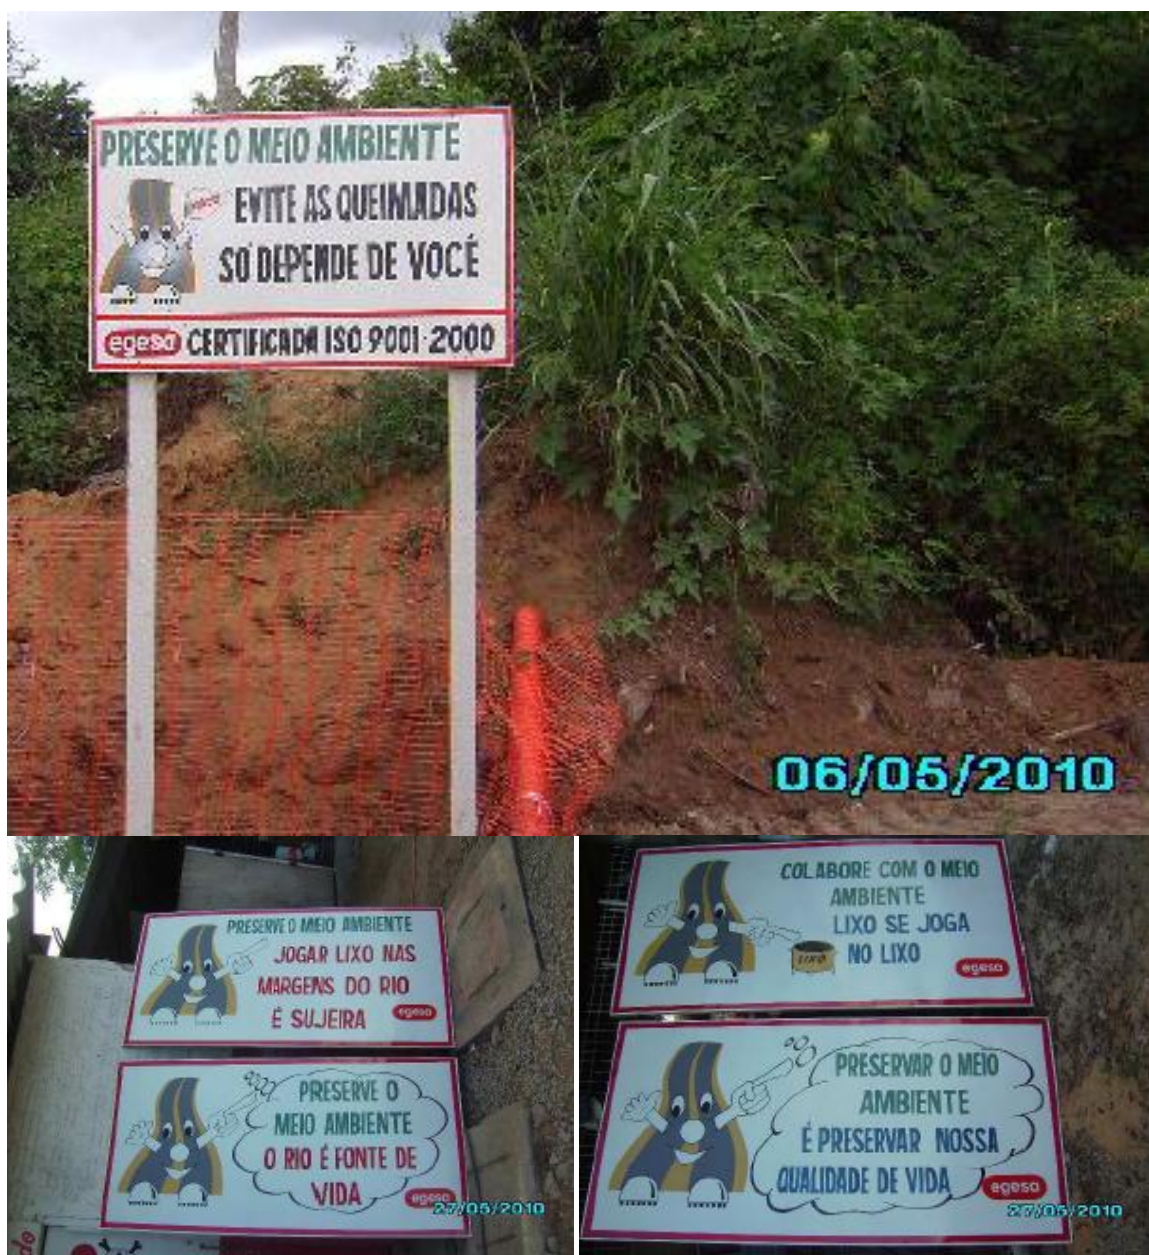
Há pouca quantidade de placas no que refere-se à proteção ambiental (FIGURA 17). Há bastante sinalização de segurança pessoal. As placas de sinalização de proteção ambiental estão em fase de conclusão de confecção, breve serão instaladas nos pontos estratégicos.

FIGURA 17 – SINALIZAÇÃO DE INFORMAÇÃO AMBIENTAL

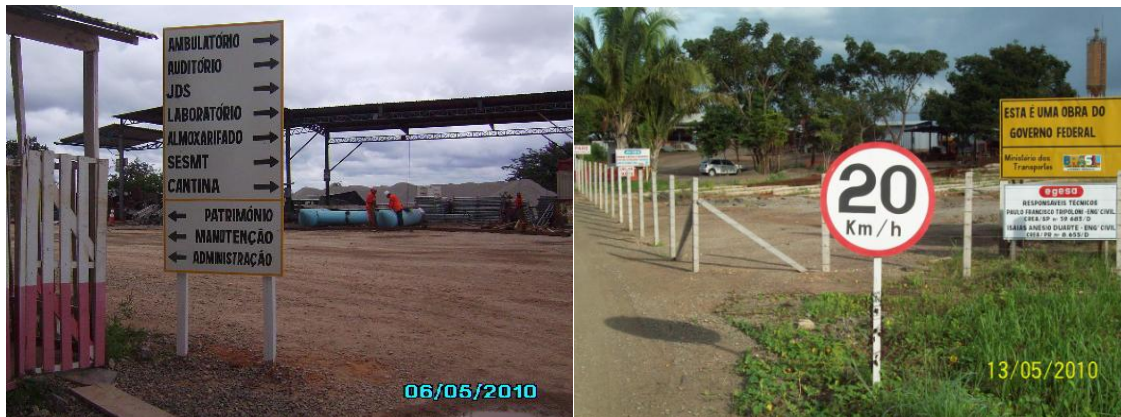
Existe sinalização, as informações estão disponibilizadas com clareza (FIGURA 18).

FIGURA 18 – SINALIZAÇÃO DE TRÁFEGO NO CANTEIRO DE OBRAS

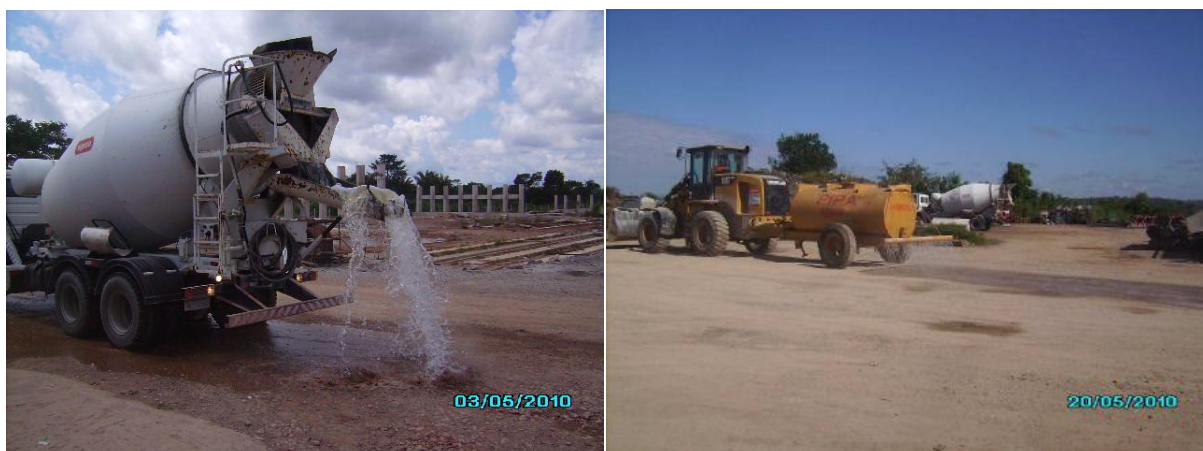
Três vezes ao dia o canteiro é molhado através dos caminhões betoneiras e caminhões pipa (FIGURA 19). Na central de concreto foram realizadas medições quantitativas em relação ao pó que ali contem e o resultado foi considerado dentro dos limites de tolerância.

FIGURA 19 – CAMINHÃO BETONEIRA E CAMINHÃO PIPA UMEDECENDO O SOLO DO CANTEIRO

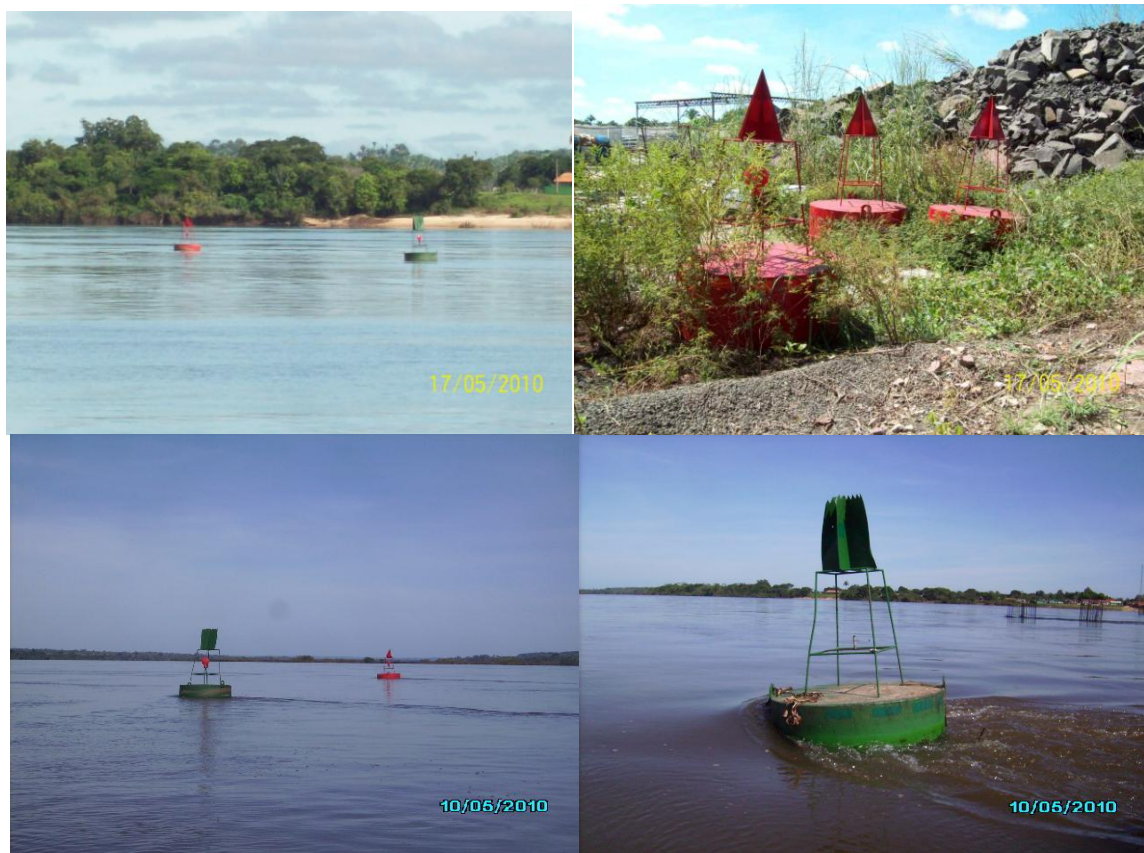
Existe sinalização com colocação de bóias fixas: bombordo e boreste, nas proximidades das balsas de apoio aos trabalhos desenvolvidos no rio (FIGURA 20). Não foram colocadas as demais bóias, pois poderiam atrapalhar as embarcações da empresa, mas serão instaladas assim que possível.

FIGURA 20 – SINALIZAÇÃO NÁUTICA
