RELATÓRIO TÉCNICO DO LEVANTAMENTO E DA AVALIAÇÃO DOS PROCESSOS EROSIVOS

Empreendedor: Departamento Nacional de Infra-Estrutura de Transportes - DNIT

Obra: BR-285/RS, trecho entre São José dos Ausentes até a Divisa RS/SC

Objetivo do Relatório: Atendimento ao item nº 2.15 das condicionantes específicas da LI nº 860/2012.

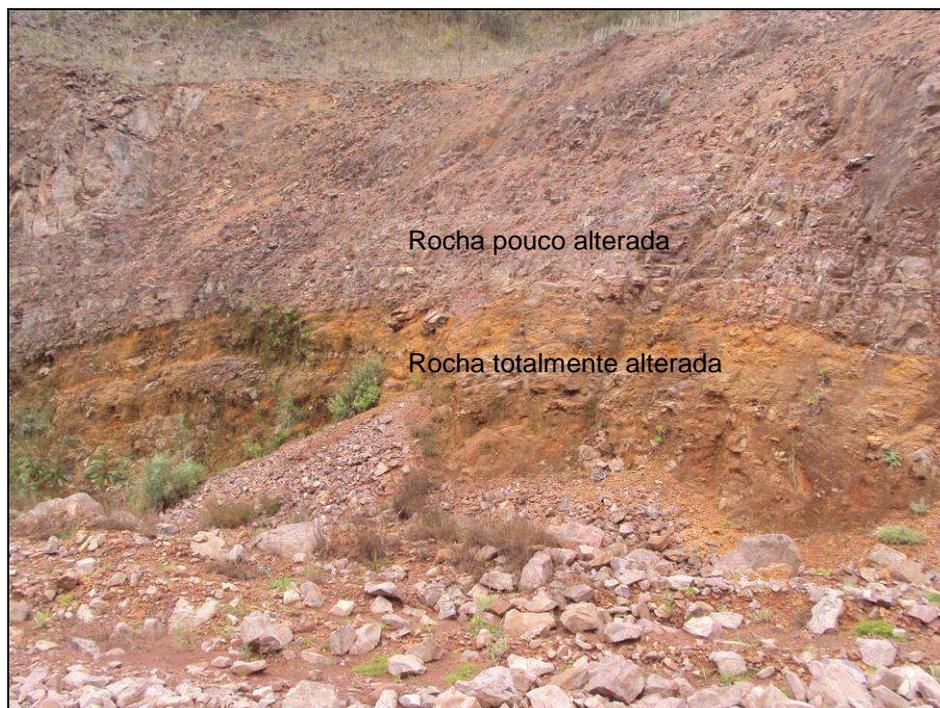
Foto 1. Afloramento de rocha vitrófica mostrando alteração na porção interna do derrame.

- O material proveniente da alteração da rocha é bastante coeso e relativamente resistente à erosão. No entanto, quando ocorre zona alterada abaixo de horizonte inalterado, ou pouco alterado, a percolação da água nas fraturas deste horizonte, ao chegar no substrato argiloso inferior, escoam sobre a superfície de contato, arrastando material e formando uma cavidade ao longo da área de afloramento do contato (ver Foto 1). Isto pode ocasionar o descalçamento de blocos da porção superior e sua queda por gravidade.

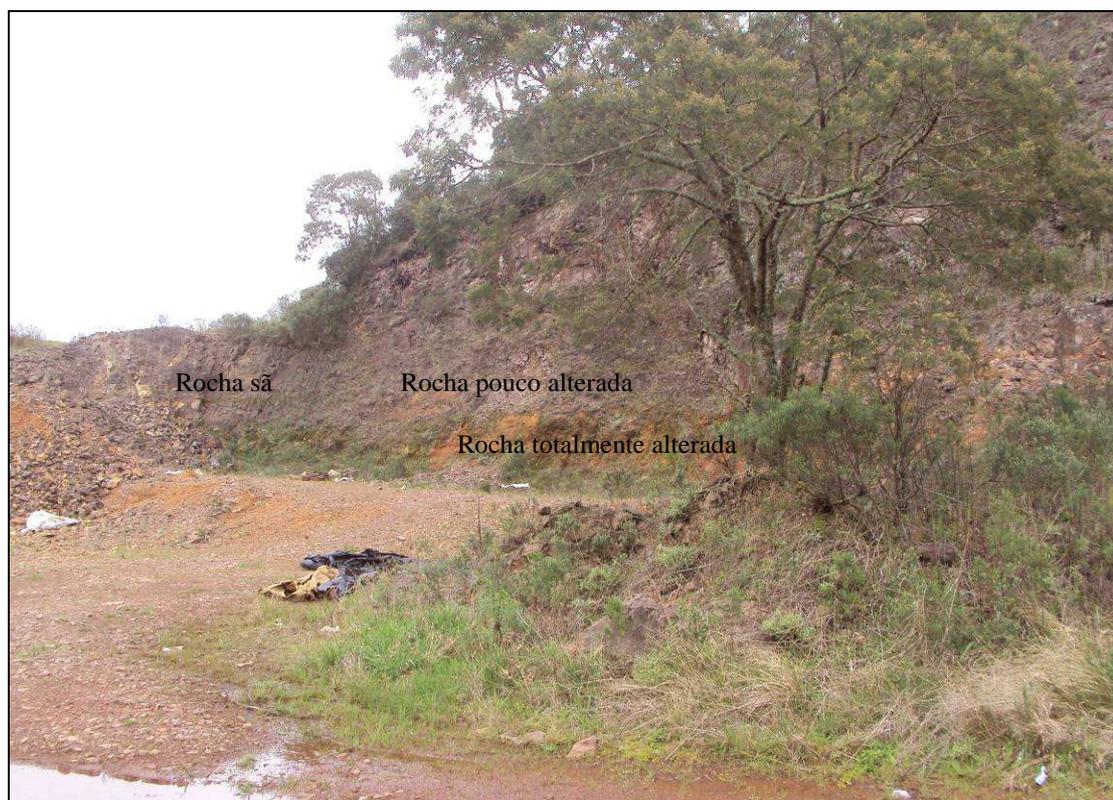
Foto 2. Corte em vitrófiro mostrando vários estágios de alteração da rocha.

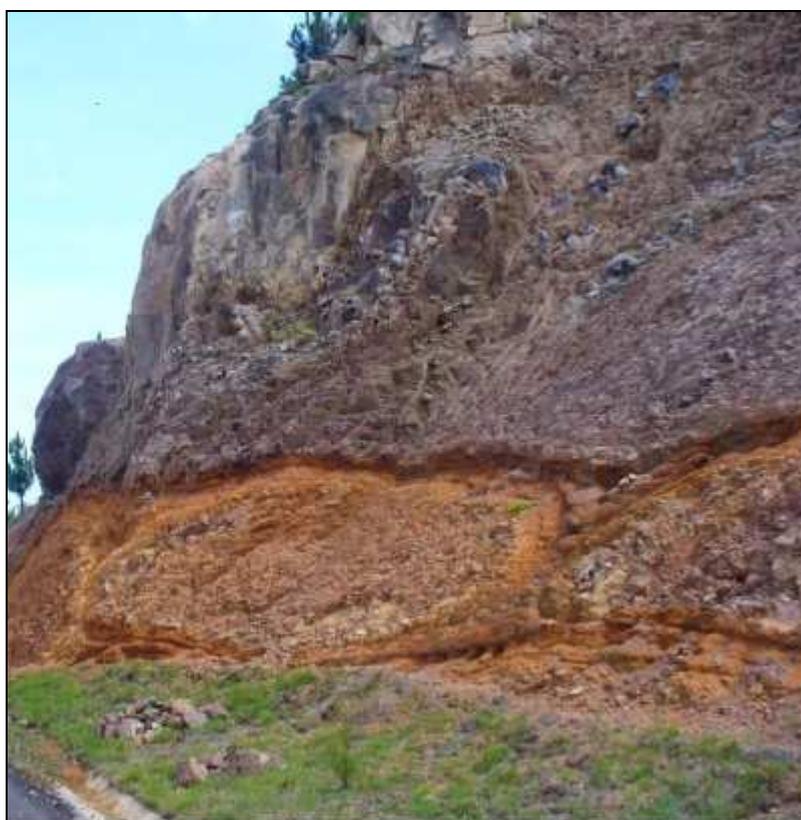
Foto 4. Erosão na zona de contato entre rocha pouco alterada fraturada (superior) e alteração de rocha (inferior). Trecho já pavimentado, entre S. José dos Ausentes e o empreendimento.

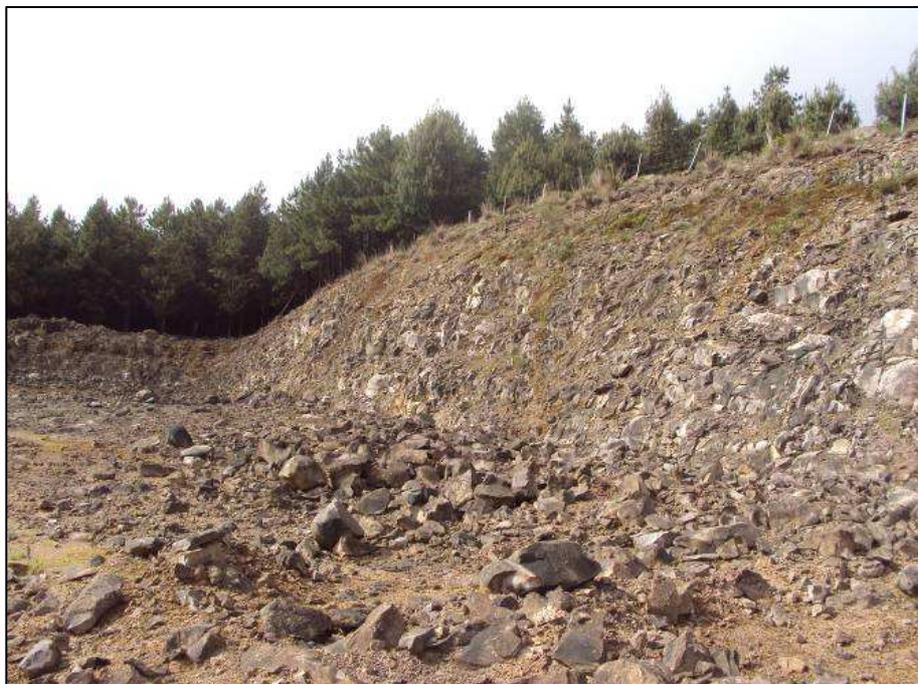
n°	Estacas		Volumes			Alturas	Observações
			1ª cat.	2ª cat.	3ª cat.		
58	45+710	46+190	1.227	293	4.440	9,0	Parcialmente executado. Foto 5
59	46+290	46+370	1.499	2.556	491	7,0	
60	46+390	46+490	1.630	1.316	615	3,5	
61	46+570	46+830	2.883	3.745	14.221	7,0	
64	47+530	47+870	7.817	653	22.622	10,0	Foto 6 Possível ocorrência de camadas alteradas entre camadas de rocha sã.
65	48+010	48+150	719	1.678	1.773	4,0	
67	48+430	48+650	2.470	5.458	9.769	8,0	
68	48+810	49+010	3.993	5.487	15.383	15,0	
69	49+170	49+404	3.083	4.987	9.185	8,0	
71	50+070	50+260	355	738	2.741	3,0	Foto 7
72	50+390	50+630	2.980	1.374	1.389	6,0	
73	50+650	51+010	4.995	3.740	12.961	8,5	
74	51+190	51+390	545	1.273	11.514	6,5	
75	51+810	52+090	3.210	3.409	8.273	7,5	Foto 8
76	52+130	52+240	1.542	2.019	2.670	1,5	Foto 9
77	52+630	52+710	1.085	418	1.207	2,0	
80	53+270	53+510	1.043	-	2.120	-	Predomínio de cortes em rocha inalterada.
81	53+550	53+710	2.476	-	9.110	5,5
