## 5.4 Passivos Ambientais

No caso estudado, durante a elaboração do Diagnóstico Ambiental da BR-317 (AM), foi identificada a presença de apenas um material de acordo com a classificação proposta, a seguir a sua definição:

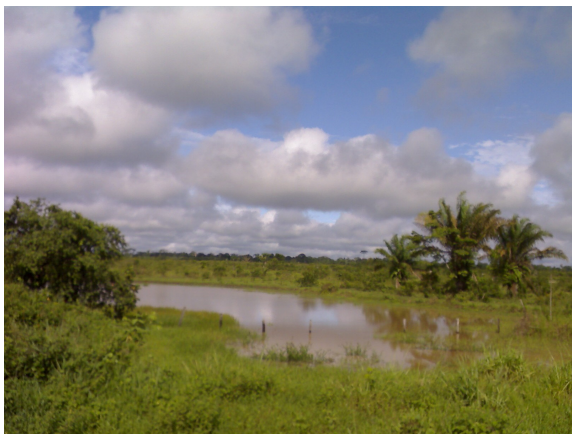
**Quadro 5.4—4- Falha de Manutenção ou Entupimento de Drenagem com Risco à Plataforma da Rodovia**

<b>GRUPO I – FAIXA DE DOMÍNIO E ÁREAS ADJACENTES</b>			
	DISCRIMINAÇÃO E CLASSIFICAÇÃO DO PROBLEMA		AL	
	<b>LOCALIZAÇÃO:</b>		<b>COBERTURA VEGETAL:</b>	
	Km	7,6	Gramínea	X
	Lado	Dir.	Arbustiva	X
	Distância ao eixo (km)	0,02	Arbórea	X
	Montante		Inexistente	
	Jusante	X	<b>CLASSIFICAÇÃO DO MATERIAL (%):</b>	
	<b>DIMENSÕES (m):</b>		1a Categoria	100
	Comprimento	-	2a Categoria	
	Largura	-	3a Categoria	
	Altura	-	<b>GRAVIDADE:</b>	
	<b>PRESENÇA DE ÁGUA:</b>		Interna	01
	Lençol freático aflorante	X	Externa	02
	Retenção de água pluvial			
<b>SOLUÇÃO PROPOSTA</b>				
<b>SOLUÇÃO:</b> Acessório de drenagem pluvial eficiente.		<b>OBSERVAÇÃO:</b> Sobre as DIMENSÕES, trata-se de uma região alagada, não apenas um local que possa dimensionar por metros.		
COMENTÁRIOS: Região alagada, mudança na hidrogeologia. Região caracterizada pela localização de lençóis freáticos suspensos com grande acumula de água.

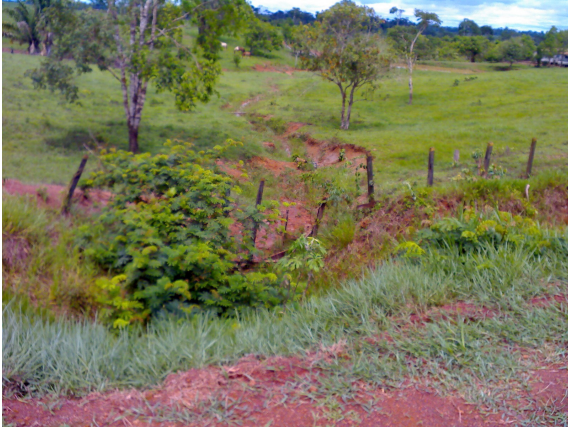
GRUPO I – FAIXA DE DOMÍNIO E ÁREAS ADJACENTES			
	DISCRIMINAÇÃO E CLASSIFICAÇÃO DO PROBLEMA			ER18
	LOCALIZAÇÃO:		COBERTURA VEGETAL:	
	km	31	Gramínea	X
	Lado	Dir.	Arbustiva	X
	Distância ao eixo (km)	-	Arbórea	X
	Montante		Inexistente	
	Jusante	X	CLASSIFICAÇÃO DO MATERIAL (%):	
	DIMENSÕES (m):		1a Categoria	100
	Comprimento	300	2a Categoria	
	Largura	8	3a Categoria	
	Altura	3	GRAVIDADE:	
	PRESENÇA DE ÁGUA:		Interna	01
	Lençol freático aflorante	-	Externa	03
	Retenção de água pluvial	-		
SOLUÇÃO PROPOSTA				
SOLUÇÃO: Estabilização do talude, recomposição do terreno e drenagem adequada para o lençol freático exposto e revegetação.		QUANTITATIVOS: A erosão parte do eixo. Presença intermitente de água.		
<p>COMENTÁRIOS: Processos erosivos desencadeados a partir do escoamento superficial das águas de chuvas e ausência de drenagem pluvial adequada. Retirada da cobertura vegetal da várzea, caracterização do processo de assoreamento da calha e perda da disponibilidade hídrica do corpo d'água.</p>

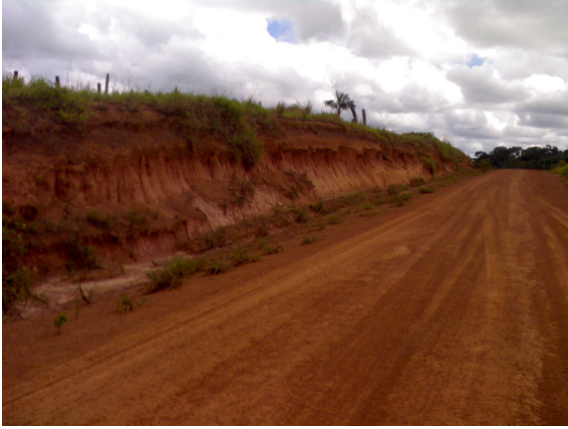
**Quadro 5.4—8 – Taludes de Corte ou de Aterro com Processos Erosivos em desenvolvimento**

<b>GRUPO I – FAIXA DE DOMÍNIO E ÁREAS ADJACENTES</b>			
	<b>DISCRIMINAÇÃO E CLASSIFICAÇÃO DO PROBLEMA</b>		ER04	
	<b>LOCALIZAÇÃO:</b>		<b>COBERTURA VEGETAL:</b>	
	km	94,9	Gramínea	X
	Lado	Esq.	Arbustiva	
	Distância ao eixo (km)	-	Arbórea	
	Montante	X	Inexistente	X
	Jusante		<b>CLASSIFICAÇÃO DO MATERIAL (%):</b>	
	<b>DIMENSÕES (m):</b>		1a Categoria	100
	Comprimento	150	2a Categoria	
	Largura	2	3a Categoria	
	Altura	3	<b>GRAVIDADE:</b>	
	<b>PRESENÇA DE ÁGUA:</b>		Interna	01
	Lençol freático aflorante	-	Externa	02
	Retenção de água pluvial	-		
<b>SOLUÇÃO PROPOSTA</b>				
<b>SOLUÇÃO:</b> Estabilização e revegetação do talude.		<b>OBSERVAÇÃO:</b> A erosão parte do eixo. Calha de escoamento		
COMENTÁRIOS: Talude de corte do lado direito da rodovia.

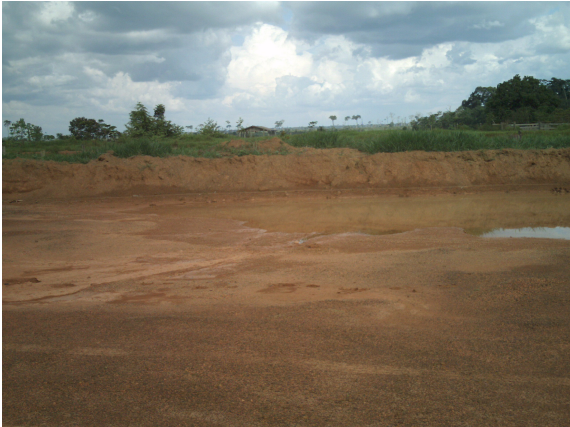
**Quadro 5.4—10— Áreas de Empréstimo, Bota Fora ou outras áreas de apoio abandonadas**

GRUPO II – ÁREAS UTILIZADAS PARA APOIO ÀS OBRAS			
	DISCRIMINAÇÃO E CLASSIFICAÇÃO DO PROBLEMA			ER30
	LOCALIZAÇÃO:		COBERTURA VEGETAL:	
	km	32,6	Gramínea	
	Lado	Dir.	Arbustiva	
	Distância ao eixo (km)	5	Arbórea	
	Montante	X	Inexistente	X
	Jusante		UTILIZAÇÃO PELAS OBRAS	
	DIMENSÕES (m):		Jazida	
	Comprimento	30	MATERIAL EXPLORADO	
	Largura	100	Material de 1a categoria	
	Altura	-	GRAVIDADE:	
	PRESENÇA DE ÁGUA		Interna	00
	Lençol freático aflorante		Externa	01
	Retenção de água pluvial	X		
SOLUÇÃO PROPOSTA				
SOLUÇÃO: Revegetação.		OBSERVAÇÃO:		
COMENTÁRIOS: Caixa de empréstimo de cascalho laterítico para recomposição do leito estradal.

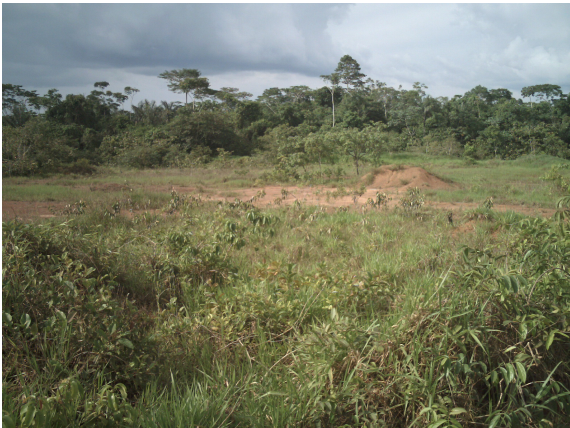
GRUPO II – ÁREAS UTILIZADAS PARA APOIO ÀS OBRAS			
	DISCRIMINAÇÃO E CLASSIFICAÇÃO DO PROBLEMA			ER30
	LOCALIZAÇÃO:		COBERTURA VEGETAL:	
	km	55	Gramínea	X
	Lado	Dir.	Arbustiva	X
	Distância ao eixo (km)	30	Arbórea	
	Montante	X	Inexistente	X
	Jusante		UTILIZAÇÃO PELAS OBRAS

DIMENSÕES (m):		Jazida	
	Comprimento	60	MATERIAL EXPLORADO	
	Largura	40	Material de 1a categoria	
	Altura	-	GRAVIDADE:	
	PRESENÇA DE ÁGUA		Interna	00
	Lençol freático aflorante	-	Externa	01
	Retenção de água pluvial	-		
SOLUÇÃO PROPOSTA				
SOLUÇÃO: Manutenção e revegetação.		OBSERVAÇÃO:		
COMENTÁRIOS: Caixa de empréstimo em processo de recuperação natural avançado, porém encontra-se apenas parcialmente revegetada.

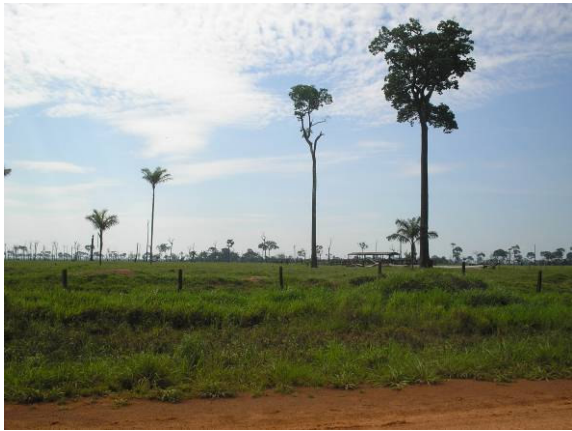
**Quadro 5.4—14 – Flora**

GRUPO I – FAIXA DE DOMÍNIO E ÁREAS ADJACENTES			
	DISCRIMINAÇÃO E CLASSIFICAÇÃO DO PROBLEMA		--	
	LOCALIZAÇÃO:		COBERTURA VEGETAL (m <sup>2</sup> ):	
	km	116,6	Gramínea	X
	Lado	Dir.	Arbustiva	
	Distância ao eixo (km)	0,1	Arbórea	X
	Montante	X	Inexistente	
	Jusante		CLASSIFICAÇÃO DO MATERIAL (%):	
	DIMENSÕES (m):		1a Categoria	X
	Comprimento	-	2a Categoria	
	Largura	-	3a Categoria	
	Altura	-	GRAVIDADE:	
	PRESENÇA DE ÁGUA:		Interna	01
	Lençol freático aflorante	-	Externa	02
	Retenção de água pluvial	-		
SOLUÇÃO PROPOSTA				
SOLUÇÃO: Mudança nas práticas de manejo da região.		OBSERVAÇÃO: O cenário se estende por toda a rodovia.		
COMENTÁRIOS: Perda de habitat, pastagens desmatada com árvores isoladas, com presença de castanheiras e palmeiras. Coordenadas: 684923 / 8941095.

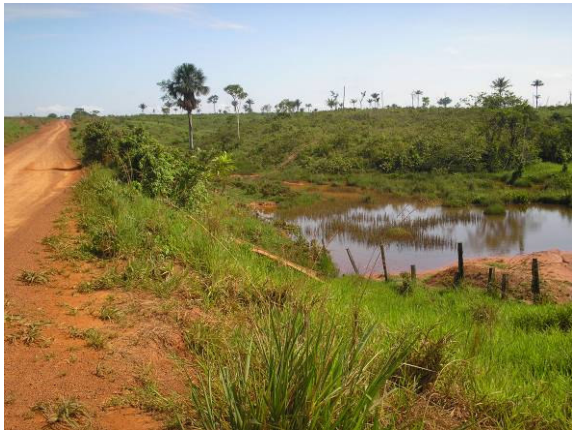
**Quadro 5.4—15 – Fauna**

GRUPO I – FAIXA DE DOMÍNIO E ÁREAS ADJACENTES			
	DISCRIMINAÇÃO E CLASSIFICAÇÃO DO PROBLEMA		--	
	LOCALIZAÇÃO:		COBERTURA VEGETAL (m <sup>2</sup> ):	
	km	100,9	Gramínea	X
	Lado	Esq.	Arbustiva	
	Distância ao eixo (km)	0,1	Arbórea	X
	Montante		Inexistente	
	Jusante	X	CLASSIFICAÇÃO DO MATERIAL (%):	
	DIMENSÕES (m):		1a Categoria	X
	Comprimento	-	2a Categoria	
	Largura	-	3a Categoria	
	Altura	-	GRAVIDADE:	
	PRESENÇA DE ÁGUA:		Interna	01
	Lençol freático aflorante		Externa	02
	Retenção de água pluvial		X	
SOLUÇÃO PROPOSTA				
SOLUÇÃO: Mudança nas práticas de manejo da região.		OBSERVAÇÃO: Compactação da camada superficial do solo.		
COMENTÁRIOS: Aspecto de uma pastagem sem manejo (superpastejo), nota-se a ausência da vegetação arbórea na área de preservação permanente. Coordenadas: 687170 / 8955148.

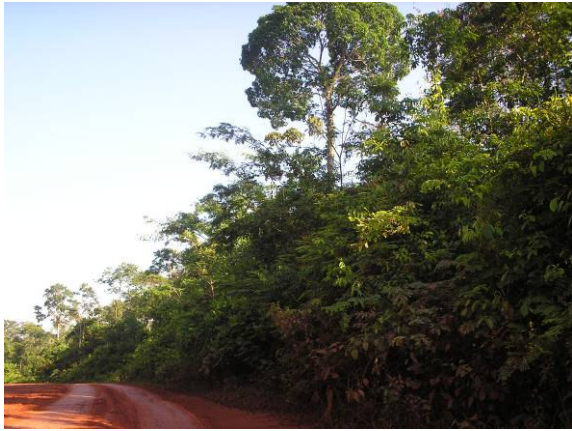
**Quadro 5.4—16– Flora**

GRUPO II – ÁREAS UTILIZADAS PARA APOIO ÀS OBRAS			
	DISCRIMINAÇÃO E CLASSIFICAÇÃO DO PROBLEMA		OF	
	LOCALIZAÇÃO:		COBERTURA VEGETAL:	
	km	82,6	Gramínea	X
	Lado	Dir.	Arbustiva	X
	Distância ao eixo (km)	-	Arbórea	X
	Montante	X	Inexistente	
	Jusante		UTILIZAÇÃO PELAS OBRAS	
	DIMENSÕES (m):		Supressão na faixa de domínio	
	Comprimento	-	MATERIAL EXPLORADO	
	Largura	400	Material de 1a categoria	
	Altura	-	GRAVIDADE:	
	PRESENÇA DE ÁGUA		Interna	01
	Lençol freático aflorante		Externa	02
	Retenção de água pluvial		-	
SOLUÇÃO PROPOSTA				
SOLUÇÃO: Retirada e destinação adequada para esse material retirado.		OBSERVAÇÃO:		
COMENTÁRIOS: Aspecto da vegetação secundária, ocorrente situada na faixa de domínio da rodovia e passará pelo processo de supressão de vegetação. Coordenadas: 686271 / 8969242.

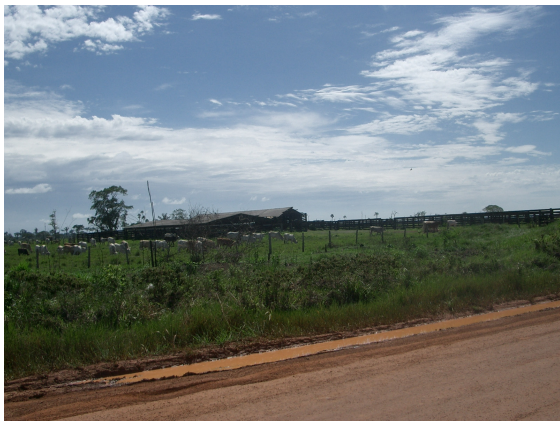
**Quadro 5.4—17 – Interferências em Propriedades Rurais**

GRUPO III – PROBLEMAS DECORRENTES DE AÇÕES DE TERCEIROS			
	DISCRIMINAÇÃO E CLASSIFICAÇÃO DO PROBLEMA			OF64
	LOCALIZAÇÃO: Propriedade Rural		COBERTURA VEGETAL:	
	km	17	Gramínea	X
	Lado	Ambos	Arbustiva	X
	Distância ao eixo (km)	0,01	Arbórea	
	Montante	X	Inexistente	
	Jusante	X		
	DIMENSÕES (m):		CARACTERIZAÇÃO DO EMPREENDIMENTO FOCO DA DEGRADAÇÃO	
	Comprimento	-		
	Largura	300		
	Altura	-	GRAVIDADE:	
	PRESENÇA DE ÁGUA:		Interna	01
	Lençol freático aflorante	-	Externa	03
	Retenção de água pluvial	-		
SOLUÇÃO PROPOSTA				
SOLUÇÃO: Negociação com proprietários e deslocamento de cercas e portões de entrada.		OBSERVAÇÃO:		
COMENTÁRIOS: A foto acima (coordenadas 0686873/9022352) serve como ilustração da proximidade das cercas das propriedades rurais à rodovia, as quais deverão ser deslocadas de modo a respeitar a faixa de domínio da BR 317 (AM).

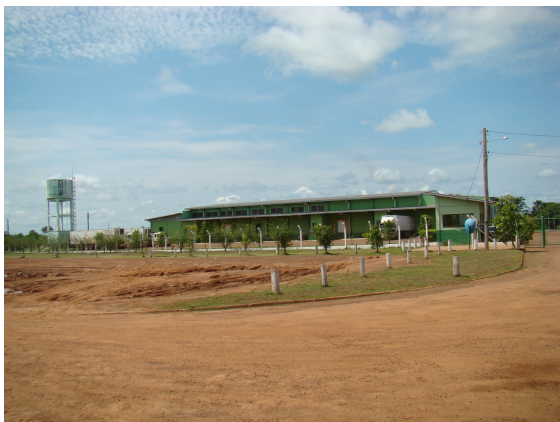
**Quadro 5.4—18– Interferências em Atividades Industriais**

GRUPO III – PROBLEMAS DECORRENTES DE AÇÕES DE TERCEIROS			
	DISCRIMINAÇÃO E CLASSIFICAÇÃO DO PROBLEMA			OF65
	LOCALIZAÇÃO: Frigorífico FRIZAM		COBERTURA VEGETAL:	
	km	03	Gramínea	X
	Lado	Dir.	Arbustiva	
	Distância ao eixo (km)	0,01	Arbórea	
	Montante	X	Inexistente	X
	Jusante			
	DIMENSÕES (m):		CARACTERIZAÇÃO DO EMPREENDIMENTO FOCO DA DEGRADAÇÃO	
	Comprimento	-		
	Largura	100		
	Altura	-	GRAVIDADE:	
	PRESENÇA DE ÁGUA:		Interna	01
	Lençol freático aflorante	-	Externa	03
	Retenção de água pluvial	-		
SOLUÇÃO PROPOSTA				
SOLUÇÃO: Negociação com proprietário e deslocamento de cercas e portão de entrada.		OBSERVAÇÃO:		
COMENTÁRIOS: A foto acima ilustra o frigorífico FRIZAM (coordenadas 0685336/ 9028078), situado na margem direita da rodovia. A pavimentação da BR atingirá o portão de entrada do mesmo, que deverá ser deslocado.

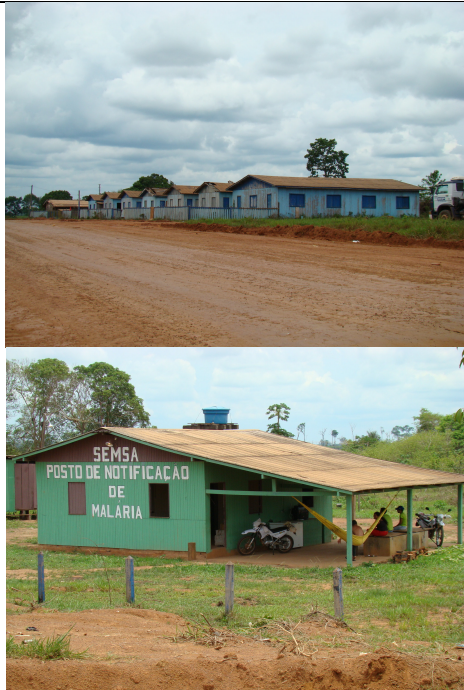
**Quadro 5.4—19– Interferências em Comunidades e Estabelecimentos Comerciais**

GRUPO III – PROBLEMAS DECORRENTES DE AÇÕES DE TERCEIROS			
	DISCRIMINAÇÃO E CLASSIFICAÇÃO DO PROBLEMA			OF65
	LOCALIZAÇÃO: Comunidade do KM 38		COBERTURA VEGETAL:	
	km	38	Gramínea	X
	Lado	Ambos	Arbustiva	
	Distância ao eixo (km)	0,03	Arbórea	
	Montante	X	Inexistente	X
	Jusante	X	<b>CARACTERIZAÇÃO DO EMPREENDIMENTO FOCO DA DEGRADAÇÃO</b>	
	DIMENSÕES (m):			
	Comprimento	-		
	Largura	500	<b>GRAVIDADE:</b>	
	Altura	-		
	PRESEÇA DE ÁGUA:		Interna	01
	Lençol freático aflorante	-	Externa	03
	Retenção de água pluvial	-		
<b>SOLUÇÃO PROPOSTA</b>				
<b>SOLUÇÃO:</b> Negociação com proprietários		<b>OBSERVAÇÃO:</b>		
COMENTÁRIOS: A primeira foto mostra o antigo alojamento Andrade Gutierrez (coordenadas: 0696679/ 9004264) anteriormente mencionado, e a segunda o posto de notificação da malária à esquerda da rodovia.

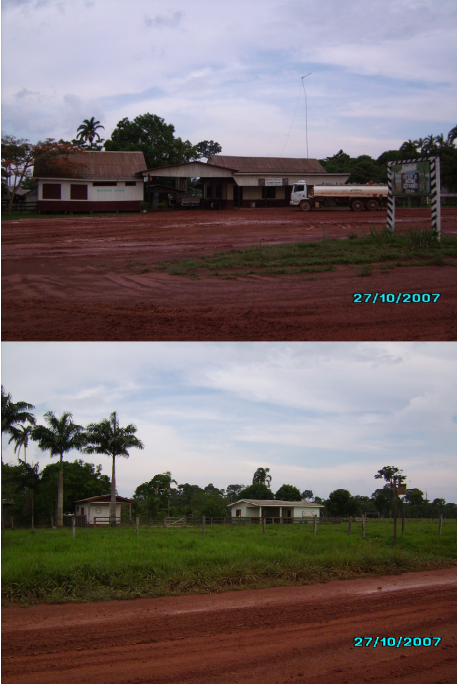
## Quadro 5.4—20– Interferências em Comunidades e Estabelecimentos Comerciais

GRUPO III – PROBLEMAS DECORRENTES DE AÇÕES DE TERCEIROS			
	DISCRIMINAÇÃO E CLASSIFICAÇÃO DO PROBLEMA			OF65
	LOCALIZAÇÃO: Estabelecimento comercial		COBERTURA VEGETAL:	
	km	104	Gramínea	X
	Lado	Esq.	Arbustiva	
	Distância ao eixo (km)	0,02	Arbórea	
	Montante	X	Inexistente	
	Jusante		CARACTERIZAÇÃO DO EMPREENDIMENTO FOCO DA DEGRADAÇÃO	
	DIMENSÕES (m):			
	Comprimento	-		
	Largura	130	GRAVIDADE:	
	Altura	-		
	PRESENÇA DE ÁGUA:			
	Lençol freático aflorante	-	Externa	03
	Retenção de água pluvial	-		
SOLUÇÃO PROPOSTA				
SOLUÇÃO: Negociação com proprietários		OBSERVAÇÃO:

COMENTÁRIOS: A foto localizada (coordenadas 0688457/ 8949200) acima demonstra os estabelecimentos comerciais mencionado, enquanto que a outra ilustra o posto da FUNASA.

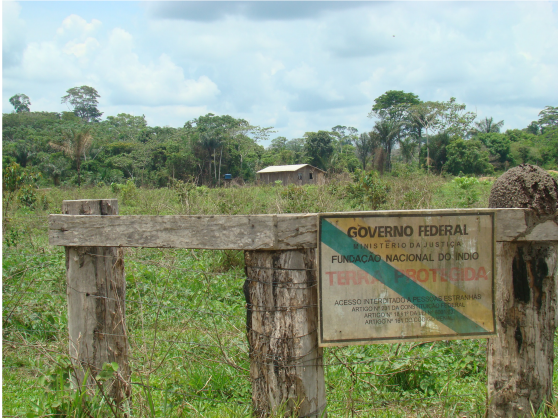
## Quadro 5.4—21– Interferências em Terras Indígenas

GRUPO III – PROBLEMAS DECORRENTES DE AÇÕES DE TERCEIROS			
	DISCRIMINAÇÃO E CLASSIFICAÇÃO DO PROBLEMA			OF
	LOCALIZAÇÃO: Terra Indígena		COBERTURA VEGETAL:	
	km	124	Gramínea	X
	Lado	Ambos	Arbustiva	X
	Distância ao eixo (km)	2 m	Arbórea	X
	Montante	X	Inexistente	
	Jusante	X	CARACTERIZAÇÃO DO EMPREENDIMENTO FOCO DA DEGRADAÇÃO	
	DIMENSÕES (m):			
	Comprimento	-		
	Largura	-	GRAVIDADE:	
	Altura	-		
	PRESENÇA DE ÁGUA:			
	Lençol freático aflorante	-	Externa	03
	Retenção de água pluvial	-		
SOLUÇÃO PROPOSTA				
SOLUÇÃO: Sendo esta área legalmente protegida, inclusive contando com a proibição da entrada e circulação de pessoas estranhas, este caso requer negociações especiais entre o empreendedor (DNIT), FUNAI e os próprios indígenas.		OBSERVAÇÃO: A rodovia intercepta duas Terras Indígenas ao longo do seu traçado,

COMENTÁRIOS: A imagem ilustra a identificação e cercamento da TI Apurinã (coordenadas: 0689616 / 8964936).

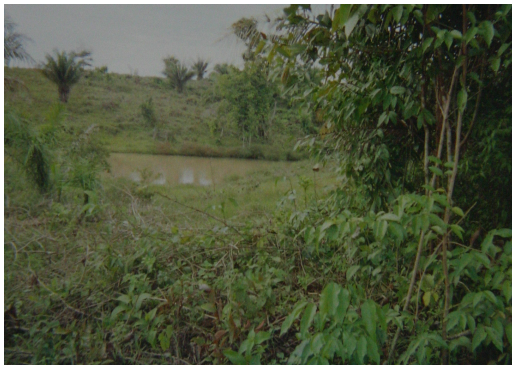
**Quadro 5.4—22– Região com Potencial de Proliferação de Doenças e Vetores**

GRUPO III – PROBLEMAS DECORRENTES DE AÇÕES DE TERCEIROS			
	DISCRIMINAÇÃO E CLASSIFICAÇÃO DO PROBLEMA			OF67
	LOCALIZAÇÃO:		COBERTURA VEGETAL:	
	km	38	Gramínea	X
	Lado	direito	Arbustiva	X
	Distância ao eixo (km)	0,02	Arbórea	X
	Montante		Inexistente	
	Jusante	X	<b>CARACTERIZAÇÃO DO EMPREENDIMENTO FOCO DA DEGRADAÇÃO</b>	
	DIMENSÕES (m):			
	Comprimento	30		
	Largura	50	<b>GRAVIDADE:</b>	
	Altura	-		
	PRESEÇA DE ÁGUA:		Interna	03
	Lençol freático aflorante	X	Externa	03
	Retenção de água pluvial	X		
<b>SOLUÇÃO PROPOSTA</b>				
<b>SOLUÇÃO:</b> Desenvolvimento de ações de prevenção e controle através da eliminação de criadouros desenvolvimento de atividades de educação em saúde para a população e trabalhadores.		<b>OBSERVAÇÃO:</b>		
COMENTÁRIOS: A foto acima ilustra um local onde foram localizados mosquitos adultos transmissores da malária (Coordenadas 69 6761/9005476)
