**RELATÓRIO  
DE  
VISTORIA TÉCNICA**

EMPREENDIMENTO: RODOVIA BR-319, ENTRE AS CIDADES DE PORTO VELHO, NO ESTADO DE RONDÔNIA, E A CIDADE DE MANAUS, NO ESTADO DO AMAZONAS, SOB RESPONSABILIDADE DO DNIT – DEPARTAMENTO NACIONAL DE INFRA-ESTRUTURA DE TRANSPORTES.

**RELATORIO DE VISTORIA / 2005 - COAIR/CGLIC/DILIQ/IBAMA**

**Assunto:** Vistoria técnica à BR-319/AM, rodovia compreendida entre as cidades de Manaus/AM e Porto Velho/RO, sob responsabilidade do DNIT – Departamento Nacional de Infra-estrutura de Transportes

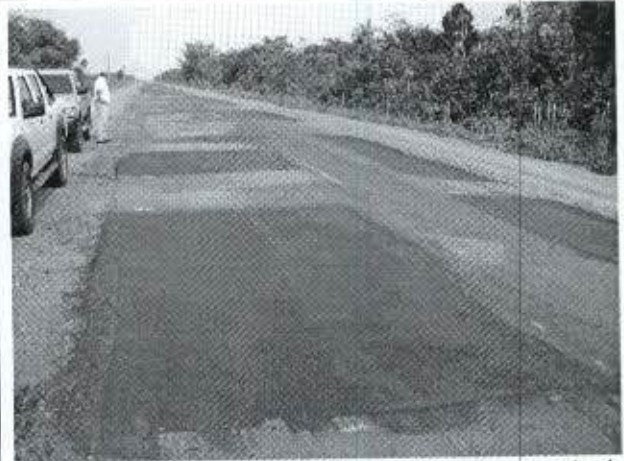
Foto 2: estado de conservação do pavimento em parte do Trecho 1. Este trecho alterna bom segmentos, com outros em relativo estado de deterioração.

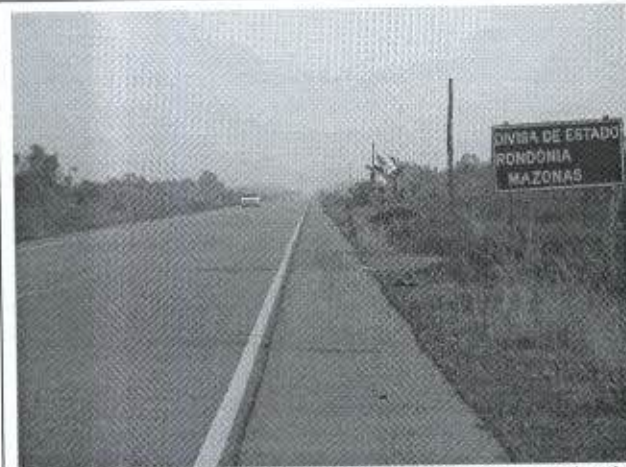
Foto 3: Rodovia em bom estado de conservação desde Porto Velho até a divisa RO/AM

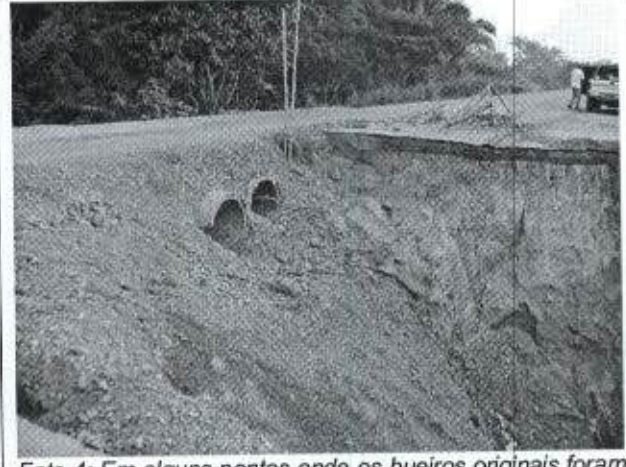
Foto 4: Em alguns pontos onde os bueiros originais foram entupidos, houve desmoronamento integral do leito estradal. Realizando reparos inadequados como neste foto, onde a rodovia continua em risco de desabamento.

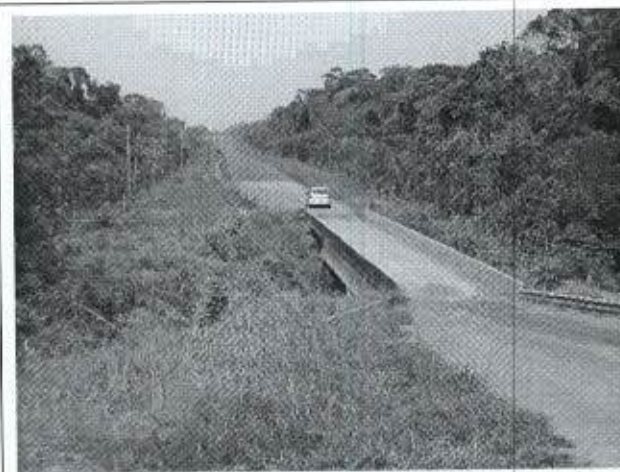
Foto 10: Ponte de pista única, característica desse trecho inicial da rodovia.

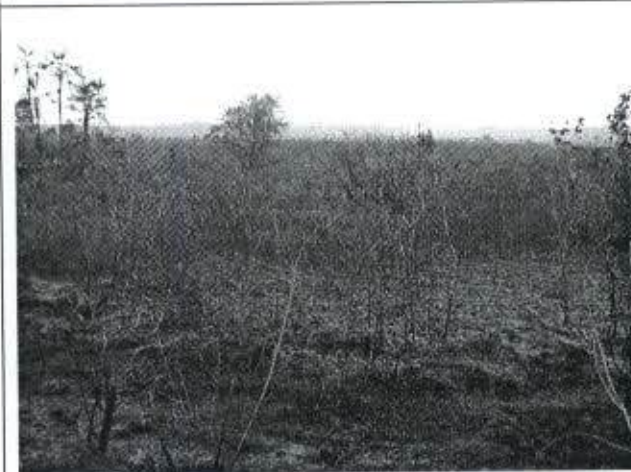
Foto 11: Área afetada por queimada recente. Comum na região.

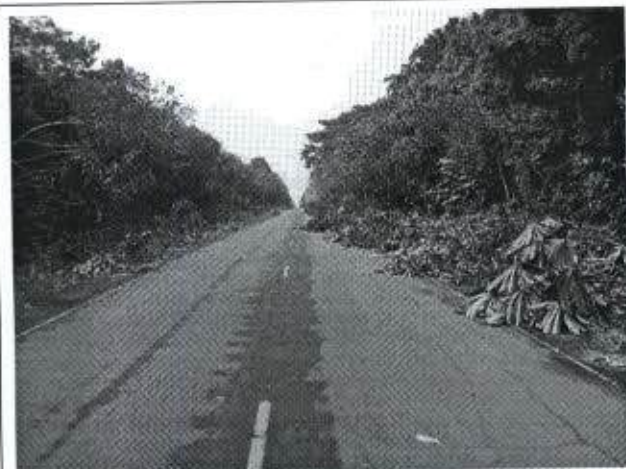
Foto 19: Rodovia em bom estado com supressão de vegetação na faixa de domínio.

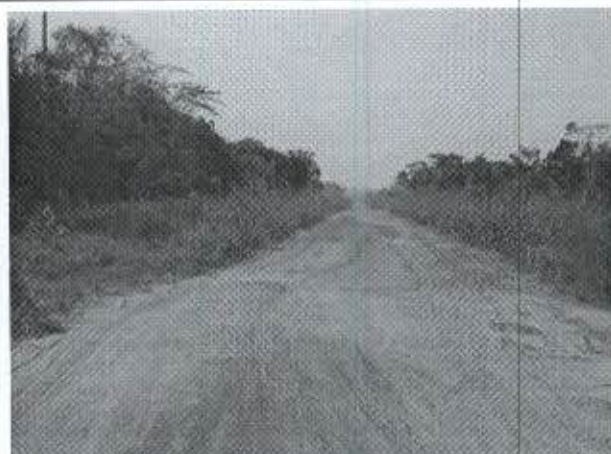
Foto 22: estado de conservação do pavimento começa a ficar precário, com trechos onde a cobertura asfáltica simplesmente desapareceu, ou apresenta elevado estado de deterioração.

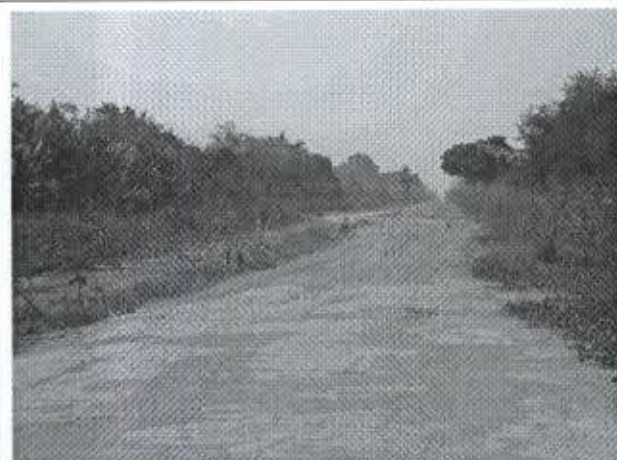
Foto 23: Há trechos com apenas resquícios da outrora pavimentação.

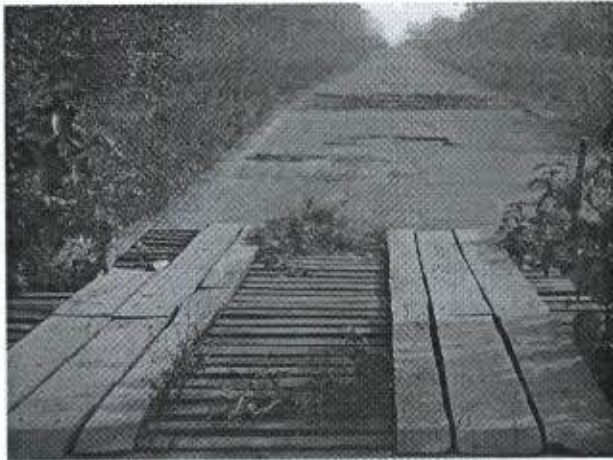
Foto 33: há trechos que alternam falta de cobertura asfáltica, com pavimento em avançada deterioração, com buracos e desmoronamentos de pista, onde está construída a maioria das pontes.

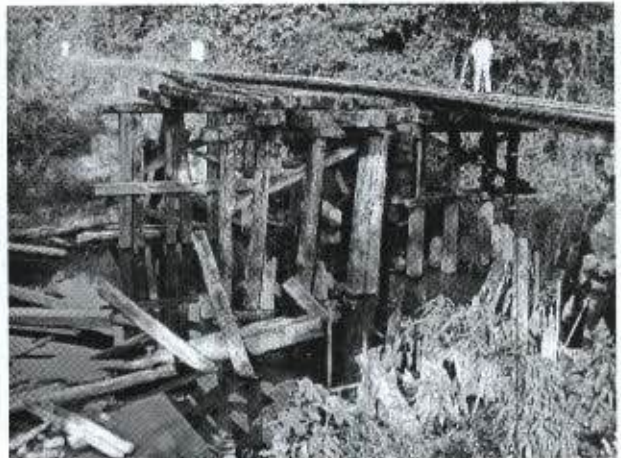
Foto 34: grande parte das pontes de madeira foi construída e reconstruída diversas vezes.

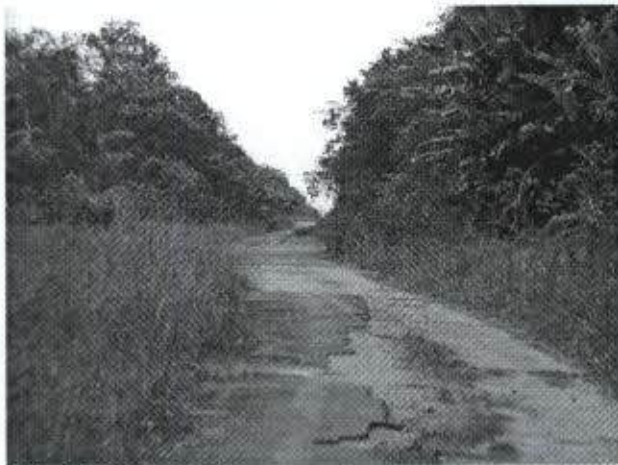
Foto 51: trecho ainda com pavimento, mas com elevado estado de deterioração.

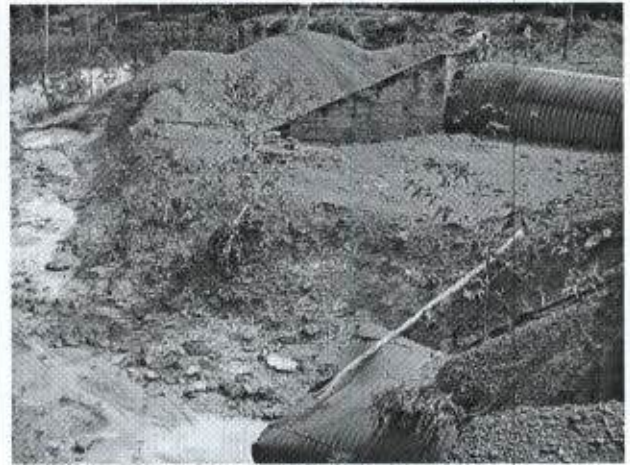
Foto 52: ponto com substituição de bueiros, com obra abandonada, no entanto a boca foi obstruída pela empreiteira, o que pode causar danos no próximo período de chuvas

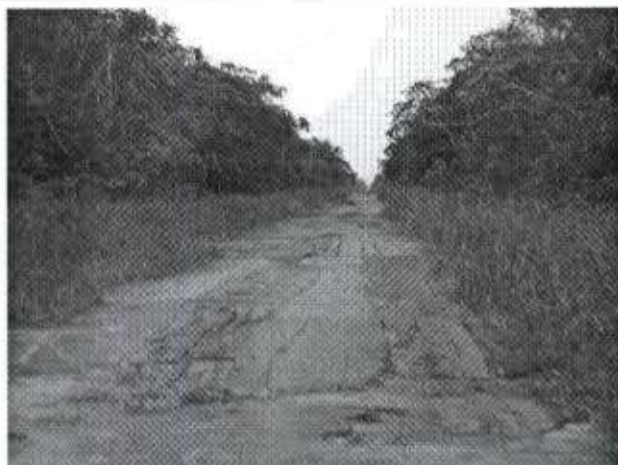
Foto 53: trecho com pequenos resquícios de pavimento.

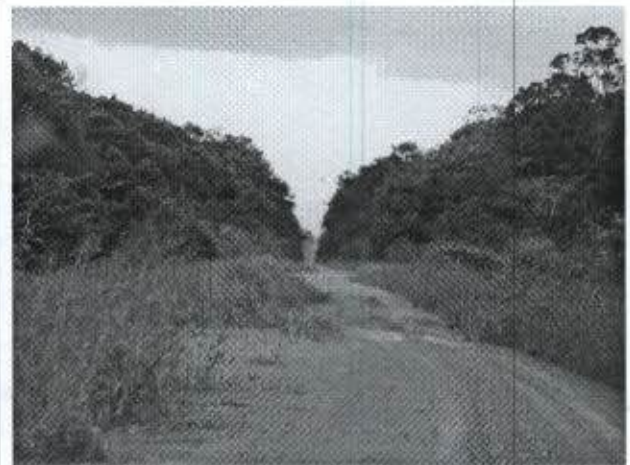
Foto 54: estado de segmento sem cobertura asfáltica.

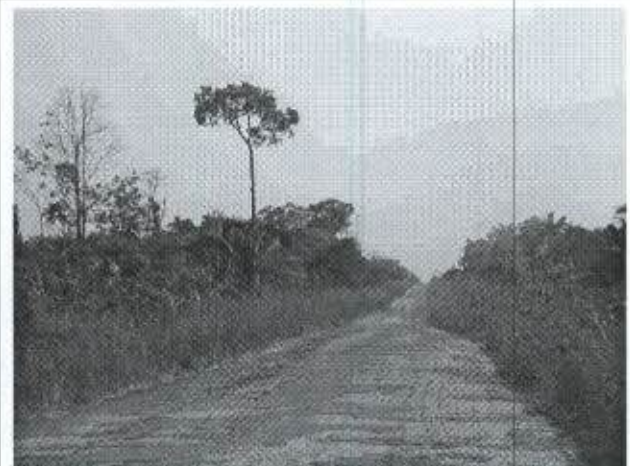
Foto 56: estado de segmento sem cobertura asfáltica.

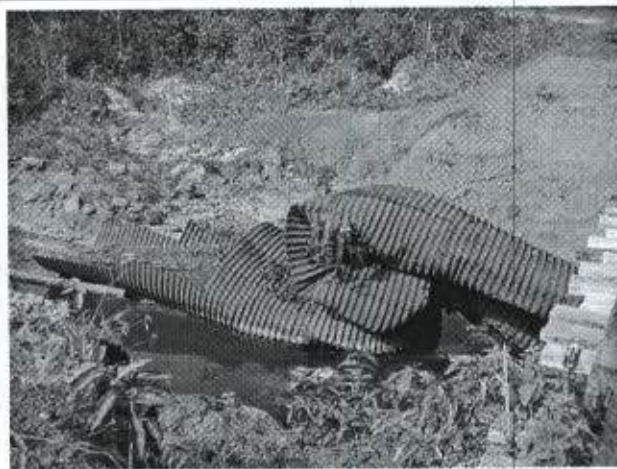
Foto 70: bueiro ármico totalmente deteriorado em local com ponte de madeira e desmoronamento de pista

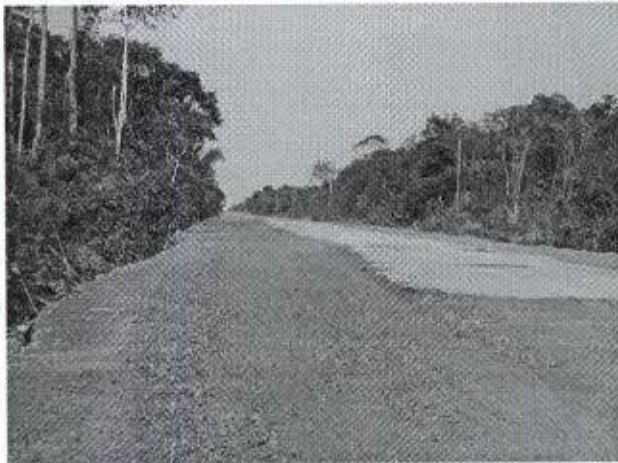
Foto 71: trecho com obras, com recuperação do acostamento, preparando o leito para o novo pavimento asfáltico. Como houve muita movimentação de solo há riscos de danos ambientais relacionados ao assoreamento dos cursos d'água.

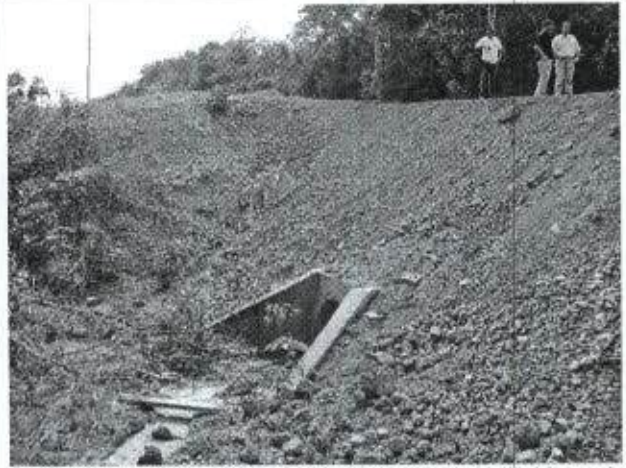
Foto 72: bueiro simples de concreto substituído pela construtora. Há dúvidas quanto à eficiência dos bueiros, visto não ter sido apresentado estudo hidrológico verificando os volumes pluviais e sua relação com a capacidade dos bueiros.
