5º RELATÓRIO QUADRIMESTRAL DE GERENCIAMENTO E SUPERVISÃO AMBIENTAL DAS OBRAS DA RODOVIA BR 319

**ANEXO VII - RELATÓRIO DO PROGRAMA DE FISCALIZAÇÃO DE
PROCESSO EROSIVOS DOS SEGMENTOS A, B e C DA RODOVIA BR-319 —
Executado pelo CENTRAN.**

**RELATÓRIO DE FISCALIZAÇÃO DE PROCESSOS
EROSIVOS DOS SEGMENTOS A, B e C**

Trecho: km 12,8 ao km 877,4

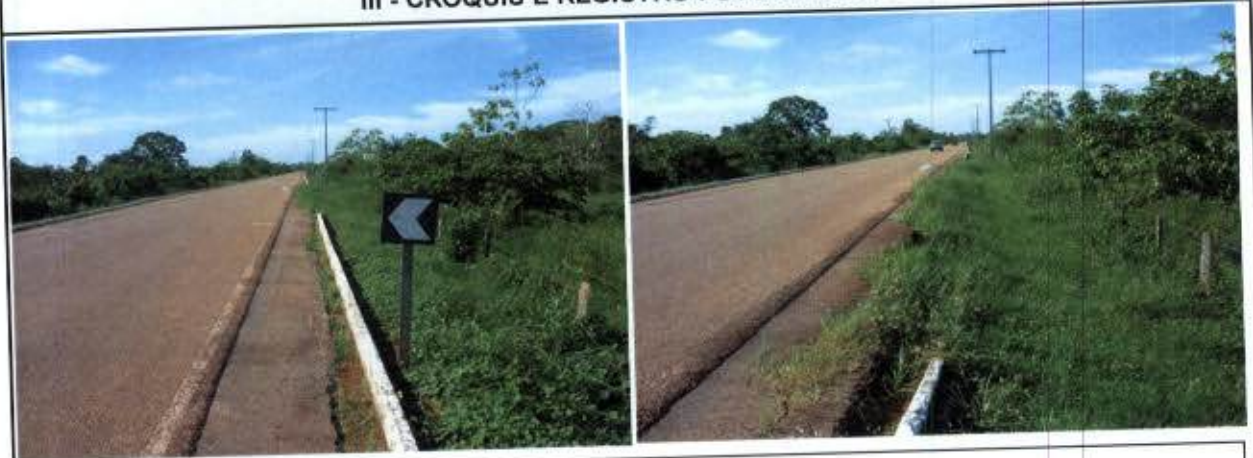
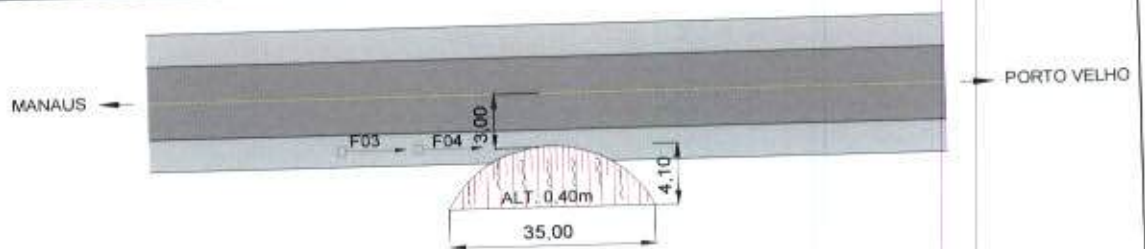
Processo erosivo no acostamento da rodovia, causando danos à sarjeta e à crista do talude de aterro.

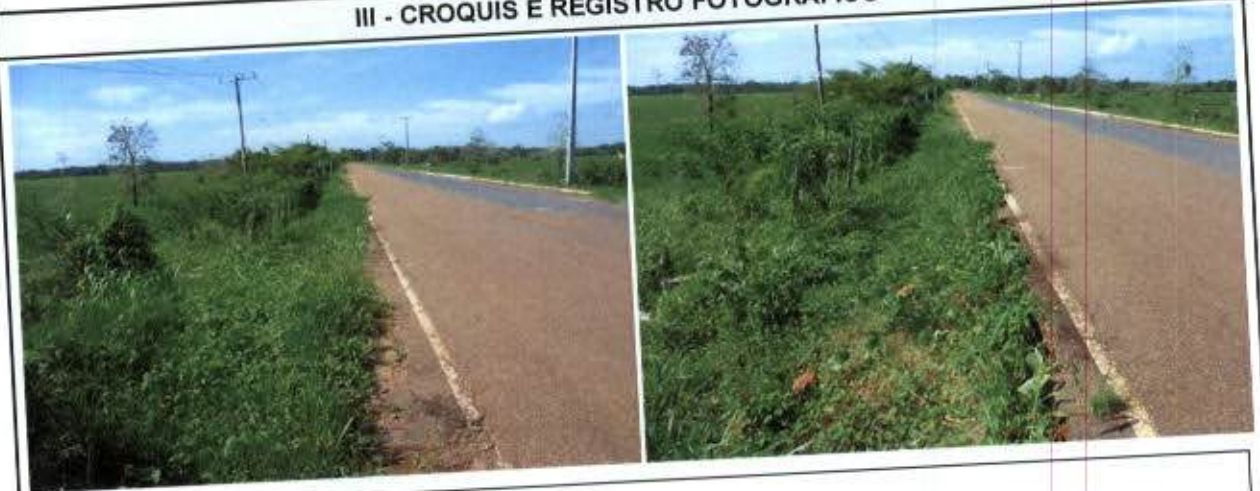
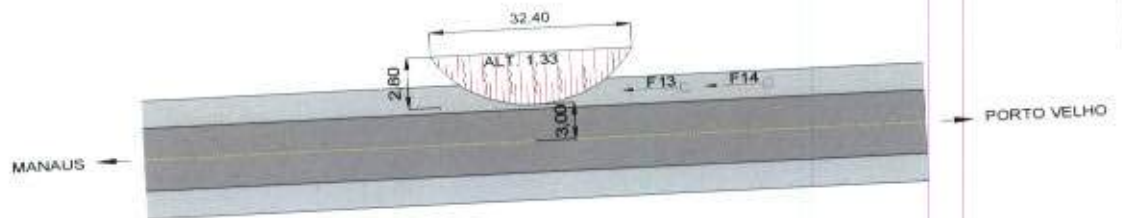
Erosão na saída do aterro, provavelmente causada pelo escoamento superficial e infiltração das águas pluviais, levando ao seu rompimento.

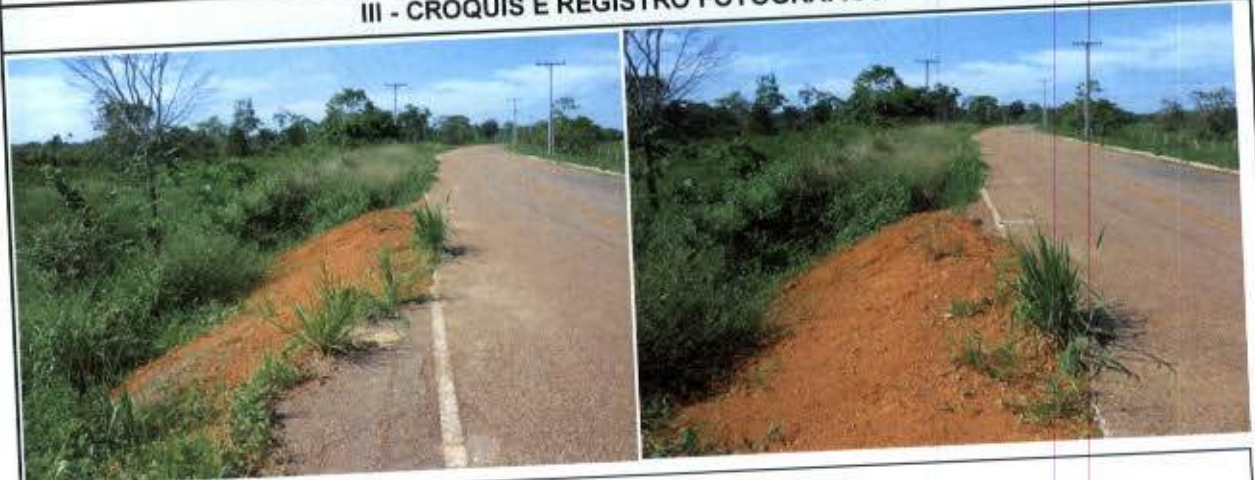
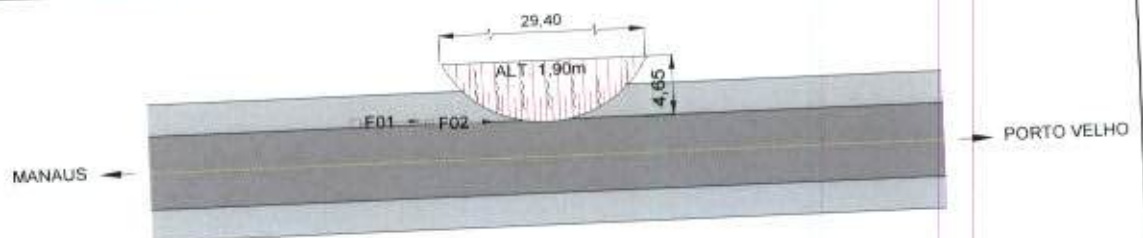
Erosão na saia do aterro, provavelmente causada pelo escoamento superficial e infiltração das águas pluviais, levando ao seu rompimento.

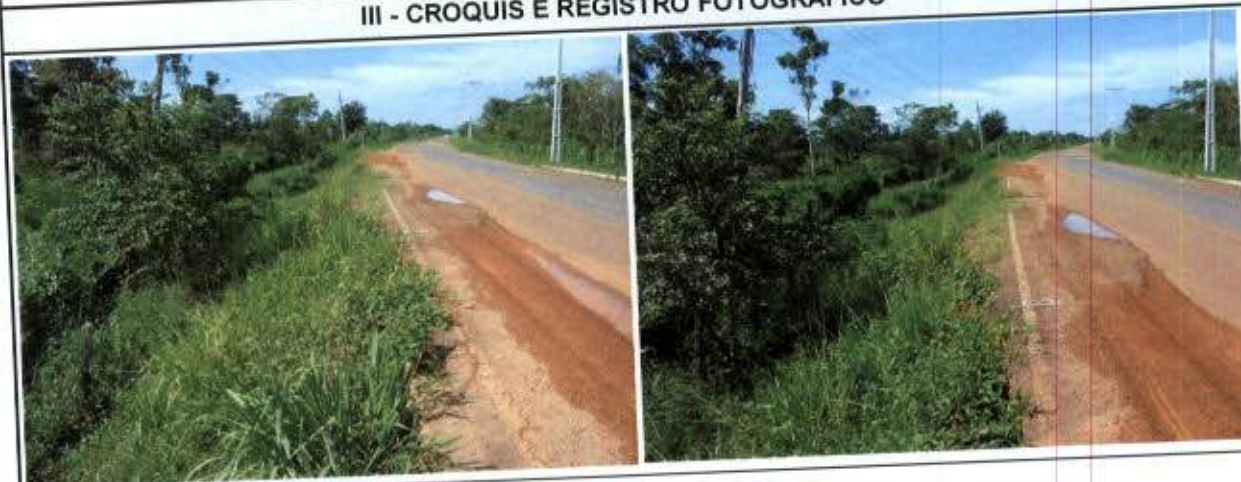
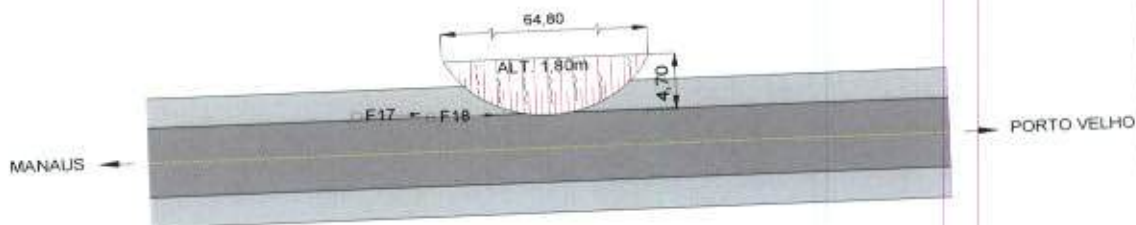
Erosão na saia do aterro, provavelmente causada pelo escoamento superficial e infiltração das águas pluviais, levando ao seu rompimento.

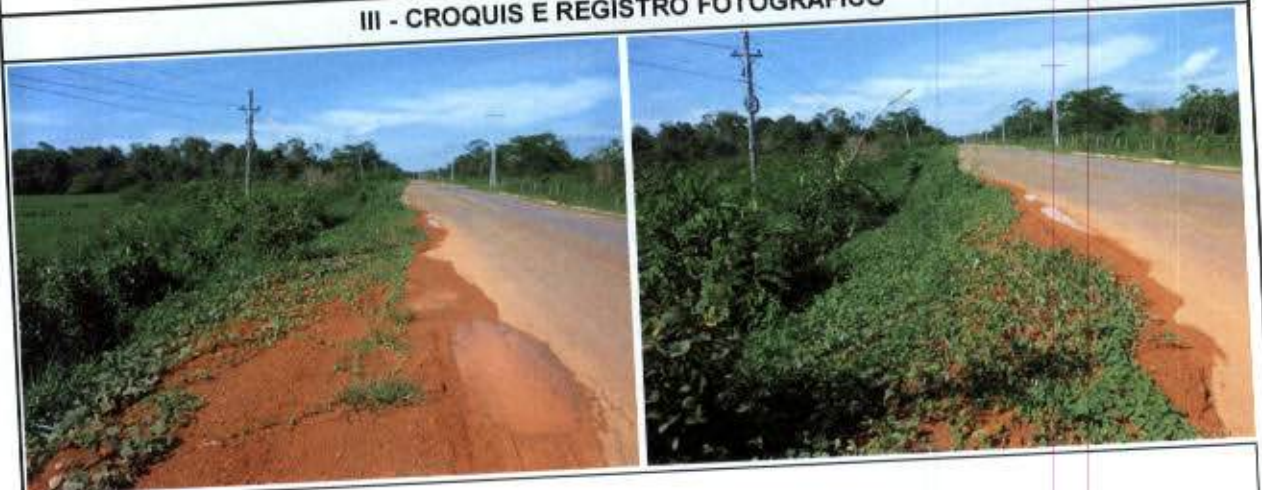
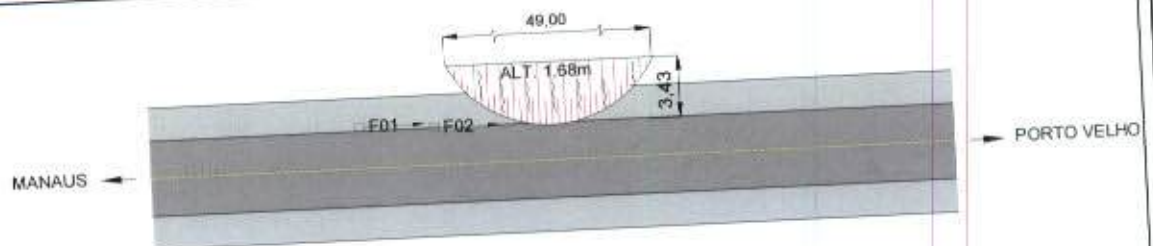
Erosão na saia do aterro, provavelmente causada pelo escoamento superficial e infiltração das águas pluviais, levando ao seu rompimento.

Como medida emergencial, executar cordão de asfalto entorno da erosão, impedindo a sua progressão. Providenciar sinalização de emergência.

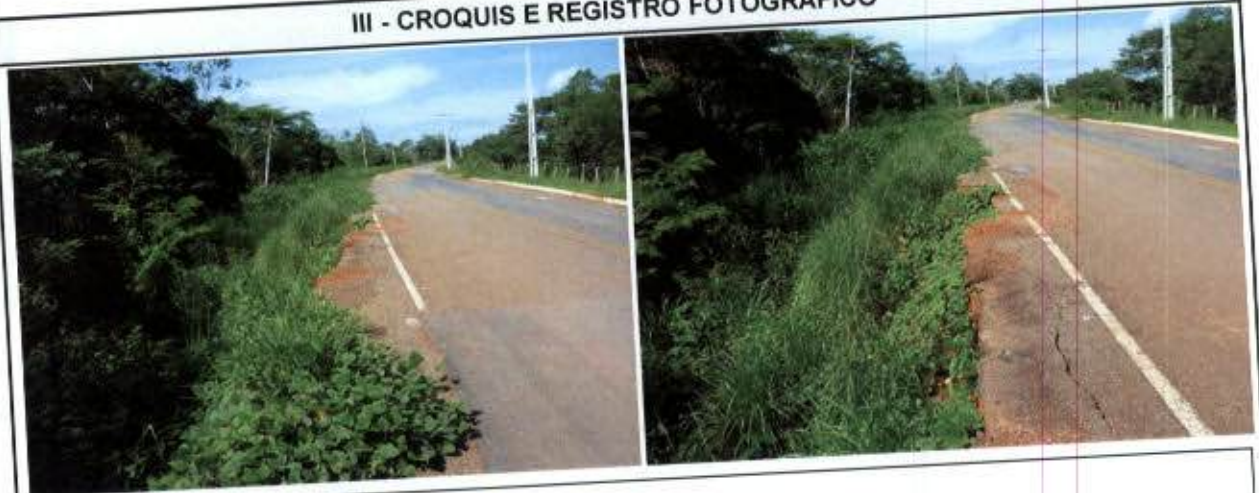
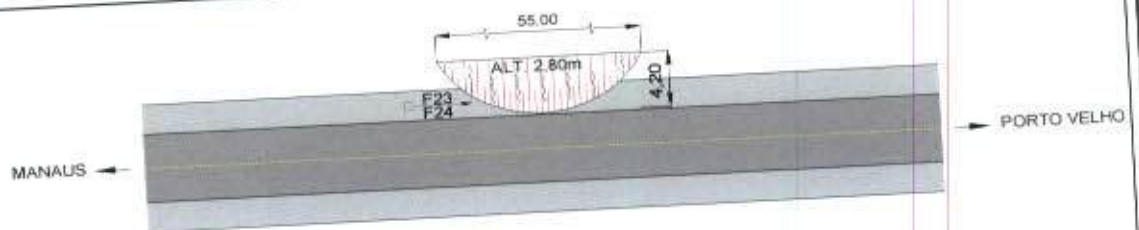
Erosão na saia do aterro, provavelmente causada pelo escoamento superficial e infiltração das águas pluviais, levando ao seu rompimento.

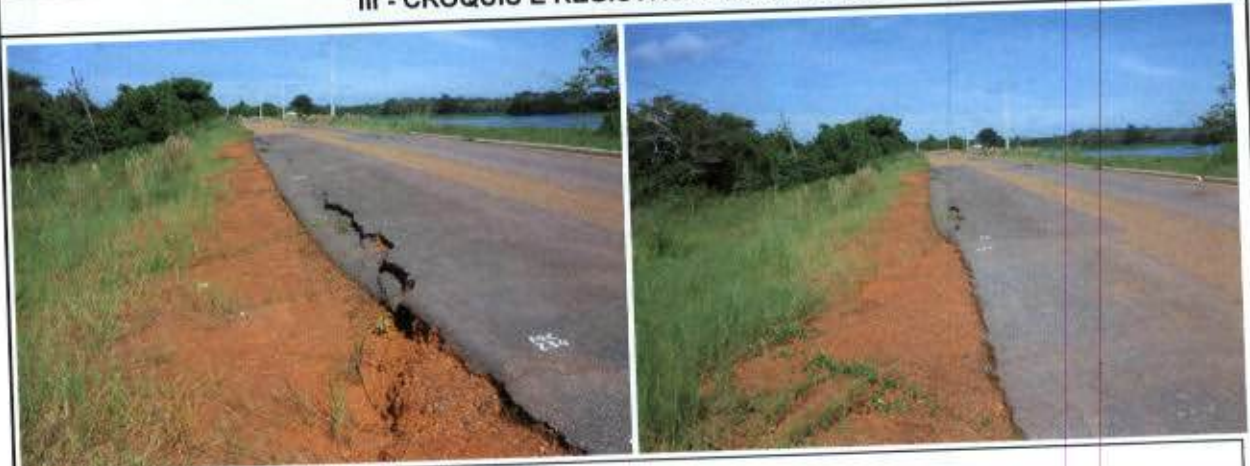
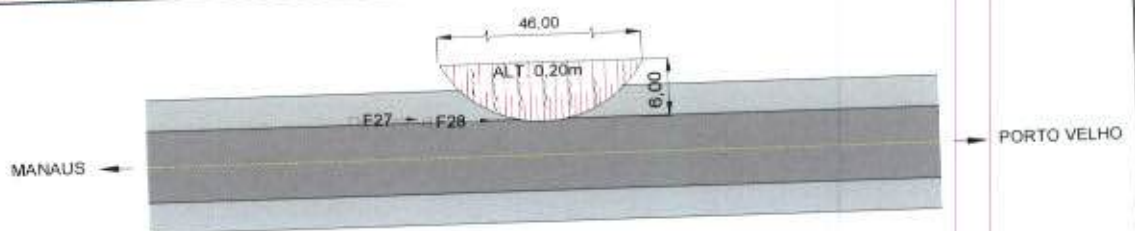
Erosão, provavelmente causada pelo escoamento superficial e infiltração das águas pluviais, levando ao seu rompimento.

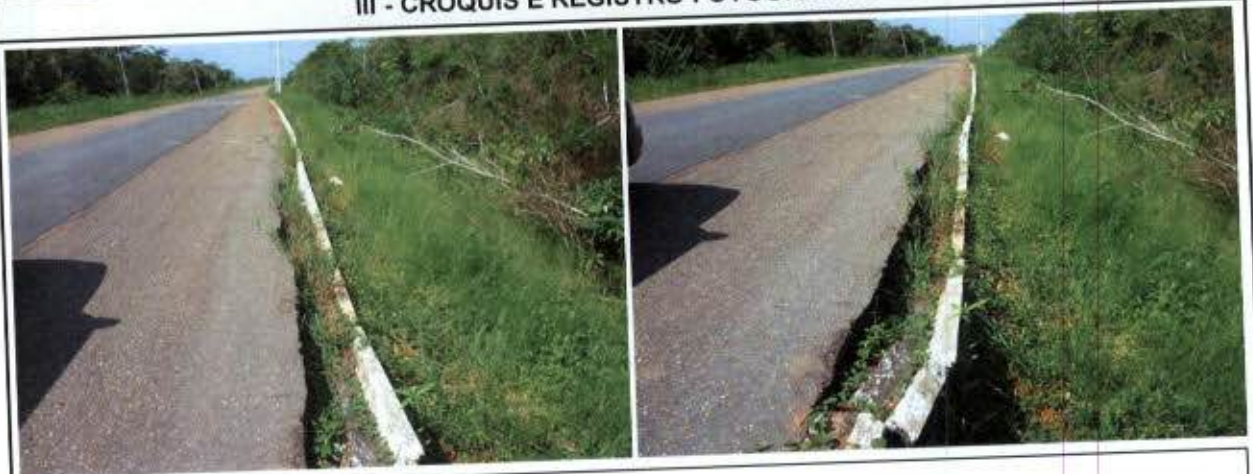
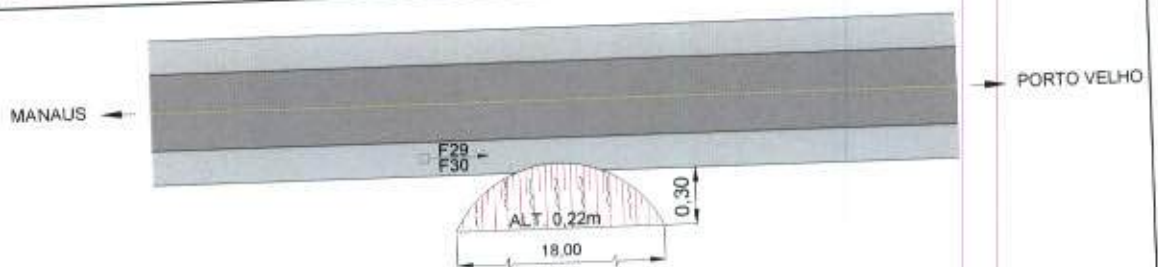
Erosão na saia do aterro, provavelmente causada pelo escoamento superficial e infiltração das águas pluviais.

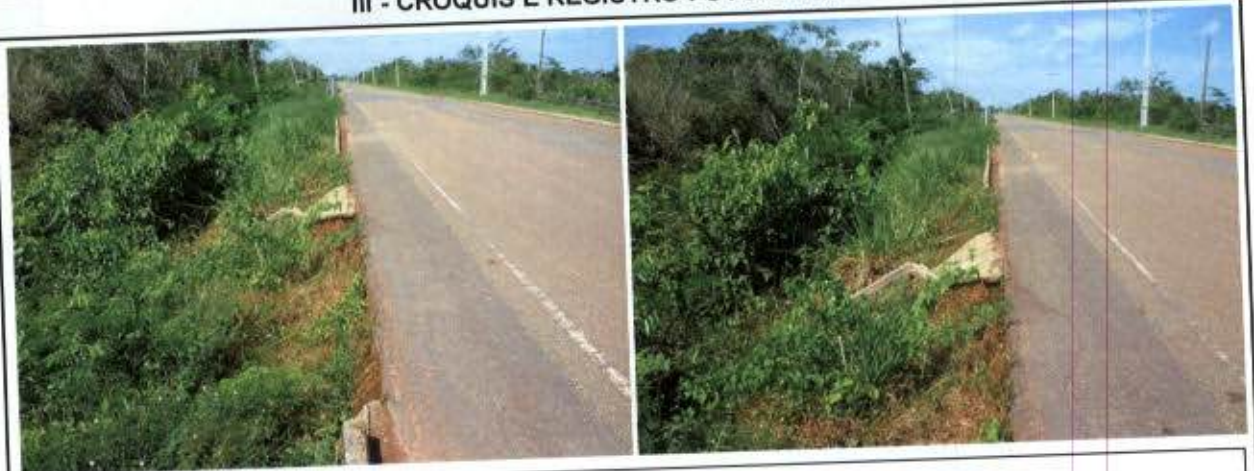
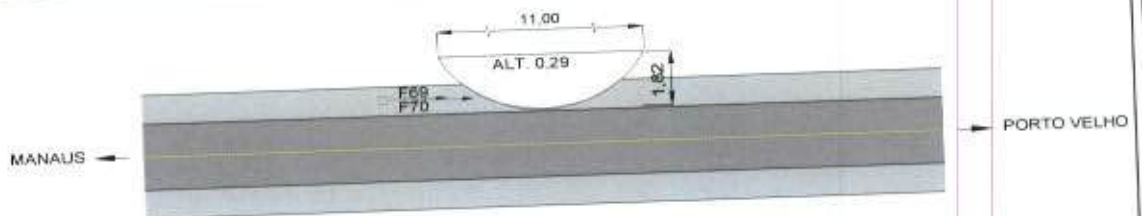
Erosão na saia do aterro, provavelmente causada pelo escoamento superficial e infiltração das águas pluviais, levando ao seu rompimento.

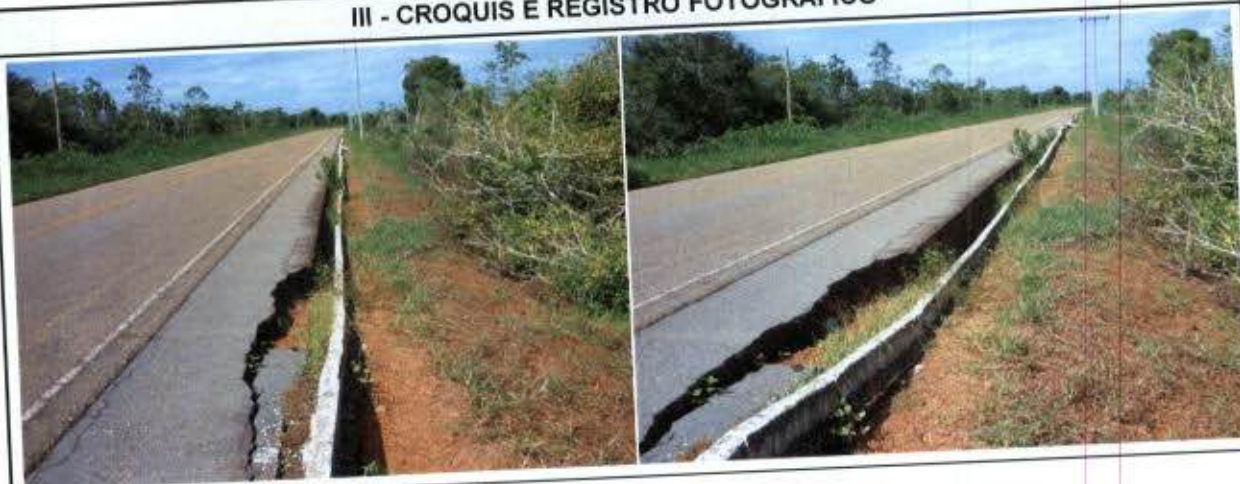
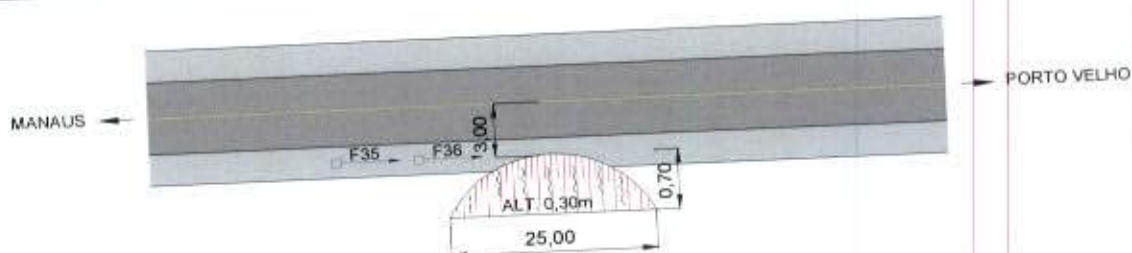
Processo erosivo no acostamento da rodovia, causando danos à sarjeta e à crista do talude de aterro.

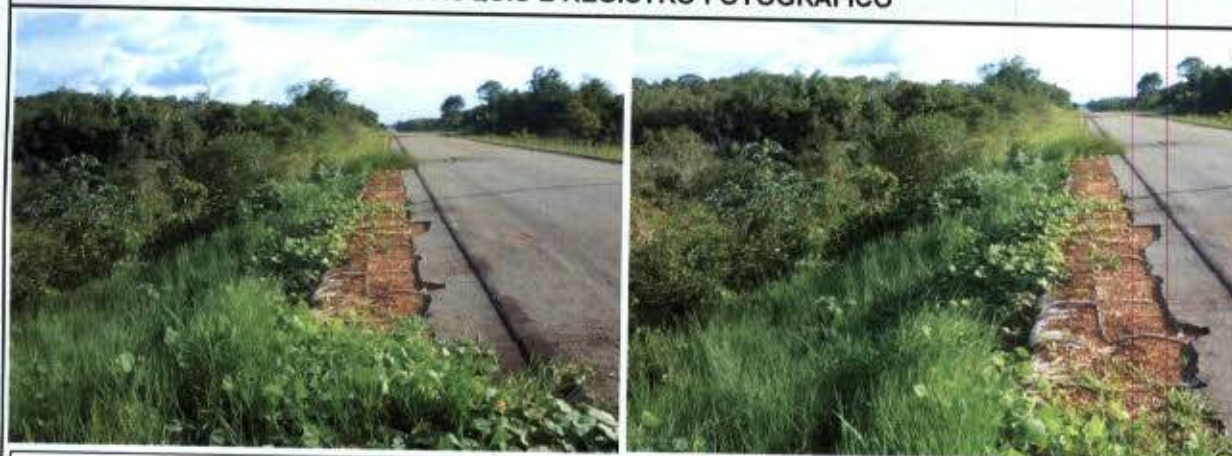
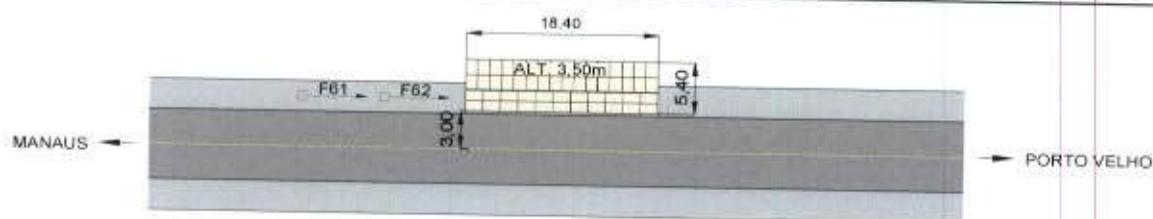
Erosão na saia do aterro, provavelmente causada pelo escoamento superficial e infiltração das águas pluviais, levando ao seu rompimento.

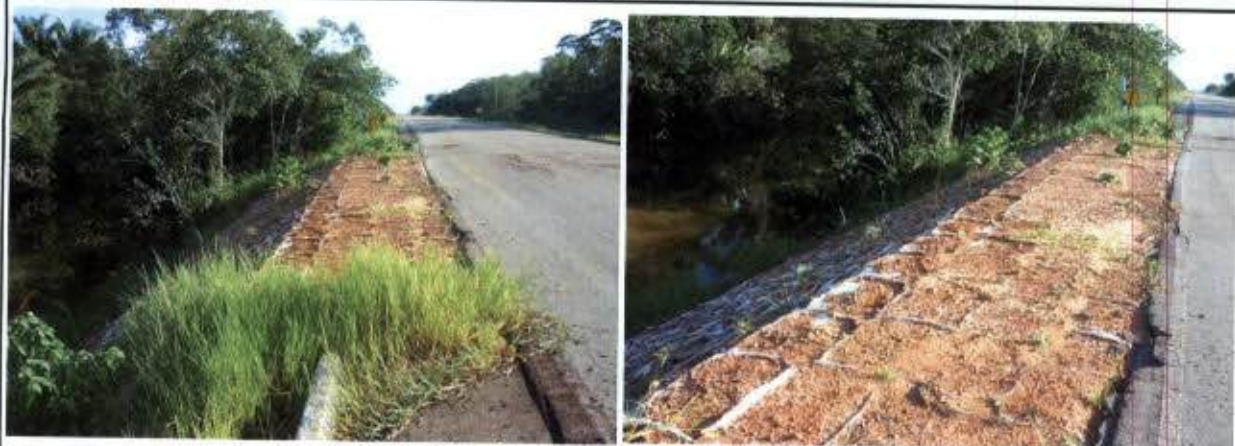
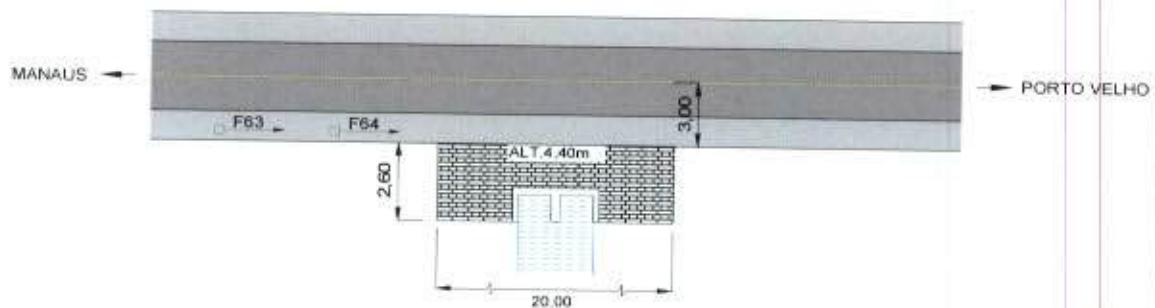
Erosão na saia do aterro, provavelmente causada pelo escoamento superficial e infiltração das águas pluviais, levando ao seu rompimento.
