MEMO N.º 134/2005 – DILIQ/IBAMA

Assunto: Licenciamento Ambiental da Pavimentação e Ampliação da Capacidade e outras obras na Rodovia BR – 319, trecho entre as cidades de Porto Velho/RO e Manaus/AM

Assunto: Licenciamento Ambiental da BR-319/AM/RO

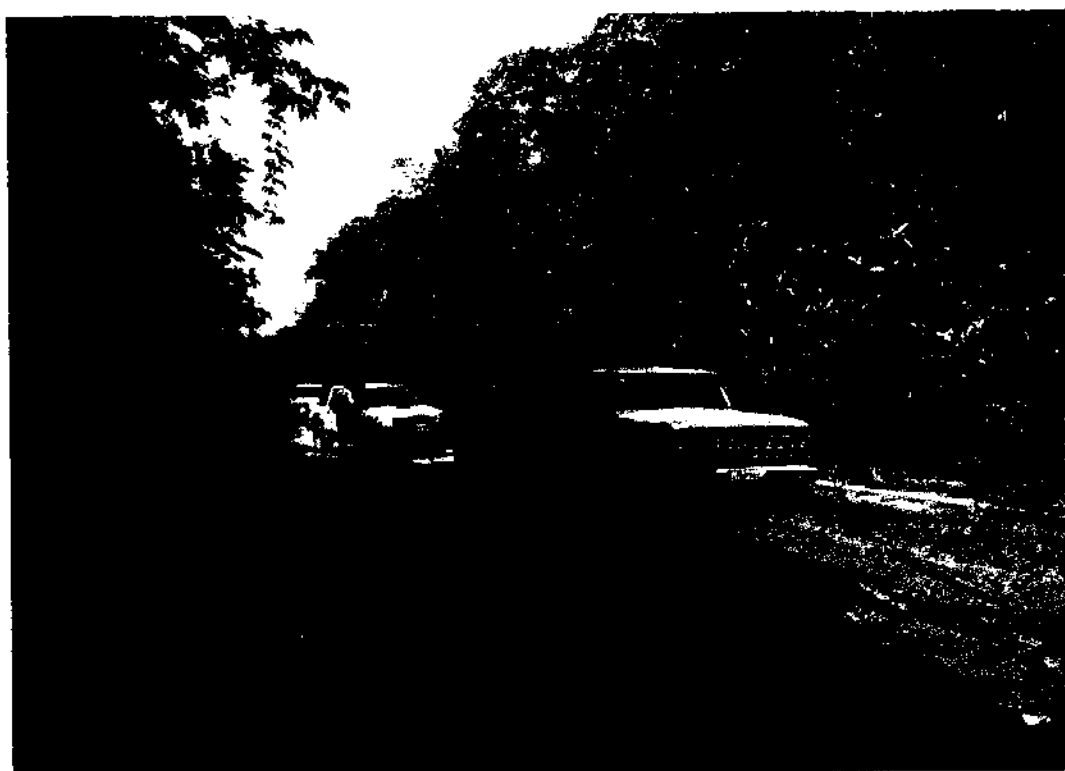
1.5.3. A trafegabilidade da BR-319 torna-se difícil neste trecho. Na época da construção instalou-se bueiros metálicos por toda a estrada, que devido ao pH da água da região, foram corroídos. Alguns foram substituídos, mas por outros também metálicos e não por bueiros de concreto. Outro problema também foi a não construção de proteções de concreto às bordas dos bueiros, além do sub-dimensionamento destes à vazão da região (Foto 8). Atualmente, em muitos pontos a rodovia foi "levada" pelas águas, e foram construídas pontes de madeiras alternativas que permitem o tráfego (Fotos 9 e 10). Em outros não há mais asfalto, e grandes atoleiros se formam já com as primeiras chuvas (Foto 11).

Foto 11 – Trecho com atoleiros, na parte central da rodovia

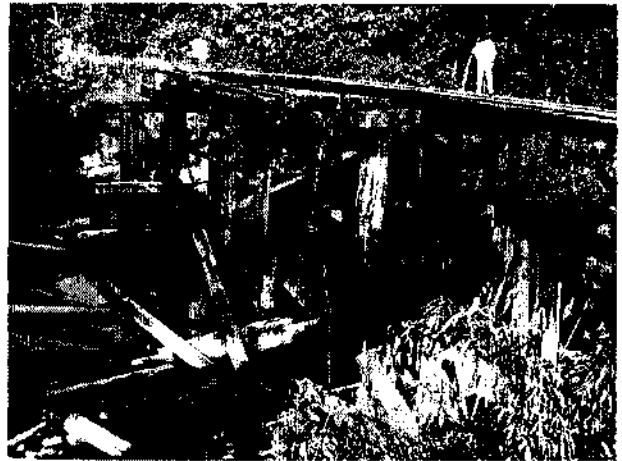
Foto 34: grande parte das pontes de madeira foi construída e reconstruída diversas vezes.

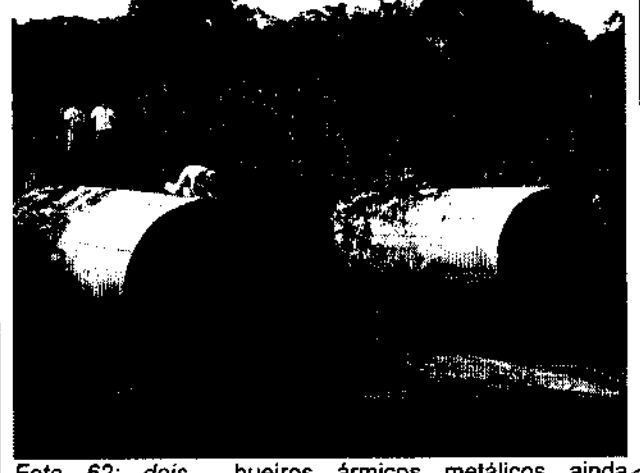
Foto 62: dois bueiros ármicos metálicos ainda funcionando

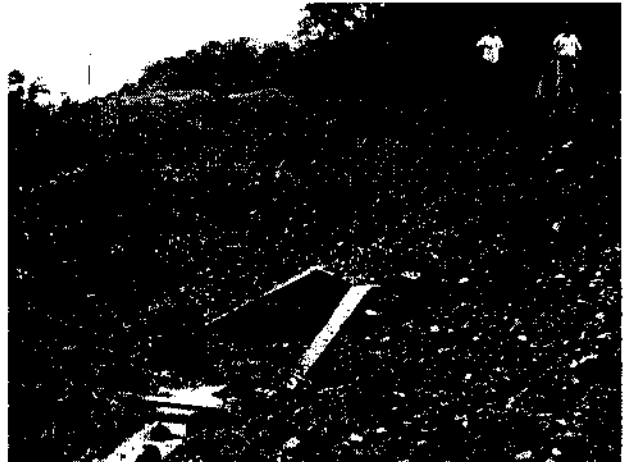
Foto 72: bueiro simples de concreto substituído pela construtora. Há dúvidas quanto à eficiência dos bueiros, visto não ter sido apresentado estudo hidrológico verificando os volumes pluviiais e sua relação com a capacidade dos bueiros.
