Relatório Trimestral de Acompanhamento do Plano Básico Ambiental

Duplicação da BR-386/RS

Trecho Tabai - Estrela

Dez/2010-Mar/2011

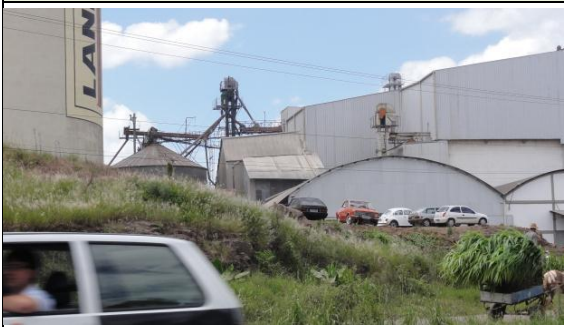
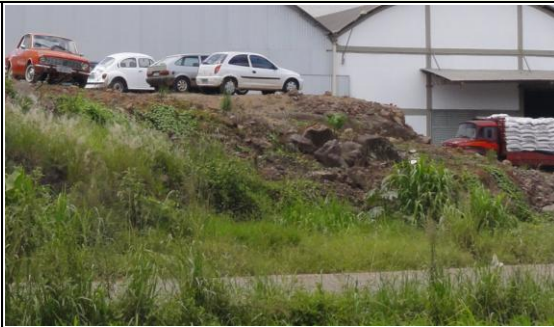
| FORMULÁRIOS PARA REGISTRO DE FEIÇÕES EROSIVAS. | | | |
|--|---|--|--|
| Vista geral da área. | | Detalhe do solo exposto. | |

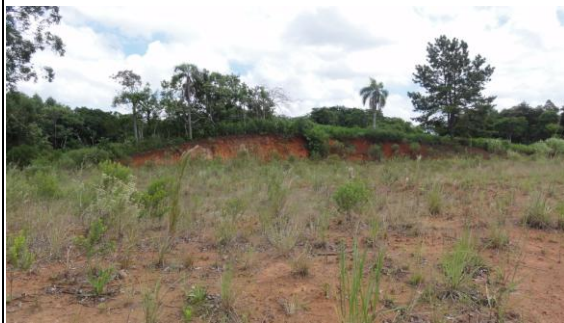
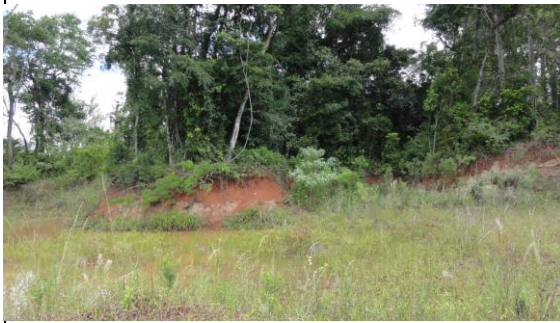
| FORMULÁRIOS PARA REGISTRO DE FEIÇÕES EROSIVAS. | | | |
|---|---|--|--|
| Área anteriormente explorada com pouca cobertura vegetal. | | Vista do talude íngreme junto ao acostamento. | |

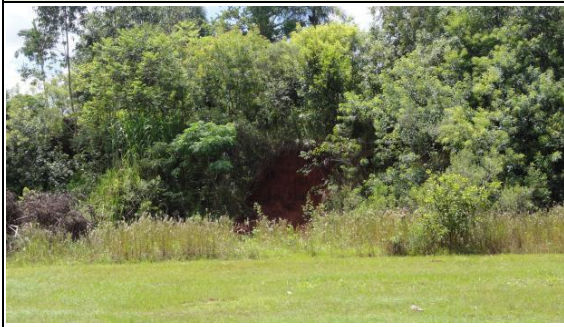
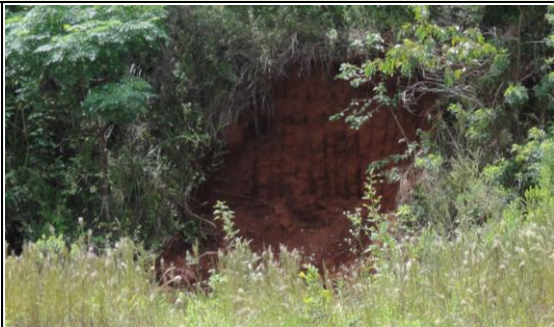
| FORMULÁRIOS PARA REGISTRO DE FEIÇÕES EROSIVAS. | | | |
|--|---|--|--|
| | | 3+100 LE | |

| FORMULÁRIOS PARA REGISTRO DE FEIÇÕES EROSIVAS. | | | |
|--|---|--|--|
| Vista geral da área | | Vista do talude íngreme com solo exposto. | |

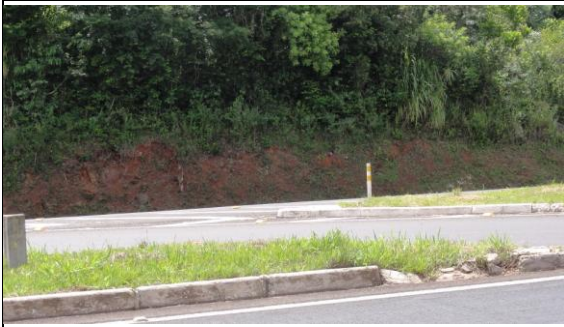
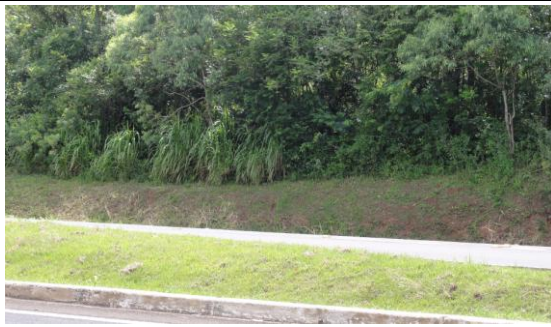
| FORMULÁRIOS PARA REGISTRO DE FEIÇÕES EROSIVAS. | | | | | | | |
|--|---|---|--|--|---|--|---|
| Vista geral da área erodida. | | | Vista da porção final do talude em fase de estabilização. | | | | |

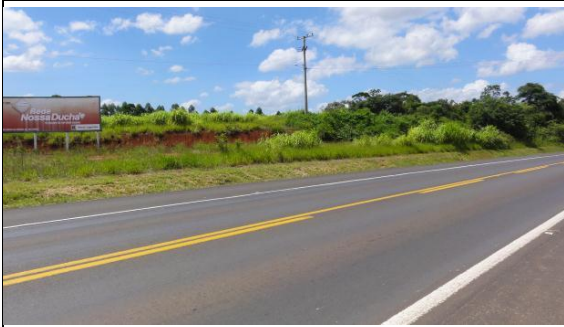
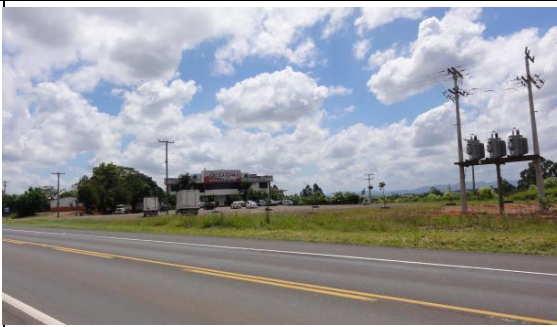
| FORMULÁRIOS PARA REGISTRO DE FEIÇÕES EROSIVAS. | | | | | | | |
|--|---|---|--|--|---|--|---|
| Vista geral da área erodida (lado direito). | | | Vista geral da área erodida (lado esquerdo). | | | | |

| FORMULÁRIOS PARA REGISTRO DE FEIÇÕES EROSIVAS. | | | | | | | |
|--|---|---|--|--|---|--|---|
| Ponto com intervenção no lado direito. Nas áreas com intervenção das obras serão adotadas medidas tradicionais, como: sacos de areia e enlevamento. Nos locais onde não houverão intervenções das obras, serão adotadas as medidas previstas no programa de recuperação de áreas degradadas e passivos ambientais. | | | | | | | |

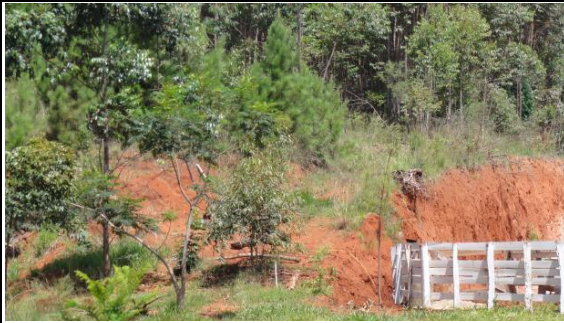
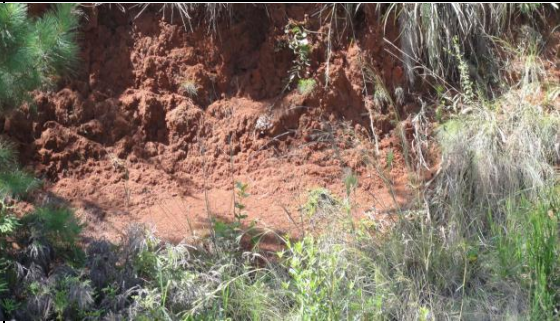
| FORMULÁRIOS PARA REGISTRO DE FEIÇÕES EROSIVAS. | | | |
|--|---|--|---|
| Vista do talude com processo erosivo instalado. | | Vista frontal do talude. | |

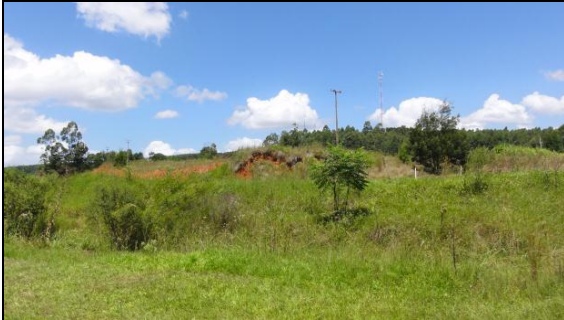
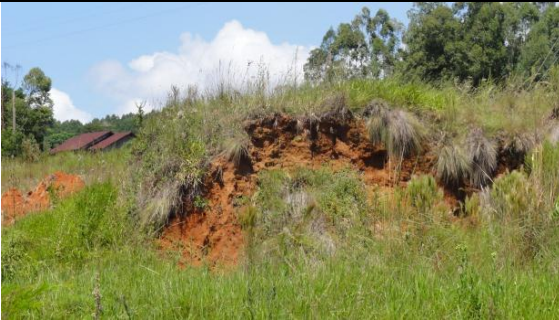
| FORMULÁRIOS PARA REGISTRO DE FEIÇÕES EROSIVAS. | | | | |
|---|---|--|--|--|
| Vista do talude com processo erosivo instalado. | | Vista frontal do talude. | | |

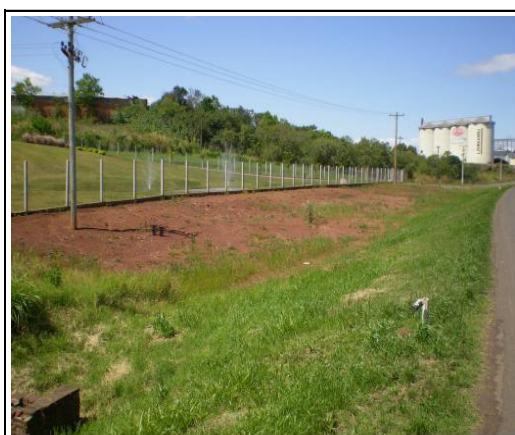
Estaca 0+500 Lado Esquerdo Situação: Recuperado

| <p>Solo desnudo. Previsão de passagem de rua lateral neste segmento. Nenhuma medida de recuperação deve ser tomada de início.</p> | <p>Área recuperada por terceiros.</p> |

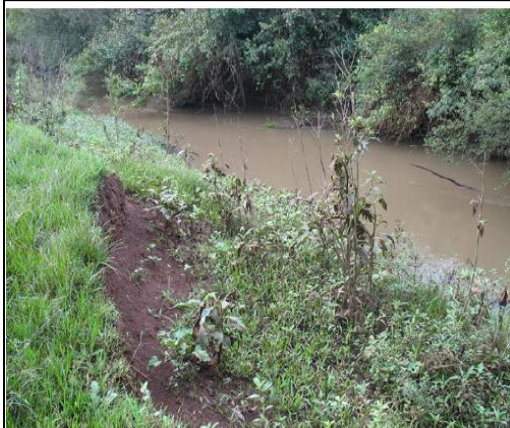
Estaca 1+700 Lado Direito Situação: Recuperado

Suscetibilidade à erosão que se estendem pela margem do arroio Estrela. Verifica-se solo exposto e indícios de escorregamento de massas de solo.

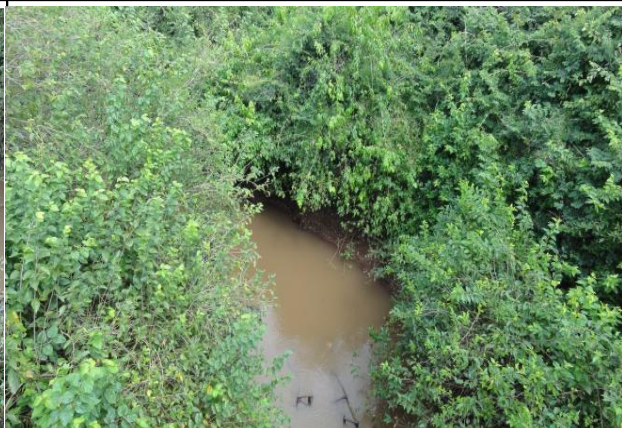
Margens recuperadas naturalmente devido a resiliência ecológica.

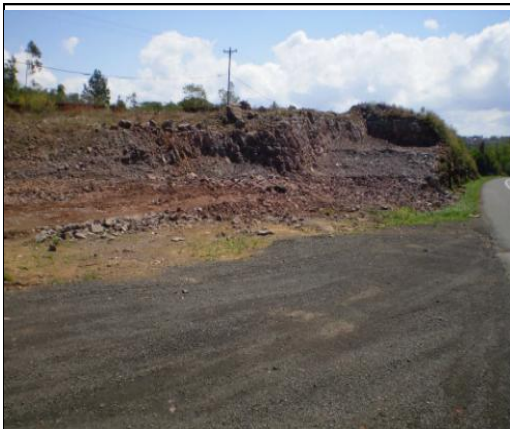
Estaca 2+500 Lado Direito Situação: Aguarda Intervenção

Extração de material basáltico na faixa de domínio+ provavelmente pela Prefeitura Municipal ou terceiros. Será atingida pelo projeto de duplicação. Nenhuma medida de recuperação é necessária.

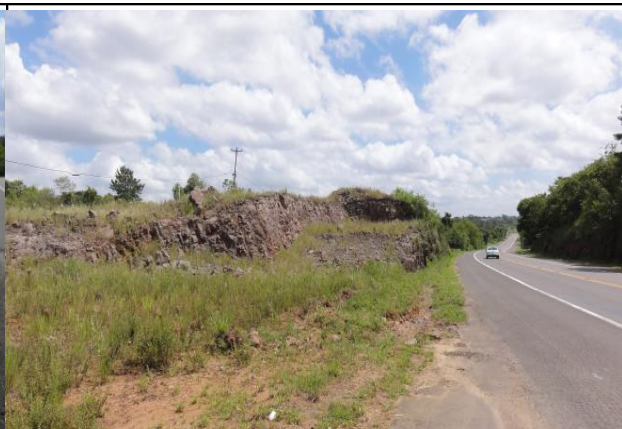
Área a ser recuperada com as intervenções de traçado do projeto, que depende do atendimento da condicionante 2.16 da LI 709/2010 (“manifestação favorável da Funai”) para que a frente de obras seja liberada.

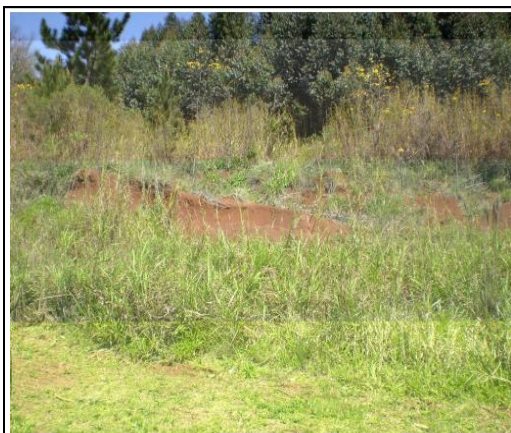
Estaca 5+500 Lado Direito Situação: Aguarda Intervenção

Talude desmoronável sem cobertura vegetal. Área deverá ser atingida pelo projeto de duplicação+ devendo ser provável fonte de material argiloso. O projeto de aproveitamento do material eliminará o passivo.

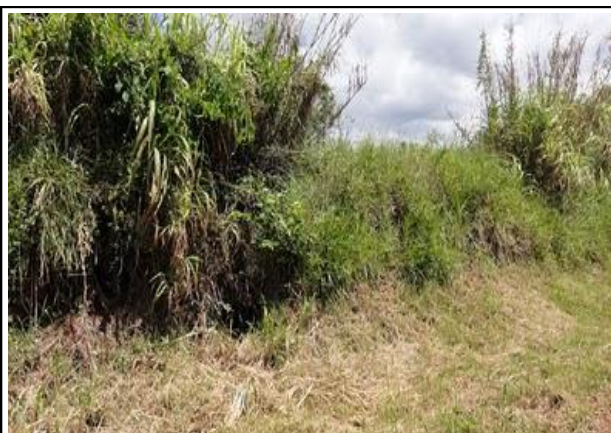
Área a ser recuperada com as intervenções de traçado do projeto. Aguarda atendimento da condicionante 2.16 da LI 709/2010 (“manifestação favorável da Funai”) para que a frente de obras seja liberada.

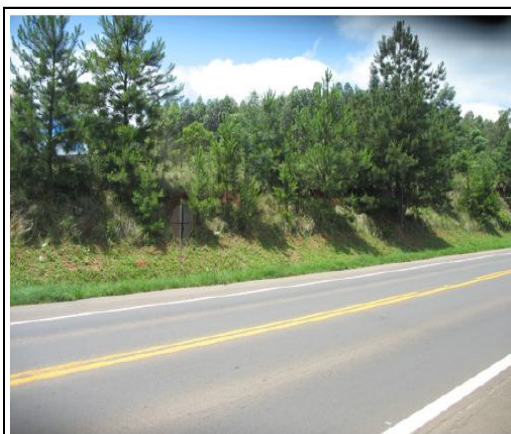
Estaca 17+780 Lado Esquerdo Situação: Em Recuperação

Corte de estrada em solo com feições de escorregamento. O talude está parcialmente estabilizado pelo próprio solo que sofreu deslizamento e pela cobertura vegetal+ inclusive arbórea. Observa-se perda de

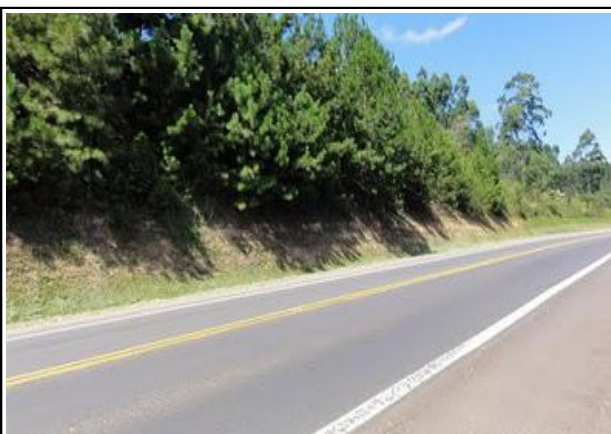
Manutenção da estabilidade do solo na mesma situação do levantamento realizado para apresentação do EIA-RIMA (2009). Área fotografada logo após manutenção da concessionária da rodovia.

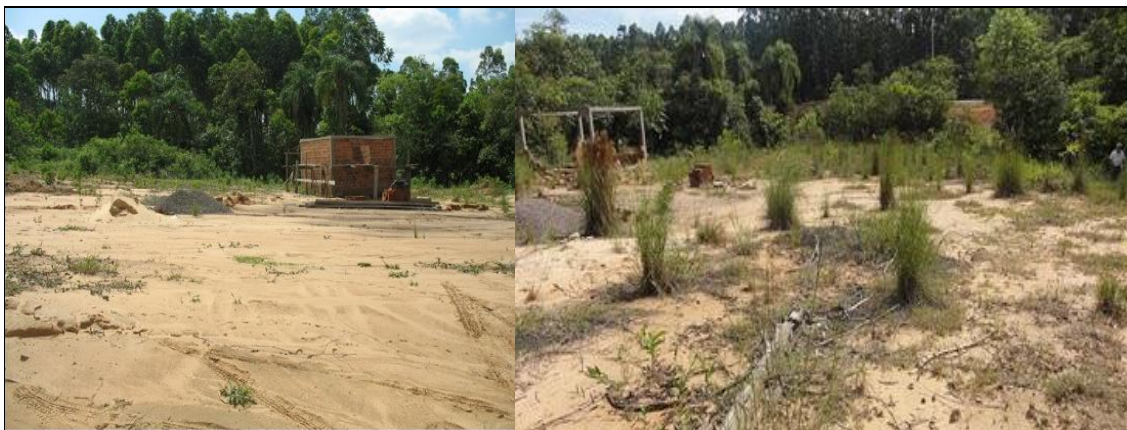
Estaca 29+200 Lado Direito Situação: Não Recuperado

Área de lavra localizada em propriedade próxima à margem direita da rodovia. Há pequenos taludes suscetíveis à erosão e indícios de escorregamento planar de solos oriundo da fraca sustentabilidade do material.

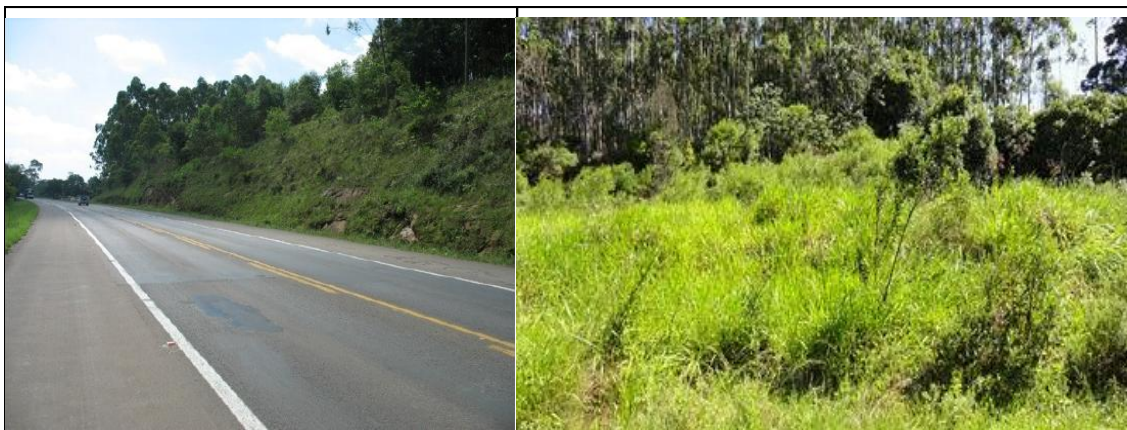
Estaca 29+340 Lado Esquerdo Situação: Recuperado

Corte de estrada em solo+ com uma pequena face de solo exposto e vertente de água após chuvas. De um modo geral+ o talude apresenta boas condições de estabilidade.

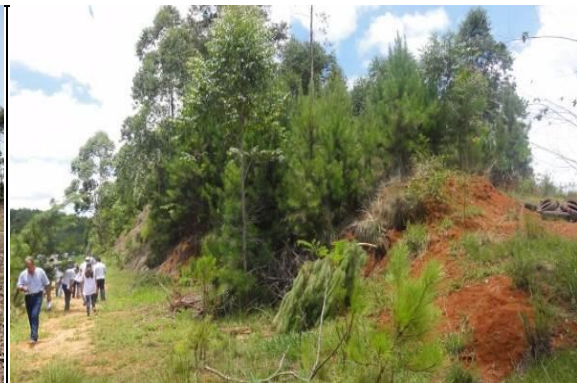
EC 23 – km 17+600, área a ser explorada, ocupada atualmente por povoamento de eucaliptos e invasoras (pinus), com solo exposto.
