Relatório Trimestral de Acompanhamento do Plano Básico Ambiental

Duplicação da BR-386/RS

Trecho Tabai - Estrela

Relatório para fins de cadastro de imóveis com referência ao Plano Básico Ambiental do Programa de Monitoramento, Controle e Mitigação de Danos Patrimoniais.

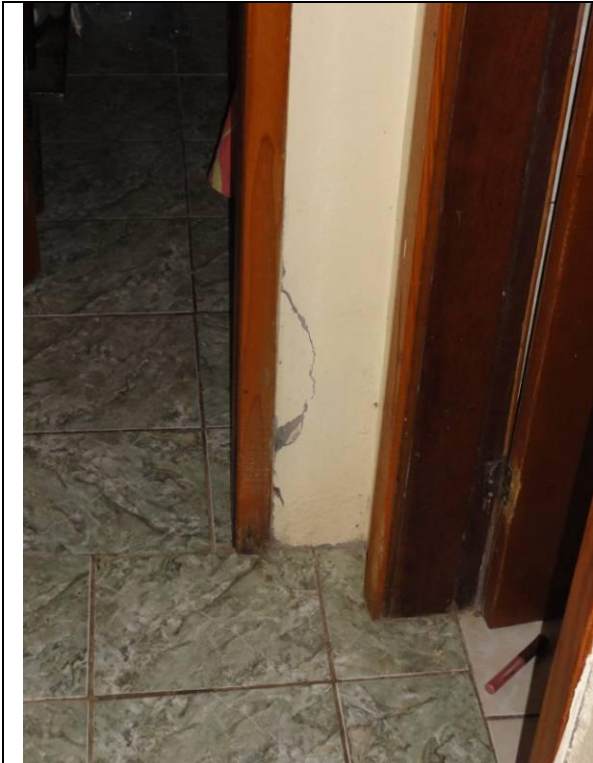
Desgaste no reboco entrada porta banheiro
(DSC00060, 15/02/2011, 13:36h)

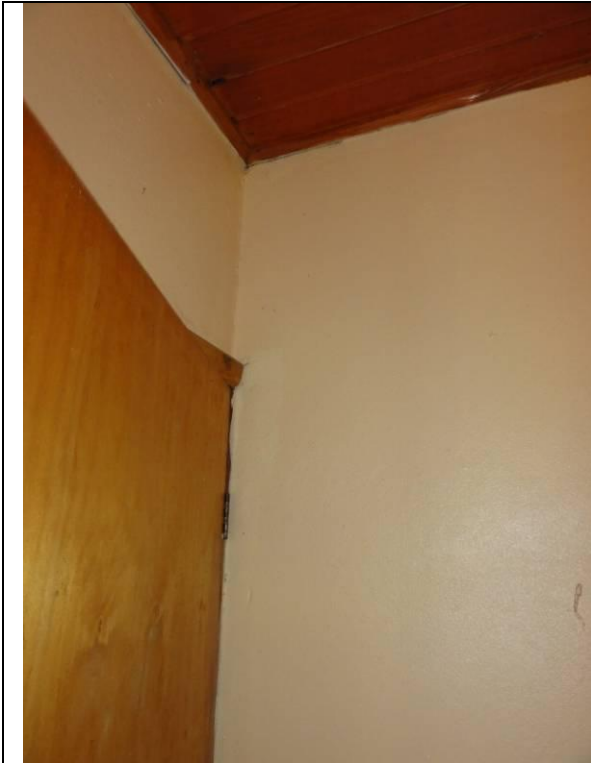
Fissura no reboco (DSC00066, 15/02/2011, 13:37h)

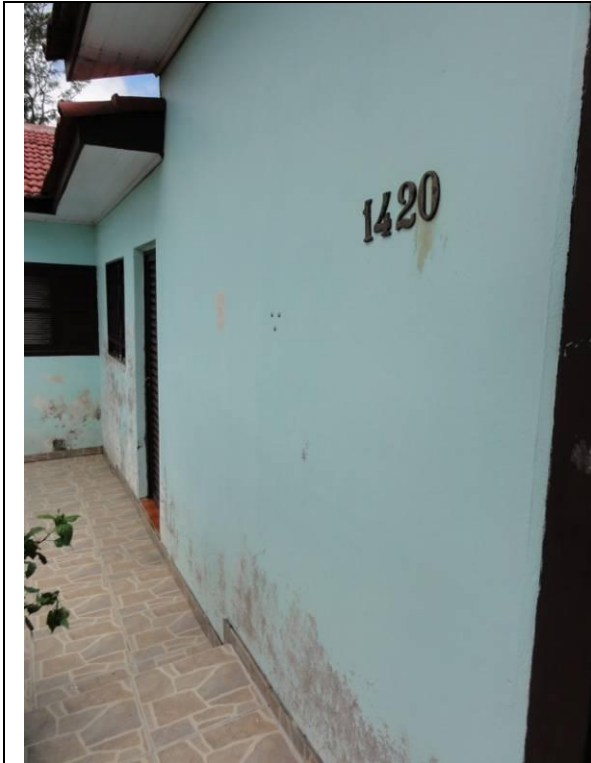
Fachada com bastante umidade (DSC00098, 15/02/2011, 13:50h)

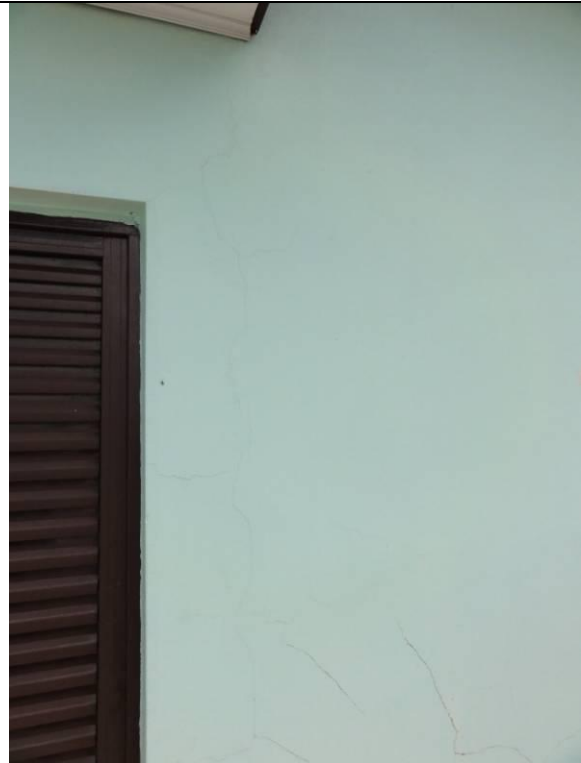
Leve fissura no reboco (DSC00101, 15/02/2011, 13:50h)

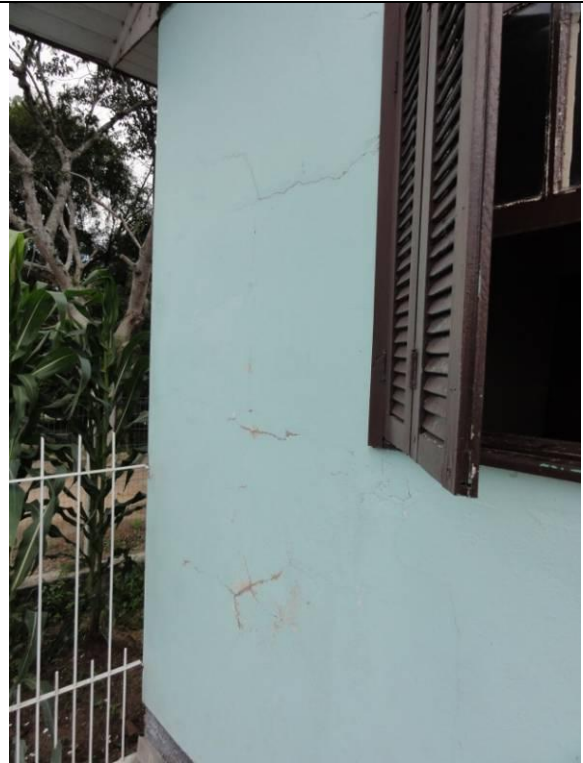
Parede externa – algumas fissuras no reboco
(DSC00123, 15/02/2011, 13:53h)

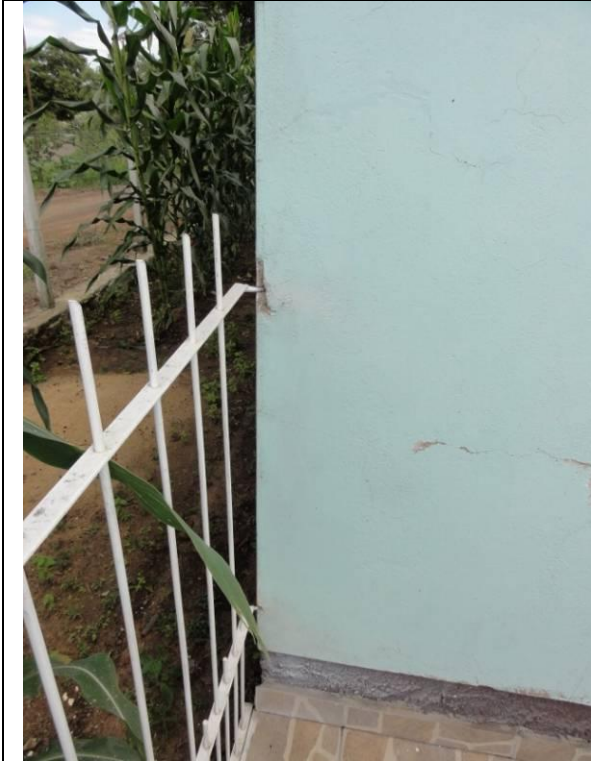
Parede externa – fissuras no reboco
(DSC00124, 15/02/2011, 13:53h)

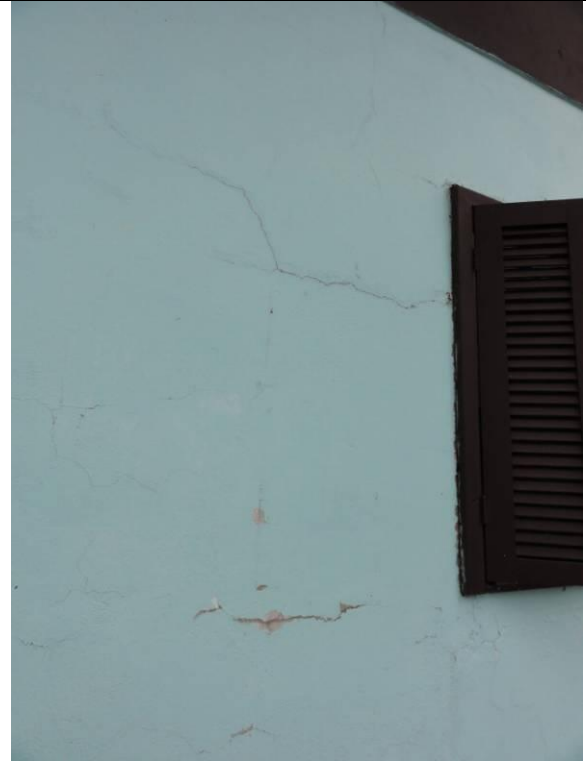
Parede externa – fissuras no reboco
(DSC00125, 15/02/2011, 13:53h)

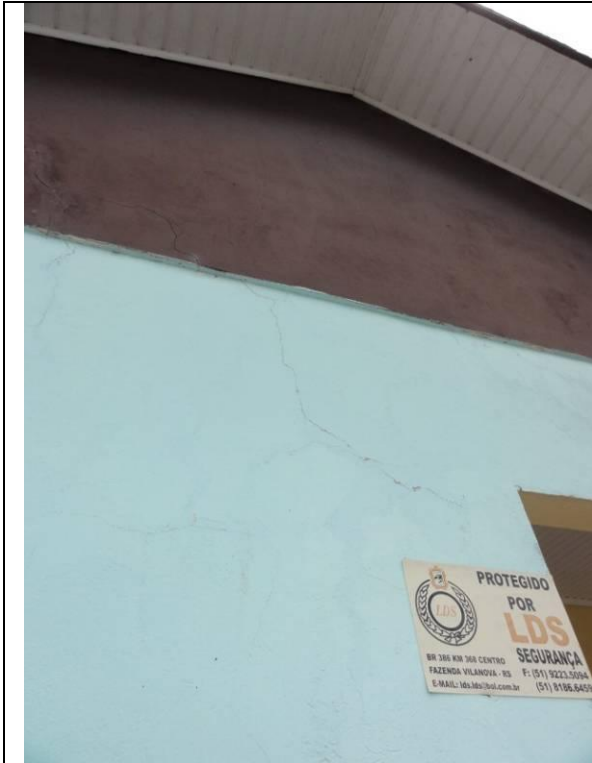
Fissura no reboco – Parede A (DSC00130,
15/02/2011, 13:54h)

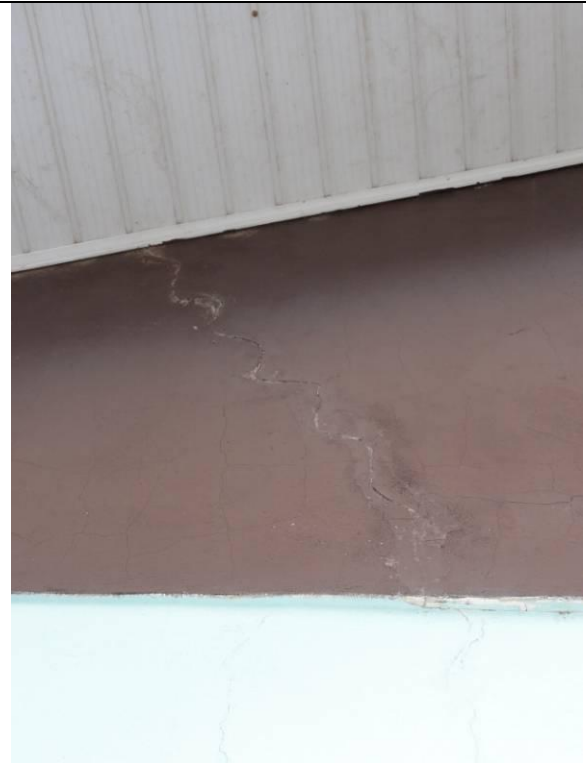
Fissura no reboco – Parede A(DSC00131,
15/02/2011, 13:54h)

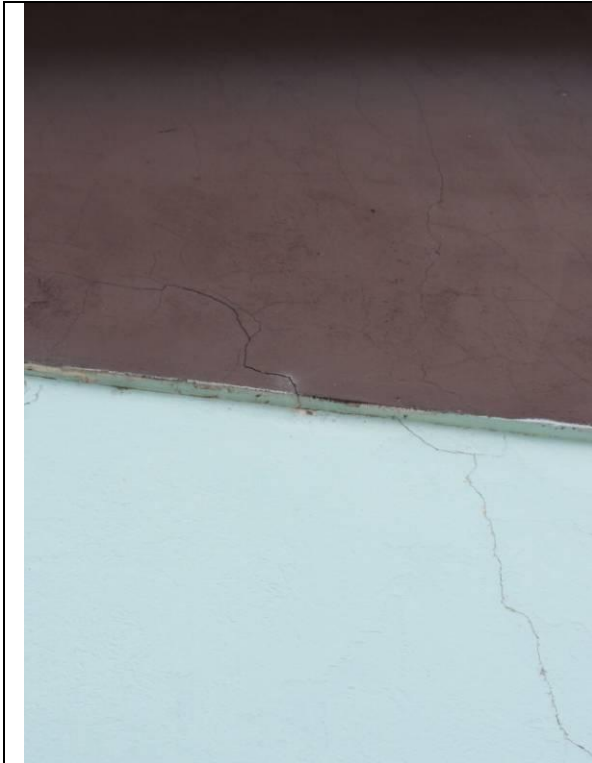
Fissura no reboco – Parede A (DSC00132,
15/02/2011, 13:54h)

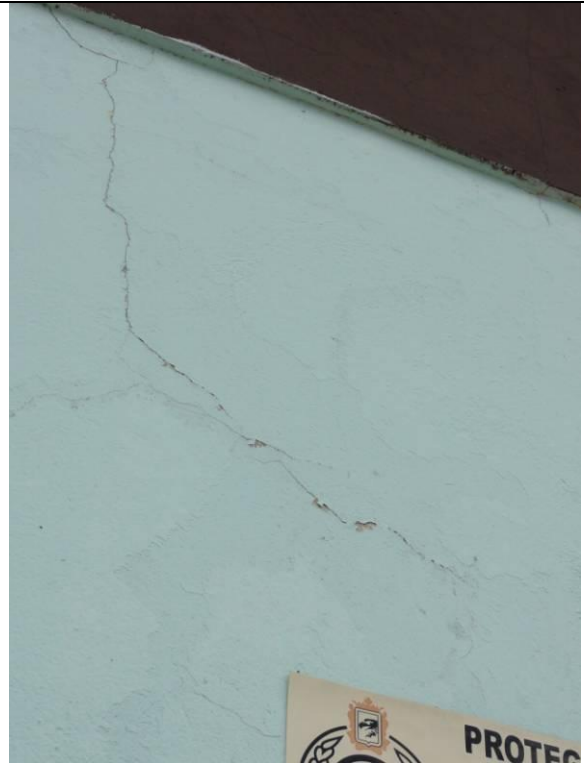
Fissura no reboco – Parede A (DSC00133,
15/02/2011, 13:54h)

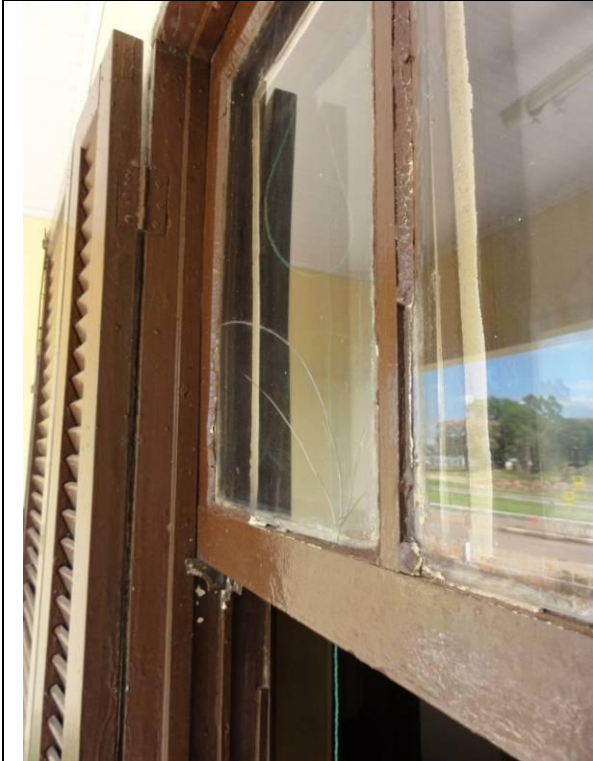
Janela com vidro trincado (DSC00136,
15/02/2011, 13:55h)

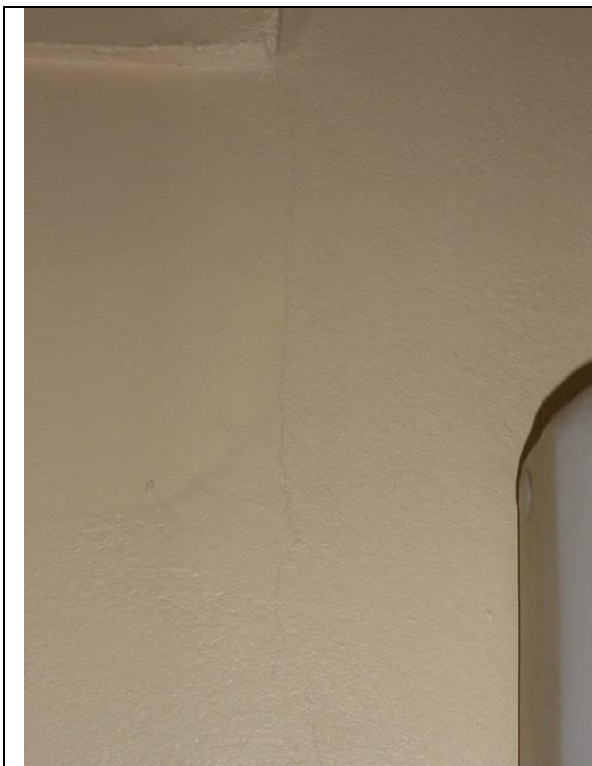
Banheiro – Parede com fissuras no reboco
(DSC00146, 15/02/2011, 13:58h)

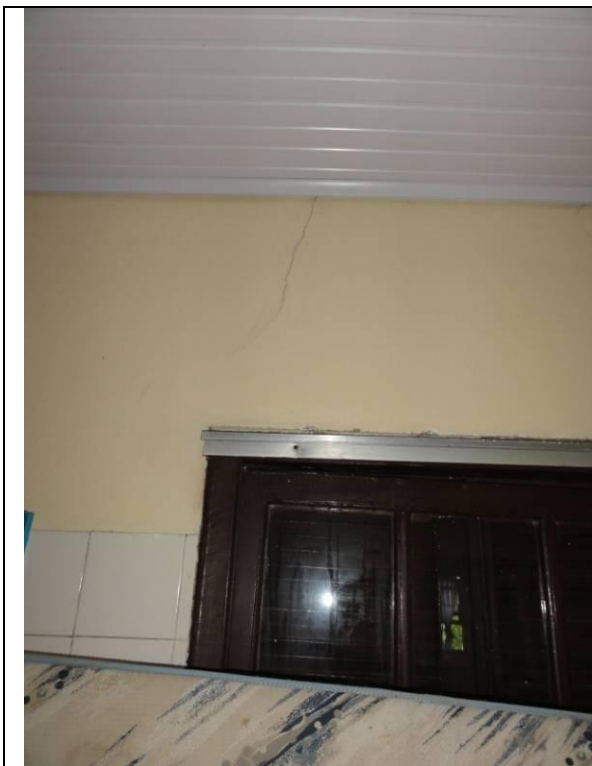
Sala – Fissura no reboco próxima ao teto
(DSC00171, 15/02/2011, 14:03h)

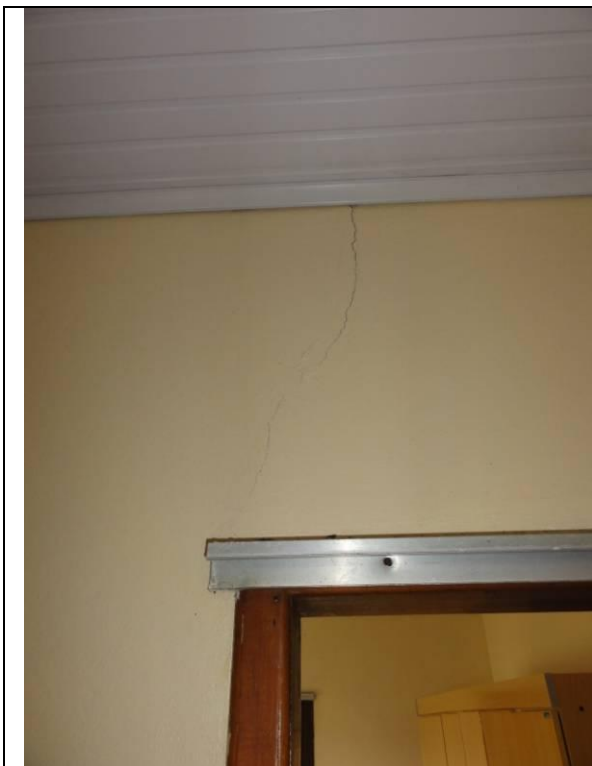
Quarto 2 – Fissura no reboco próximo a porta
(DSC00183, 15/02/2011, 14:05h)

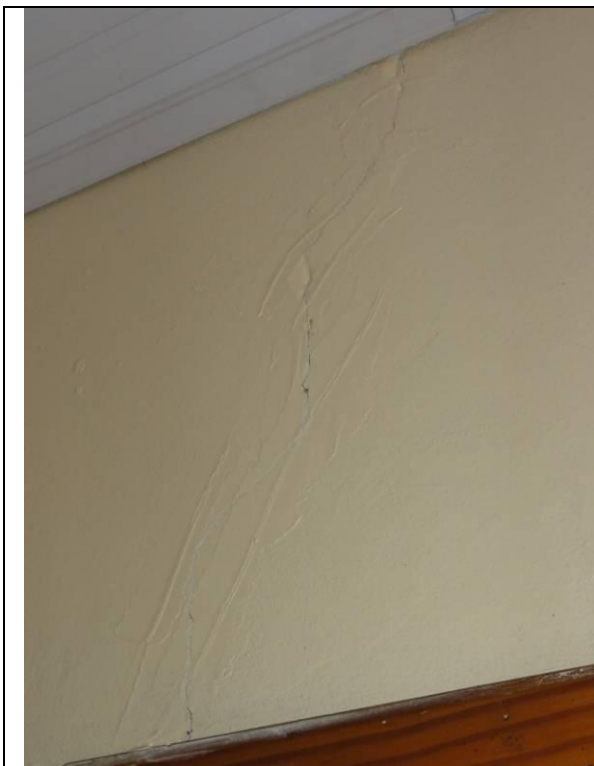
Sala – Fissura reboco (DSC00191, 15/02/2011, 14:06h)

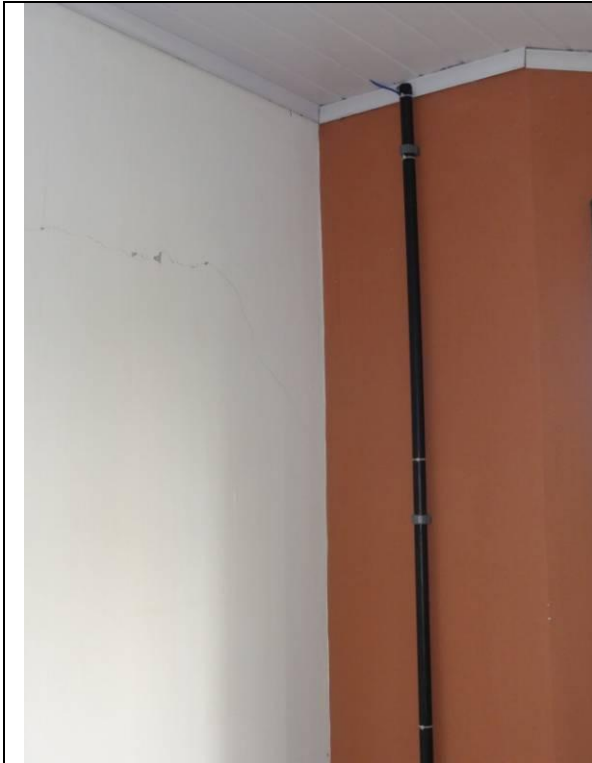
Sala 2 – fissura no reboco (DSC01864,
18/02/2011, 08:05h)

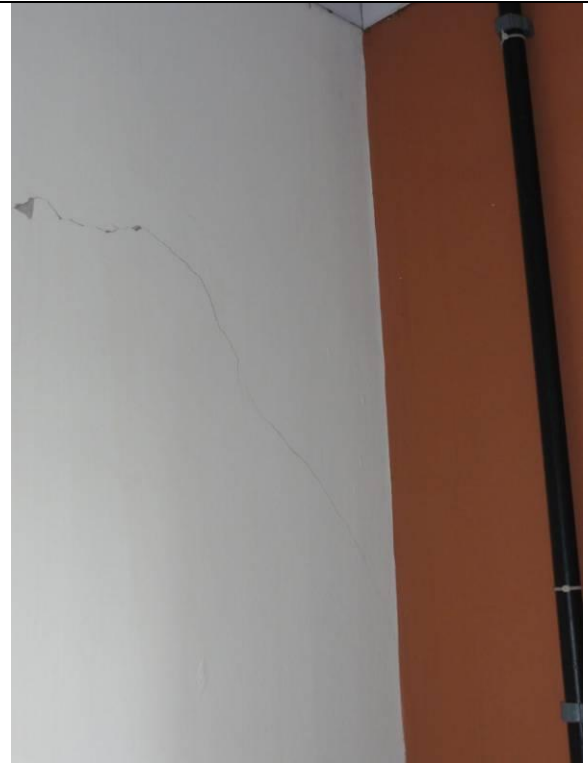
Sala 2 – fissura no reboco (DSC01865,
18/02/2011, 08:05h)

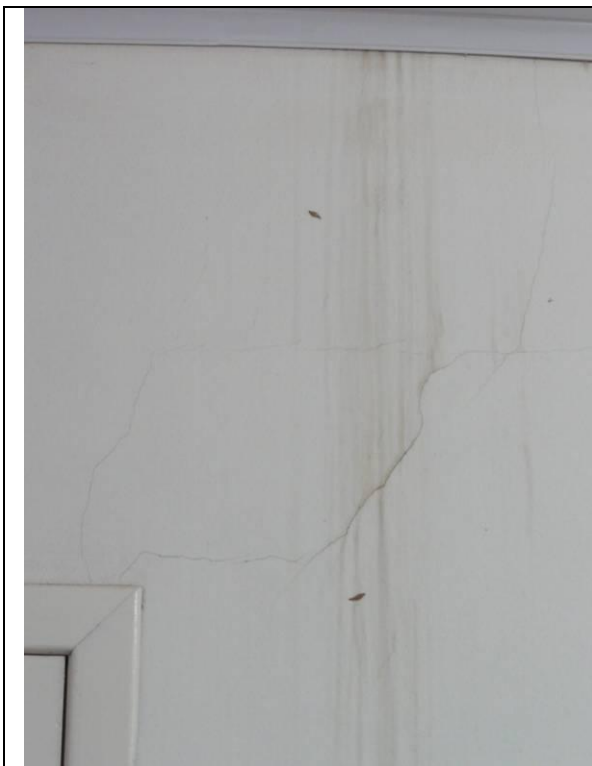
Sala 2 – Fissura no reboco (DSC01872,
18/02/2011, 08:07h)

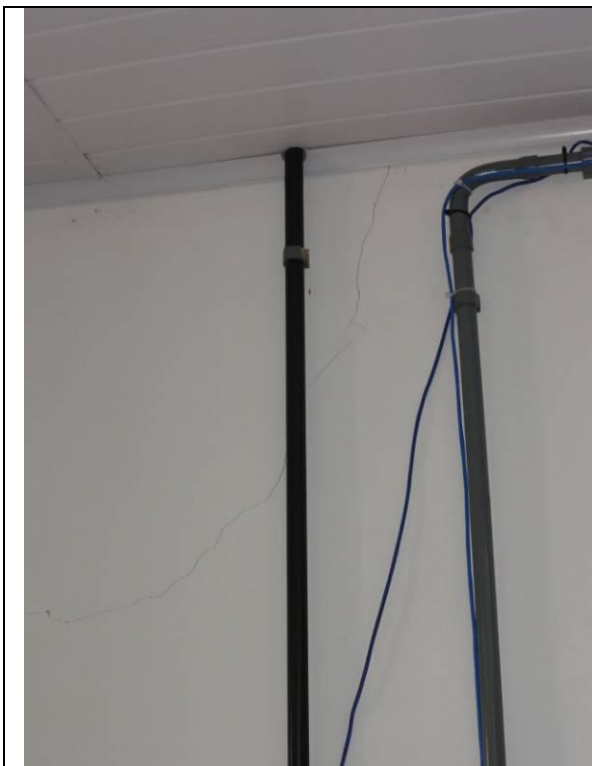
Sala 5 – fissura no reboco (DSC01916,
18/02/2011, 08:23h)

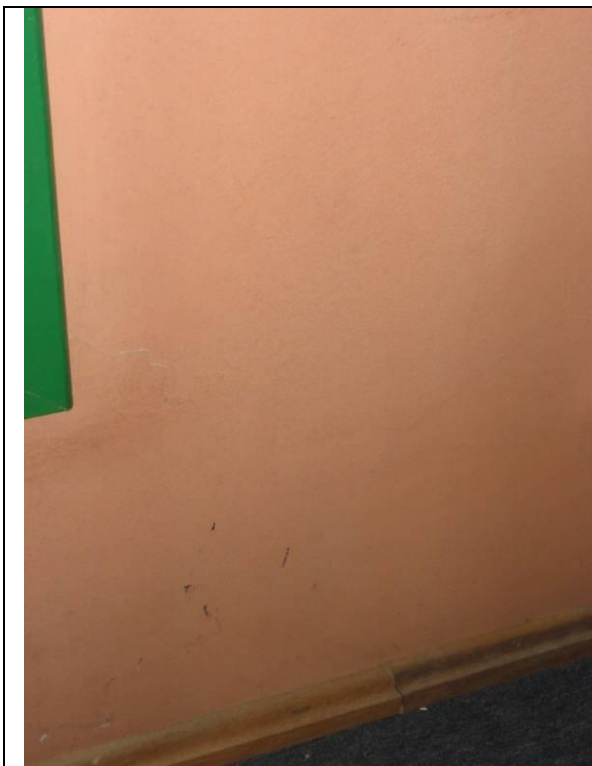
Sala de eventos – umidade e fissura no reboco (DSC01952, 18/02/2011, 08:32h)

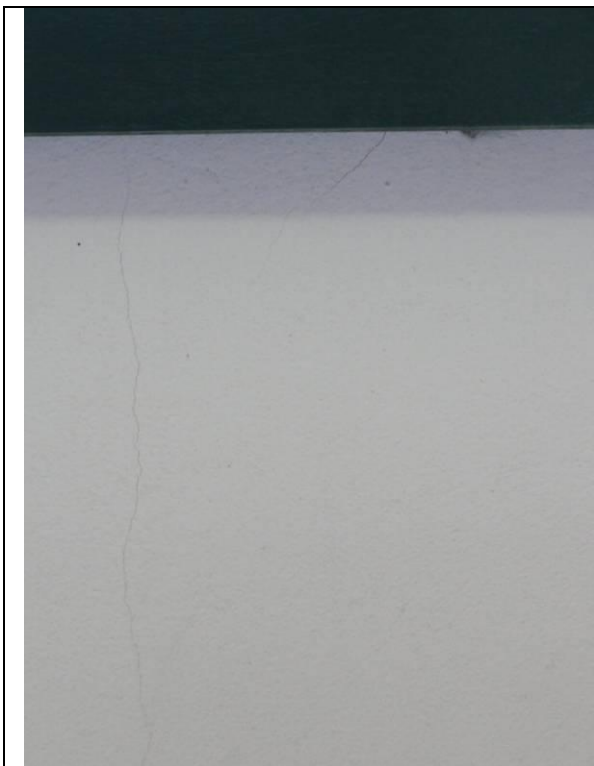
Sala 6 – parede com fissura no reboco
(DSC01992, 18/02/2011, 08:41h)

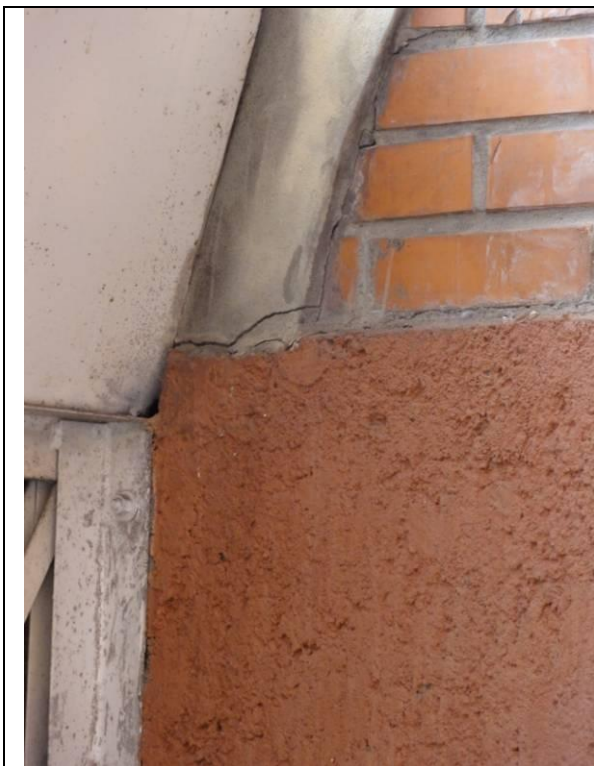
Parte superior – Fissura no reboco (DSC02012,
18/02/2011, 08:45h)

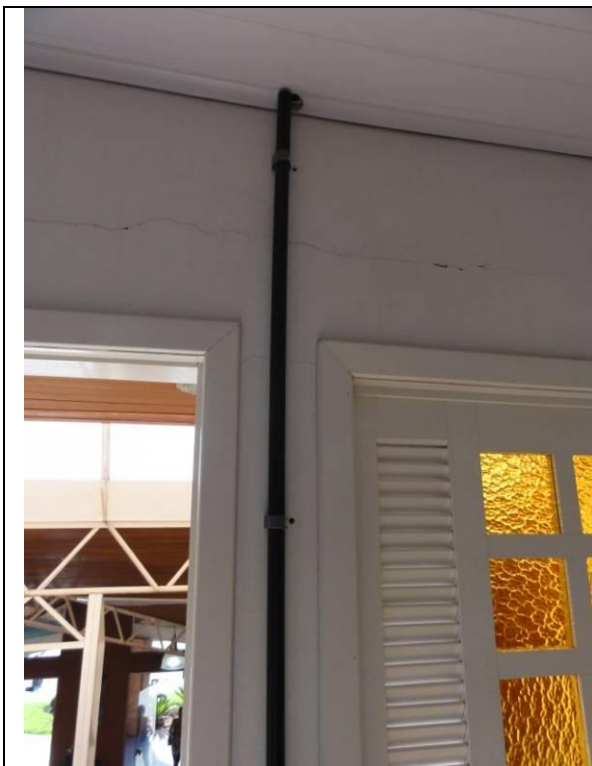
Parte Superior – Sala 3 - Fissura no reboco próximo a porta (DSC02052, 18/02/2011, 08:56h)

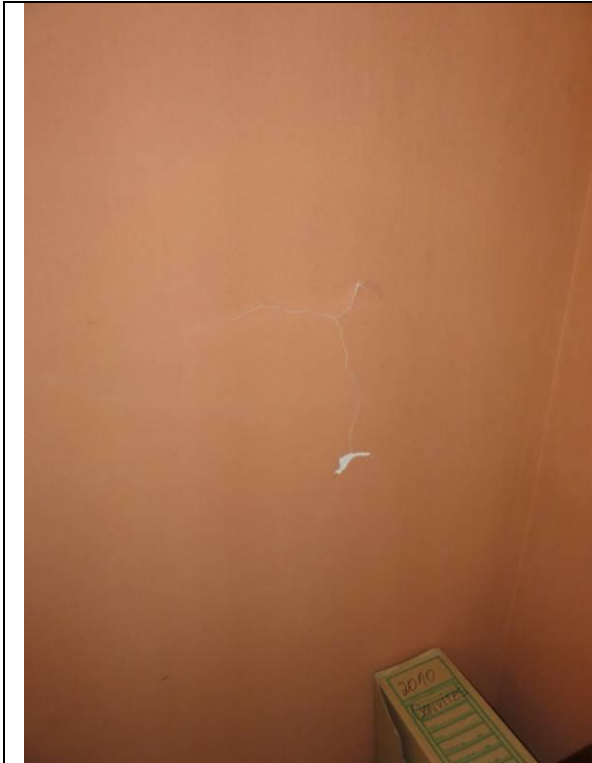
Parte Superior – Sala 3 - Fissura no reboco
(DSC02058, 18/02/2011, 08:58h)

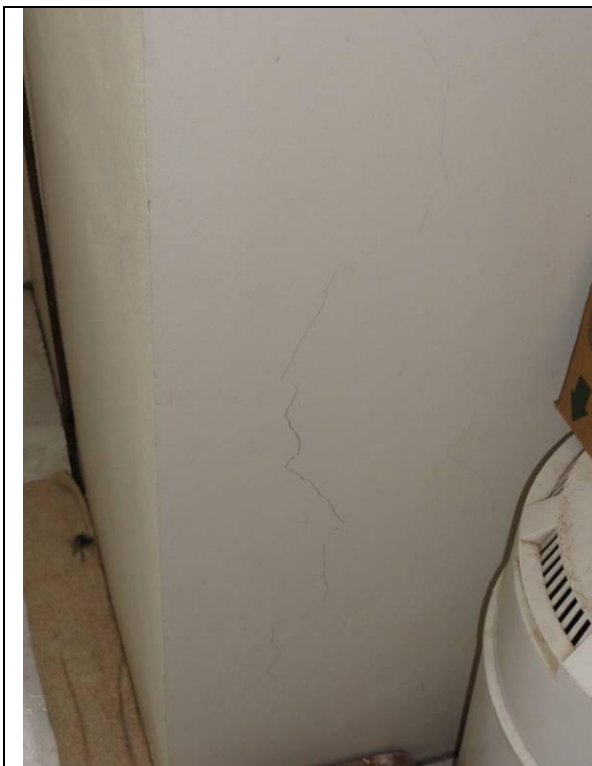
Apto 307 – Area de Serviço – Fissura no reboco (DSC00270, 15/02/2011, 15:07h)

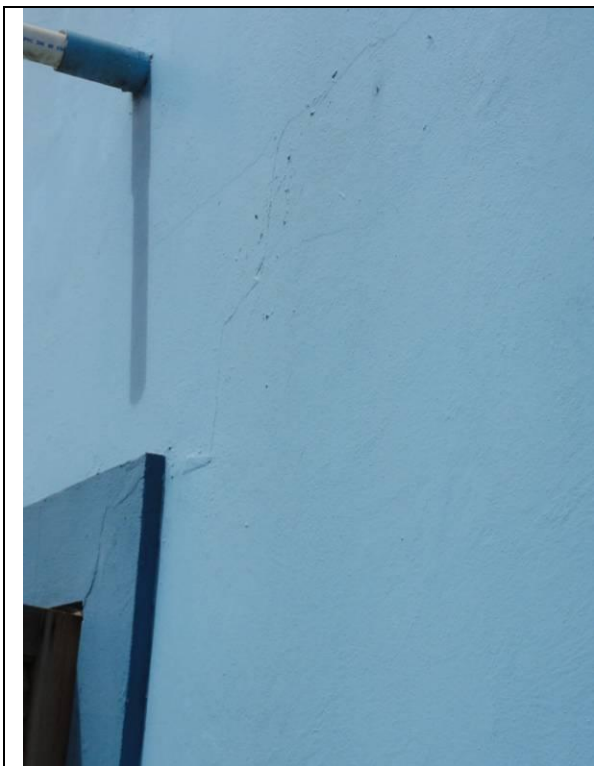
Apto 307 – Fissura no reboco (DSC00286,
15/02/2011, 15:11h)

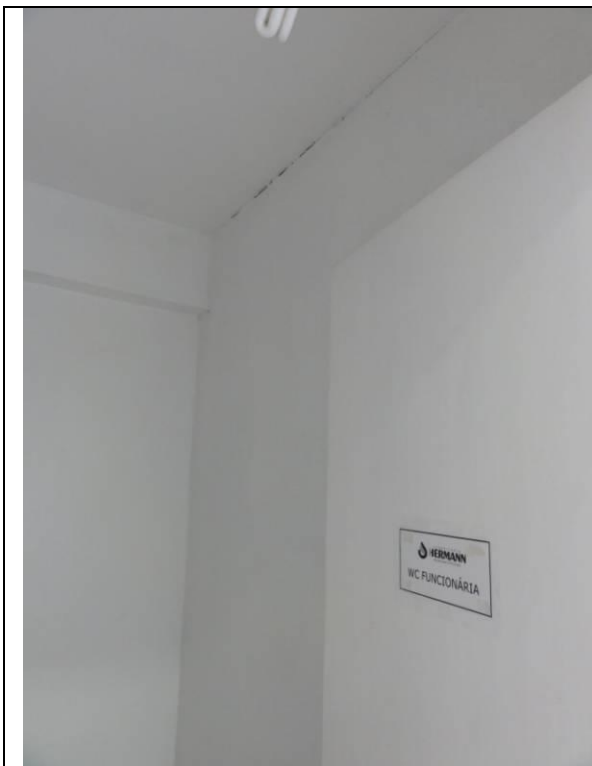
Sala 208 – Banheiro – Fissura no reboco na divisão das paredes (DSC00335, 15/02/2011, 15:30h)

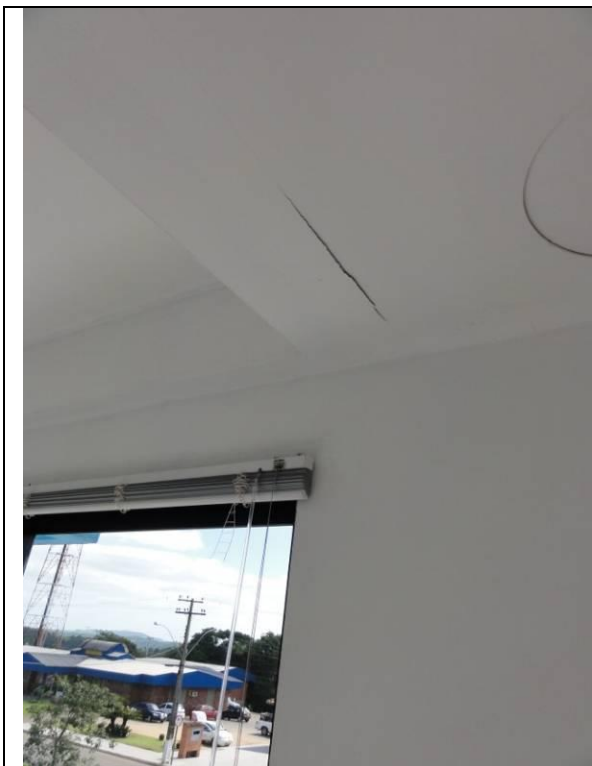
Sala 208 – Fissuras no teto com reboco e tinta descascando (DSC00339, 15/02/2011, 15:31h)

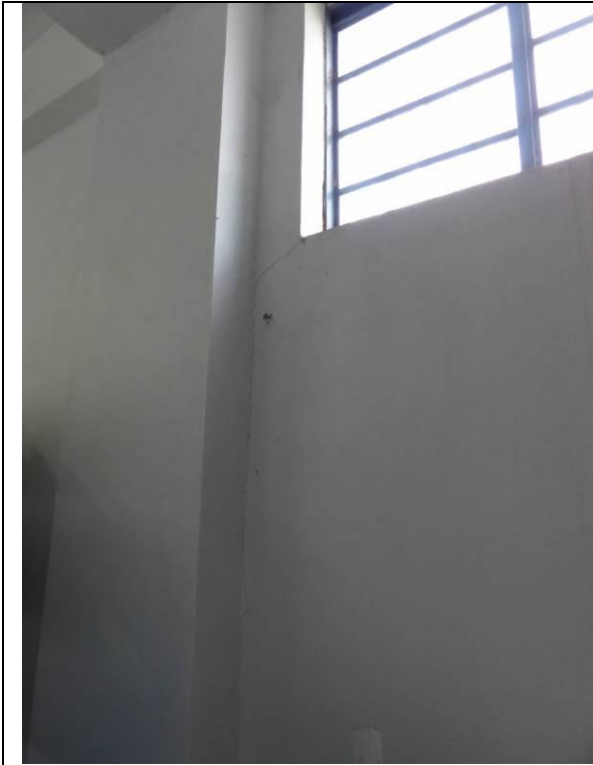
Sala 3 – Térreo – Fissura no reboco próximo a janela (DSC00416, 15/02/2011, 16:00h)

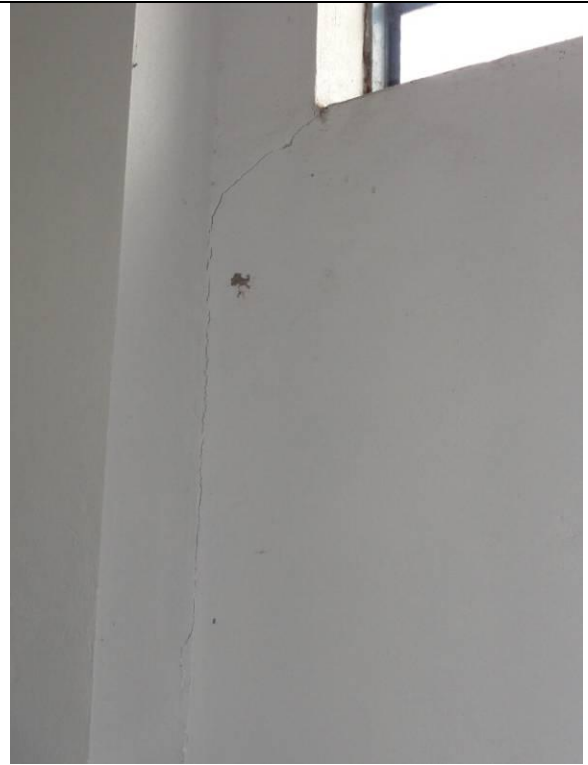
Sala 3 – Térreo – Fissura no reboco próximo a janela (DSC00417, 15/02/2011, 16:00h)

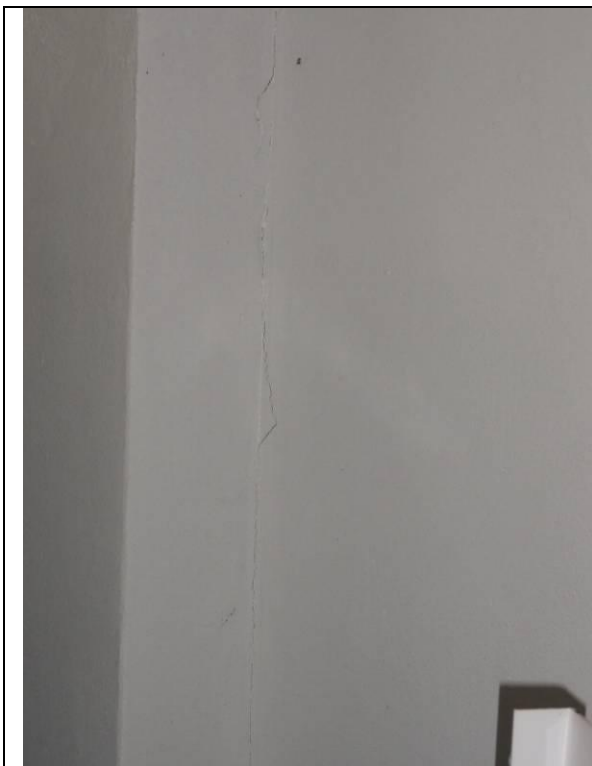
Sala 3 – Térreo – Fissura no reboco próximo a janela (DSC00418, 15/02/2011, 16:00h)

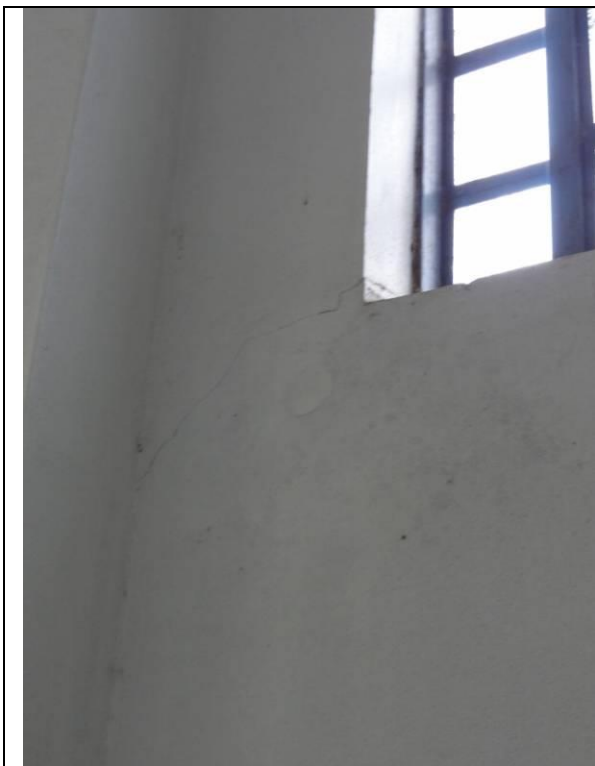
Sala 3 – Térreo – Fissura no reboco
(DSC00420, 15/02/2011, 16:01h)

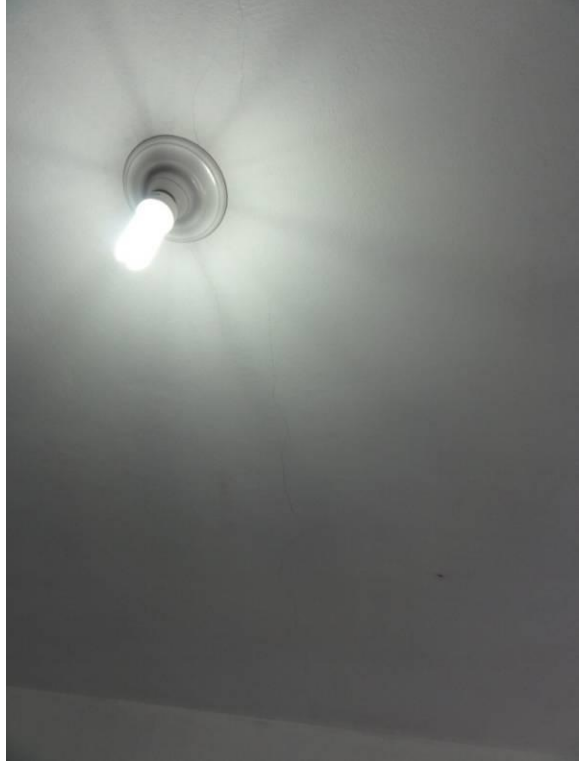
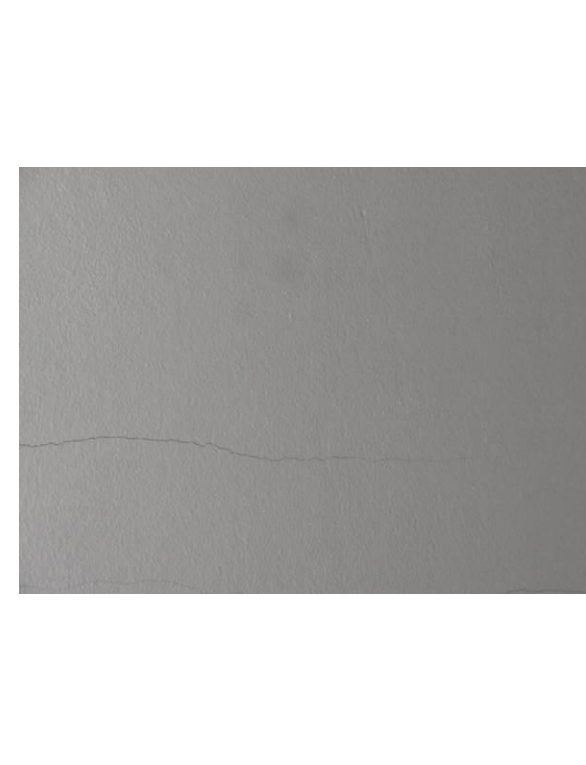
<p>Sala 207 – Teto com fissuras no reboco (DSC01713, 17/02/2011, 16:24h)</p>	<p>Sala 207 – Teto com fissuras no reboco (DSC01714, 17/02/2011, 16:24h)</p>

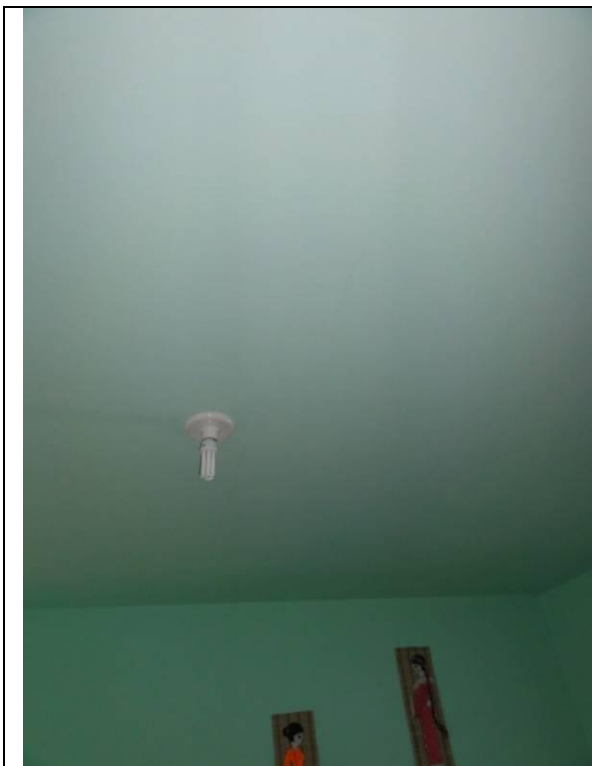
Apto 301 – Sala – Teto com fissuras no reboco
(DSC02078, 18/02/2011, 09:08h)

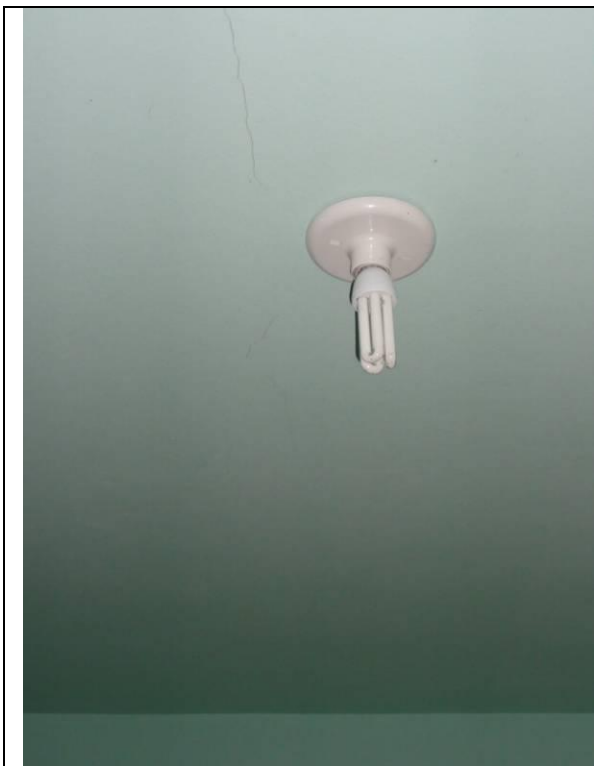
Apto 301 – Sala – Teto com fissuras no reboco
(DSC02080, 18/02/2011, 09:08h)

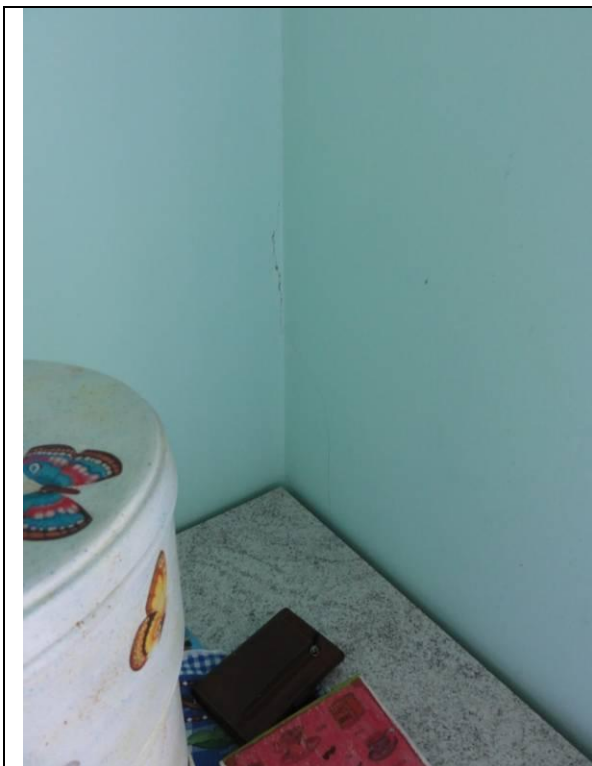
Apto 301 – Cozinha – Fissura no reboco
(DSC02086, 18/02/2011, 09:09h)

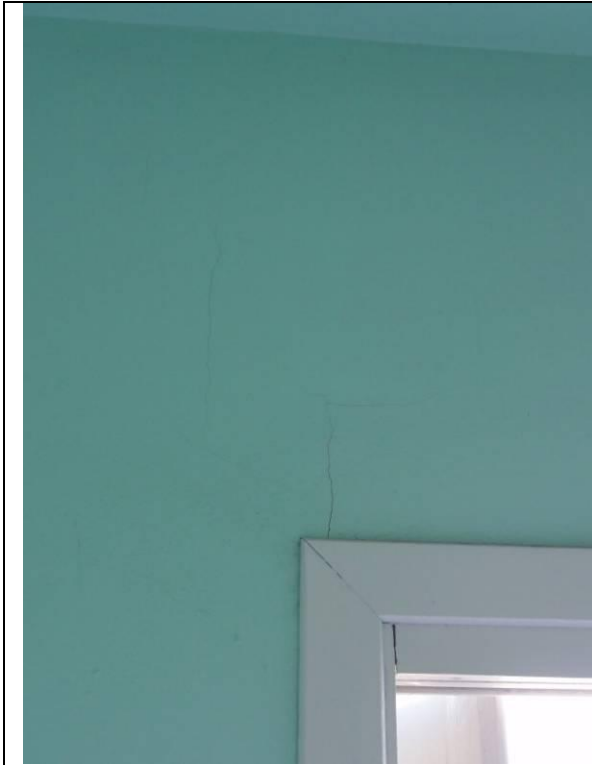
Apto 301 – Cozinha – Fissura no reboco
(DSC02088, 18/02/2011, 09:10h)

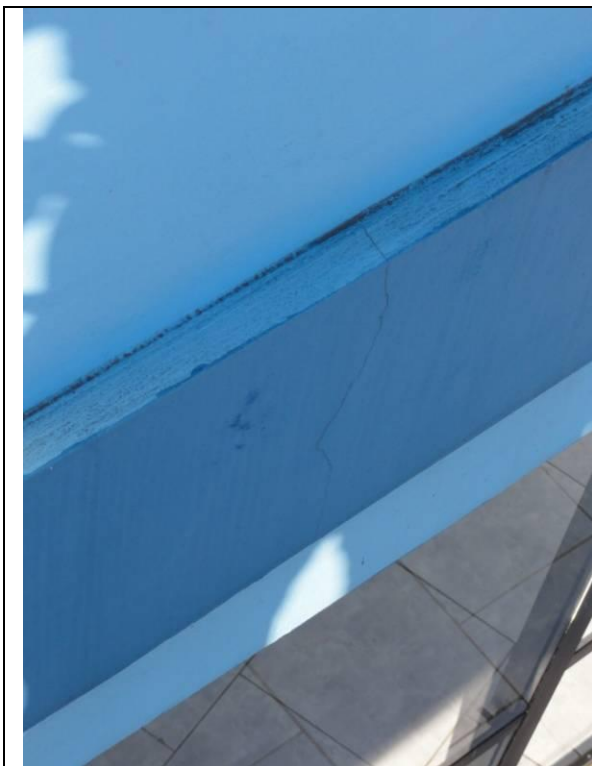
Apto 304 – Sacada – Fissura no reboco
(DSC02148, 18/02/2011, 09:25h)

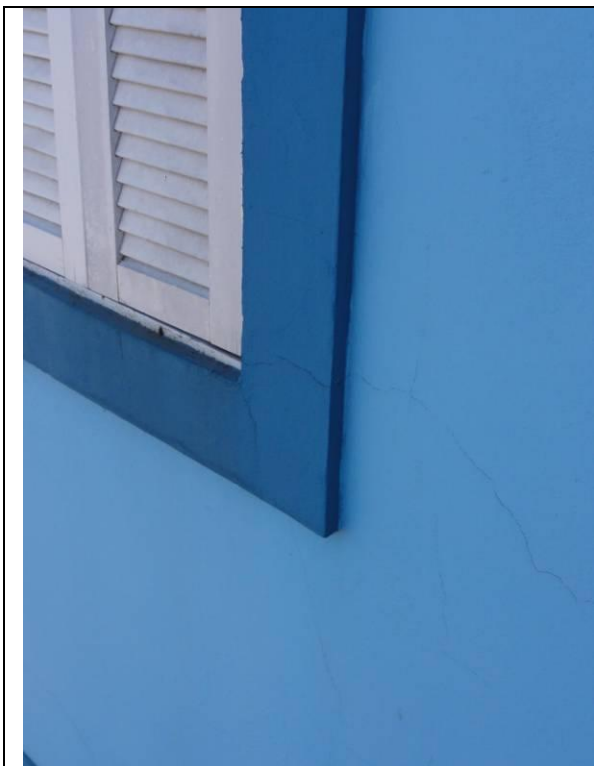
Apto 304 – Sacada – Parede com fissura no reboco (DSC02175, 18/02/2011, 09:32h)

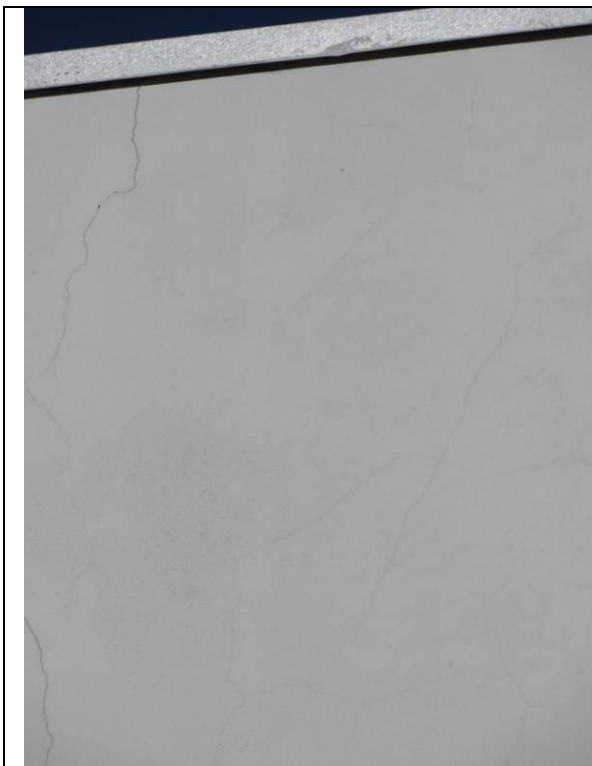
Lateral C – Fundos – Fissuras no reboco
(DSC00451, 16/02/2011, 07:54h)

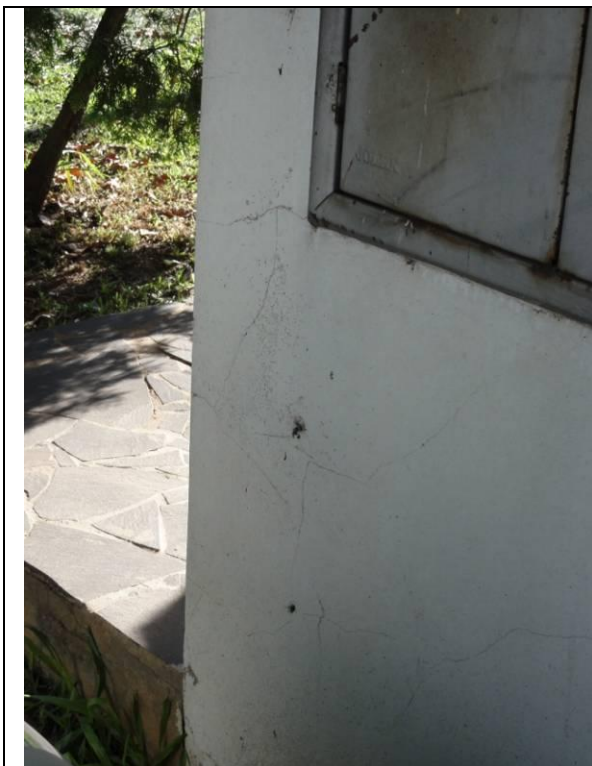
Lateral B – Leves fissuras no reboco
(DSC00521, 16/02/2011, 08:22h)

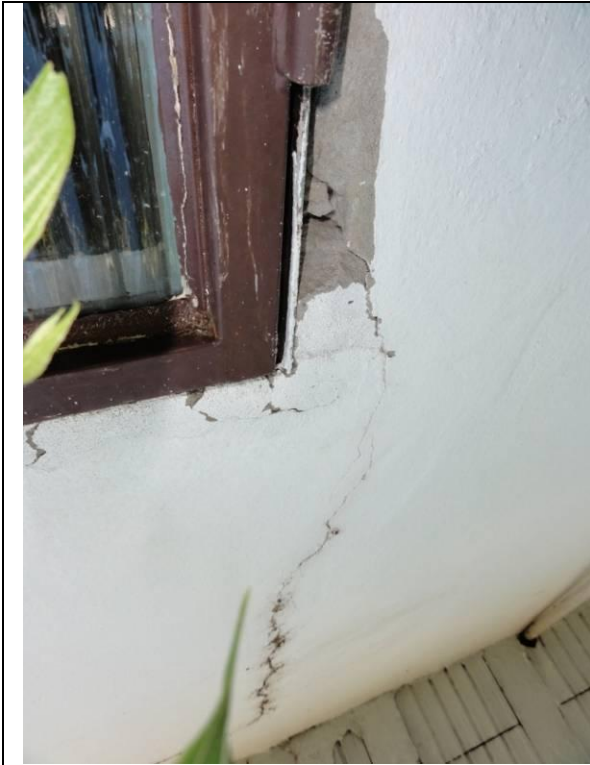
Fundos – Portão – Fissura no reboco
(DSC00531, 16/02/2011, 08:26h)

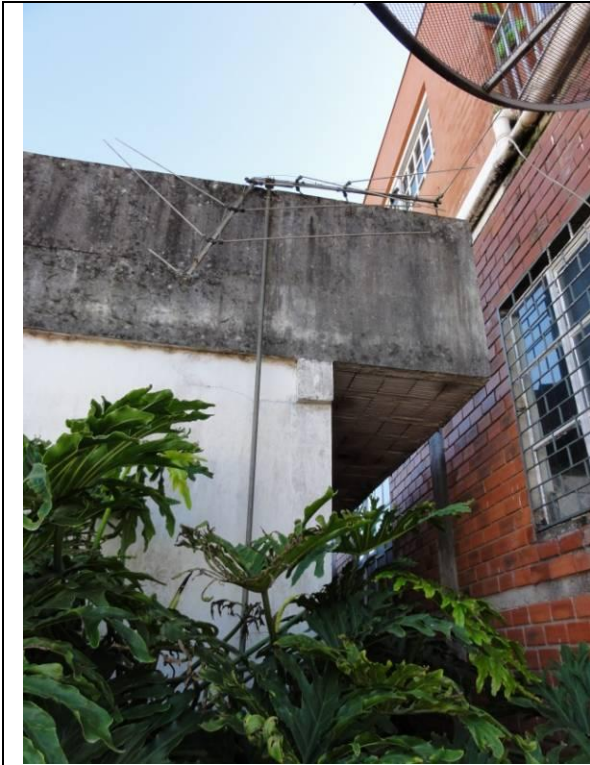
Fundos – Fissuras no reboco (DSC00539,
16/02/2011, 08:27h)

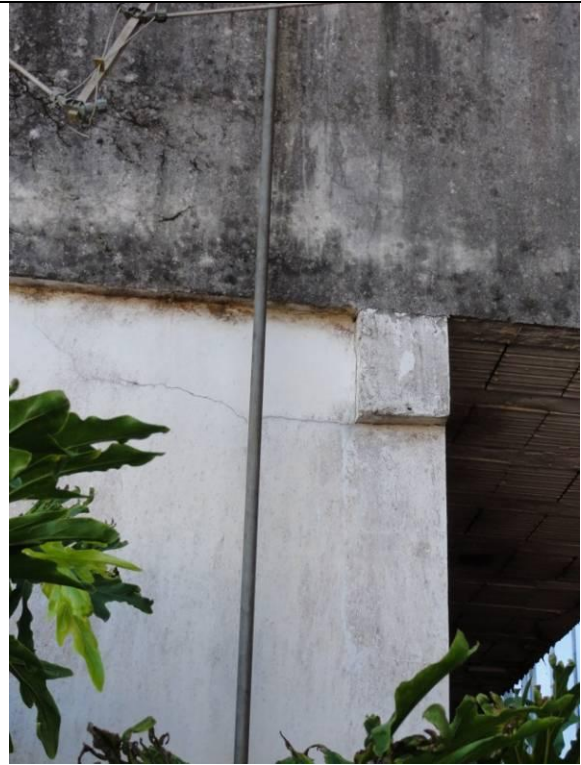
Fundos – Fissuras no reboco (DSC00540,
16/02/2011, 08:28h)

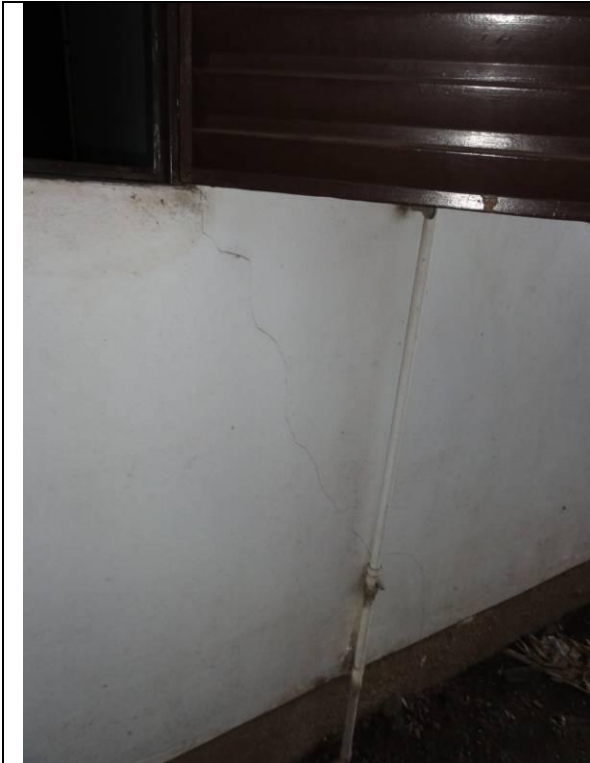
Lateral D – Fissuras no reboco próximo a janela
(DSC00551, 16/02/2011, 08:30h)

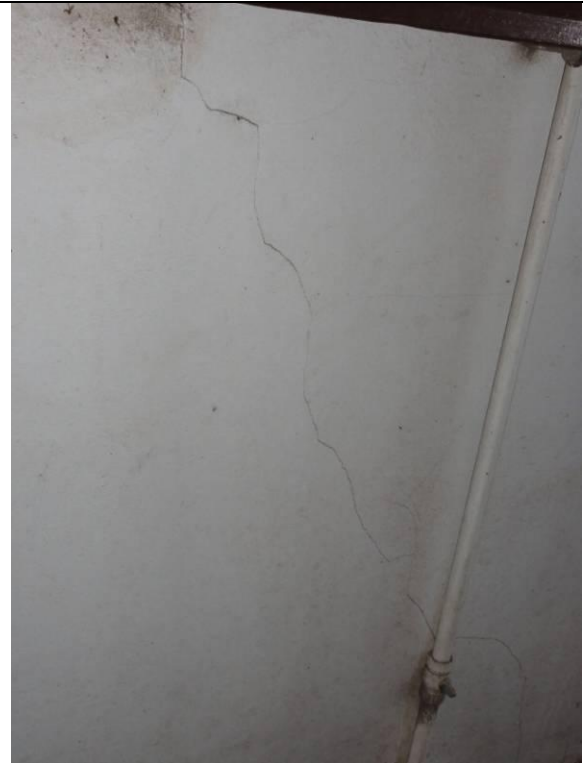
Lateral D – Fissuras no reboco próximo a janela
(DSC00552, 16/02/2011, 08:30h)

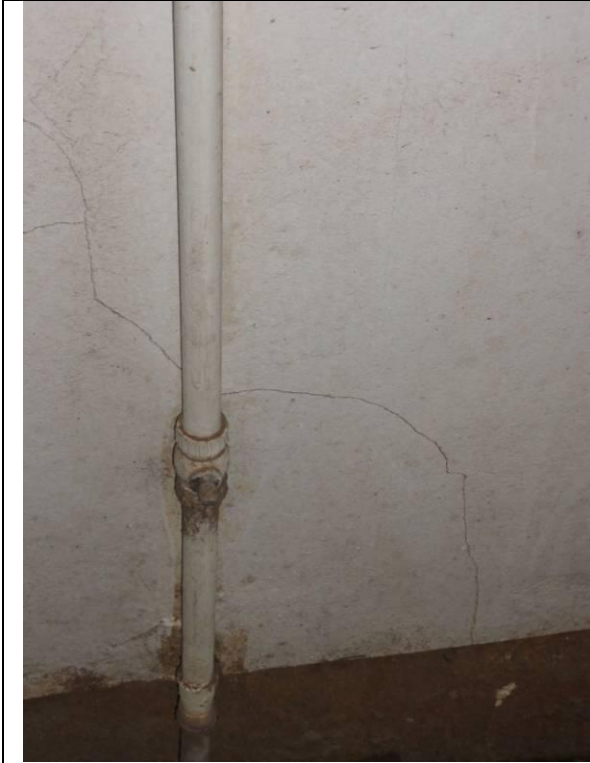
Lateral D – Fissuras no reboco (DSC00553,
16/02/2011, 08:30h
