Relatório Trimestral de Acompanhamento do Plano Básico Ambiental

Duplicação da BR-386/RS

Trecho Tabai - Estrela

Relatório para fins de cadastro de imóveis com referência ao Plano Básico Ambiental do Programa de Monitoramento, Controle e Mitigação de Danos Patrimoniais.

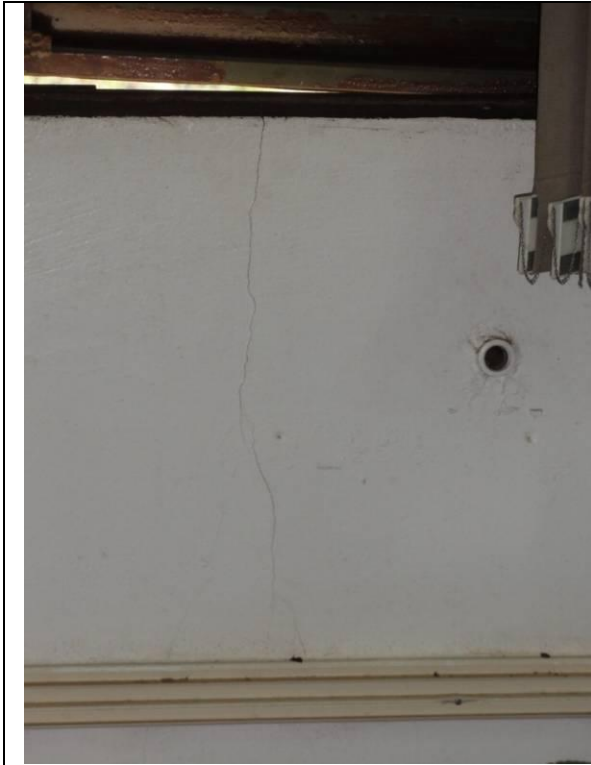
Fissura no reboco (DSC00569, 16/02/2011, 08:34h)

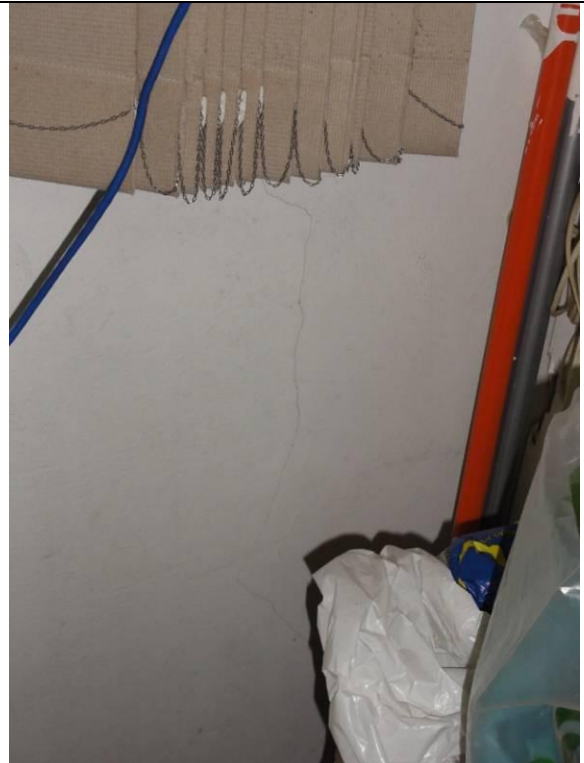
Sala 1 - Leves fissuras no reboco (DSC00576, 16/02/2011, 08:36h)

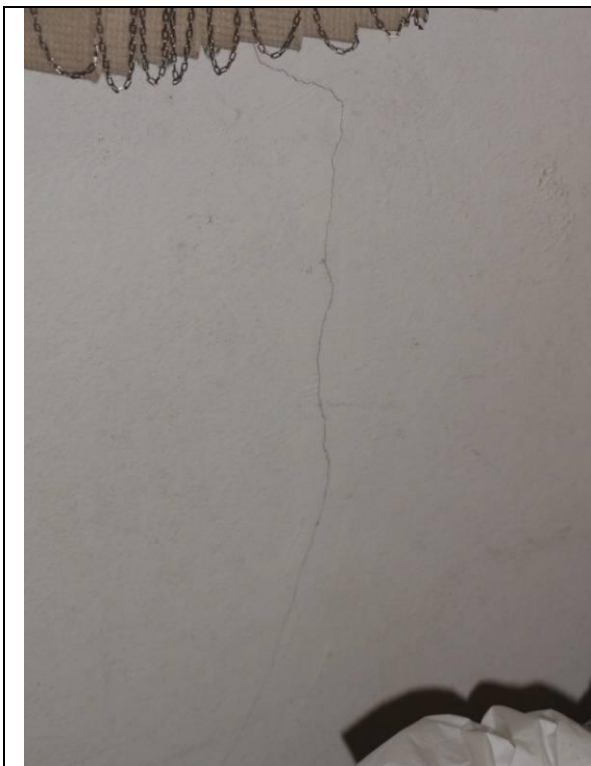
Sala 1 - Leves fissuras no reboco (DSC00577,
16/02/2011, 08:36h)

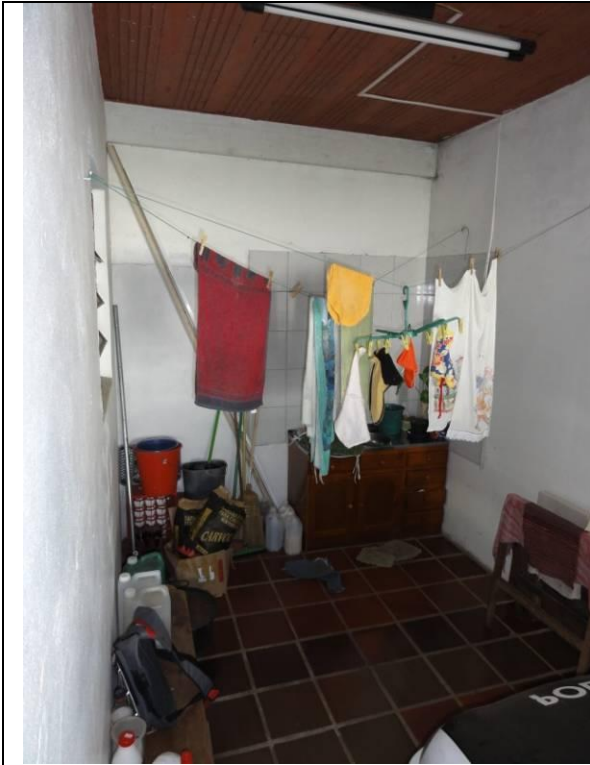
Garagem – Fundos – Fissura no reboco próximo ao teto (DSC00584, 16/02/2011, 08:37h)
