Relatório Trimestral de Acompanhamento do Plano Básico Ambiental

Duplicação da BR-386/RS

Trecho Tabai - Estrela

Ficha de Vistoria de Imóveis

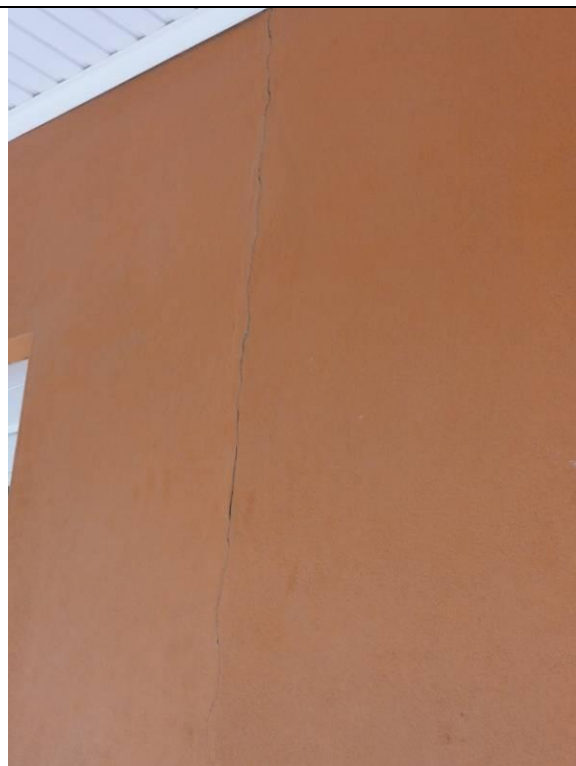
Piso superior – Sacada – Parede com fissura no reboco (DSC00675, 16/02/2011, 09:34h)

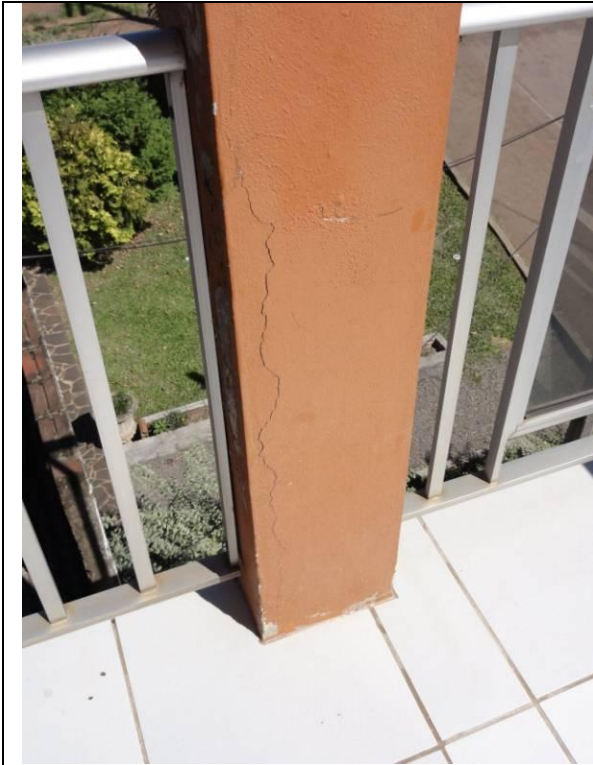
Piso superior – Sacada – Fissura no reboco
(DSC00762, 16/02/2011, 10:00h)

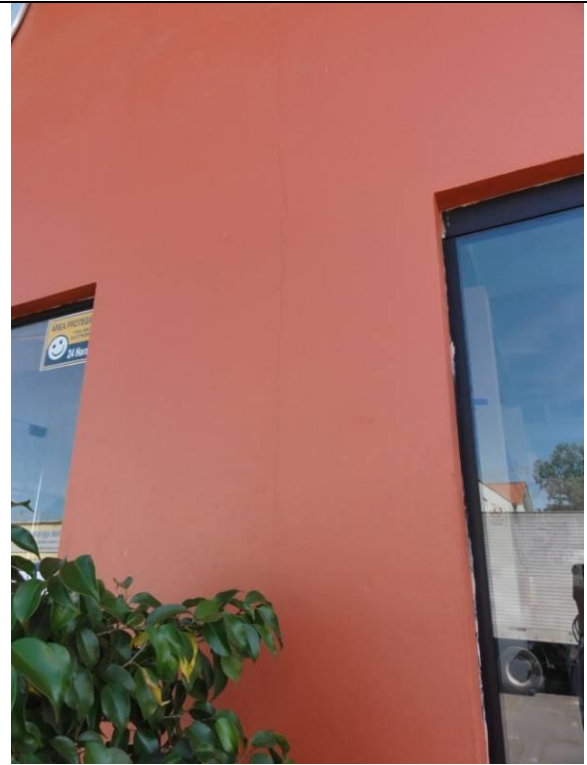
Fundos – Loja – Parede externa com fissura no reboco (DSC00769 16/02/2011, 10:03h)

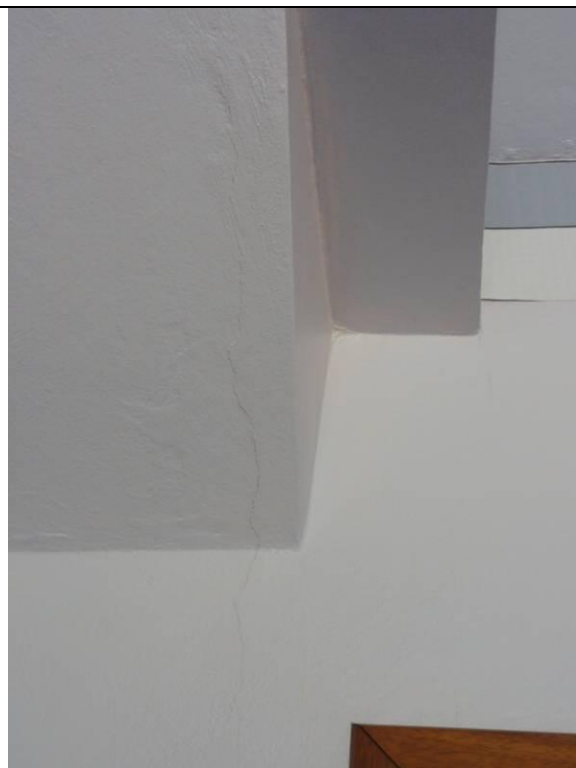
Loja – Subida escada fissura no reboco
(DSC00936, 16/02/2011, 13:33h)

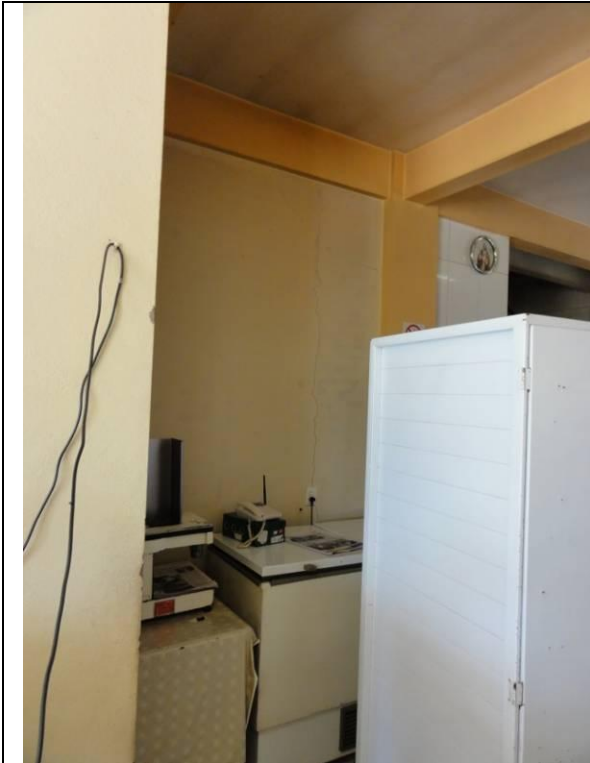
Piso inferior – Padaria – Parede 1 com fissuras no reboco (DSC00990, 16/02/2011, 13:59h)

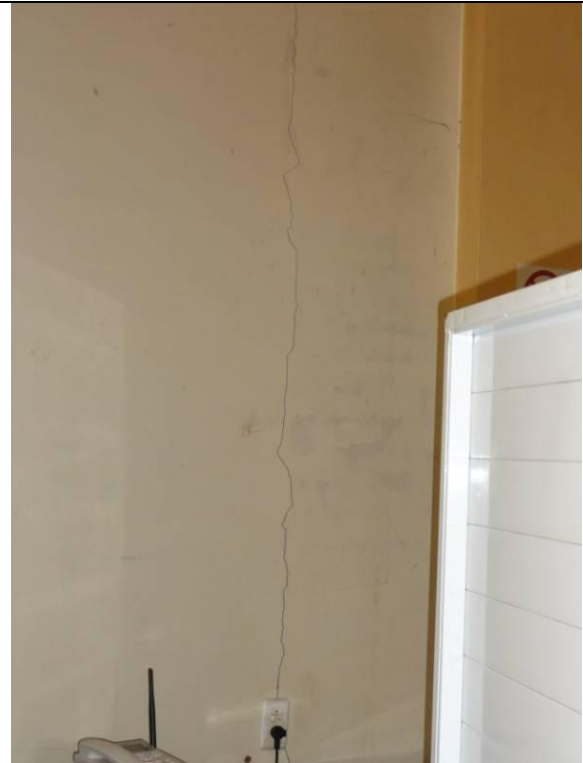
Piso inferior – Padaria – Parede 1 com fissuras no reboco (DSC00991, 16/02/2011, 13:59h)

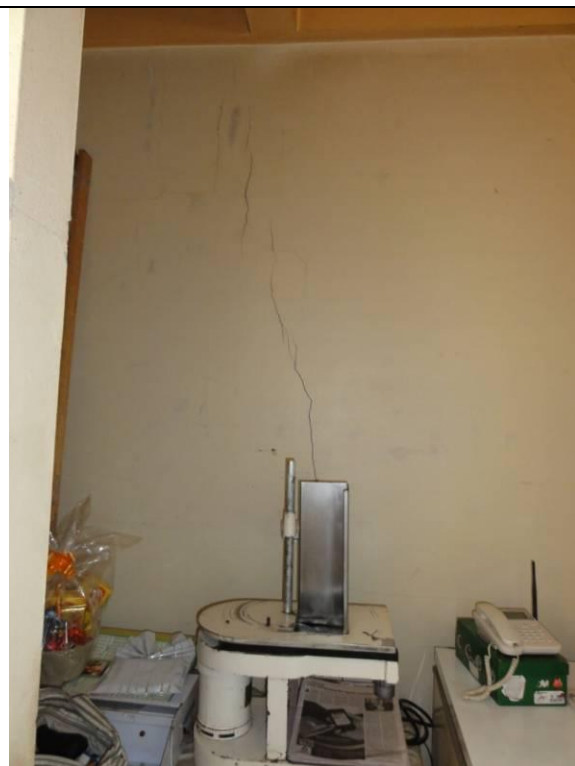
Piso inferior – Padaria – Parede 1 com fissuras no reboco (DSC00993, 16/02/2011, 14:00h)

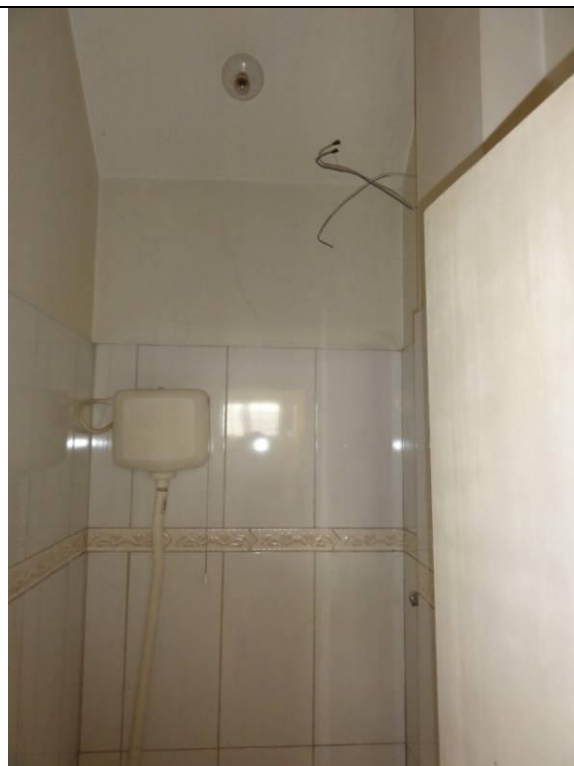
Piso inferior – Padaria – Parede 1 com fissuras
no reboco (DSC00995, 16/02/2011, 14:00h)

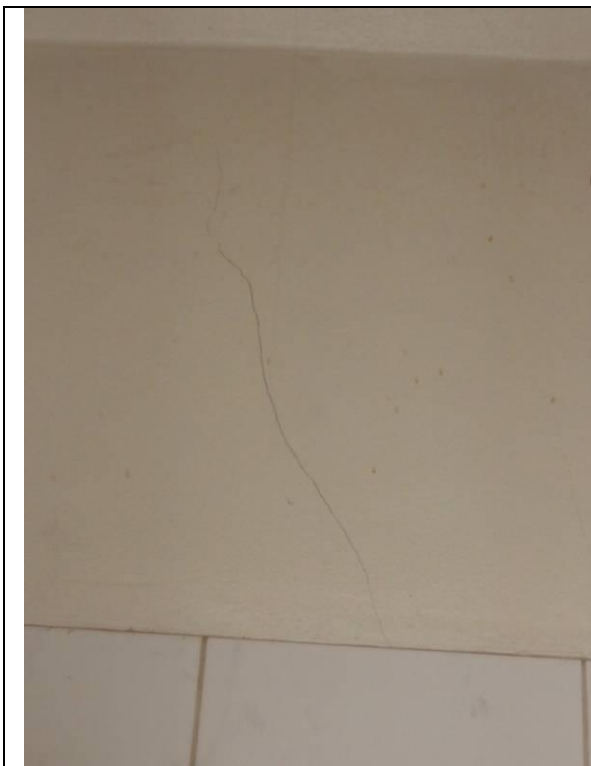
Piso inferior – Padaria – Parede 1 com fissuras no reboco (DSC00996, 16/02/2011, 14:00h)

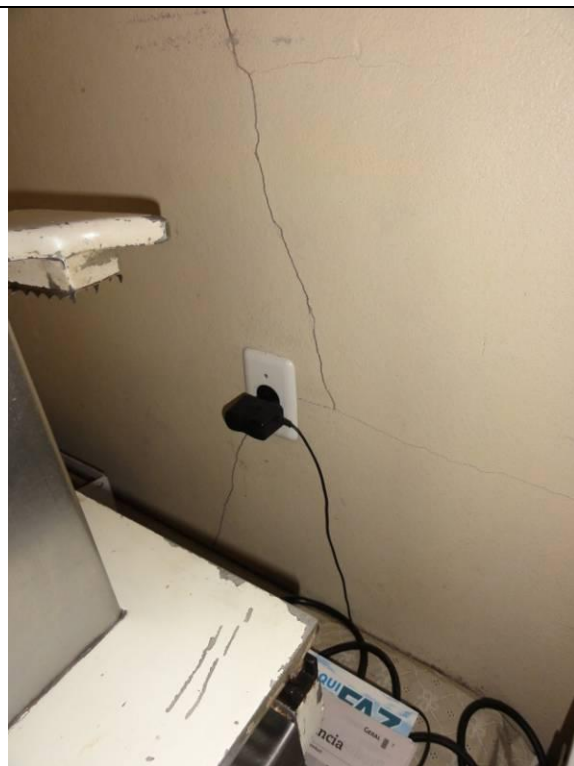
Piso inferior – Padaria – Parede 1 com fissuras no reboco (DSC00997, 16/02/2011, 14:01h)

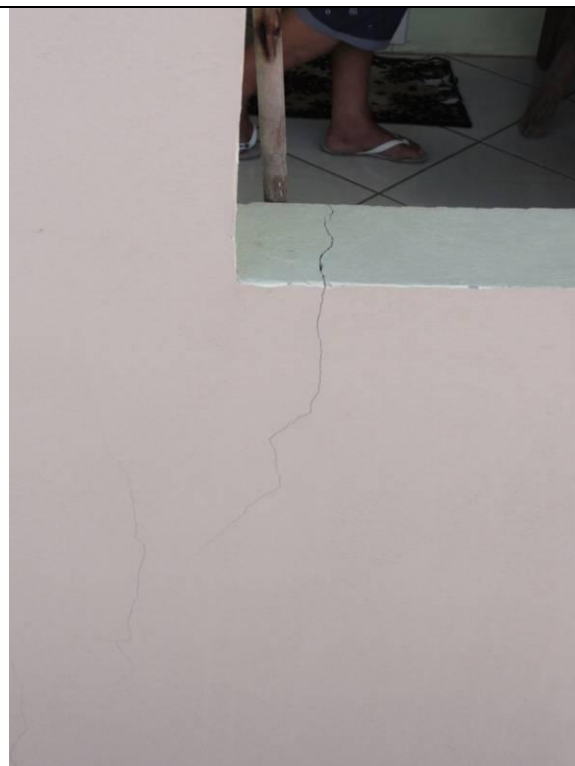
Piso superior - Fundos – Sacada – Fissura no
reboco (DSC01041, 16/02/2011, 14:14h)

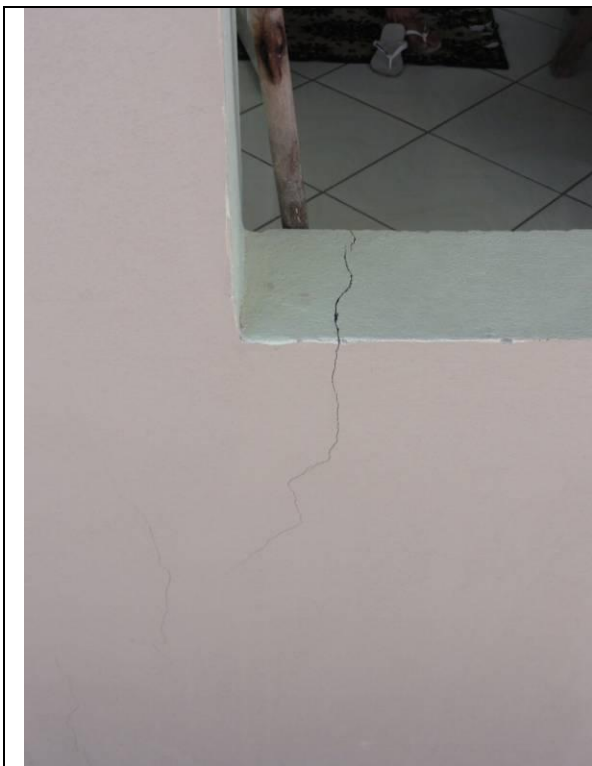
Piso superior - Fundos – Sacada – Fissura no reboco (DSC01042, 16/02/2011, 14:14h)

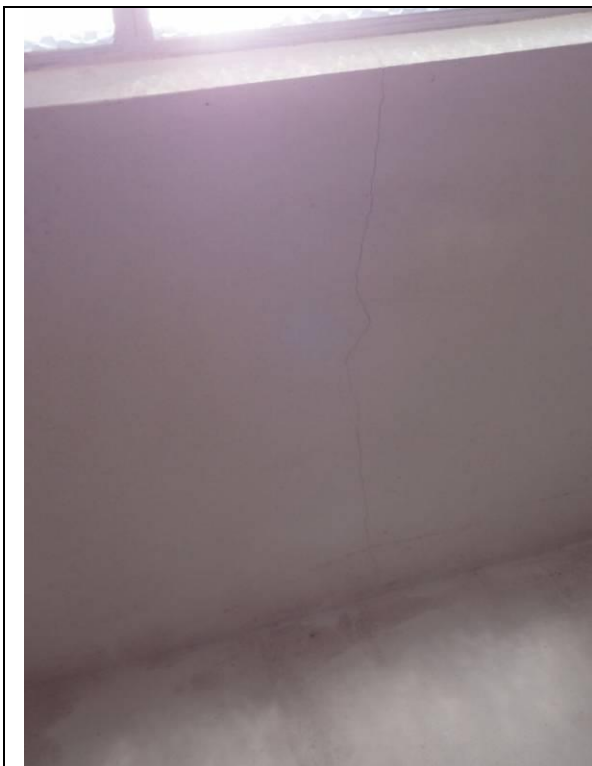
Piso superior – Cozinha – Fissuras no reboco próximo a janela (DSC01109, 17/02/2011, 07:22h)

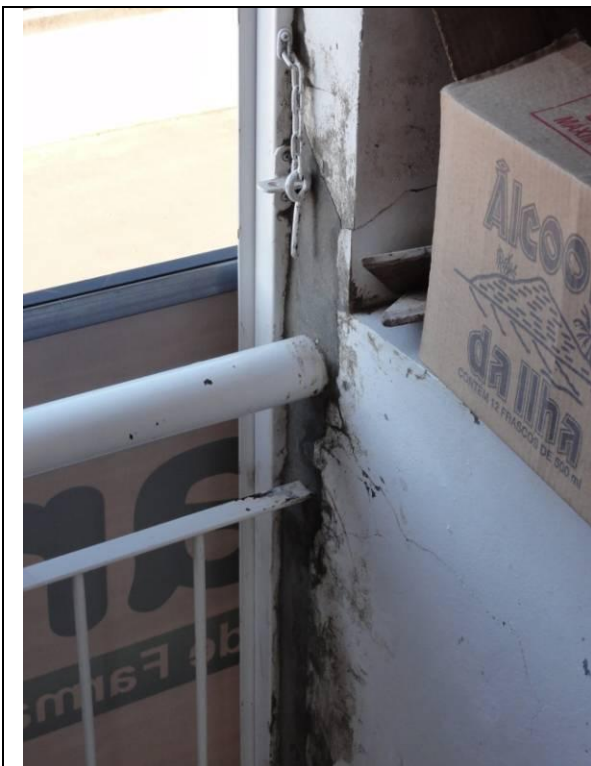
Piso superior – Fundos – Churrasqueira com
várias fissuras no reboco (DSC01127,
17/02/2011, 07:29h)

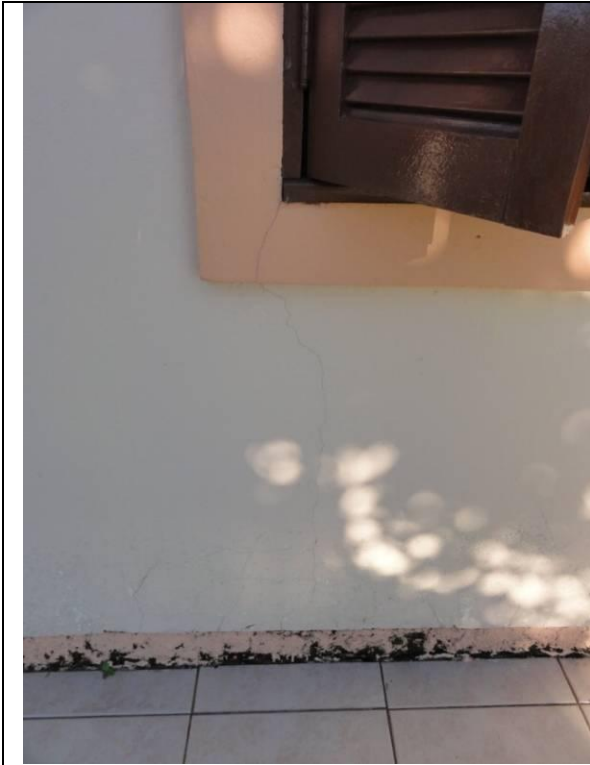
Lateral B – Fissuras no reboco próximas a janela (DSC01176, 17/02/2011, 07:47h)

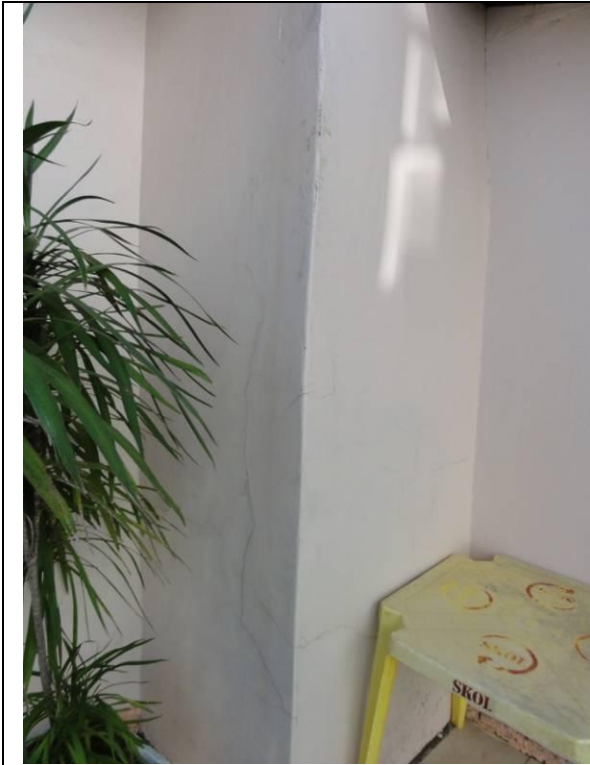
Lateral B – Fissuras no reboco da churrasqueira
(DSC01184, 17/02/2011, 07:49h)

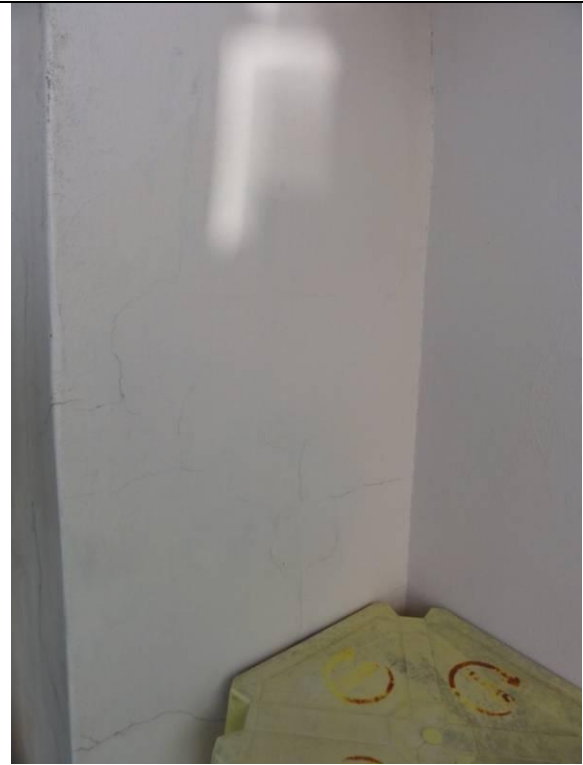
Lateral B – Fissuras no reboco da churrasqueira
(DSC01185, 17/02/2011, 07:49h)

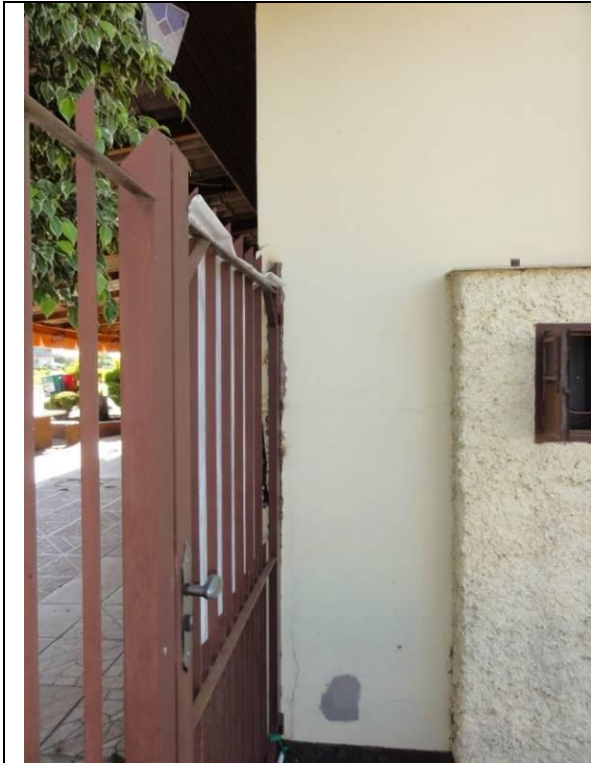
Fundos – Fissura no reboco (DSC01293,
17/02/2011, 08:49h)

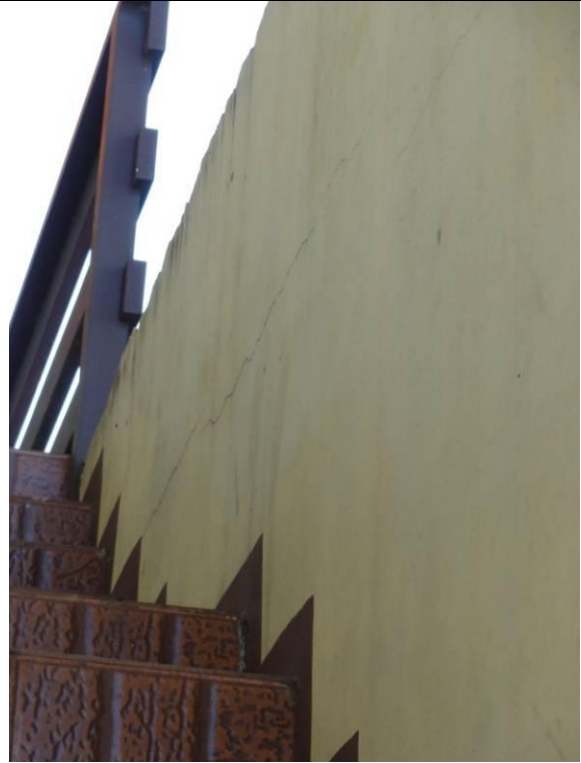
Piso inferior - Escada Fundos – Fissura no
reboco (DSC01318, 17/02/2011, 08:57h)

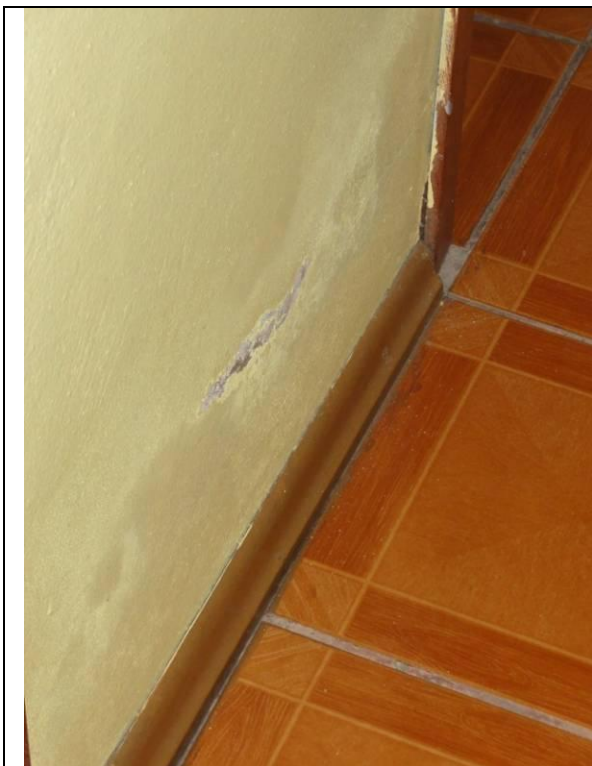
Sala – umidade e reboco descascado
(DSC01371, 17/02/2011, 09:40h)

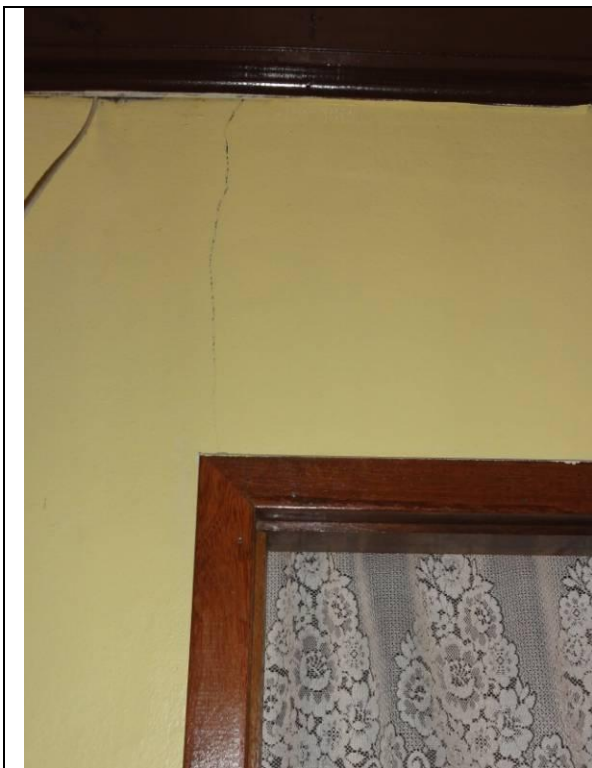
Quarto 1 – Fissura no reboco próximo a porta com 206 cm (DSC01375, 17/02/2011, 09:41h)

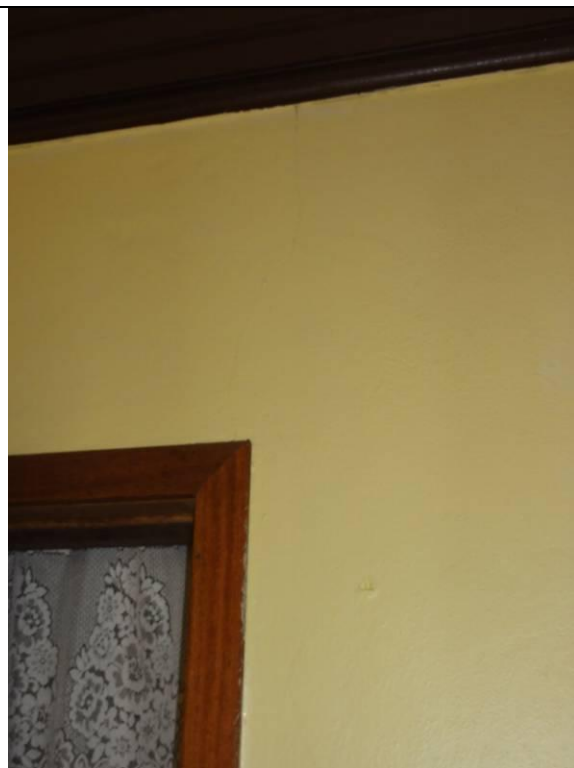
Quarto 1 – Fissura no reboco próximo a porta com 206 cm (DSC01376, 17/02/2011, 09:42h)

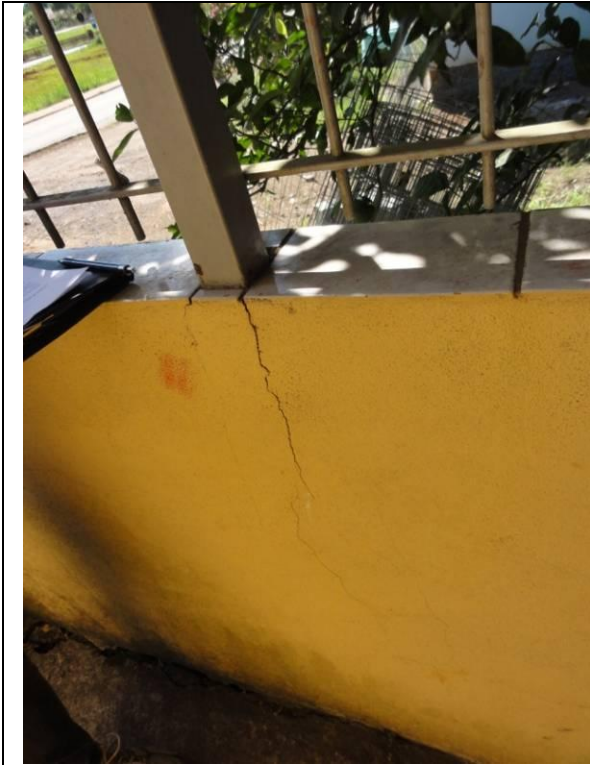
Lateral D – Muro com fissura no reboco
(DSC01417, 17/02/2011, 10:03h)

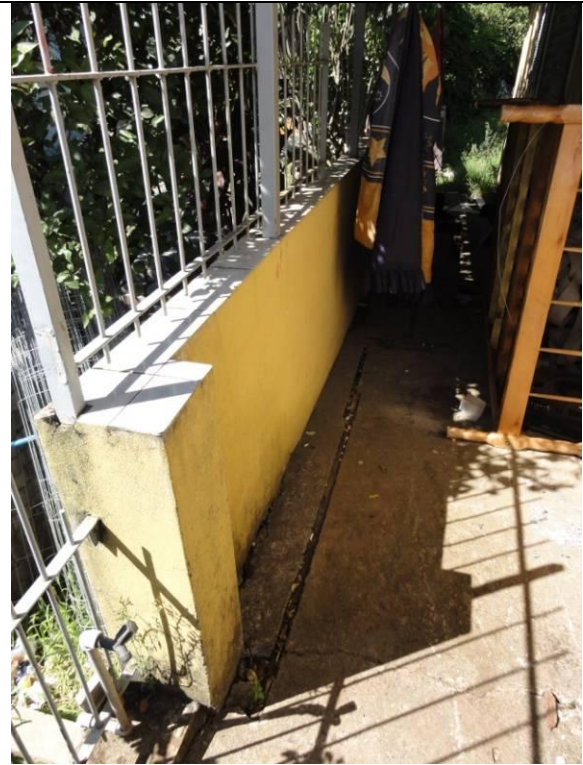
Lateral D – Muro com fissura no reboco
(DSC01418, 17/02/2011, 10:04h)

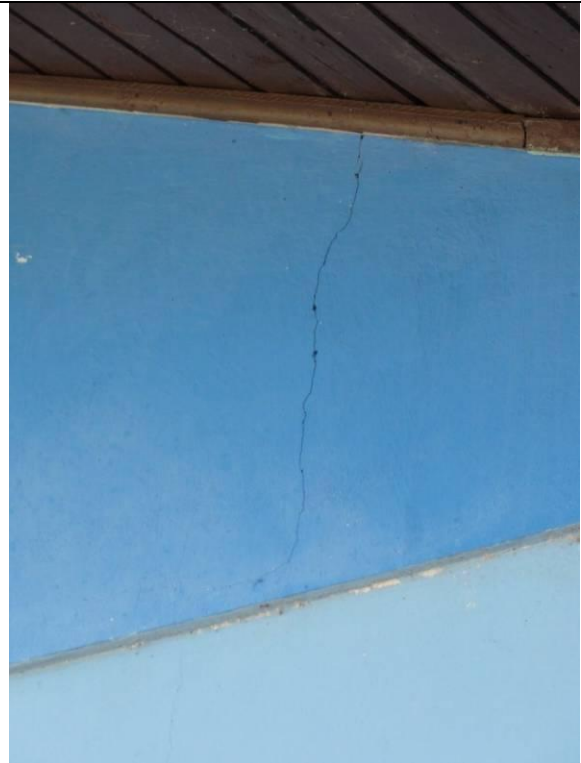
Fundos – Fissura no reboco próximo ao teto
(DSC01500, 17/02/2011, 10:43h)

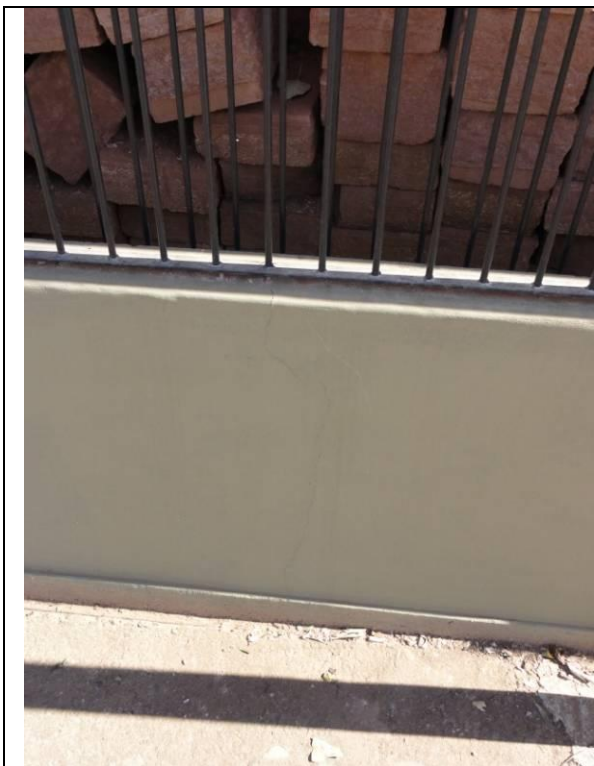
Fachada – Muro e portão – Fissuras no reboco
(DSC01566, 17/02/2011, 15:35h)

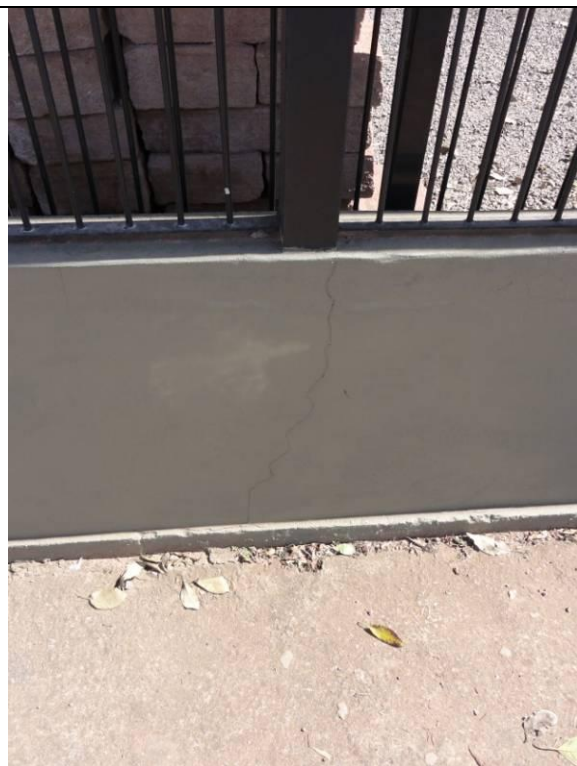
Fachada – Muro e portão – Fissuras no reboco
(DSC01567, 17/02/2011, 15:36h)

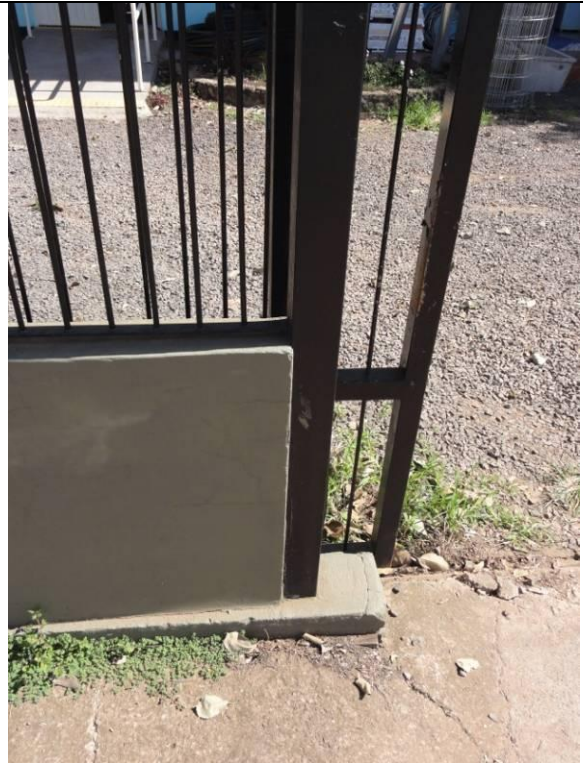
Fachada – Muro e portão – Fissuras no reboco
(DSC01569, 17/02/2011, 15:36h)

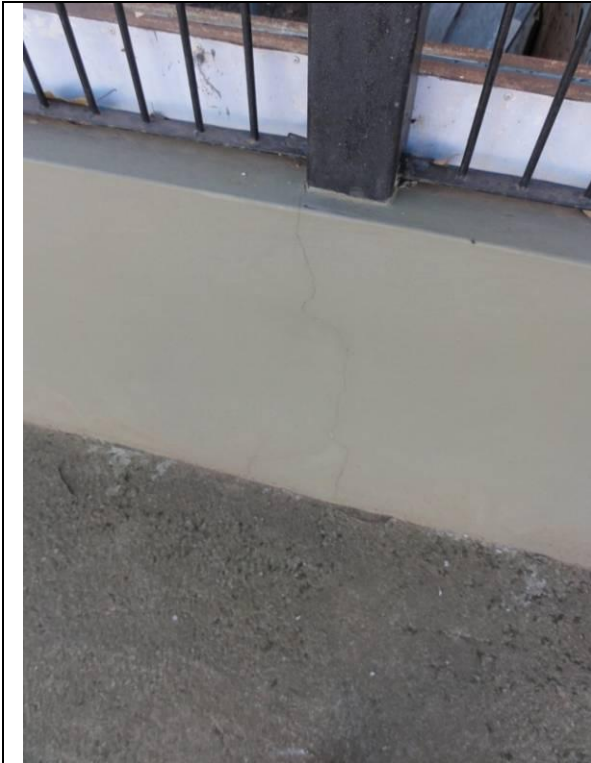
Fachada – Muro e portão – fissuras no reboco
(DSC01689, 17/02/2011, 16:05h)

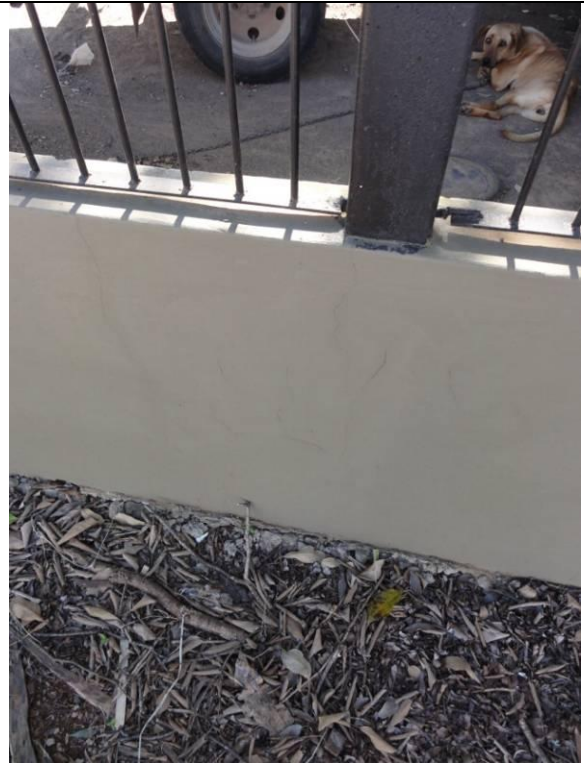
Fachada – Muro e portão – fissuras no reboco
(DSC01690, 17/02/2011, 16:05h)

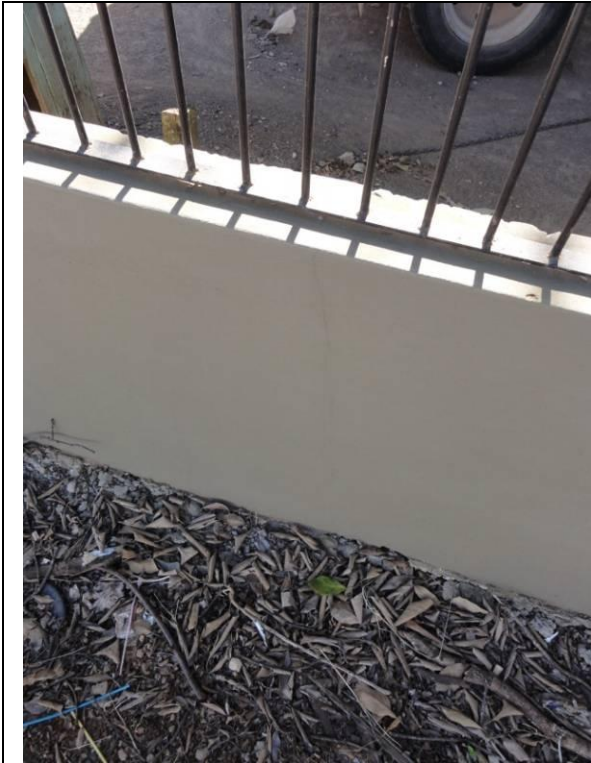
Fachada – Muro e portão – fissuras no reboco
(DSC01691, 17/02/2011, 16:05h)

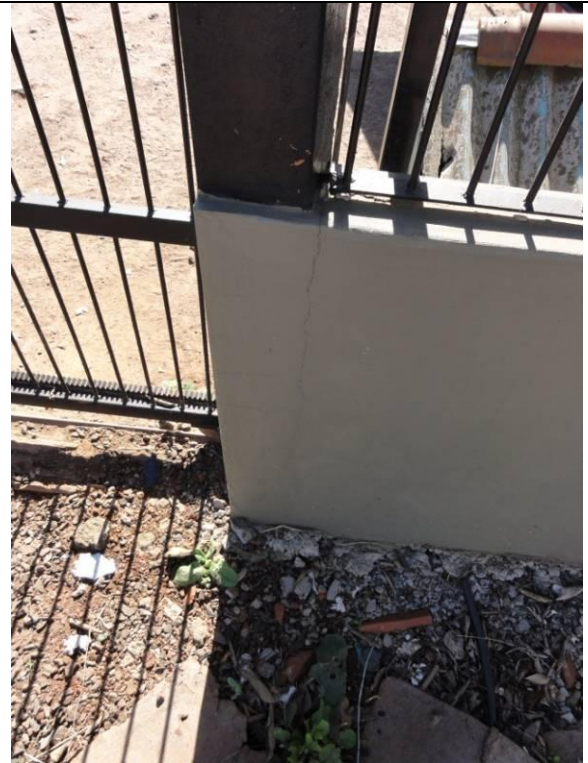
Fachada – Muro e portão – fissuras no reboco
(DSC01692, 17/02/2011, 16:05h)

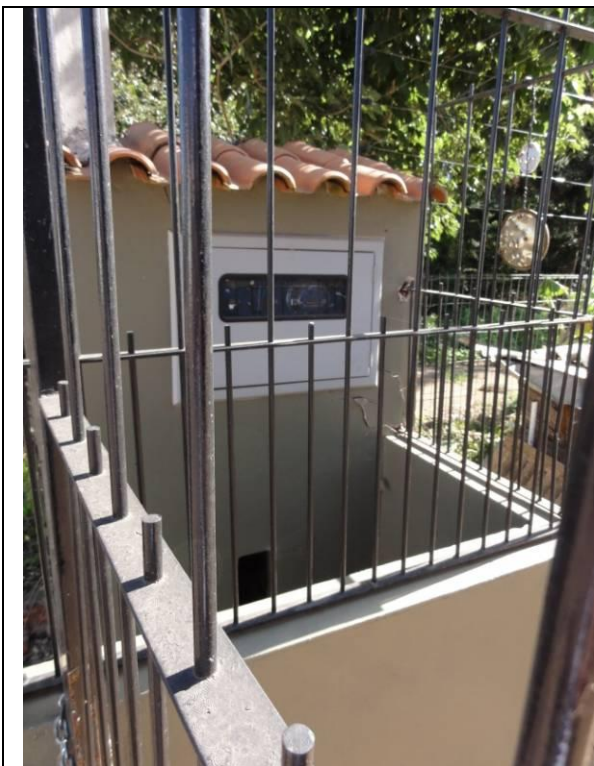
Fachada – Muro e portão – fissuras no reboco
(DSC01693, 17/02/2011, 16:05h)
