Relatório Trimestral de Acompanhamento do Plano Básico Ambiental

Duplicação da BR-386/RS

Trecho Tabai - Estrela

Dez/2010-Mar/2011

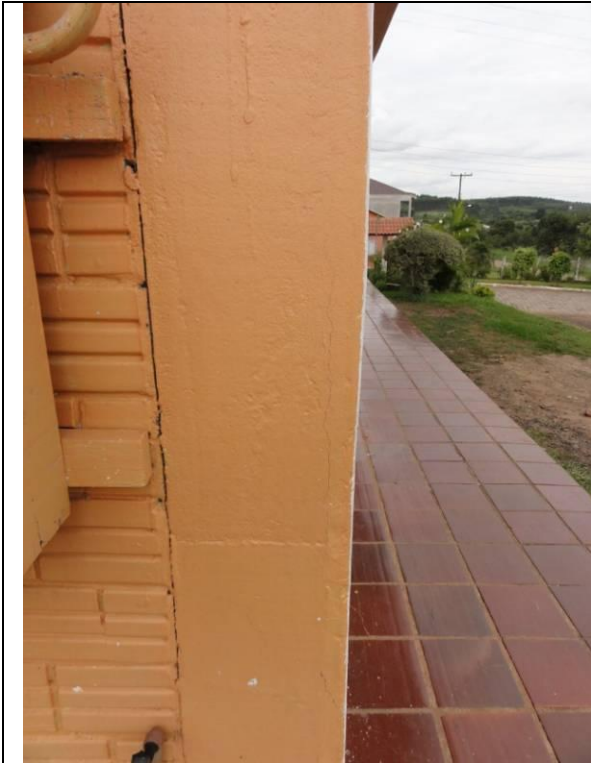
Lateral Direto – Parede D – Fissuras no reboco
(DSC02279, 21/02/2011, 15:56h)

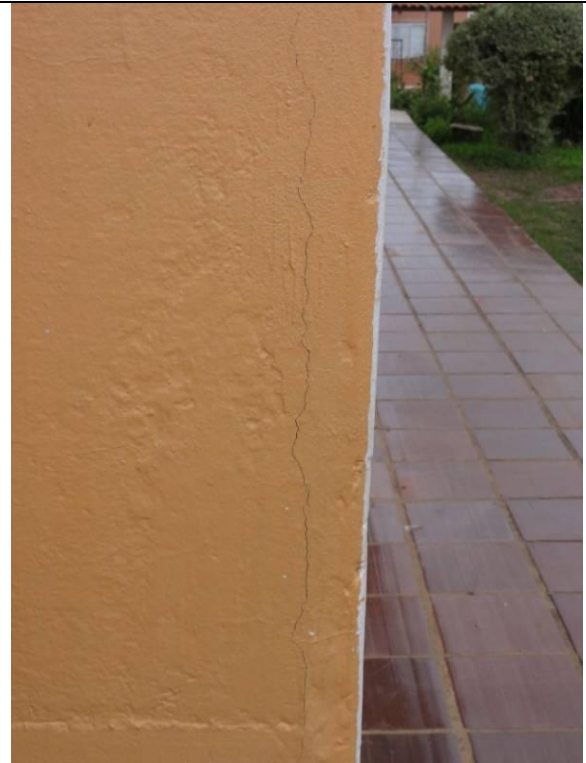
Lateral Direto – Parede D – Fissuras no reboco
(DSC02280, 21/02/2011, 15:56h)

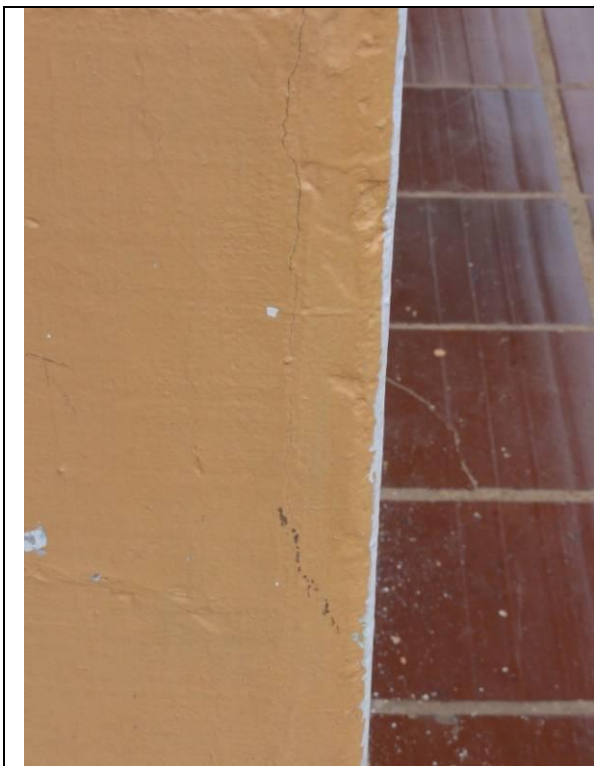
Lateral Direto – Parede D – Fissuras no reboco
(DSC02280, 21/02/2011, 15:56h)

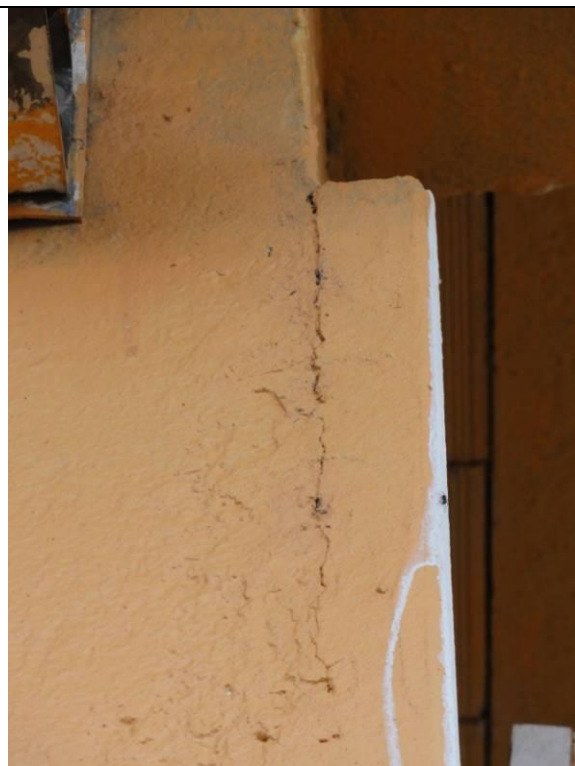
Lateral Direto – Parede D – Fissuras no reboco
(DSC02281, 21/02/2011, 15:56h)

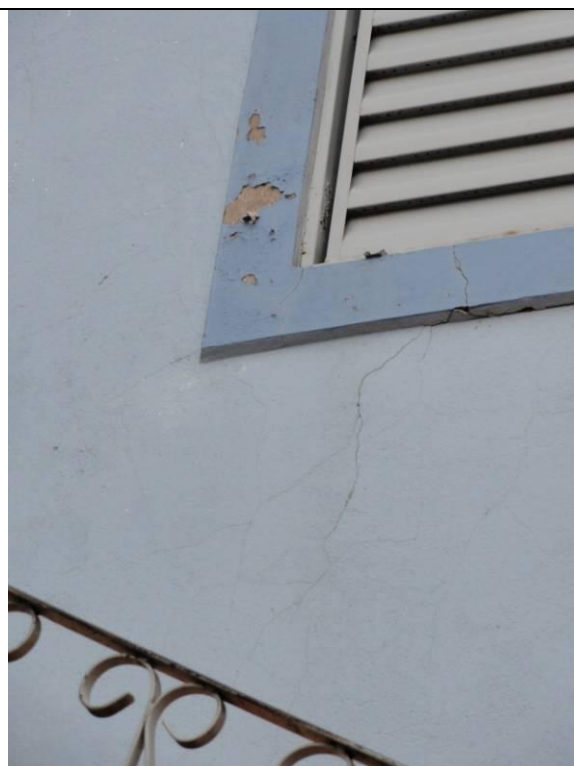
Lateral Direto – Parede D – Fissuras no reboco
próximo a janela (DSC02291, 21/02/2011,
15:58h)

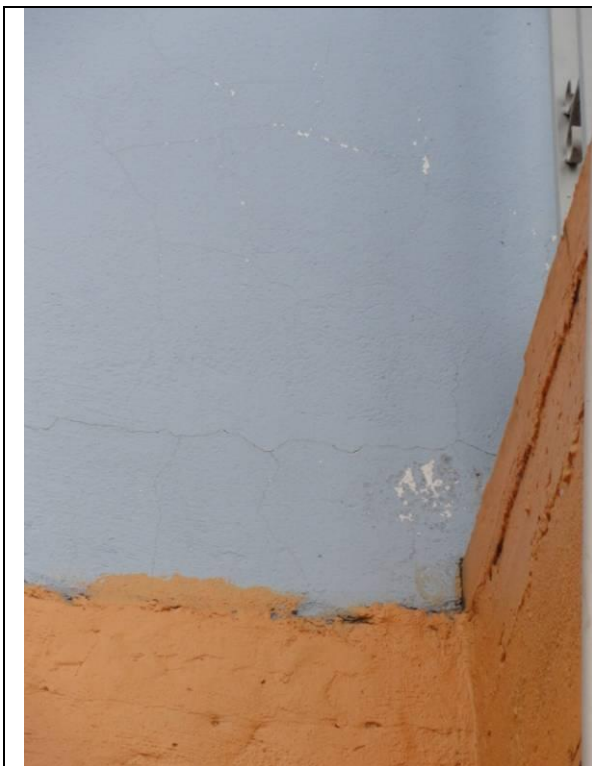
Lateral Direto – Parede D – Fissuras no reboco
(DSC02292, 21/02/2011, 15:58h)

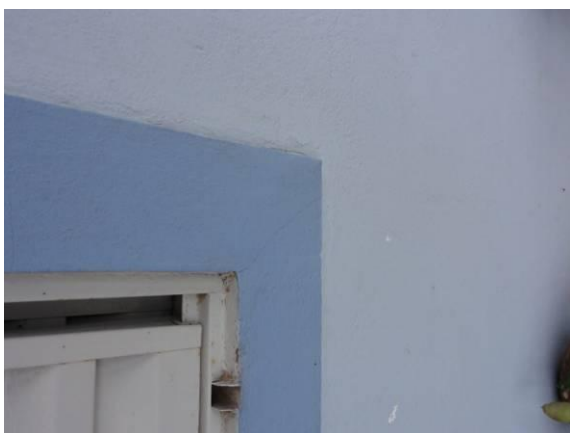
Piso superior – Sacada – Fissuras no reboco próximo a janela (DSC02340, 21/02/2011, 16:07h)

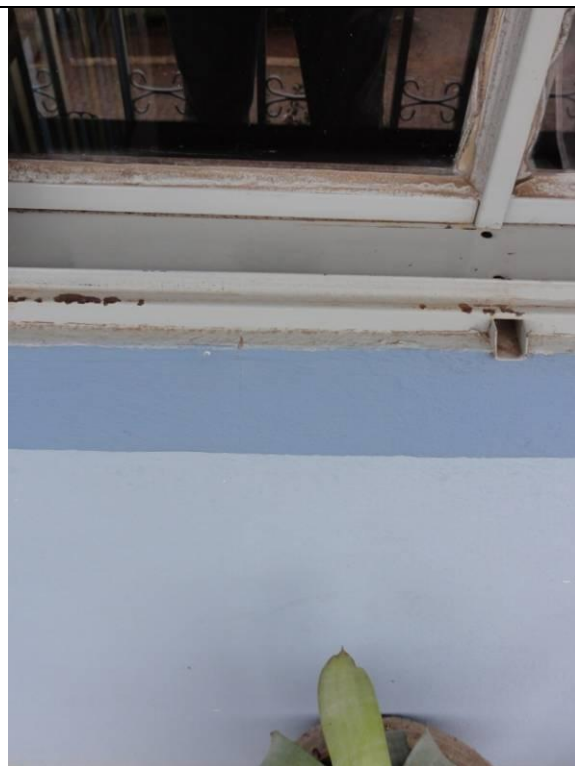
Piso superior – Sacada – Fissuras no reboco próximo a janela (DSC02341, 21/02/2011, 16:07h)

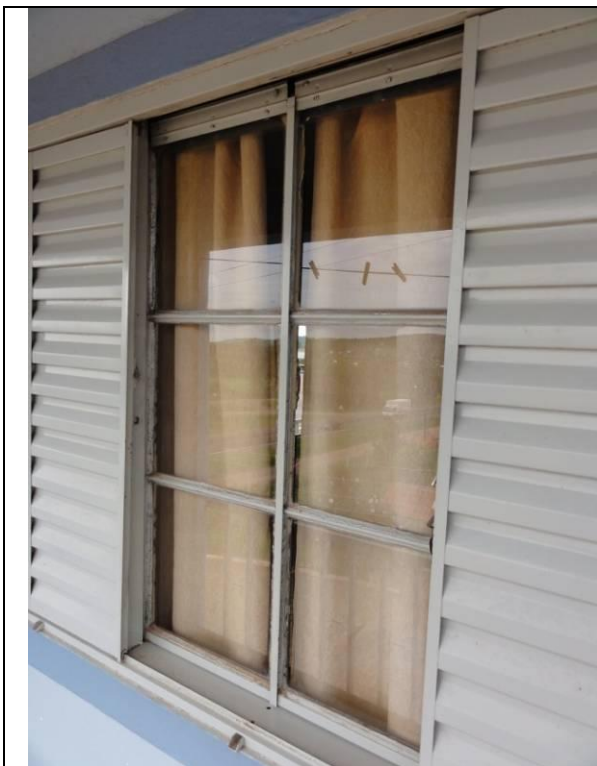
Piso superior – Sacada – Fissuras no reboco próximo a janela (DSC02342, 21/02/2011, 16:07h)

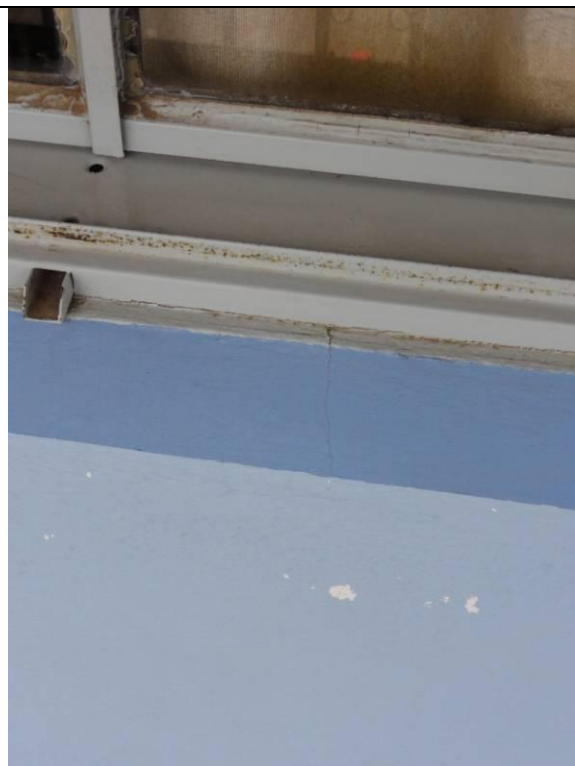
Piso superior – Sacada – Fissuras no reboco próximo a janela (DSC02343, 21/02/2011, 16:07h)

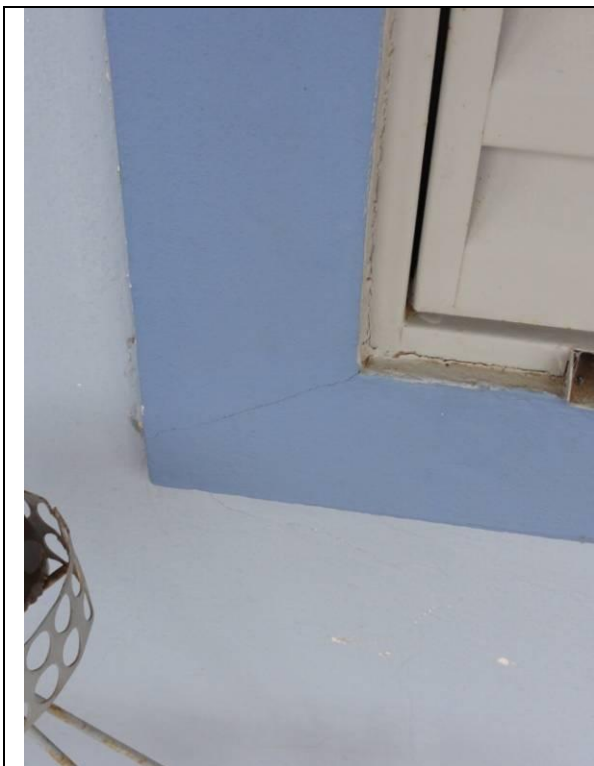
Piso superior – Sacada – Fissuras no reboco próximo a janela (DSC02344, 21/02/2011, 16:08h)

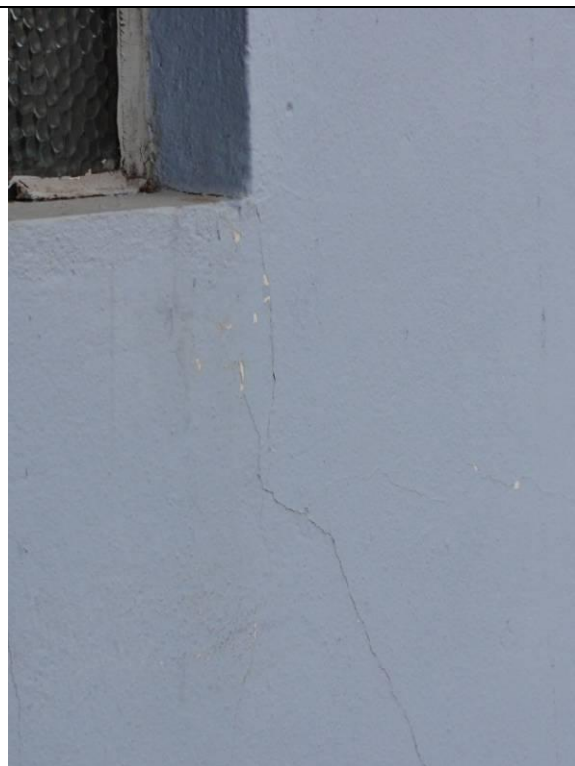
Piso superior – Fissuras no reboco próximo a janela (DSC02351, 21/02/2011, 16:08h)

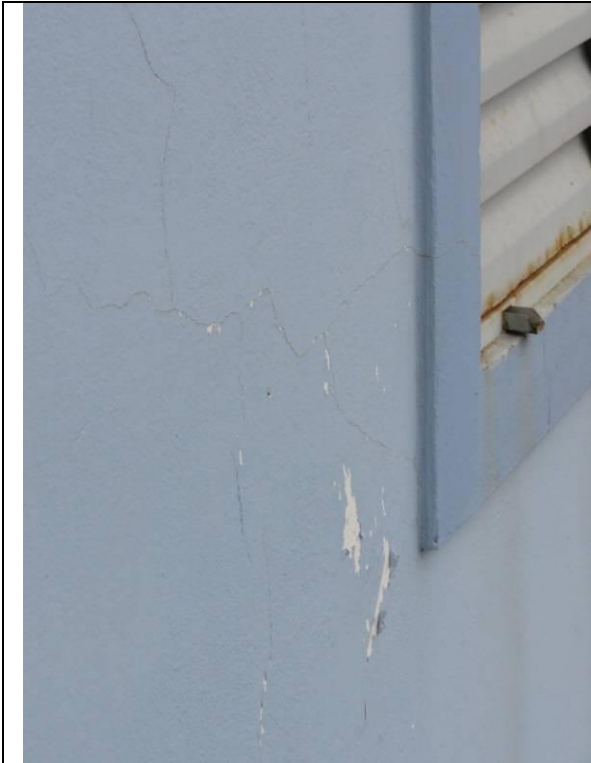
Piso superior – Fissuras no reboco próximo a janela (DSC02352, 21/02/2011, 16:09h)

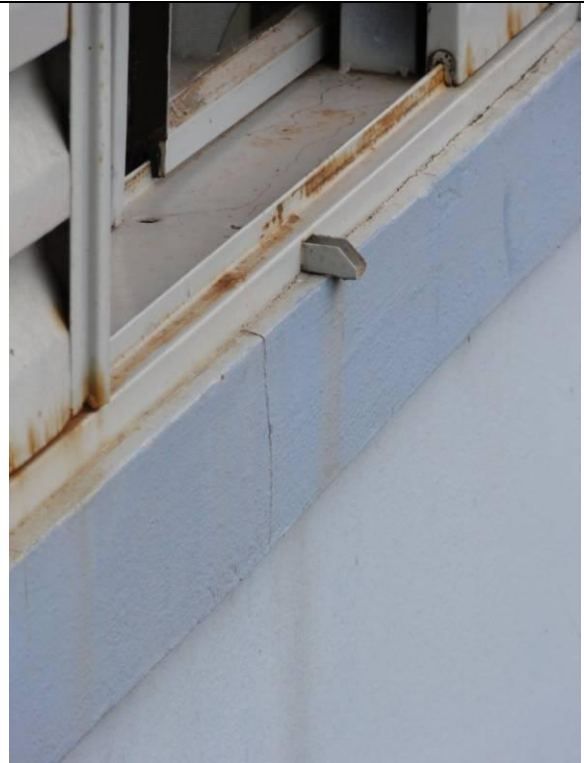
Piso superior – Fissuras no reboco próximo a janela (DSC02353, 21/02/2011, 16:09h)

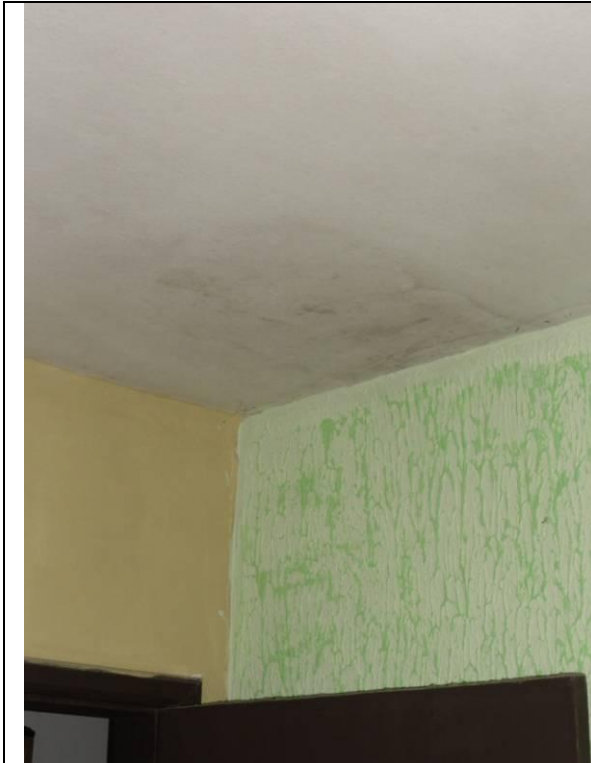
Piso superior – Quarto 2 – Teto com umidade
(DSC02370, 21/02/2011, 16:13h)

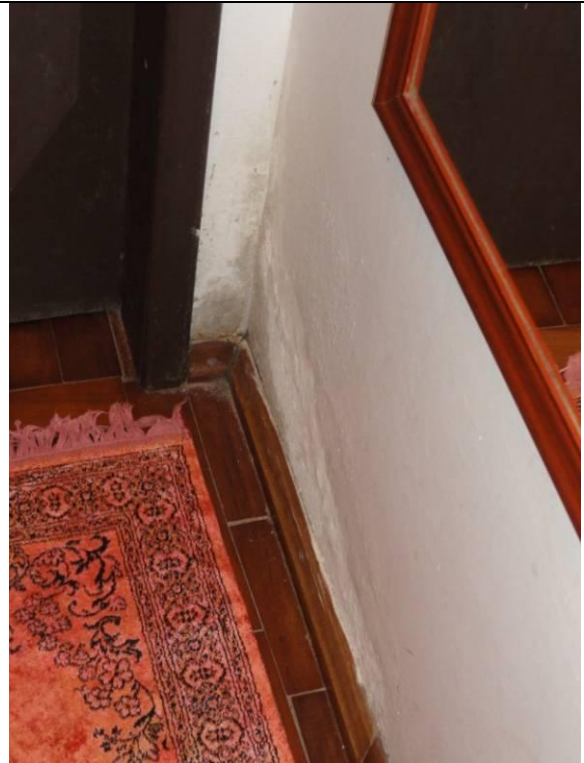
Piso superior – Hall – Paredes com umidade,
mofo e algumas fissuras no reboco
(DSC02371, 21/02/2011, 16:14h)

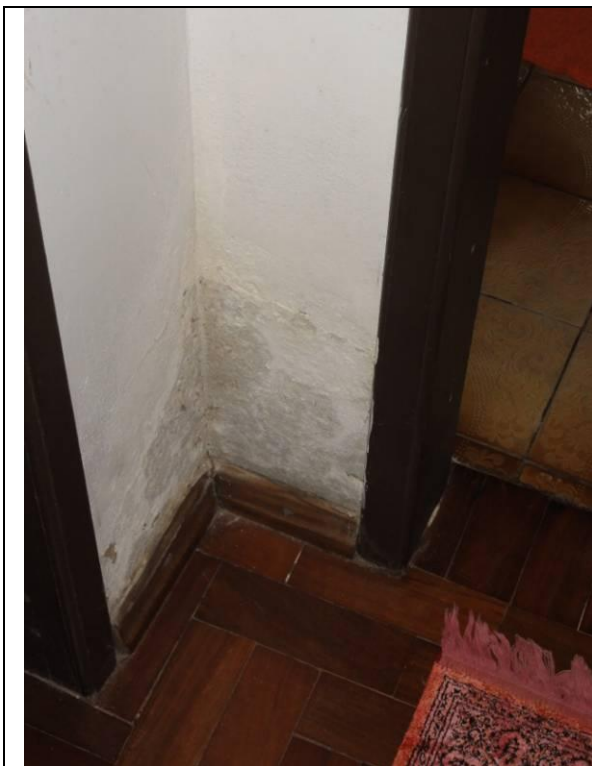
Piso superior – Hall – Paredes com umidade, mofo e algumas fissuras no reboco (DSC02372, 21/02/2011, 16:14h)

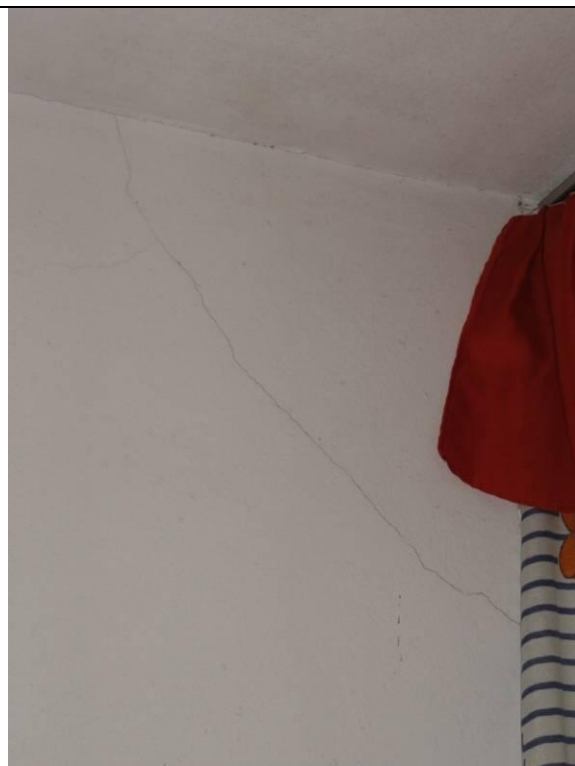
Piso superior - Quarto 3 – Fissura no reboco
próximo (DSC02387, 21/02/2011, 16:17h)

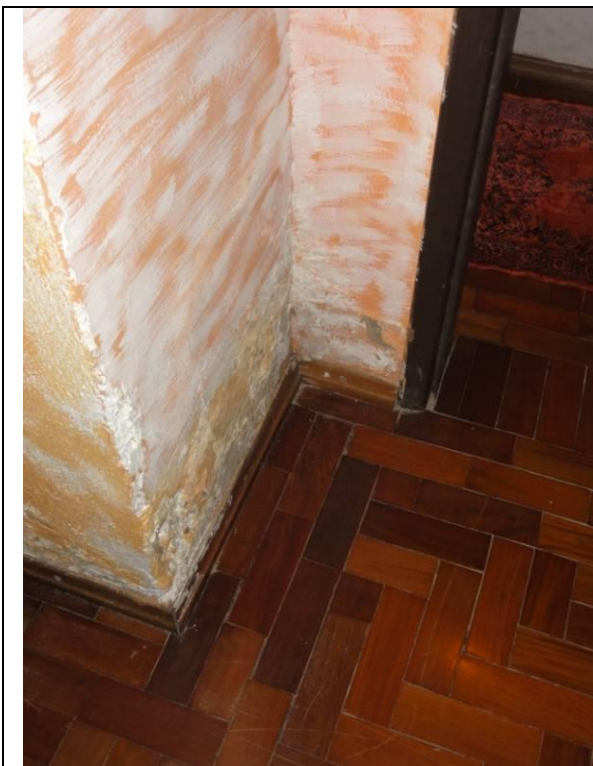
- Quarto 3 - Parede ao lado do banheiro com muita umidade, mofo e tinta descascando. Fissura no reboco próximo a janela.

Piso superior - Quarto 3 – Parede ao lado do banheiro com muita umidade, mofo, tinta descascando (DSC02388, 21/02/2011, 16:17h)

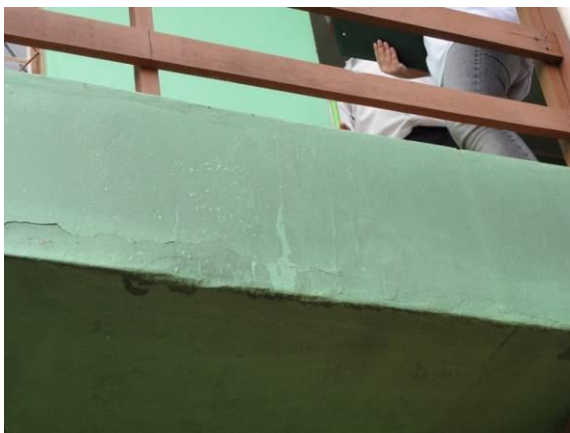
Parte 2 – Marquise – Fissuras no reboco
(DSC02478, 21/02/2011, 16:40h)

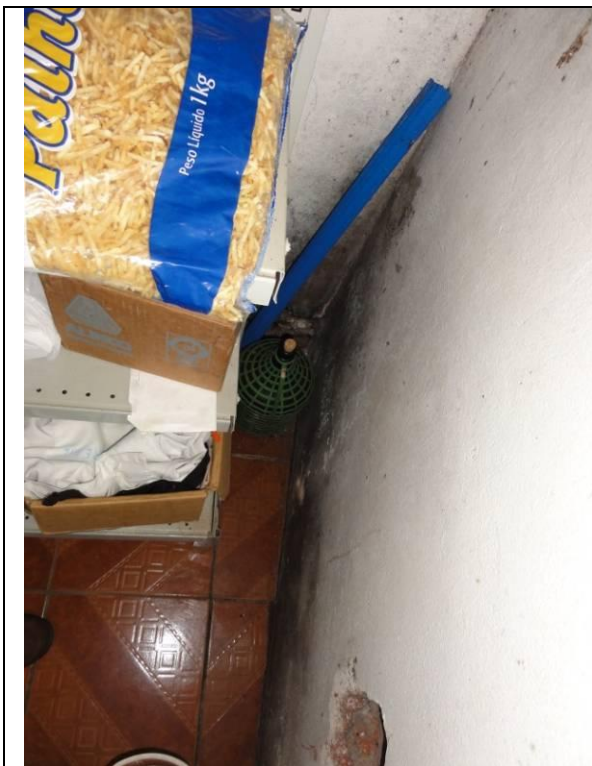
Parte 2 – Piso inferior – Lanchonete – Parede 13 com muita umidade mofo e fissuras no reboco (DSC02549, 21/02/2011, 16:54h)

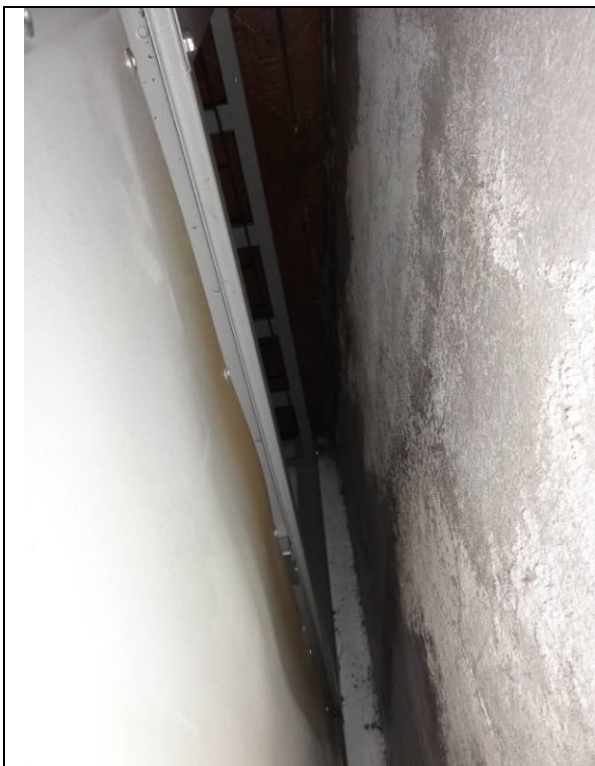
Parte 2 – Piso inferior – Lanchonete – Parede 13 com muita umidade mofo e fissuras no reboco (DSC02551, 21/02/2011, 16:55h)

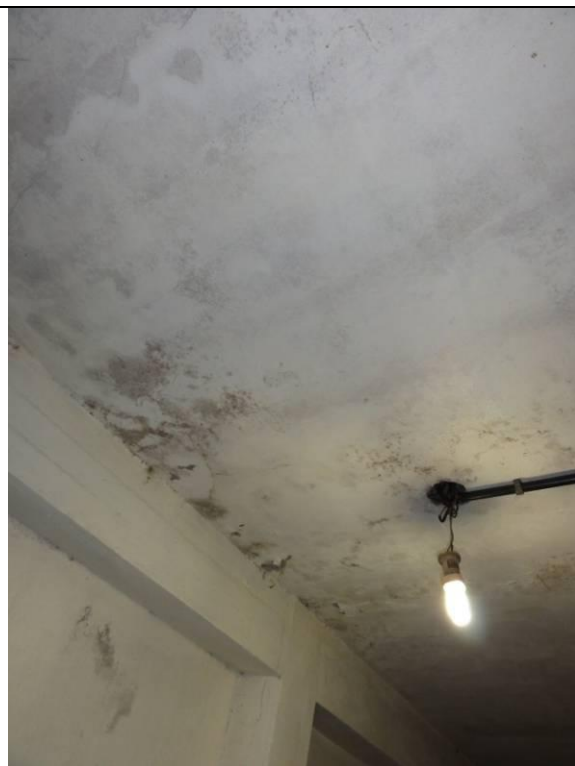
Parte 2 – Piso inferior – Lanchonete – Teto em geral com muita umidade e mofo (DSC02552, 21/02/2011, 16:55h)

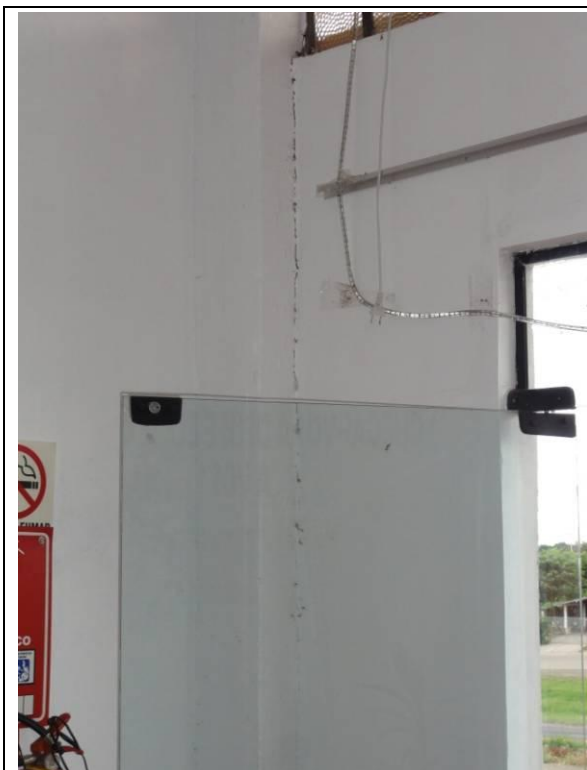
Parte 1 – Piso inferior – Igreja – Fissura no reboco (DSC02692, 21/02/2011, 17:45h)

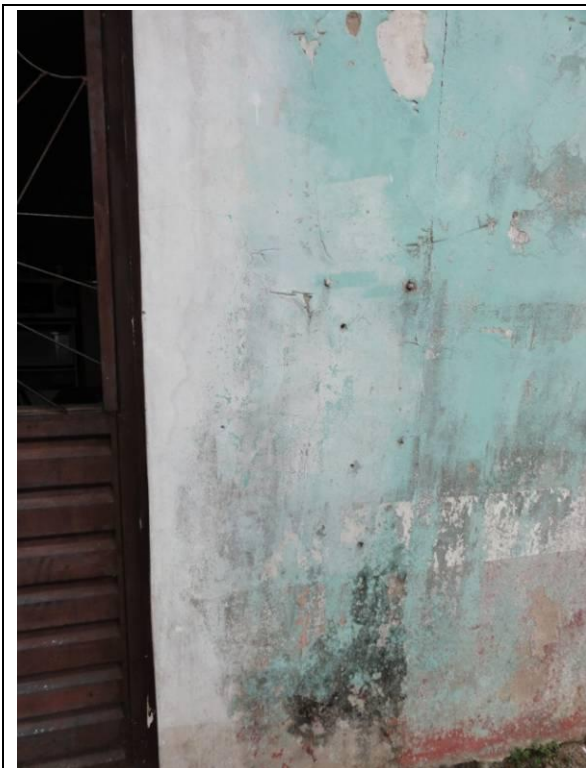
Fachada – Paredes com muito mofo, tinta descascado e fissuras (DSC02615, 21/02/2011, 17:15h)

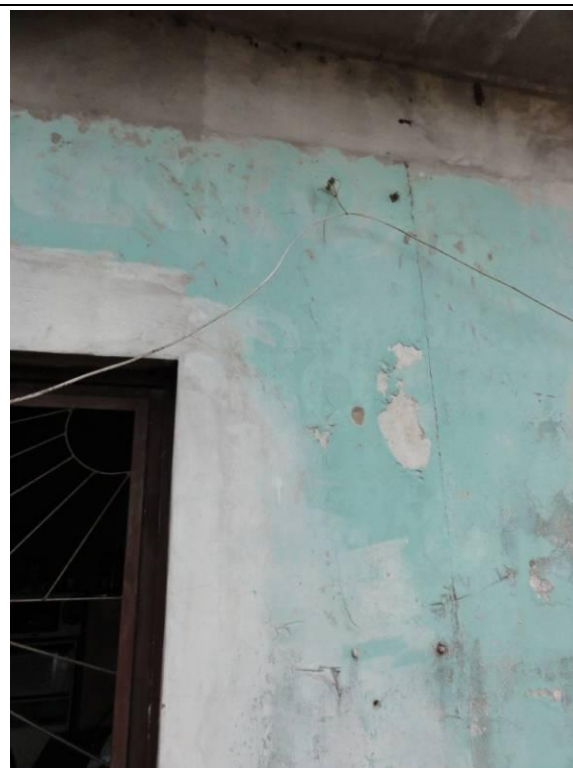
Fachada – Paredes com muito mofo, tinta descascado e fissuras (DSC02616, 21/02/2011, 17:15h)

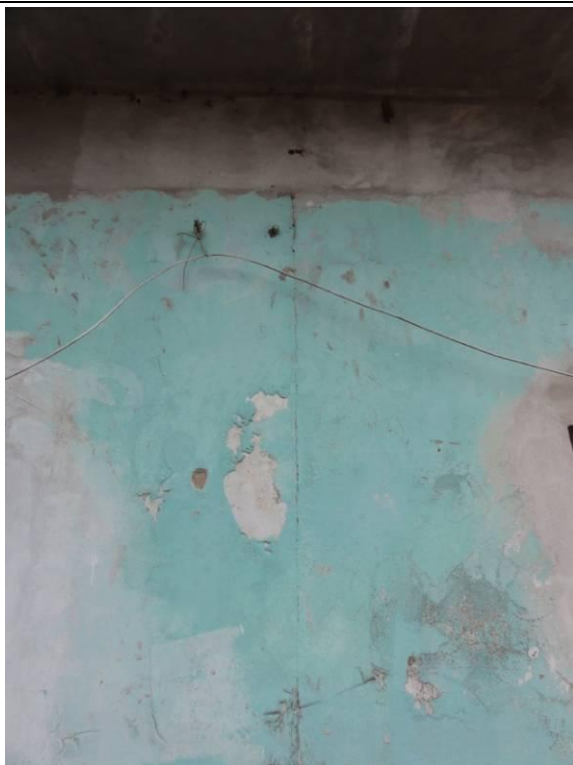
Fachada – Paredes com muito mofo, tinta descascado e fissuras (DSC02617, 21/02/2011, 17:15h)

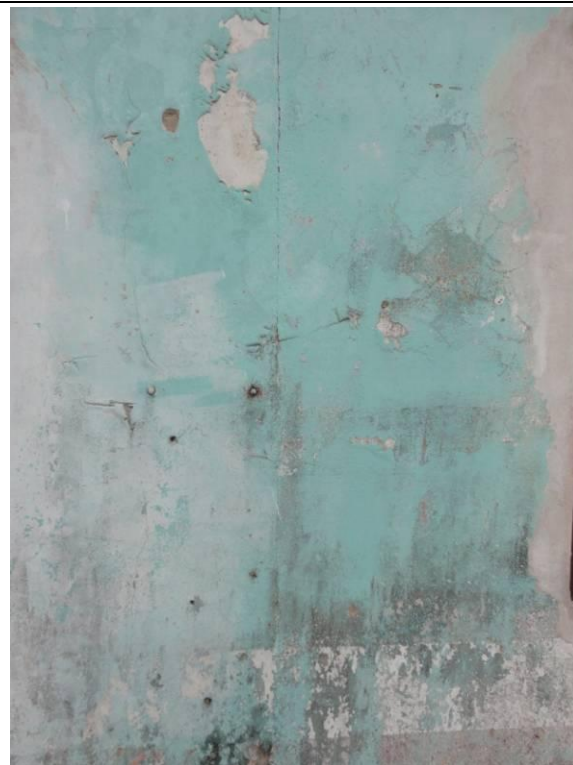
Fachada – Paredes com muito mofo, tinta descascado e fissuras (DSC02618, 21/02/2011, 17:15h)

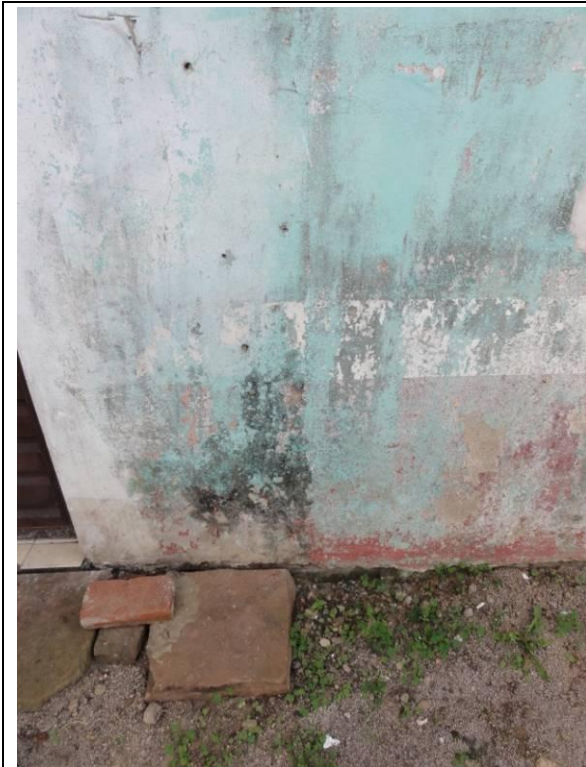
Fachada – Paredes com muito mofo, tinta descascando e fissuras (DSC02619, 21/02/2011, 17:15h)

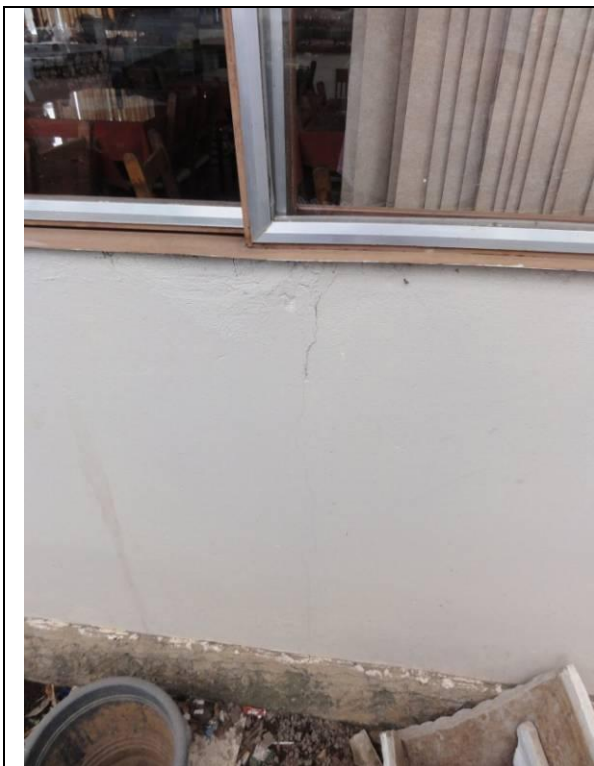
Fachada – Parede A – Fissura no reboco próximo a janela (DSC02773, 22/02/2011, 09:32h)

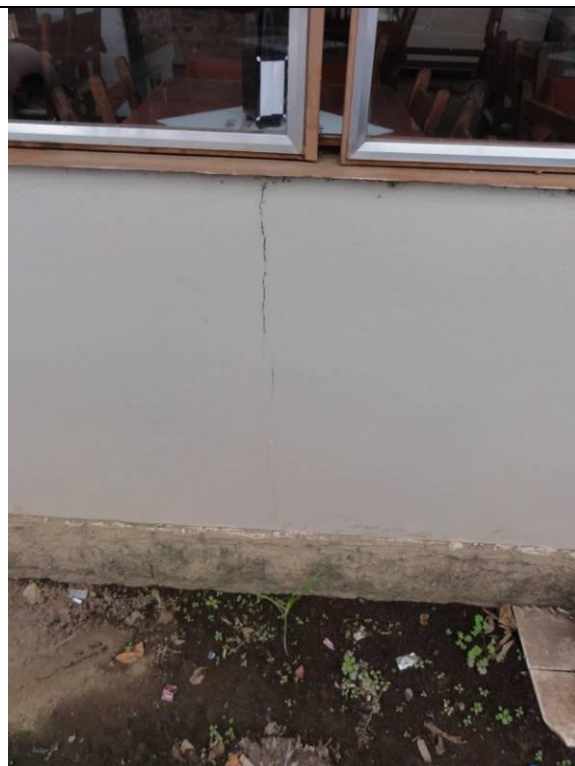
Fachada – Parede A – Fissura no reboco próximo a janela (DSC02774, 22/02/2011, 09:32h)

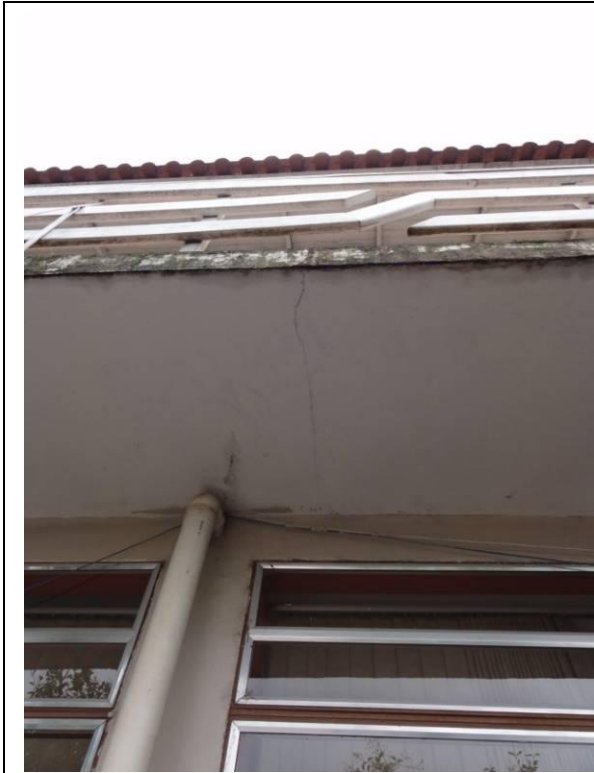
Marquise – Fissura no reboco (DSC02777,
22/02/2011, 09:32h)

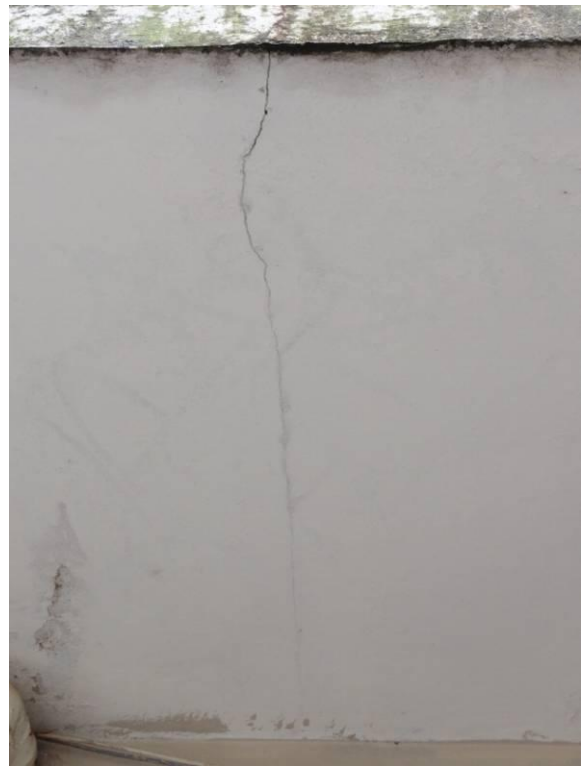
Marquise – Fissura no reboco (DSC02778,
22/02/2011, 09:32h)

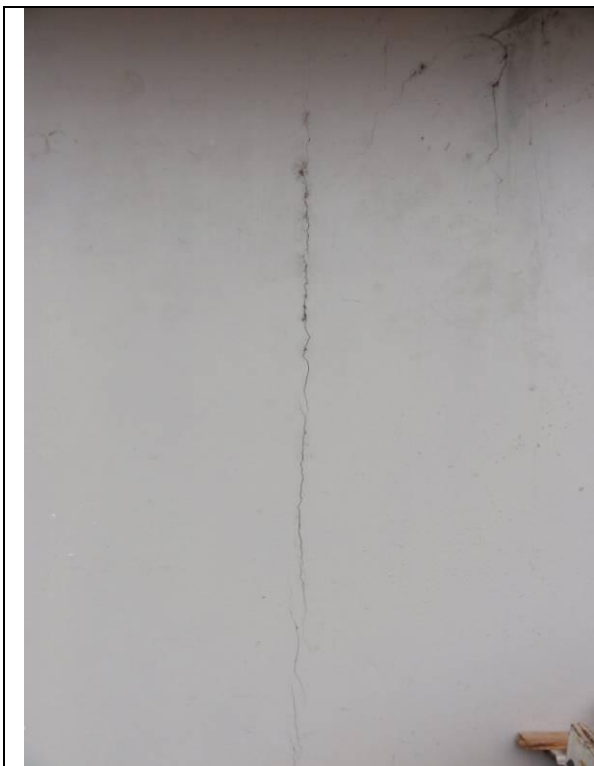
Lateral Direita – Parede D – Fissura no reboco
(DSC02795, 22/02/2011, 09:35h)

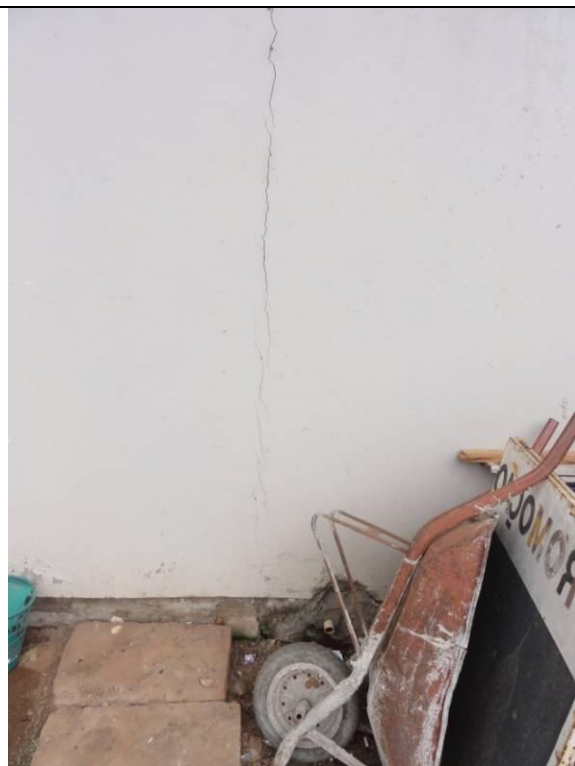
Lateral Direita – Parede D – Fissura no reboco
(DSC02796, 22/02/2011, 09:36h)

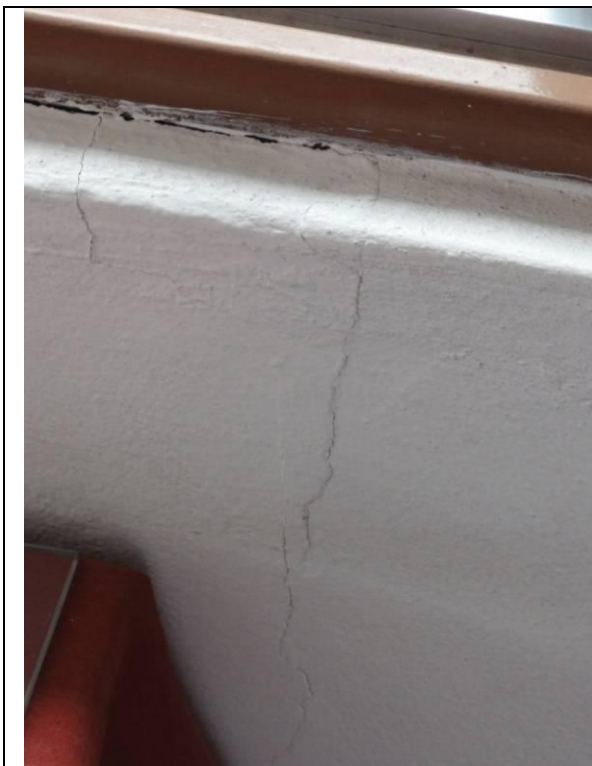
Piso inferior – Hall – Fissuras no reboco próximo a janela (DSC02815, 22/02/2011, 09:40h)

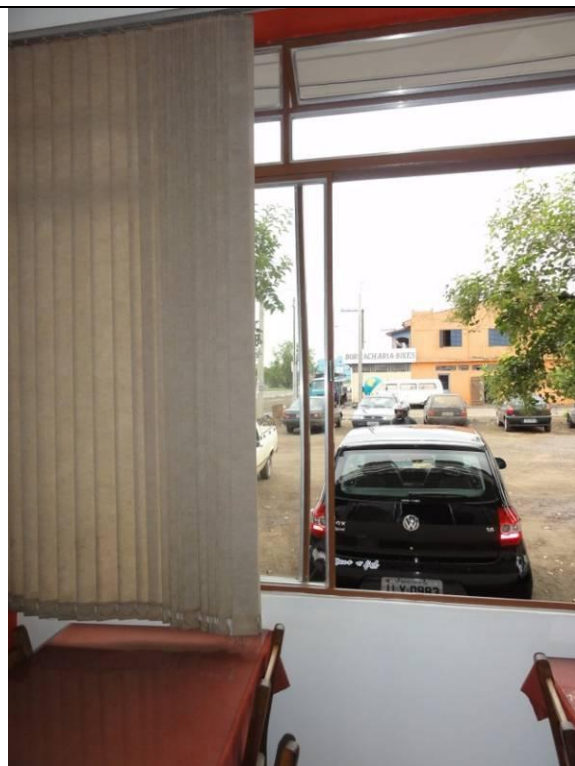
Piso inferior – Hall – Fissuras no reboco próximo a janela (DSC02816, 22/02/2011, 09:40h)

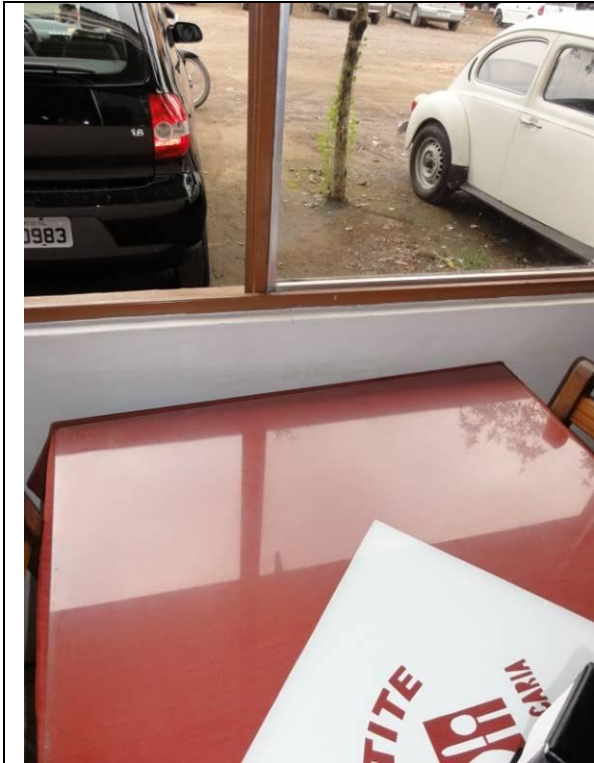
Piso inferior – Hall – Fissuras no reboco próximo a janela (DSC02817, 22/02/2011, 09:40h)

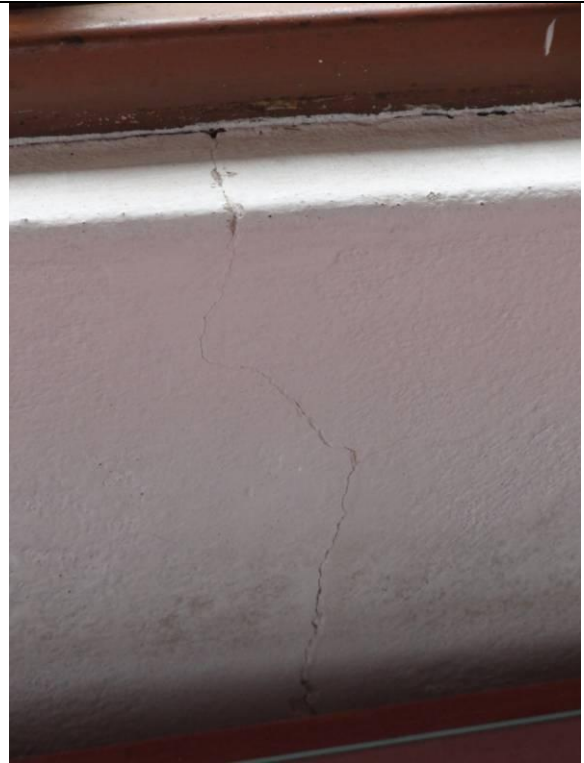
Piso inferior – Hall – Fissuras no reboco próximo a janela (DSC02818, 22/02/2011, 09:41h)

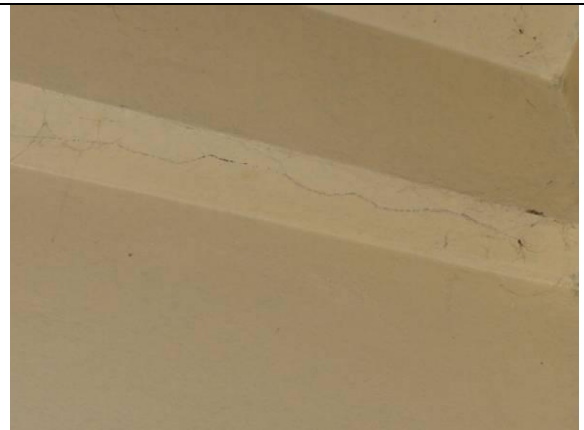
Piso inferior – Sala 1 – Teto com algumas fissuras (DSC02848, 22/02/2011, 09:47h)

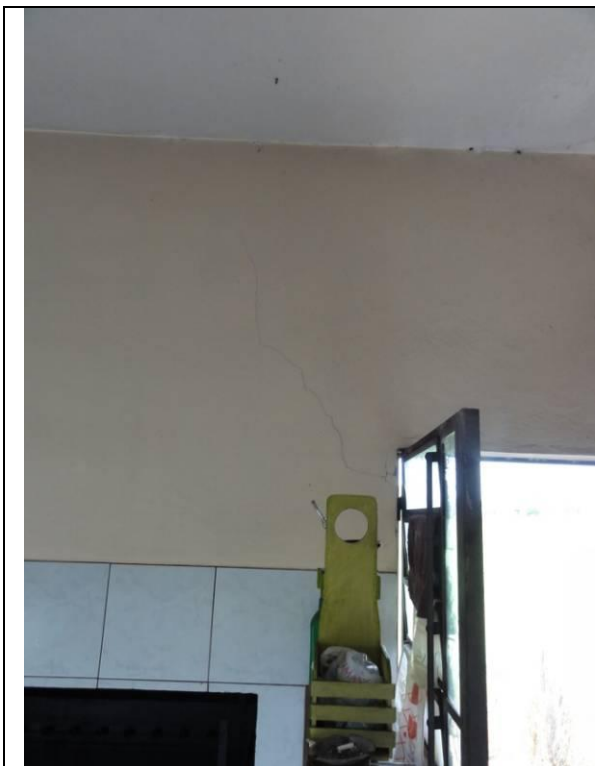
Piso inferior – Cozinha – Fissura no reboco próximo a porta (DSC02859, 22/02/2011, 09:50h)

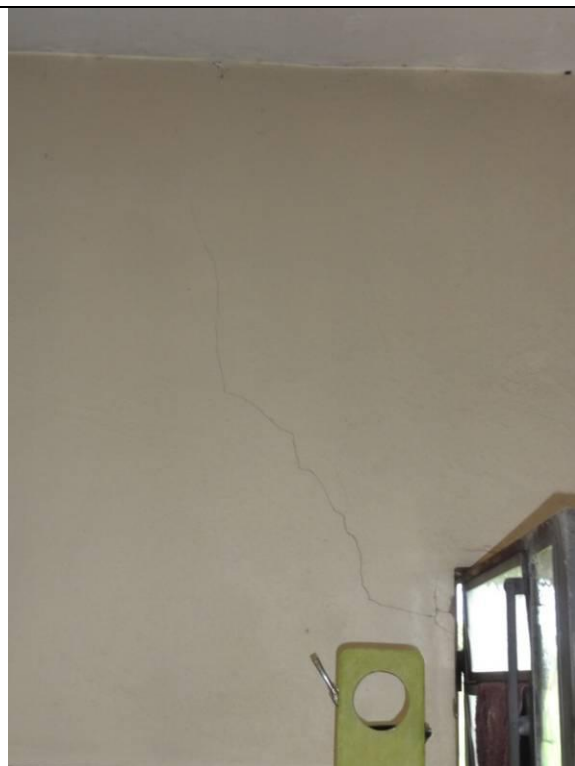
Piso inferior – Cozinha – Fissura no reboco próximo a porta (DSC02860, 22/02/2011, 09:50h)

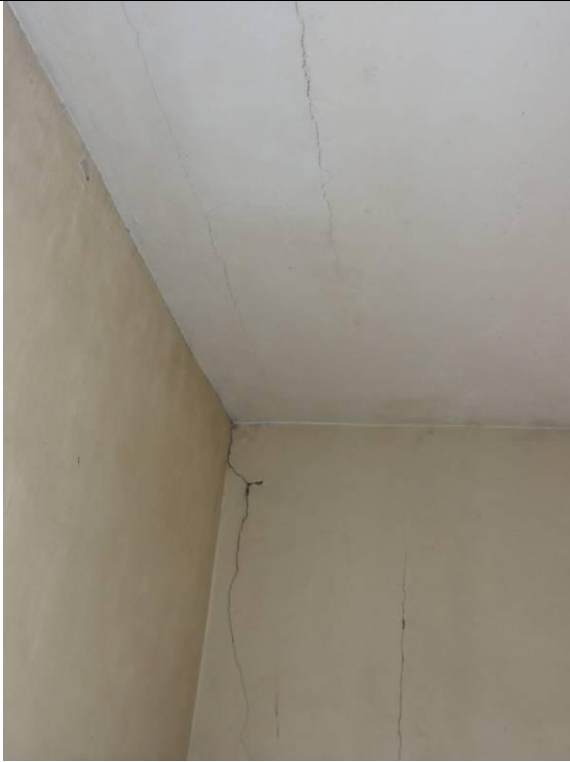
<p>Piso inferior – Cozinha – Teto com algumas fissuras no reboco (DSC02871, 22/02/2011, 09:52h)</p>	<p>Piso inferior – Cozinha – Teto com algumas fissuras no reboco (DSC02872, 22/02/2011, 09:52h)</p>

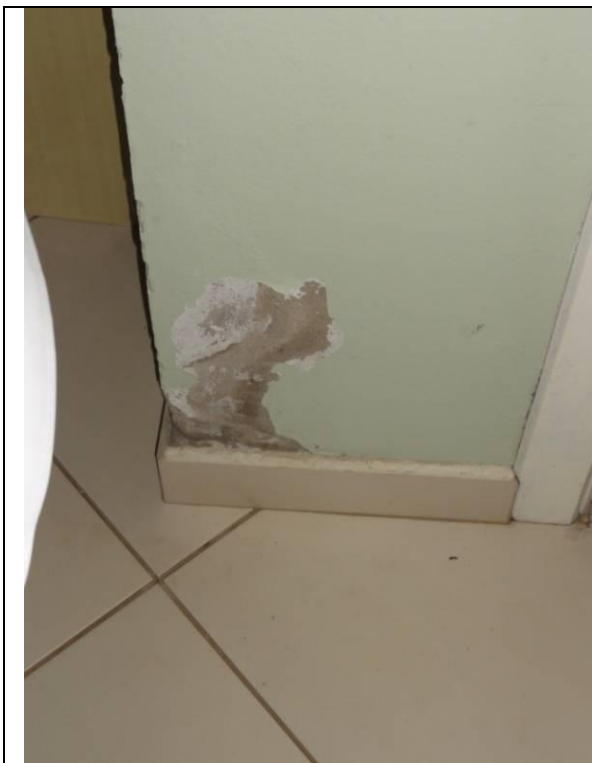
Piso superior – Quarto 3 – Reboco descascado (DSC03000, 22/02/2011, 10:25h)

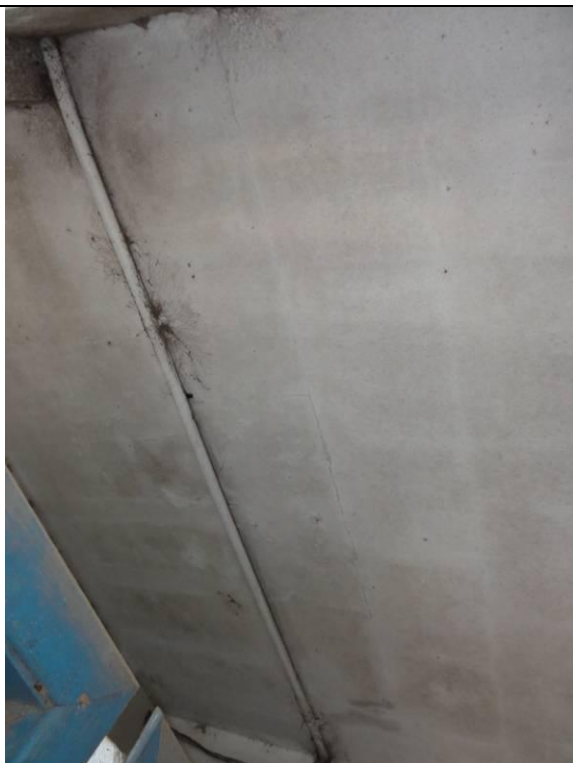
Piso Inferior – Fábrica – Teto e paredes em geral com muita umidade, mofo e fissuras no reboco (DSC03089, 22/02/2011, 11:23h)

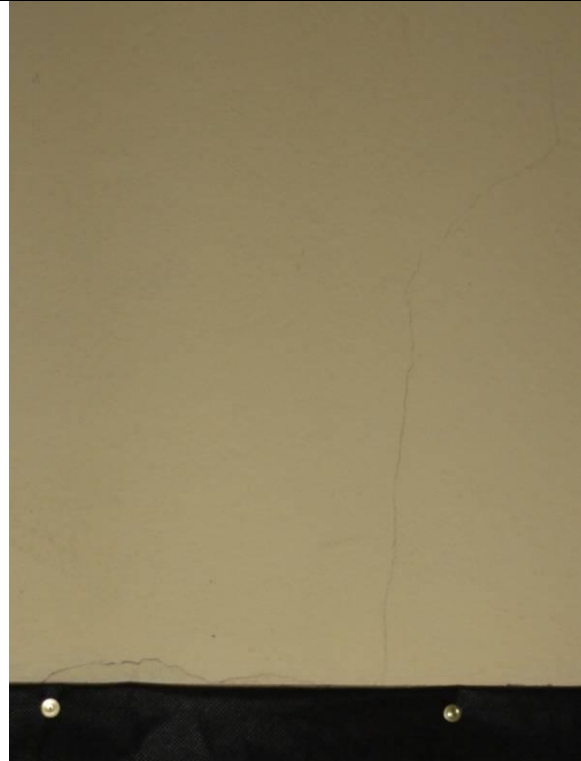
<p>Piso Inferior – Loja – Fissuras no reboco (DSC03410, 23/02/2011, 09:02h)</p>	<p>Piso Inferior – Loja – Fissuras no reboco (DSC03411, 23/02/2011, 09:02h)</p>
