Relatório Trimestral de Acompanhamento do Plano Básico Ambiental

Duplicação da BR-386/RS

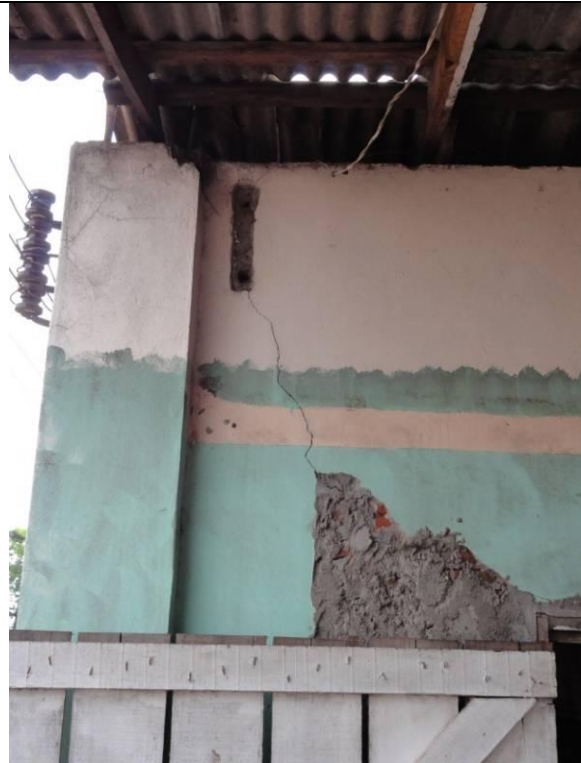
Fachada – Parede A com algumas fissuras no reboco (DSC03629, 23/02/2011, 09:53h)

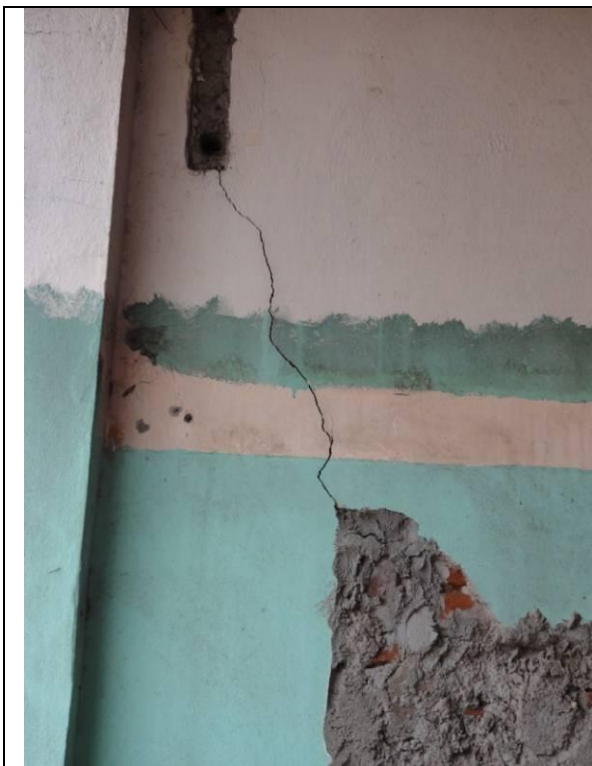
Fachada – Parede A com algumas fissuras no reboco (DSC03630, 23/02/2011, 09:53h)

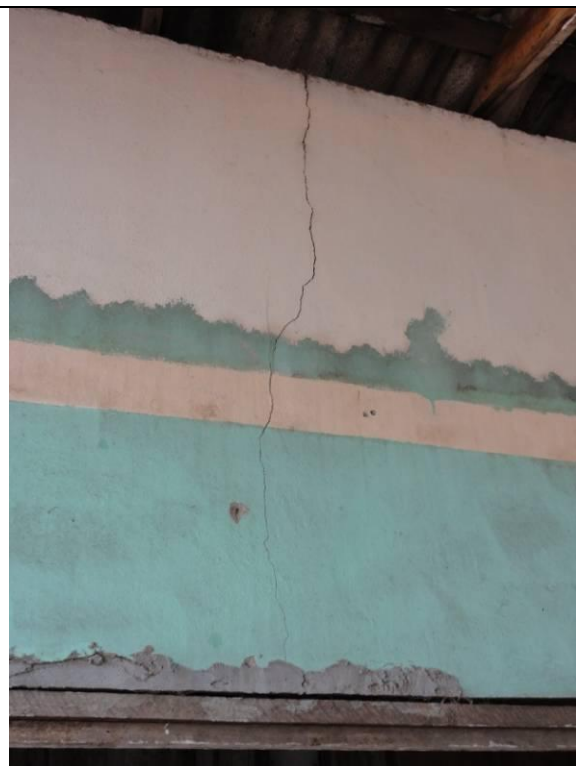
Fachada – Parede A com algumas fissuras no reboco (DSC03631, 23/02/2011, 09:53h)

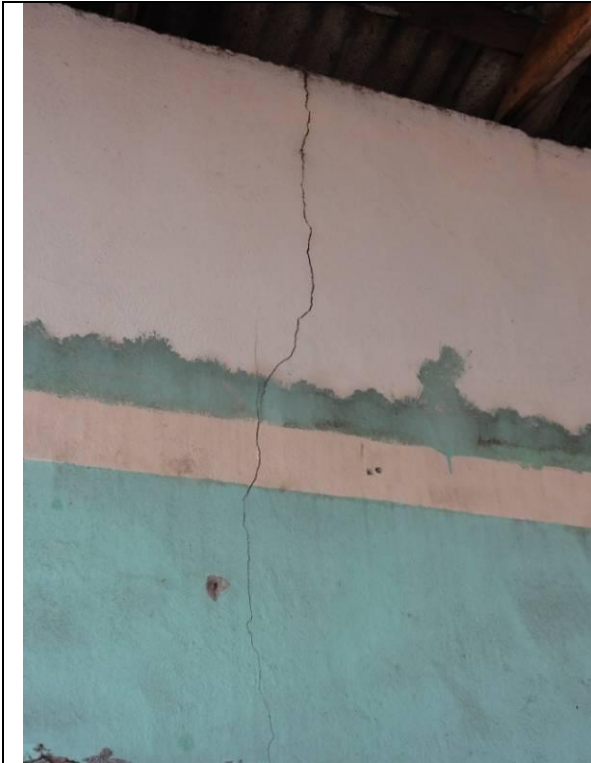
Fachada – Parede A com algumas fissuras no reboco (DSC03632, 23/02/2011, 09:53h)

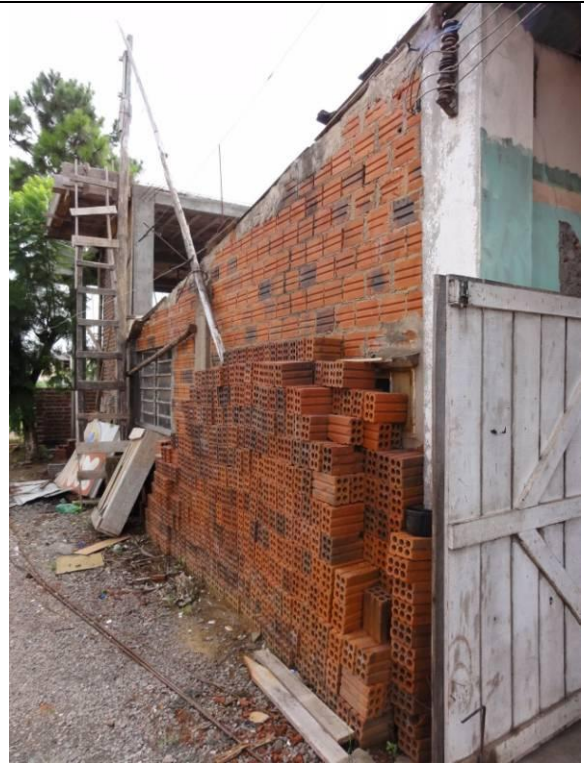
Lateral Direito – Parede D (DSC03633, 23/02/2011, 09:53h)

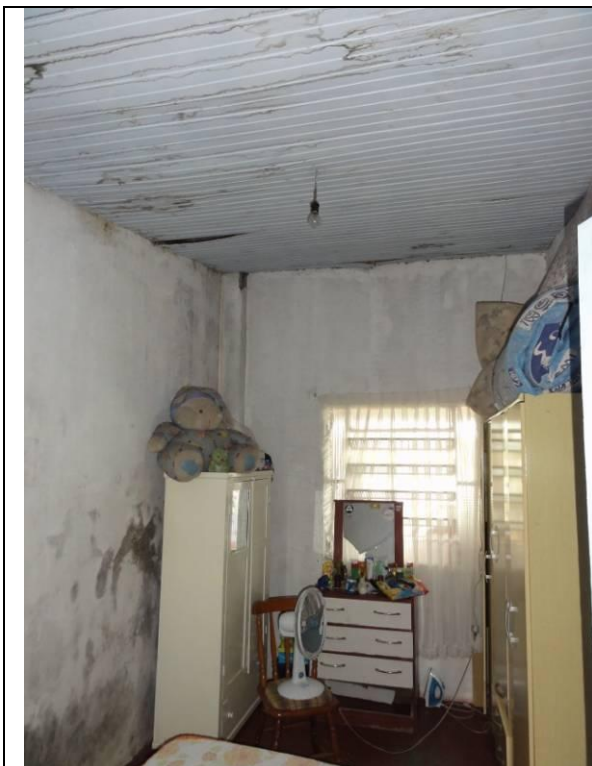
Quarto 1 – Paredes com muita umidade, mofo e fissuras no reboco (DSC03660, 23/02/2011, 09:57h)

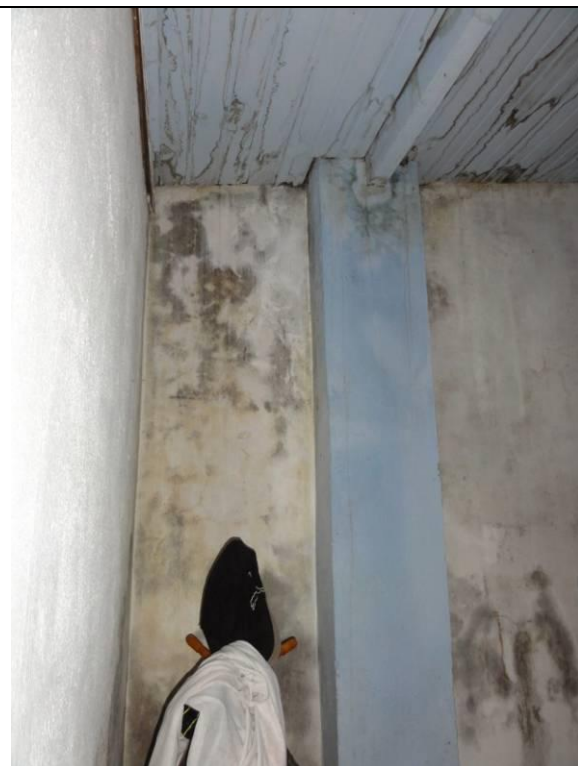
Quarto 1 – Paredes com muita umidade, mofo e fissuras no reboco (DSC03661, 23/02/2011, 09:57h)

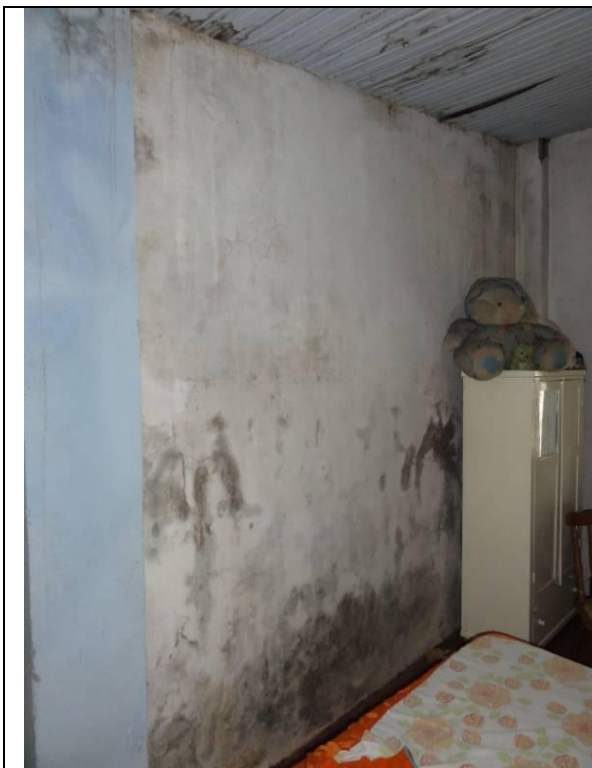
Quarto 1 – Paredes com muita umidade, mofo e fissuras no reboco (DSC03662, 23/02/2011, 09:57h)

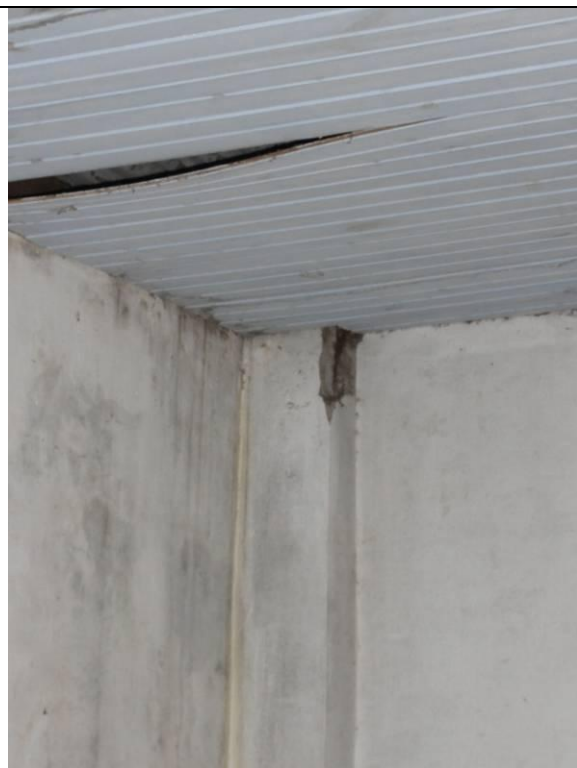
Quarto 1 – Paredes com muita umidade, mofo e fissuras no reboco (DSC03663, 23/02/2011, 09:57h)

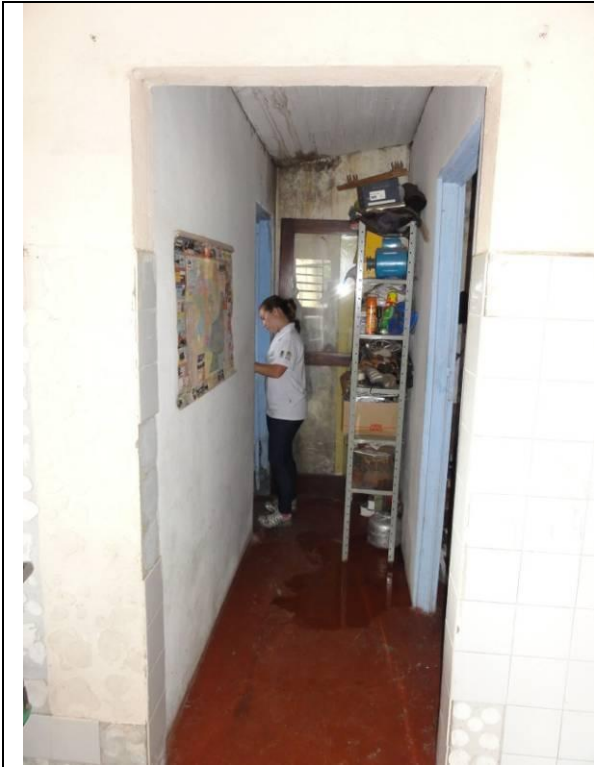
Corredor (DSC03664, 23/02/2011, 09:58h)

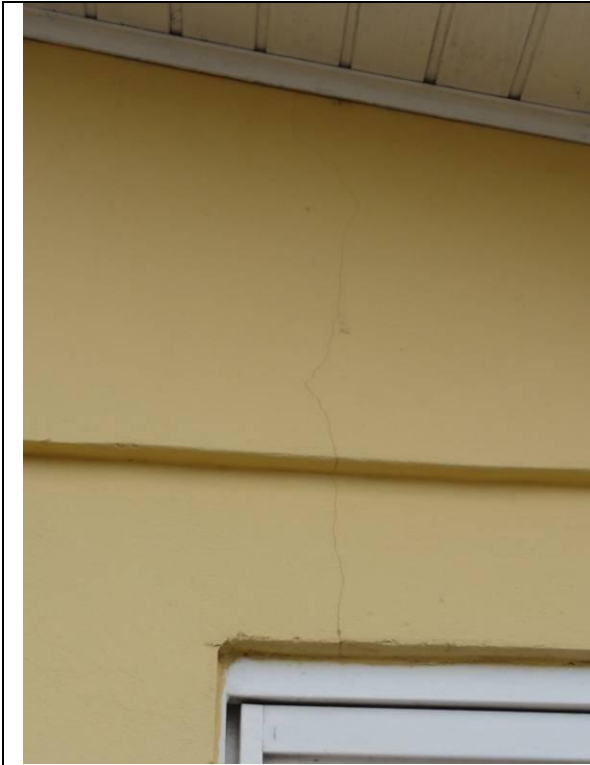
Fachada – Fissuras no reboco próximos a janela (DSC03729, 23/02/2011, 10:20h)

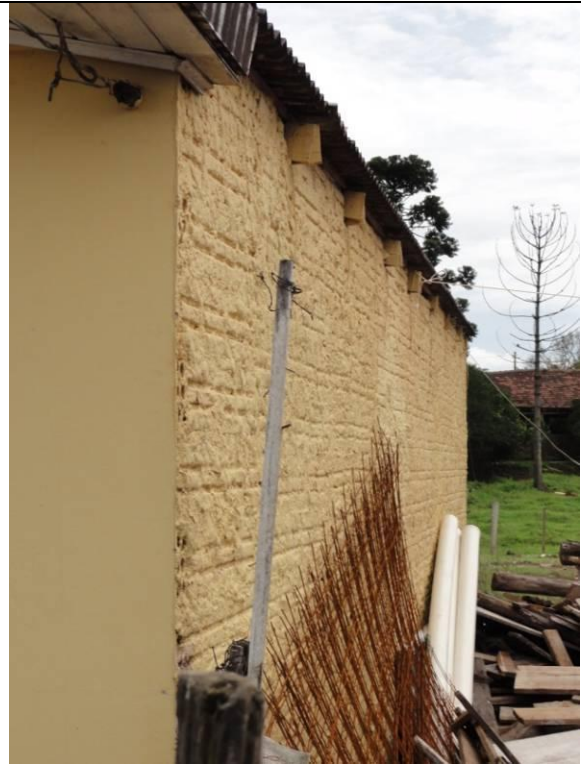
Lateral Esquerdo – Parede B (DSC03730, 23/02/2011, 10:20h)

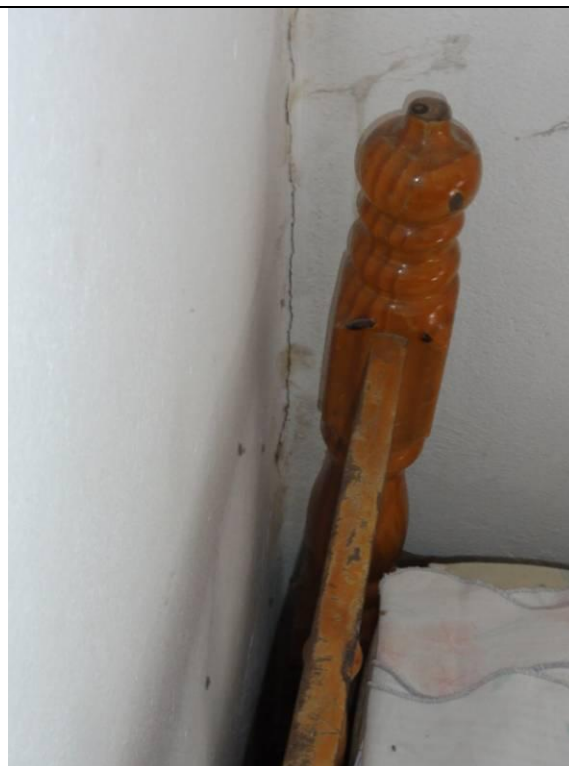
Quarto 3 – Parede com fissura no reboco entre as paredes 15 e 16 (DSC03786, 23/02/2011, 10:28h)

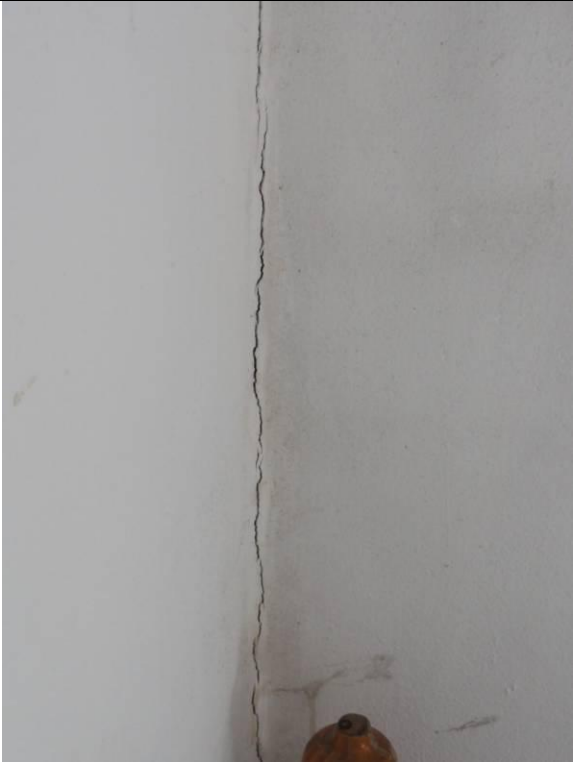
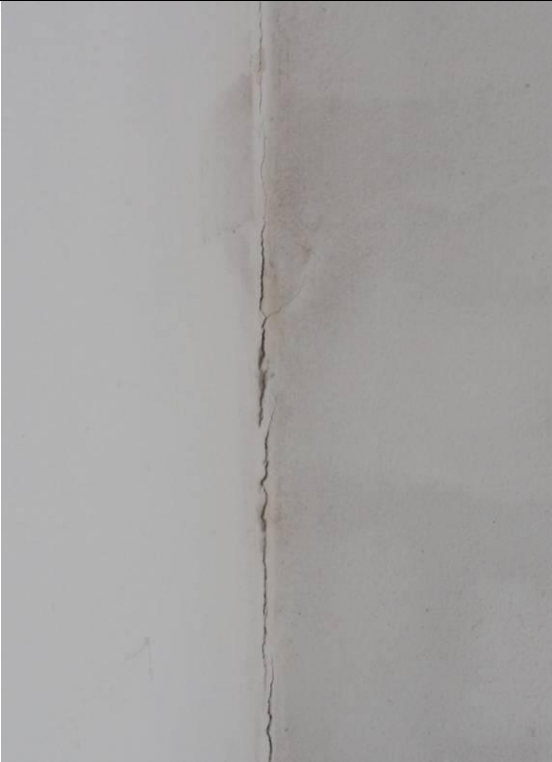
<p>Quarto 3 – Parede com fissura no reboco entre as paredes 15 e 16 (DSC03787, 23/02/2011, 10:28h)</p>	<p>Quarto 3 – Parede com fissura no reboco entre as paredes 15 e 16 (DSC03788, 23/02/2011, 10:28h)</p>

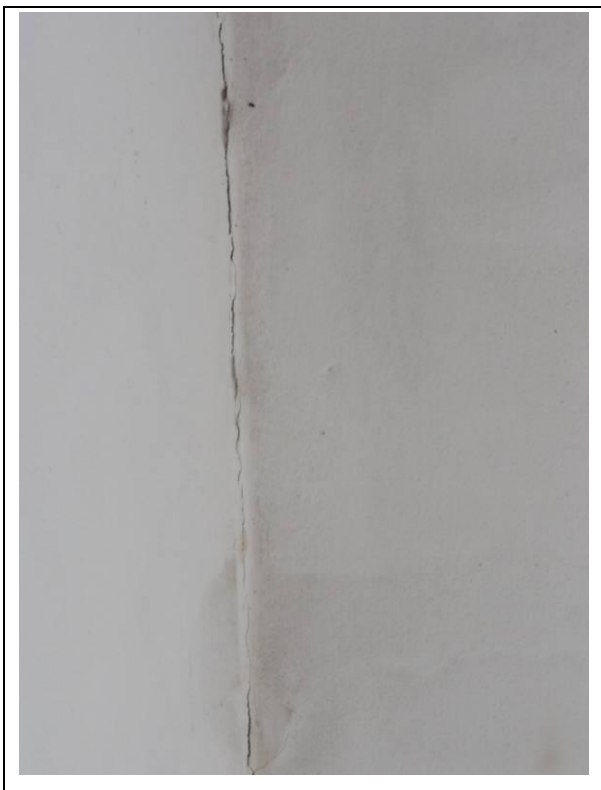
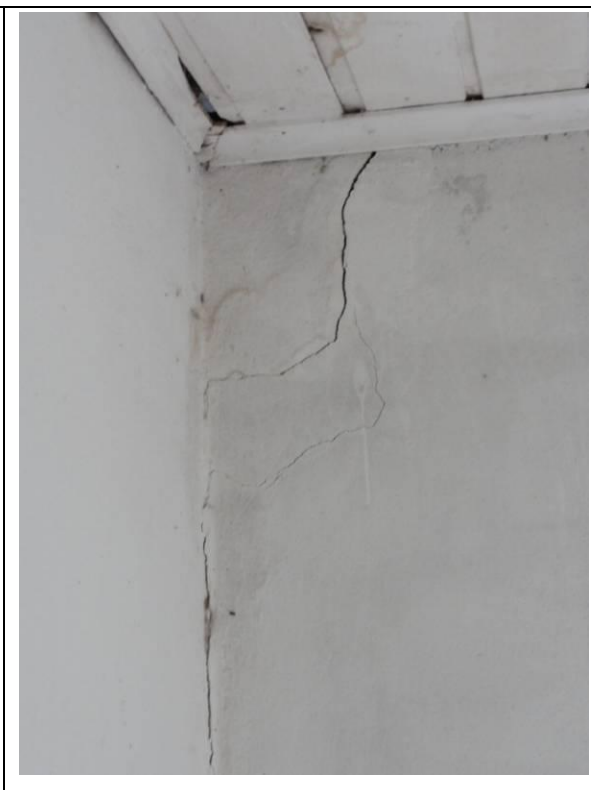
<p>Quarto 3 – Parede com fissura no reboco entre as paredes 15 e 16 (DSC03789, 23/02/2011, 10:28h)</p>	<p>Quarto 3 – Parede com fissura no reboco entre as paredes 15 e 16 (DSC03790, 23/02/2011, 10:28h)</p>

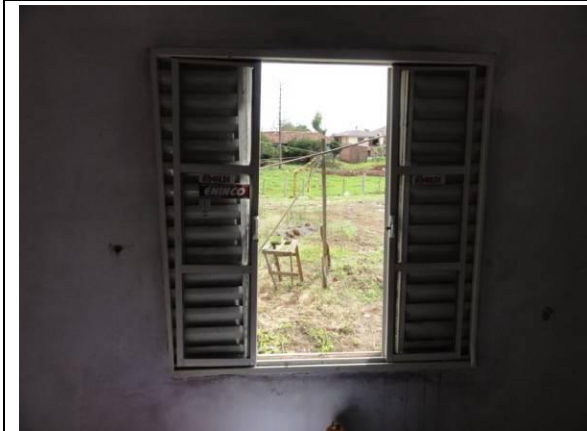
Quarto 3 (DSC03791, 23/02/2011, 10:28h)

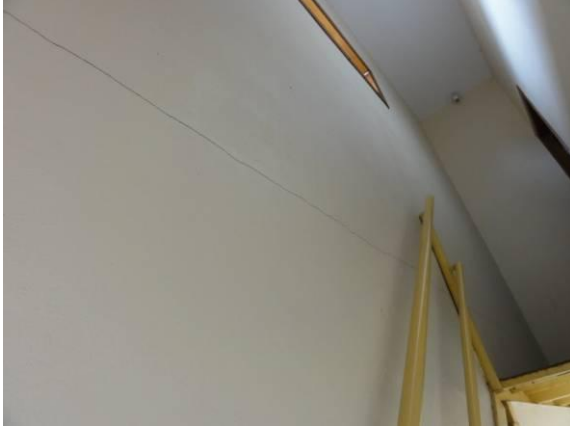
<p>Escada de ferro para 3^o Piso – Parede lateral com algumas fissuras no reboco (DSC04015, 23/02/2011, 11:27h)</p>	<p>Escada de ferro para 3^o Piso – Parede lateral com algumas fissuras no reboco (DSC04016, 23/02/2011, 11:27h)</p>

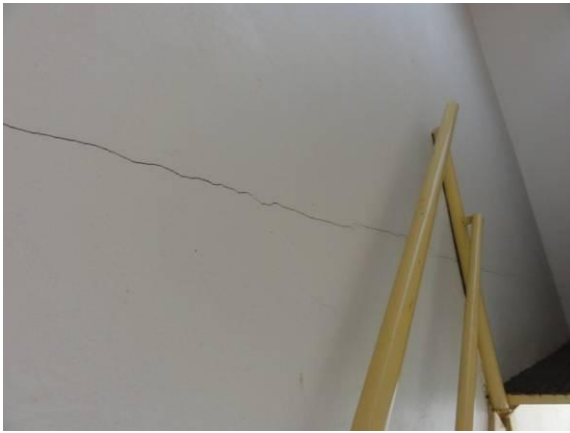
<p>Escada de ferro para 3^o Piso – Parede lateral com algumas fissuras no reboco (DSC04017, 23/02/2011, 11:27h)</p>	<p>Escada de ferro para 3^o Piso – Parede lateral com algumas fissuras no reboco (DSC04018, 23/02/2011, 11:27h)</p>

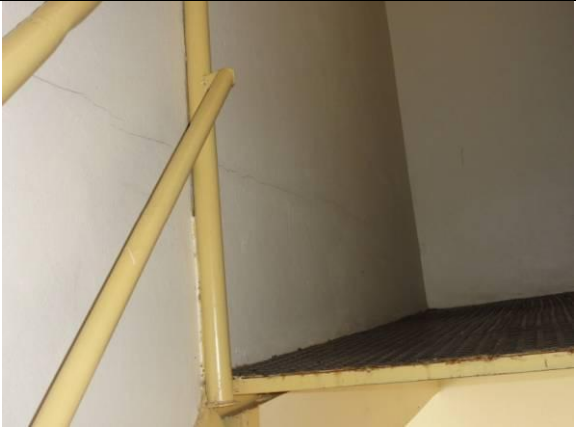
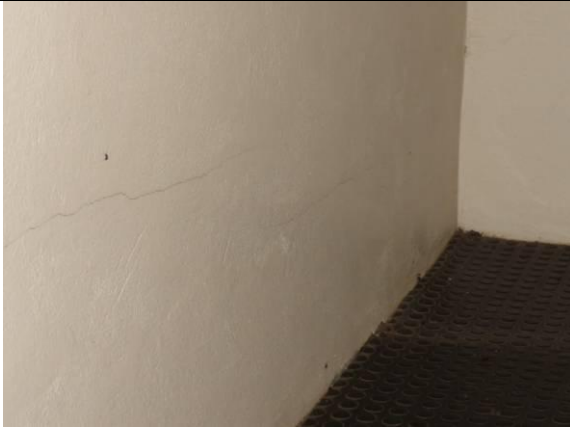
<p>Escada de ferro para 3º Piso – Parede lateral com algumas fissuras no reboco (DSC04019, 23/02/2011, 11:28h)</p>	<p>Escada de ferro para 3º Piso – Parede lateral com algumas fissuras no reboco (DSC04020, 23/02/2011, 11:28h)</p>

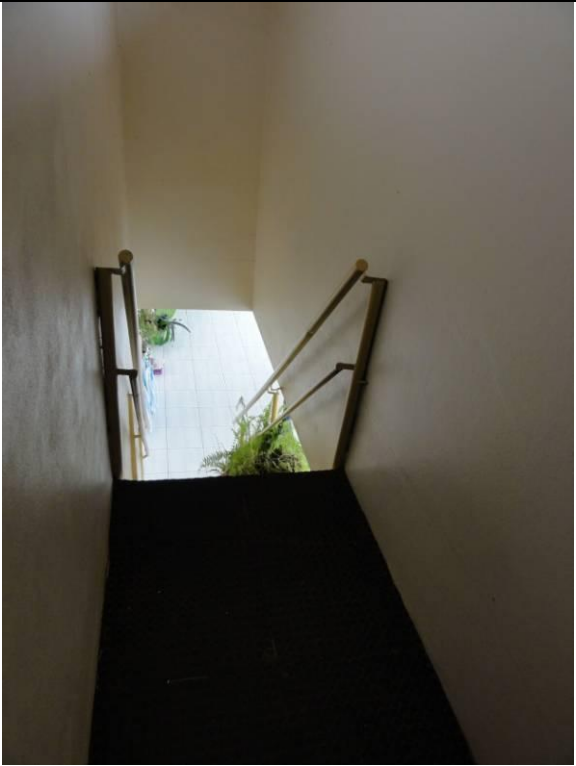
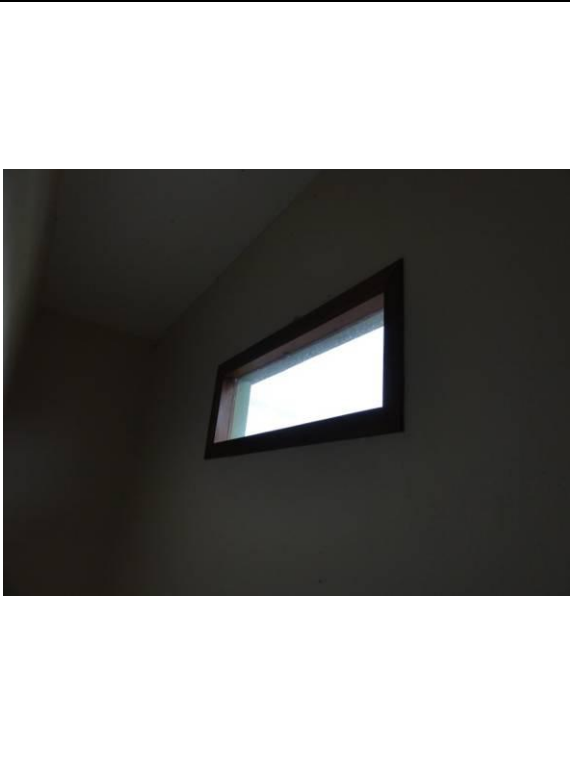
<p>Escada de ferro para 3º Piso (DSC04021, 23/02/2011, 11:28h)</p>	<p>Escada de ferro para 3º Piso (DSC04022, 23/02/2011, 11:28h)</p>

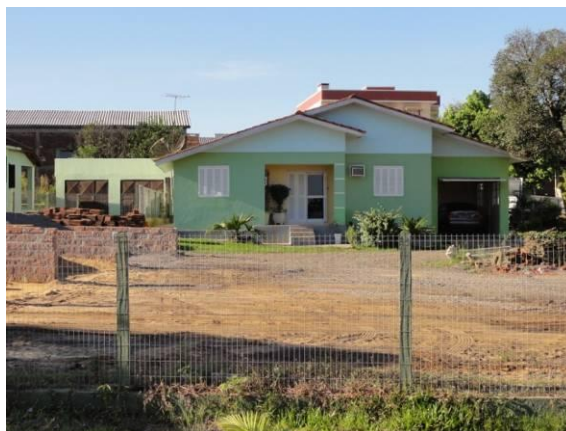
40. Pedro Antônio Dornelles, nº 1721 (DSC05047, 17/03/2011, 16:53h)

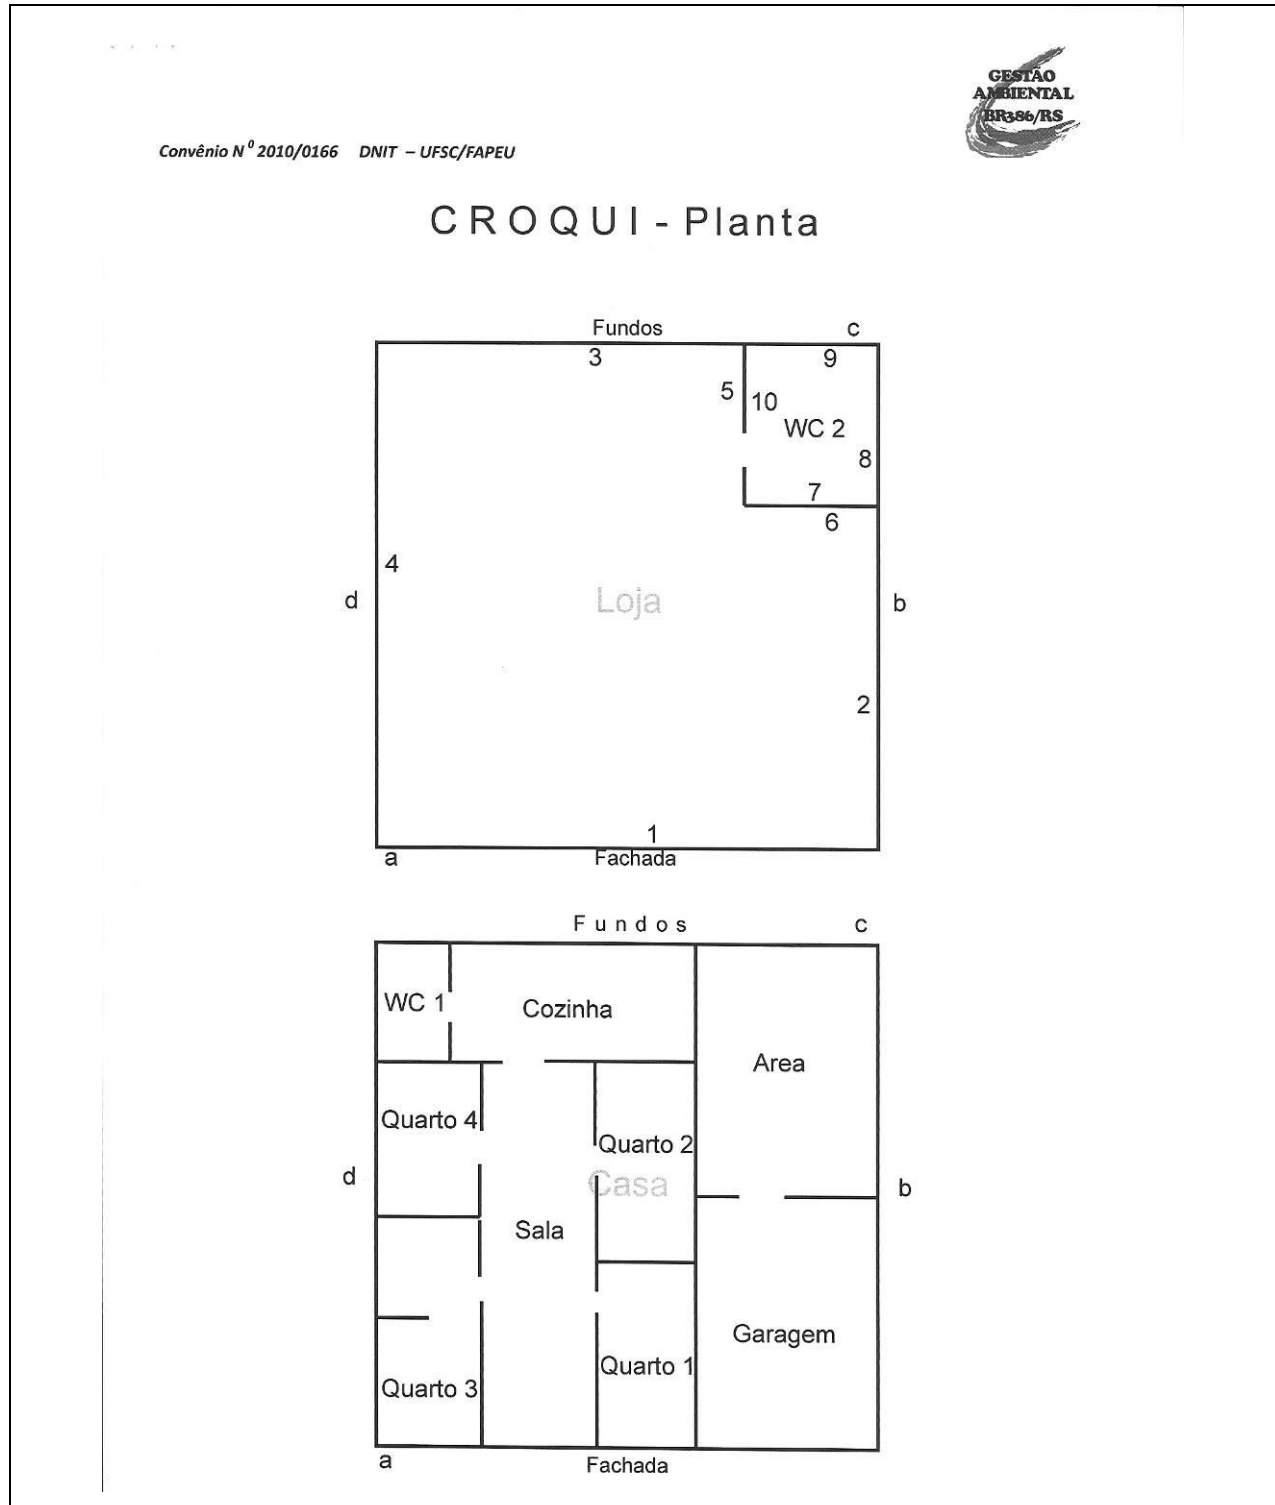
<p>Fachada (DSC04070, 23/02/2011, 16:27h)</p>	<p>Cercado lateral Direito (DSC04071, 23/02/2011, 16:27h)</p>

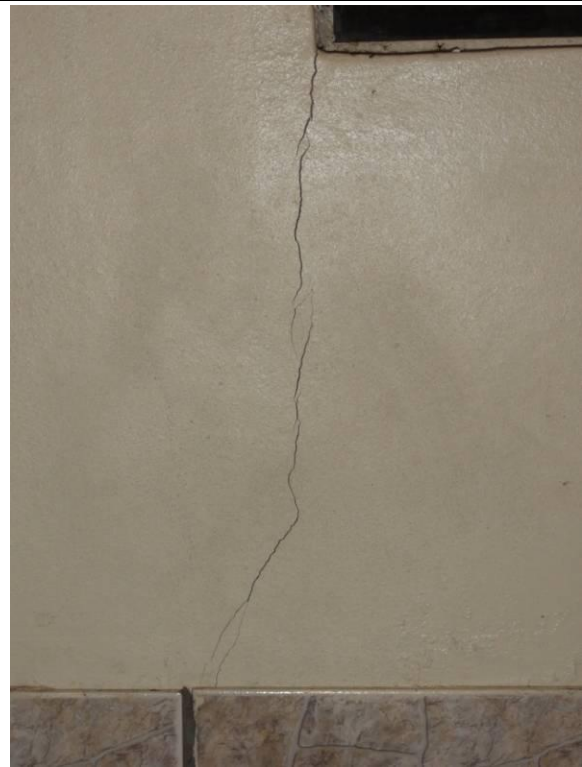
Loja – WC – Parede 9 com duas fissuras próximo ao basculante (DSC04125, 23/02/2011, 16:40h)

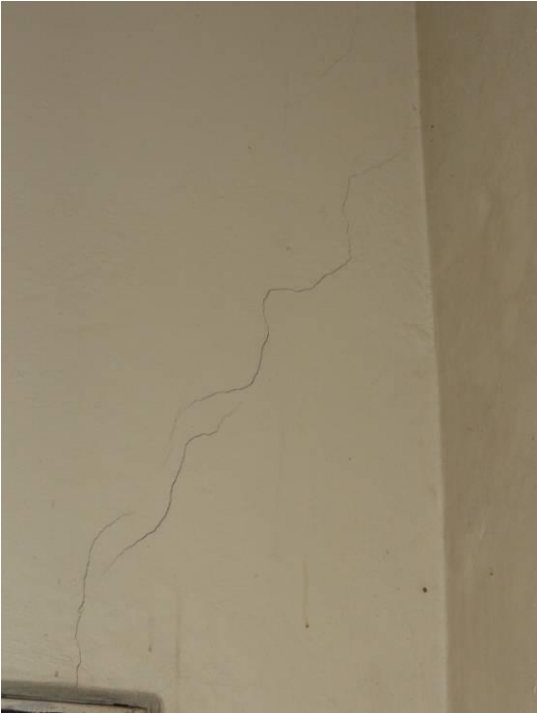
<p>Loja – WC – Parede 9 com duas fissuras próximo ao basculante (DSC04126, 23/02/2011, 16:40h)</p>	<p>Loja – WC (DSC04127, 23/02/2011, 16:40h)</p>

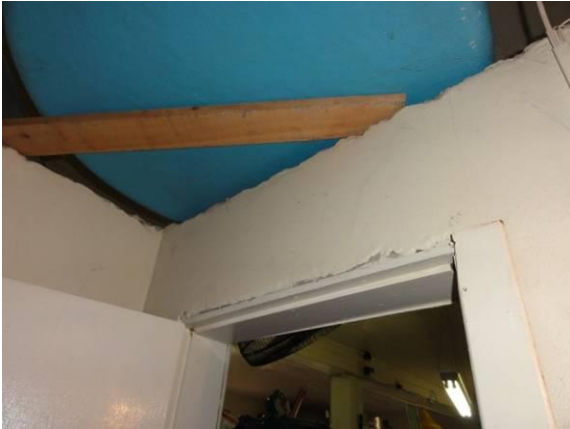
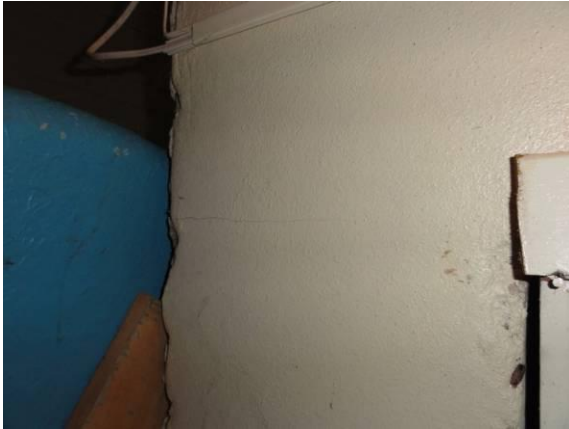
<p>Loja – WC (DSC04128, 23/02/2011, 16:41h)</p>	<p>Loja – WC (DSC04129, 23/02/2011, 16:41h)</p>

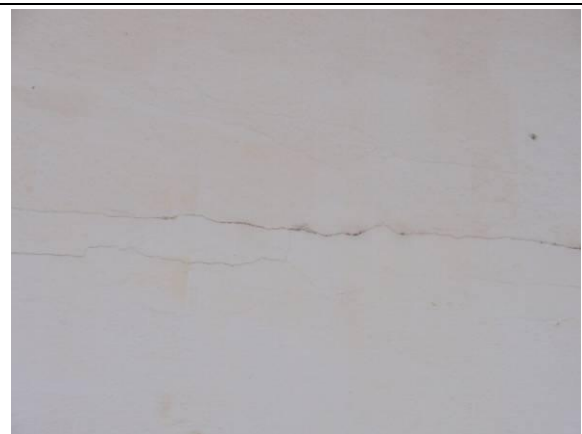
Parede B com várias fissuras no reboco
(DSC04509, 24/02/2011, 09:52h)

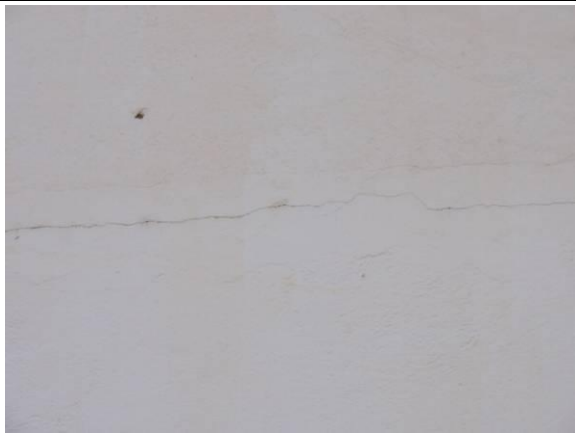
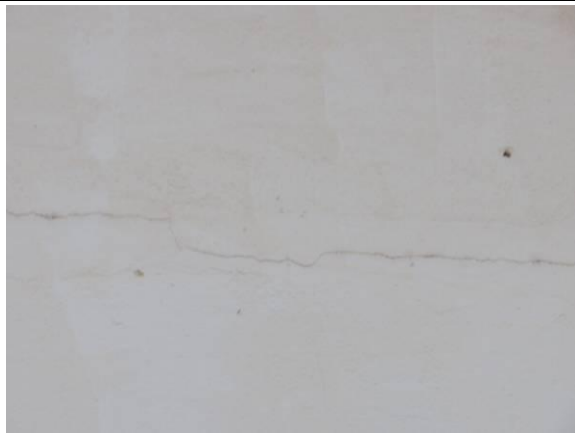
<p>Parede B com várias fissuras no reboco (DSC04510, 24/02/2011, 09:52h)</p>	<p>Parede B com várias fissuras no reboco (DSC0411, 24/02/2011, 09:52h)</p>

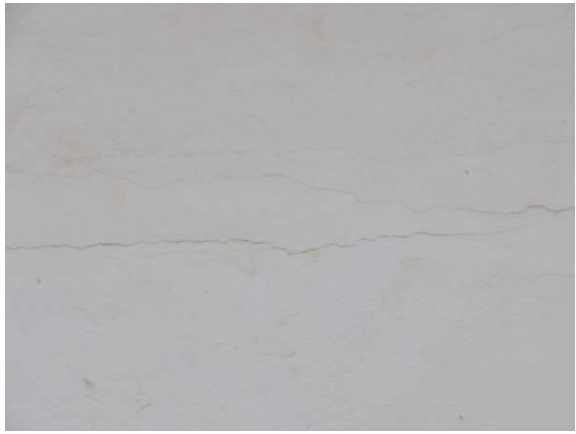
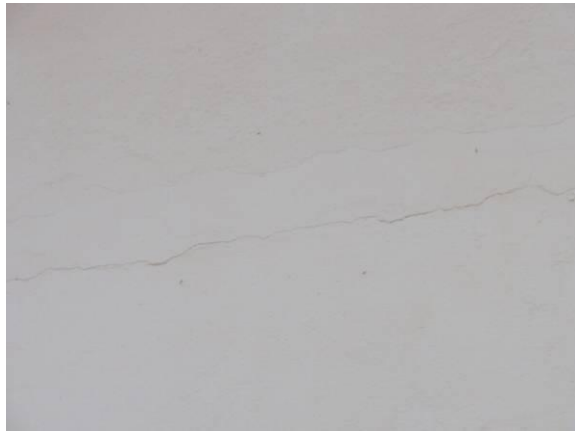
<p>Parede B com várias fissuras no reboco (DSC04512, 24/02/2011, 09:52h)</p>	<p>Parede B com várias fissuras no reboco (DSC04513, 24/02/2011, 09:52h)</p>

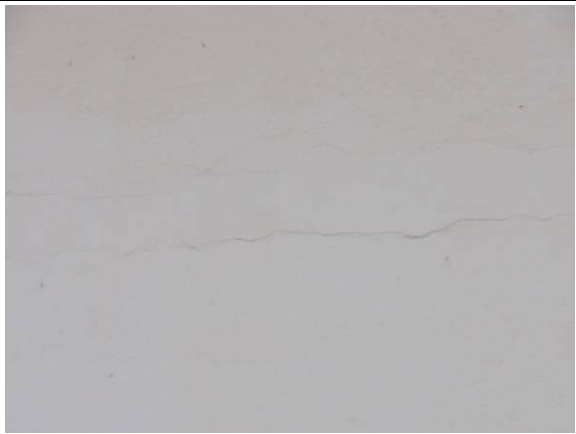
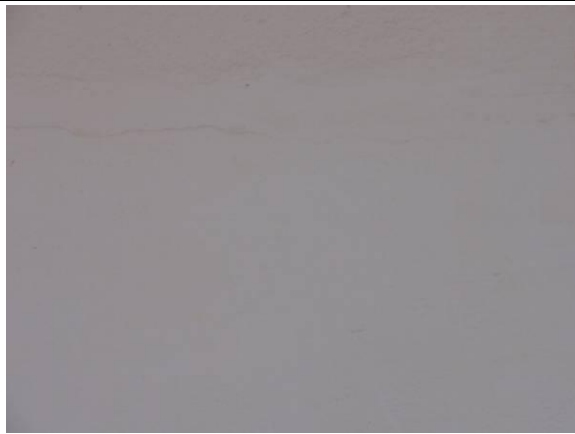
<p>Parede B com várias fissuras no reboco (DSC04514, 24/02/2011, 09:52h)</p>	<p>Parede B com várias fissuras no reboco (DSC04515, 24/02/2011, 09:52h)</p>

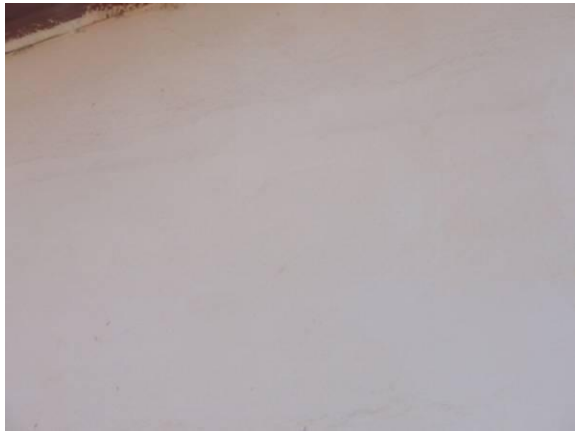
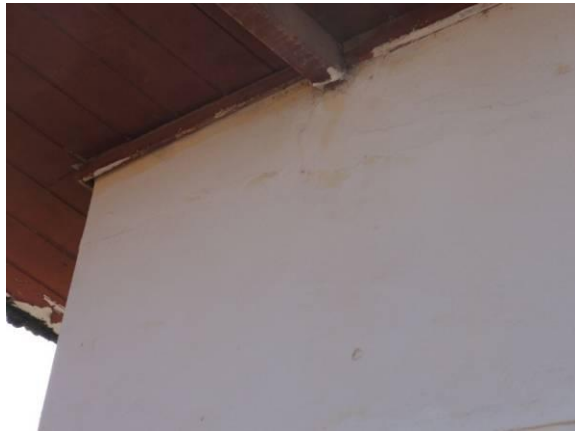
<p>Parede B com várias fissuras no reboco (DSC04516, 24/02/2011, 09:53h)</p>	<p>Parede B com várias fissuras no reboco (DSC04517, 24/02/2011, 09:53h)</p>
