# Relatório Trimestral de Acompanhamento do Plano Básico Ambiental

## Duplicação da BR-386/RS

Trecho Tabai - Estrela

Abril/2011- Junho/2011

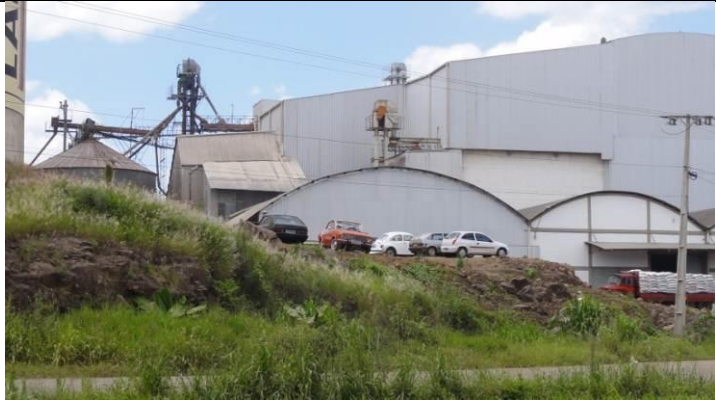
o sequencial	N m	K o	Situaçã o	Registro fotográfico 31/05/2011
1	0	1	Monitora mento (afloramento rochoso).

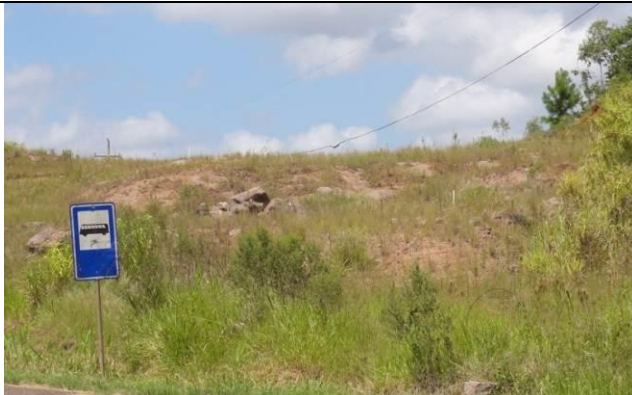
2	0	1	Será recuperado pela obra.

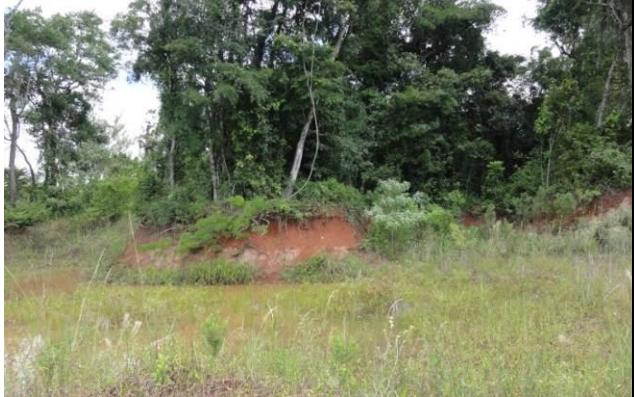
3	0 +080 ao 2+120 D	2 L Será recuperado pela obra.

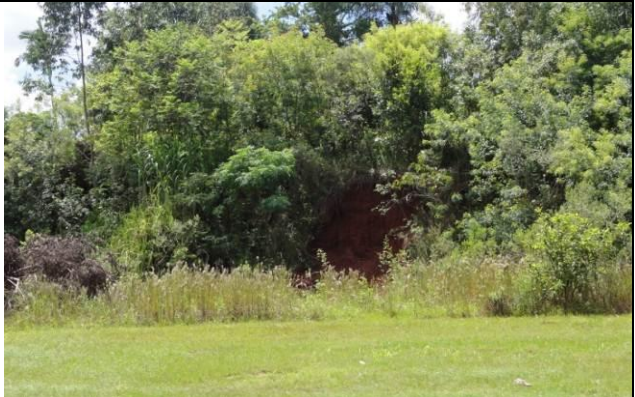
4	0 +120 LE.	3 Será recuperada pela obra (retorno).

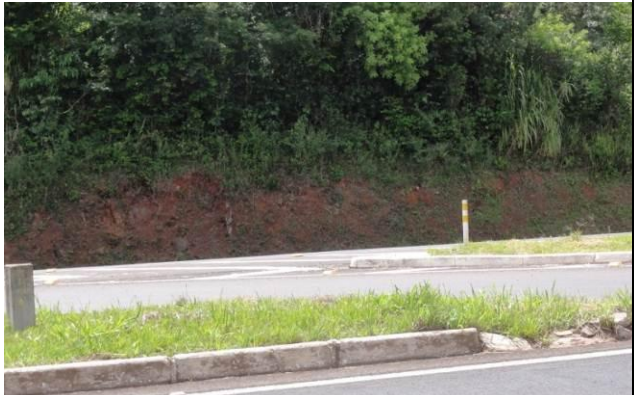
5	0 +700 LE	3 Monitoramento.

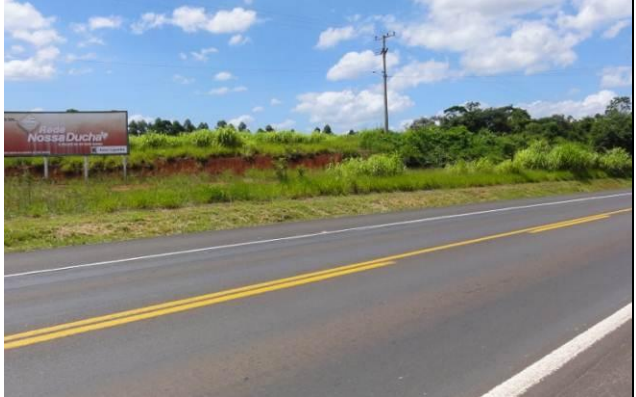
6	0	+400 E. L	5 Monitor amento.

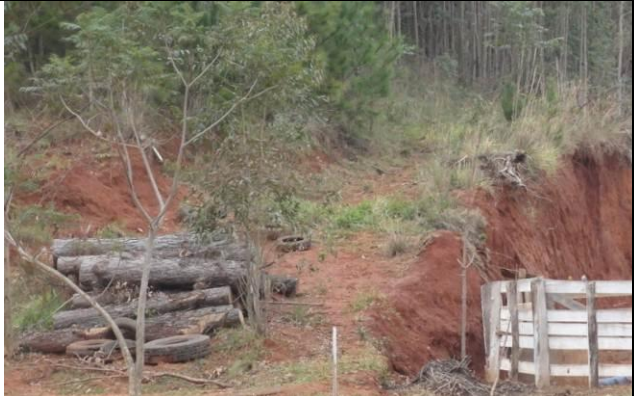
7	0	7+740 D L	1 Será recuperado pela obra (EC 23.)

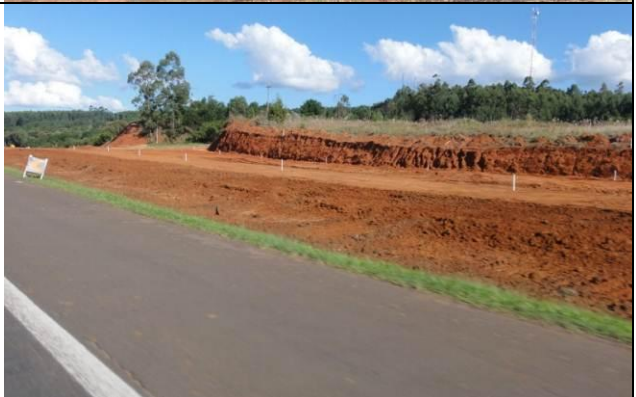
8	0	1+800 ao 21+94 0 LD.	2 Em recuperação pela obra.

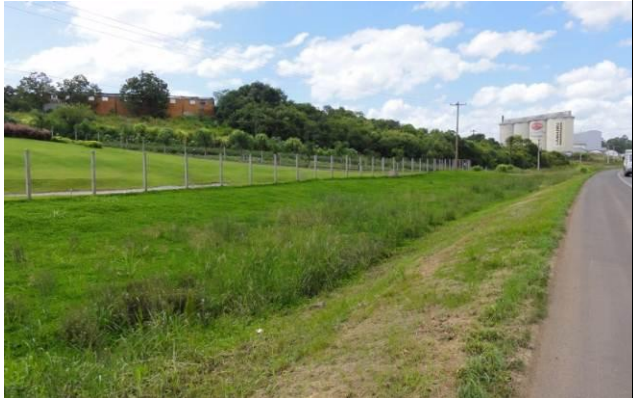
Número sequencial	Km	Situação	Registro fotográfico 31/05/2011
101	+000 LE	Recuperado por terceiros.

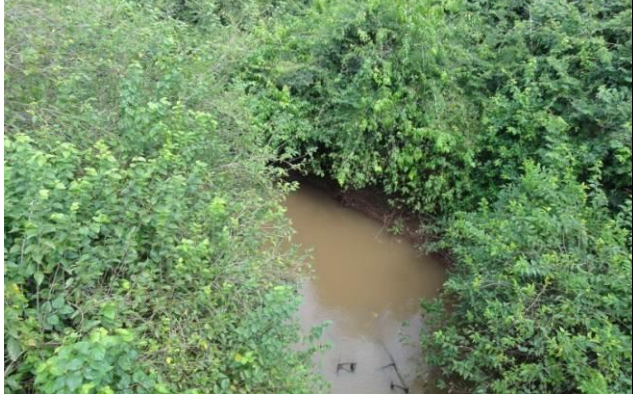
202	+700 LD	Recuperado naturalmente.

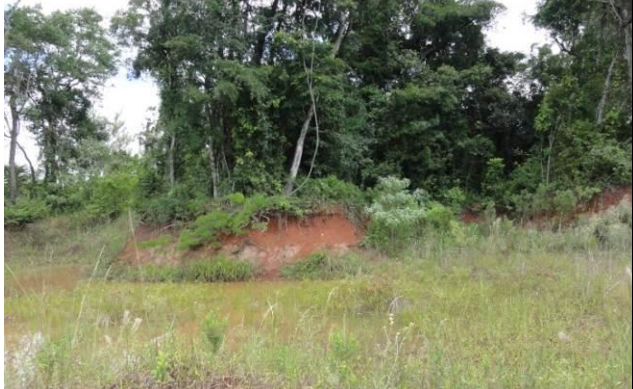
303	+100 LD	Em processo de recuperação natural. Parte Será recuperada com execução da duplicação

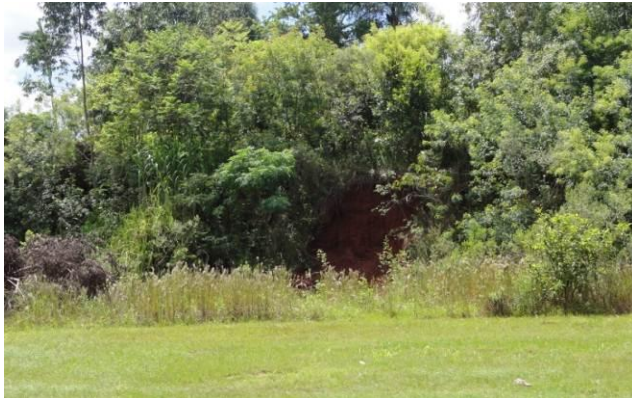
<p>5 0 5</p>	<p>+120<sup>3</sup> LE</p>	<p>Será recuperado com execução da duplicação.</p>

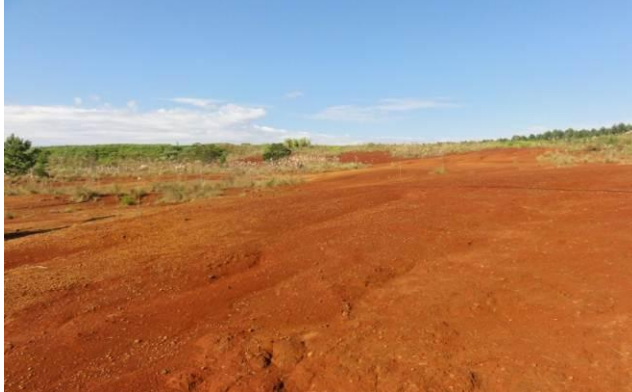
<p>6 0 6</p>	<p>+300<sup>5</sup> L D</p>	<p>Será recuperado com execução da duplicação.</p>

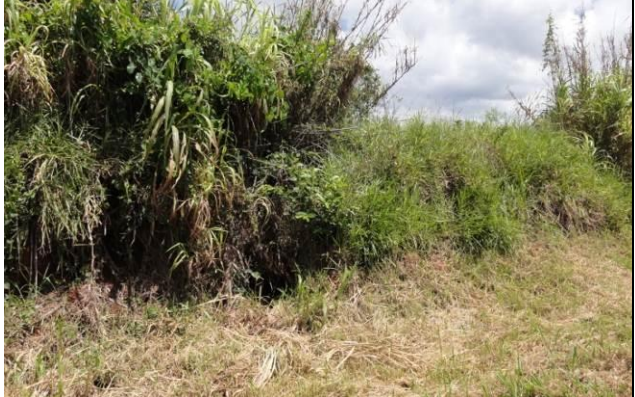
70	+500 D	5 L	Em processo de recuperação. Será alterado com execução da duplicação.

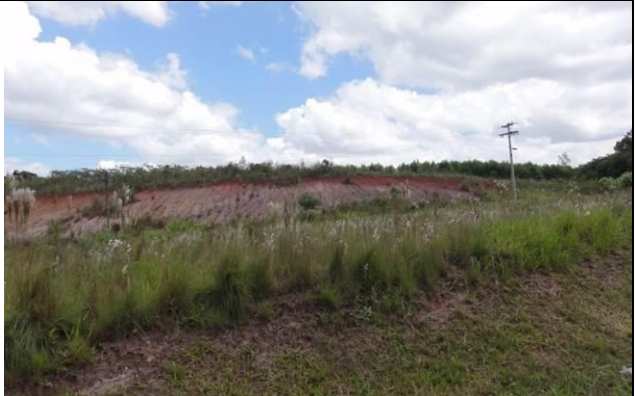
80	+300 D	7 L	Será recuperado com execução da duplicação.

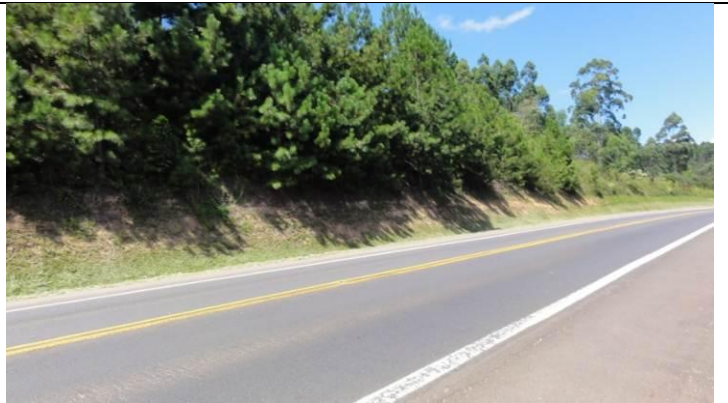
Nº sequencial	Km	Situação	Registro fotográfico 31 5 2011
90	7+780 LE	1 Em processo de recuperação natural.

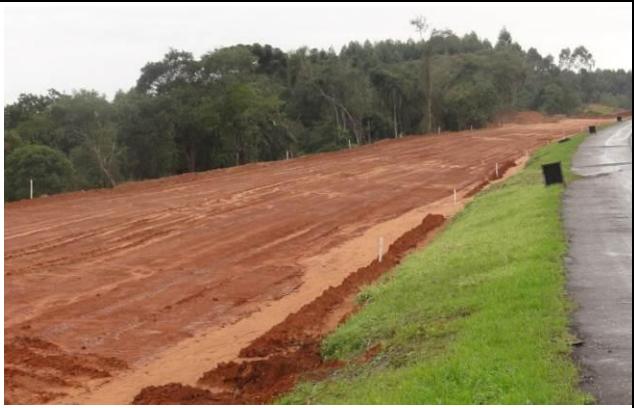
<p>0 1</p>	<p>5+280<sup>2</sup> L D</p>	<p>Em recuperação com a execução da duplicação.</p>

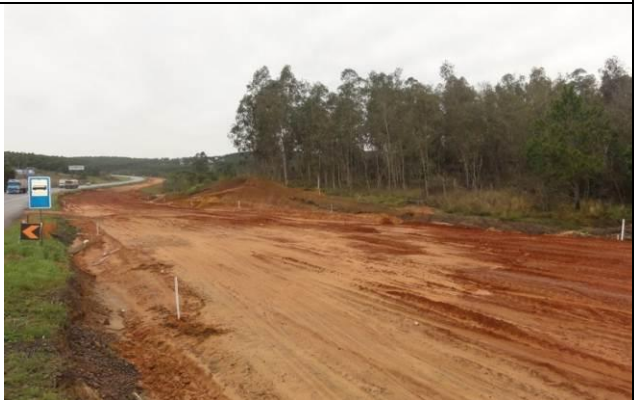
<p>1 1</p>	<p>5+500<sup>2</sup> L D</p>	<p>Em recuperação com a execução da duplicação.</p>

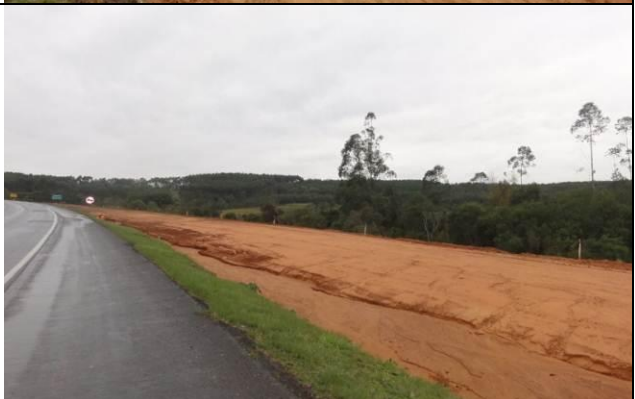
<p>2 1</p>	<p>6+000<sup>2</sup> L D</p>	<p>Em recuperação com a execução da duplicação.</p>

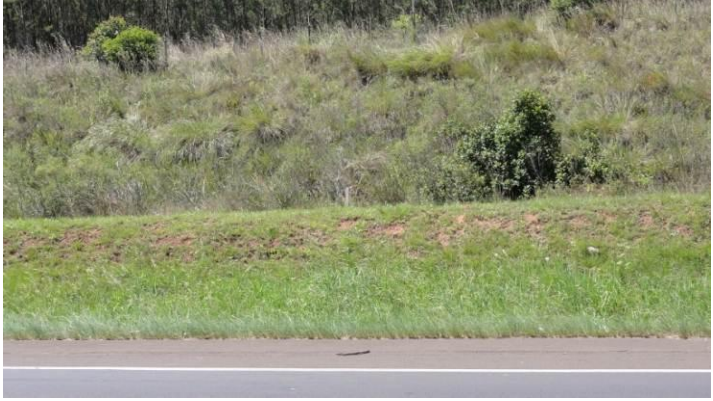
<p>3</p> <p>1</p>	<p>2</p> <p>6+200 LE</p>	<p>Em recuperação natural. (Monitoramento)</p>

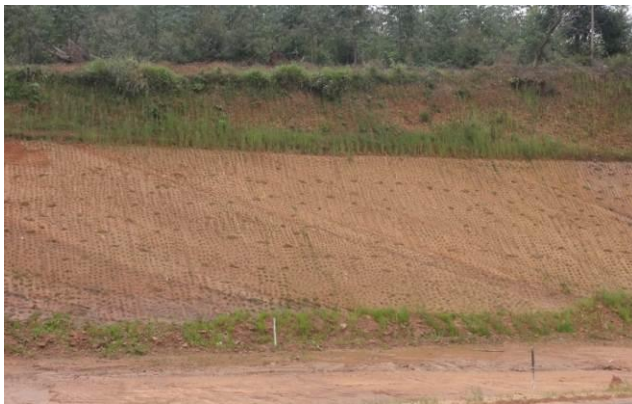
<p>4</p> <p>1</p>	<p>2</p> <p>8+500 L D</p>	<p>Em recuperação com execução da duplicação.</p>

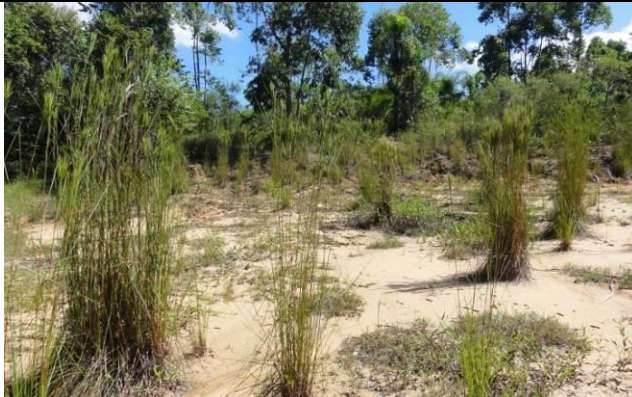
<p>5</p> <p>1</p>	<p>2</p> <p>9+200 L D</p>	<p>A Ser recuperado, propriedade lindeira.</p>

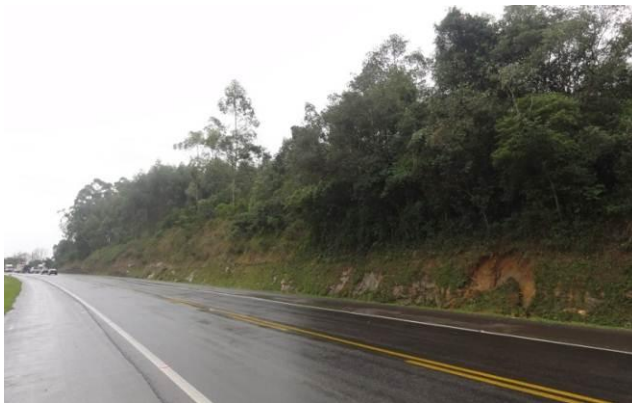
<p>6</p> <p>1</p>	<p>2</p> <p>9+240 L E</p>	<p>Em processo de recuperação natural. (Monitoramento)</p>

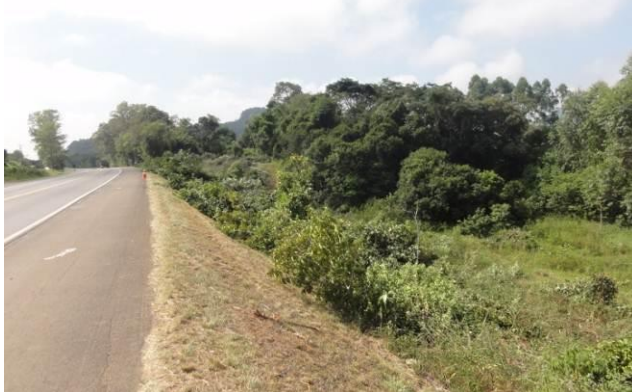
<p>7 1</p>	<p>0+500<sup>3</sup> L E</p>	<p>Recupera do naturalmente.</p>

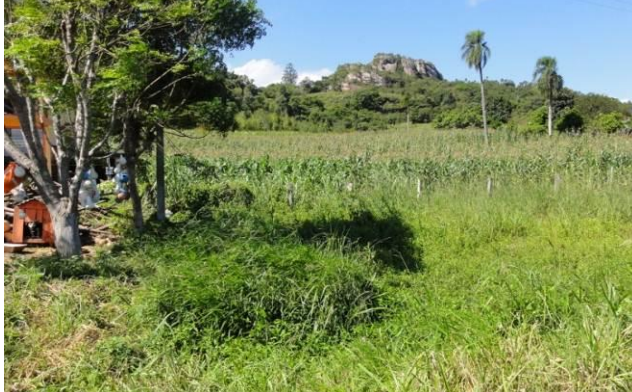
<p>8 1</p>	<p>1+000<sup>3</sup> L E</p>	<p>Recupera do com remoção dos resíduos e desenvolvimento da vegetação rasteira.</p>

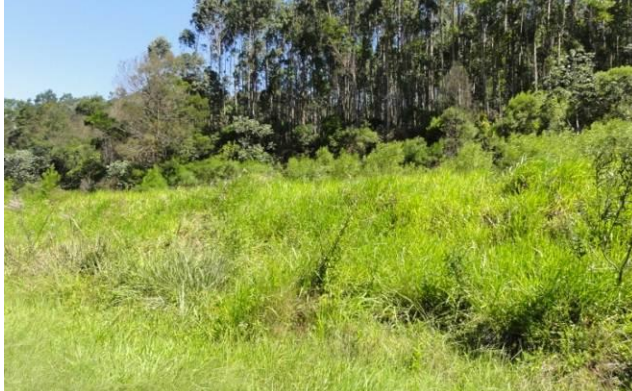
<p>9 1</p>	<p>1+500<sup>3</sup> L D</p>	<p>Recupera do naturalmente.</p>

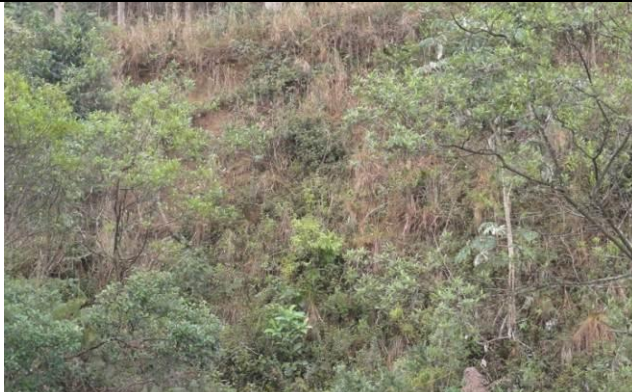
<p>0 2</p>	<p>2+000<sup>3</sup> L E</p>	<p>Recupera do naturalmente.</p>
