Relatório Trimestral de Acompanhamento do Plano Básico Ambiental

DNIT Convênio 2010/0166

DNIT - Departamento Nacional de Infraestrutura e Transporte Supervisão Ambiental da BR 386, no trecho de Estrela a Tabaí. F A P E U - Fundação de Amparo à Pesquisa e Extensão Universitária

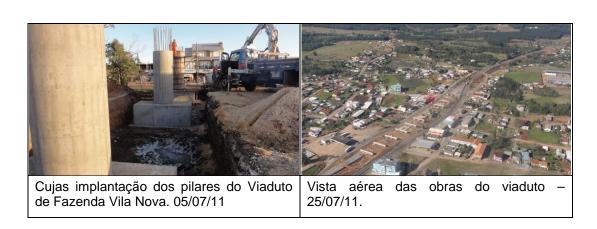
Avanço da construção do Viaduto de Fazenda Vila Nova; inicio das atividades para implantação das fundações da ponte do Arroio Concórdia e construção do gabião; e preparação da área para construção do Viaduto de Tabaí (km 32+500). Em 08 de julho de 2011, foi retificada a LI 709/2010, permitindo a construção da ponte sobre o Arroio Estrela, cujas cheias foram monitoradas para verificação das condições de trabalho.

Nova. 27/07/11.

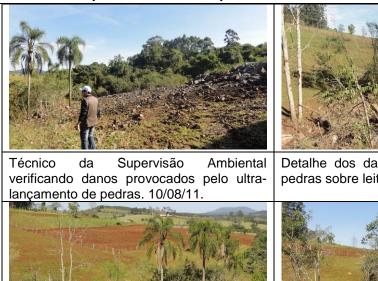
Detalhe dos danos sobre a vegetação e pedras sobre leito do arroio. 10/08/11.

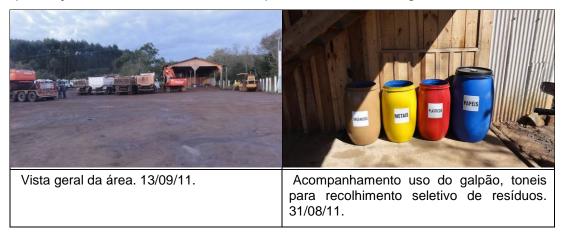
Como foi constatado atividades de troca de óleo (caminhões e máquinas), foi recomendando avaliação da necessidade de licenciamento ambiental e implantação de canaletas e caixas separadoras de óleo/água.

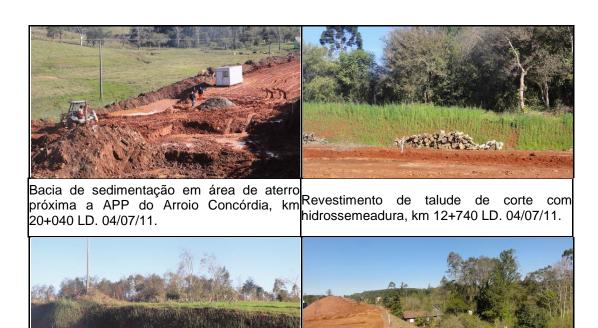
Hidrossemeadura em talude, km 24+260 LD. Enleivamento em talude de aterro, km 14+560 LD

05/07/11.

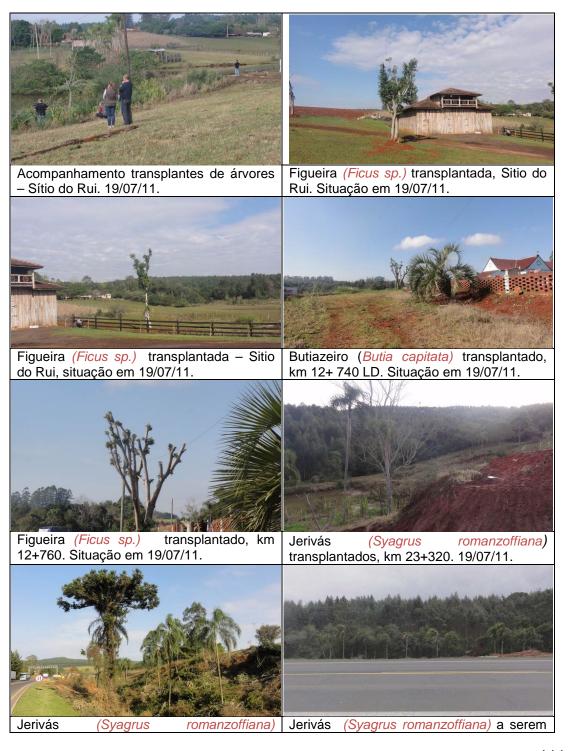
preservados na frente de supressão para transplantes e araucária a ser suprimida, km 19+440 LD. 27/07/11.
