Relatório Semestral de Acompanhamento do Plano Básico Ambiental

Duplicação da BR-386/RS Trecho Tabaí-Estrela

OBRAS PRIORITÁRIAS DE MELHORIA DE CAPACIDADE DA BR-386/RS,
INCLUINDO A DUPLICAÇÃO DA PISTA EXISTENTE

**RELATÓRIO SEMESTRAL DE ACOMPANHAMENTO DO PLANO BÁSICO
AMBIENTAL**

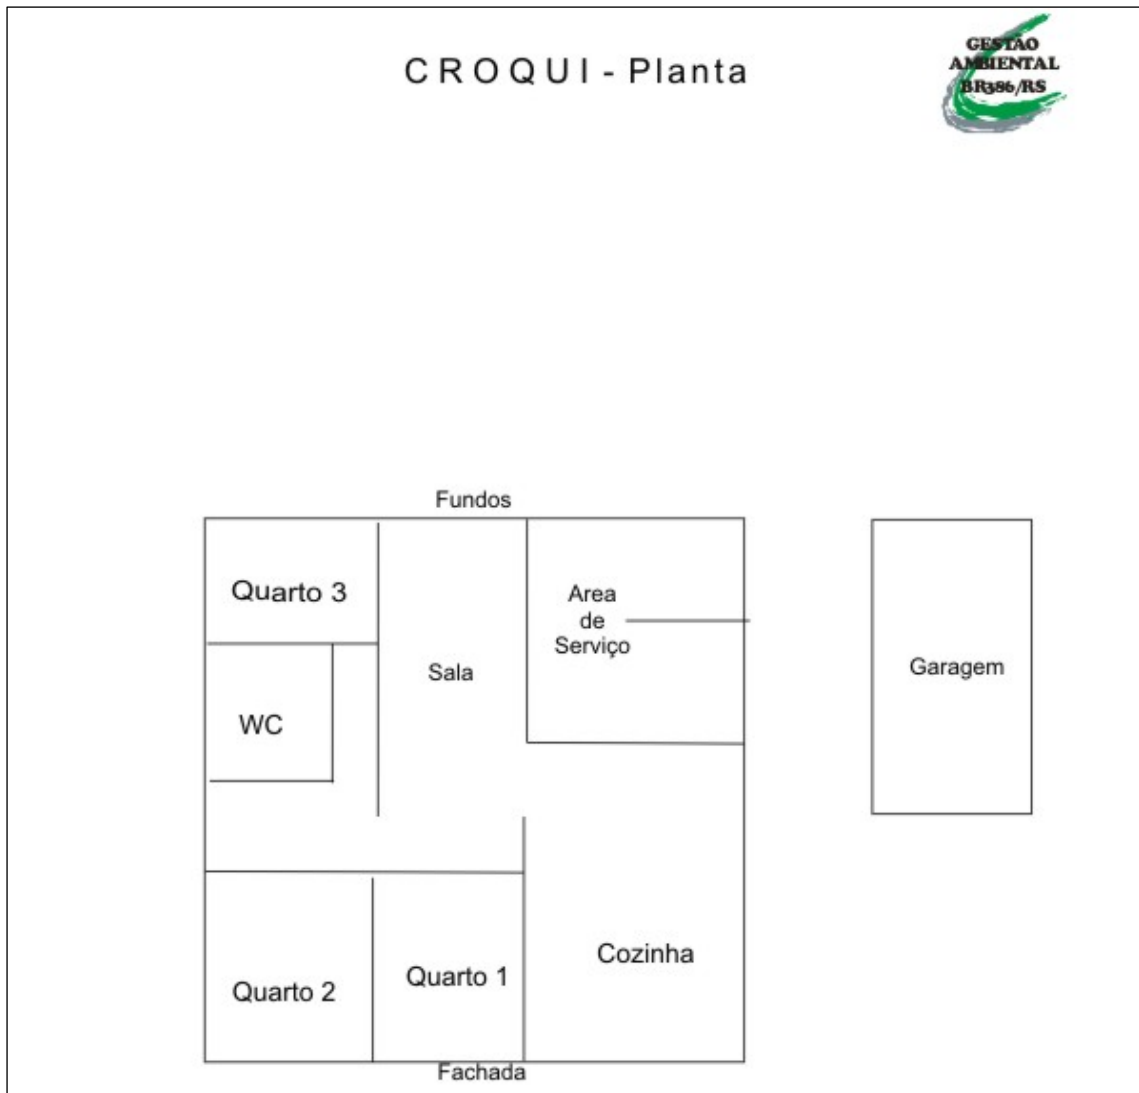
Ficha de Vistoria do Imóvel

Forro marquise algumas partes soltando.
Cozinha - piso cerâmico OK
Forro de madeira OK
Paredes de alvenaria OK
Janela de ferro com vidros granulado OK
Área de serviço - Paredes OK
Piso OK
forro de madeira OK
Janela OK
Divisa paredes A e B com pequena fissura
Sala - Piso cerâmico OK
Janelas OK
forro OK
Porta em alumínio OK
Paredes OK
Quarto 1 - Paredes em alvenaria OK
1 - Parede em madeira OK
Janela em madeira e vidro granulado OK
Forro em madeira OK
Ventilador de teto OK
Porta em madeira OK
Piso em taco OK
Corredor - Porta em madeira (entrada) OK
Paredes em alvenaria OK
Teto com forro madeira OK

Quarto 2 - Piso em taco OK
Teto com forro em madeira OK e ventilador de teto OK
Janela em madeira e vidro liso OK
Parede A descascada devido infiltração e com pequena fissura.

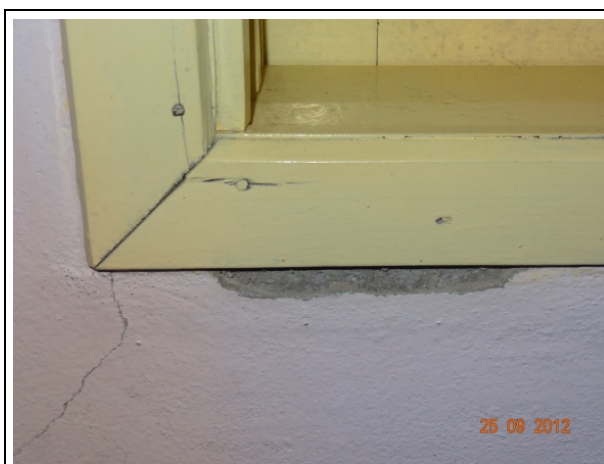
Detalhe – Patologia janela (25/09/2012, 09:38h)

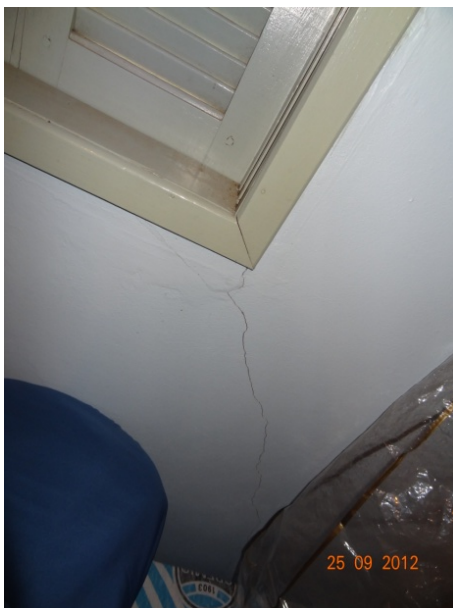
Fissura Janela – Quarto (25/09/2012, 10:37h)

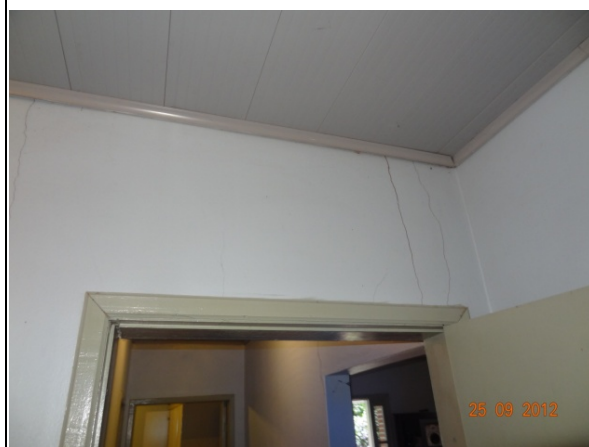
Fissura – Porta Quarto (25/09/2012, 10:38h)

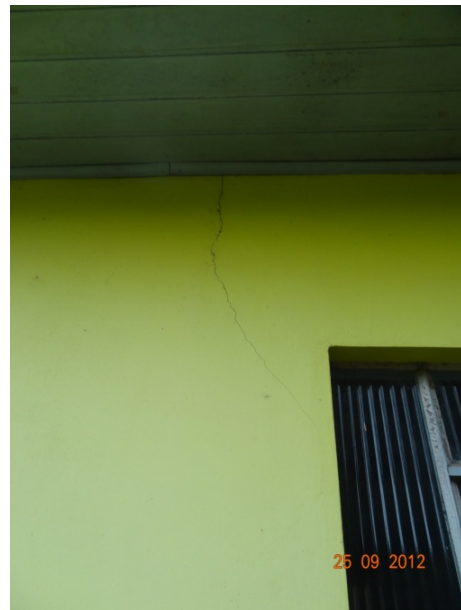
Fissura Janela Lateral (25/09/2012, 10:44h)

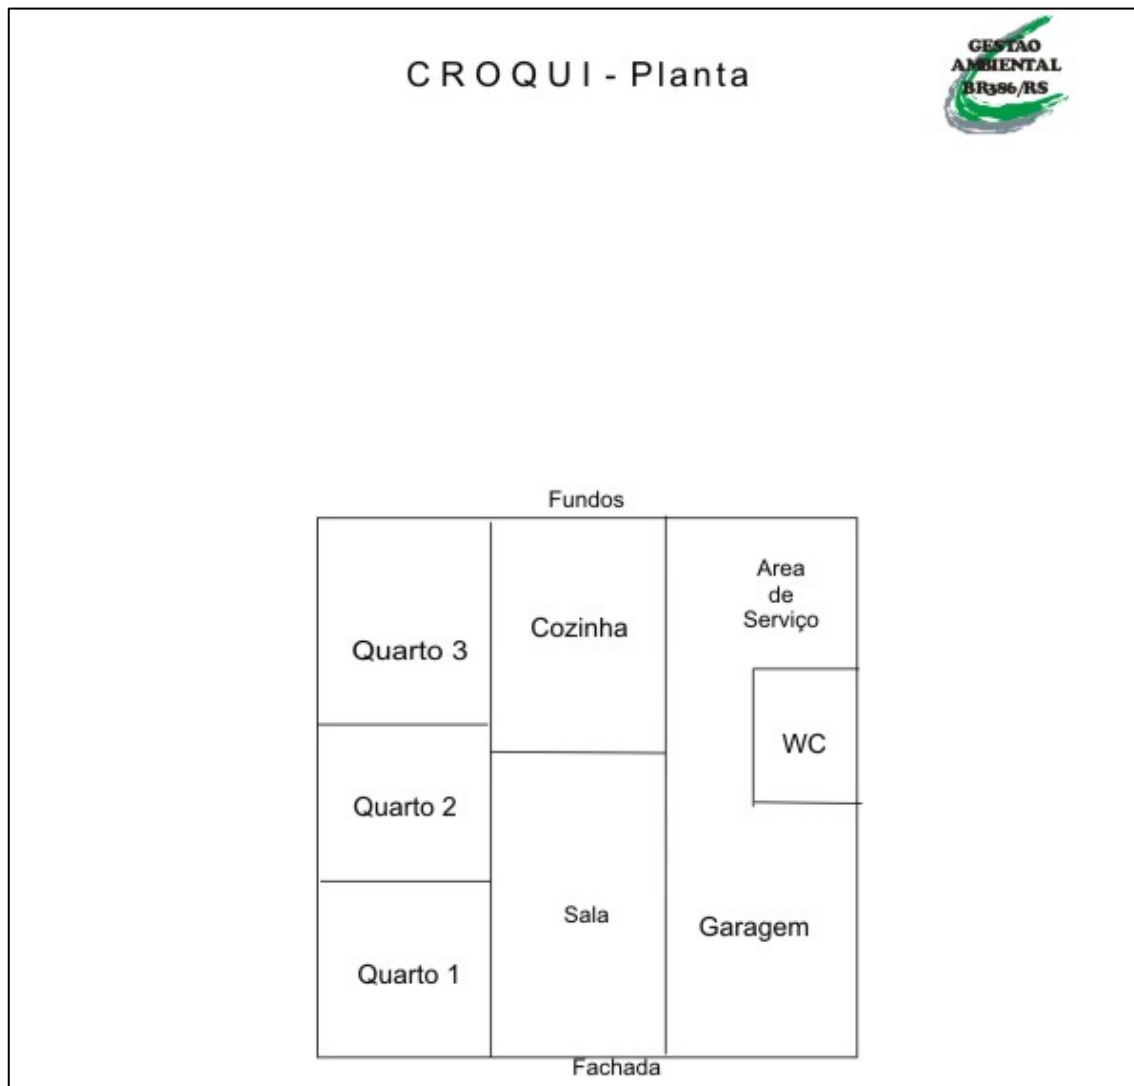
Ficha de Vistoria do Imóvel

Fachada - Paredes com rebocos bastante quebrados e fissuras
 Paredes externas com bastante umidade
 Galpão de madeira em estado ruim
 WC 1 - Piso cerâmico OK
 paredes cl azulejo OK
 Porta em madeira OK
 Teto cl forro em madeira OK
 A.S. - Piso cerâmico OK
 Paredes cl reboco OK - Apenas 1 rachadura
 divisã entre paredes em cima da porta
 Garagem - Piso cerâmico OK
 forro em madeira - madeiras faltantes
 Cozinha - Piso cerâmico OK
 Paredes cl reboco OK
 Teto cl forro madeira OK
 Porta de ferro cl vidros decorado OK
 janela de madeira cl vidros lisa quebrado
 Sala - Piso taco OK - Paredes cl reboco OK
 Teto cl forro de madeira OK
 Porta ferro cl vidro decorado OK
 Quarto 1 - Piso taco OK - Paredes cl reboco OK
 Teto cl forro de madeira OK - Porta de madeira
 e janela em madeira cl vidro liso OK

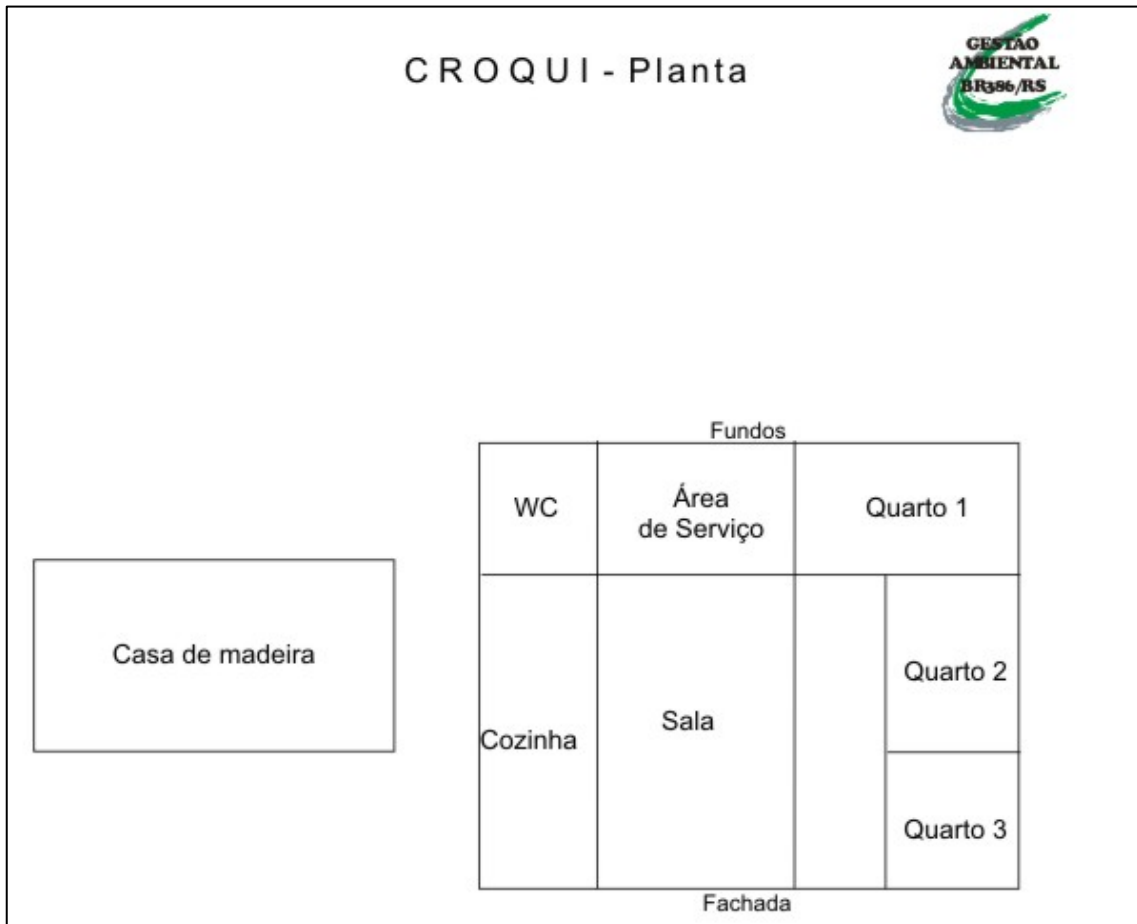
Ficha de Vistoria do Imóvel

Fachada - Reboco c/ pequenas fissuras
Piso cerâmico da entrada rachados
Paredes laterais c/ bastante umidade e descascando
Varanda - Piso cerâmico OK Teto com forro de madeira OK
Sala/ Cozinha - Piso cerâmico OK - Paredes c/ reboco OK - Teto com forro de madeira OK - janelas de ferro c/ vidros decorados OK -
Área de serviço - em construção.
Quarto 1 - Piso cerâmico OK - Paredes c/ reboco OK Teto com forro de madeira OK - janela de madeira c/ vidro decorado OK
Quarto 2 e 3 - idem 1
WC - OK

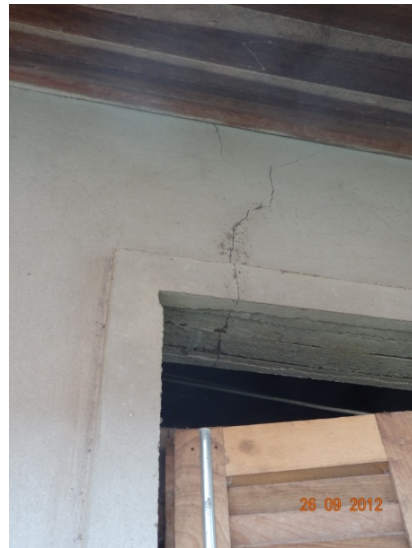
Fissura – Janela Construção (26/09/2012, 10:37h)
